3	32	321	321.0	bygge- fejll	321.0	blad 1
konstruktioner	vægge skorstene	ydevægge	ydevægge alment		facadebeklædning af marmor

Udarbejdet af Byggeteknik Afdeling, Teknologisk Institut

december 1971

EMNE: Deformering af marmorbeklædning

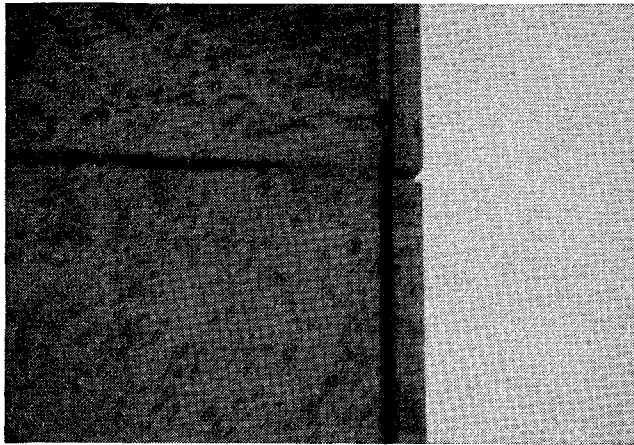
Fig. 1
Den lodrette mørtelfuge er faldet ud og den vandrette fuge delvis bortsuldet på grund af bevægelser i marmorpladerne.

Pladerne er skubbet ud i forhold til facadens lodrette plan. Ca. $\frac{1}{3}$ af dornhullerne i pladerne var sprængt og dornene deformerede, fugerne var knust og mørtelledele delvis bortsuldet. Se fig. 1.

Årsagen til knusning af fugerne må søges i normal krybning og svind i råhuset efter opførelsen, samtidig med at facaden er udsat for temmelig store temperatursvingninger. Der er således målt temperaturer på facaden i sommerperioden på op til $+60^{\circ}\text{C}$ ved enkeltmåling på en tilfældig dag. Der har ikke været foretaget temperaturmålinger i vinterperioden. Det må dog antages at facaden i vinterperioden kan komme ned på $+10^{\circ}\text{C}$ \rightarrow $+15^{\circ}\text{C}$. De anførte påvirkninger vil give så store bevægelser, at de spændinger der fremkommer i fugerne langt vil overstige mørtlens trykstyrke.

Af hensyn til faren for fugtophobning bag facadebeklædning med frostsprængning til følge blev marmorbeklædningen nedtaget.

Efter nedtagningen blev facaden rensset for mørtelledere således at letbetonen fremstod som en ren flade. Efter rensningen svummedes med cementmørtel 1:4 efter rumfang.

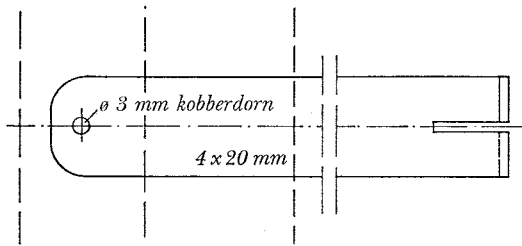
Fig. 4
Bæreanker i horisontal fuger.

Pladerne er i underkanten båret af 2 stk. 4 x 20 mm bronzeankre med en 3 mm kobberdorn (tilholderankre). Se fig. 4.

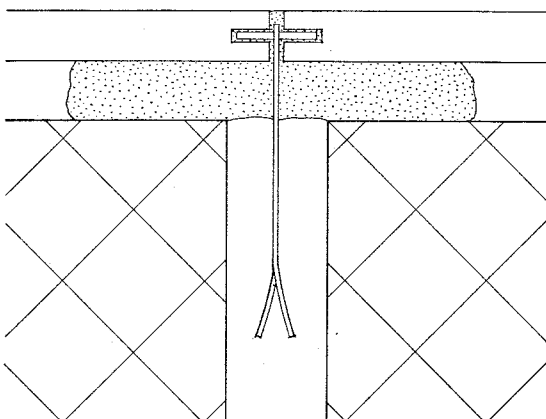
Fig. 7
Anbringelse af tilholderanker. Vandret snit, mål 1:5.

På grund af at tilholdeankrene er indstøbt på kant, medens bæreankrene er indstøbt på fladen, må det formodes at tilholdeankrene kommer til at bære en væsentlig del af facadepladerne. Dette bekræftes ved beregninger.

Dette giver en spænding i tilholdeankret på 800 kg cm^2 hvilket er over tilholderankrets flydespænding.

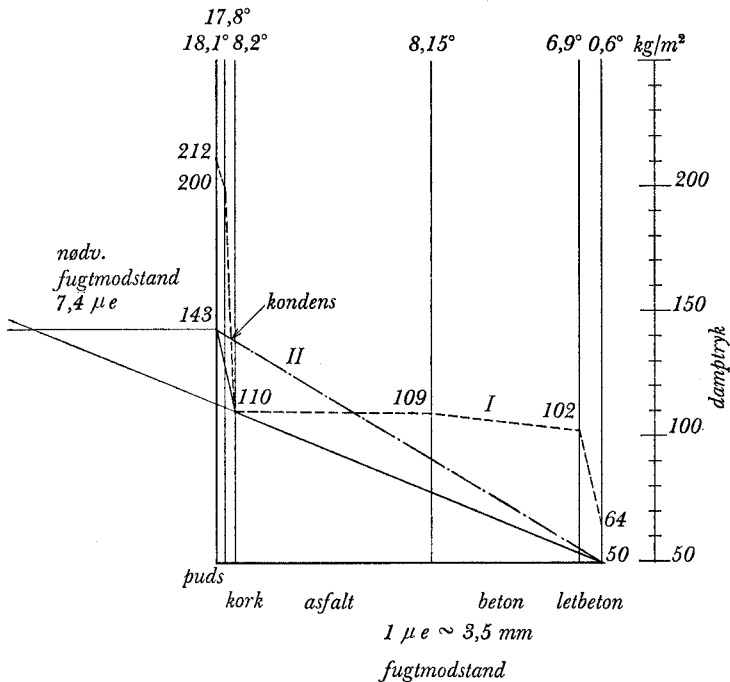
Fig. 10

Damptrykkurven vil falde fra 143 kg/m^2 indv. til 50 kg/m^2 udvendig efter en ret linie II såfremt der ikke forekommer kondens.

Kondens forekommer så snart damptrykkurven II ligger højere end mætningskurven I. Det fremgår af diagrammet at kondenseringen vil finde sted i korkisoleringen, og damptrykkurven synker ned under mætningskurven til III. Der vil opsamles fugt i korkisoleringen foran asfaltlaget, og korken og asfalt vil nedbrydes og der må regnes med fornyelse af den indvendige isolering og overfladebehandling efter få år.

Diagram af fugtvandringen i facaden.
