Nogle Bemærkninger om Ødelæggelser af Murpiller i ældre Ejendomme.

Af Bygningsinspektør, Arkitekt **Cosmus Bræstrup** og Vicebygningsinspektør, Arkitekt **Niels Turin**.

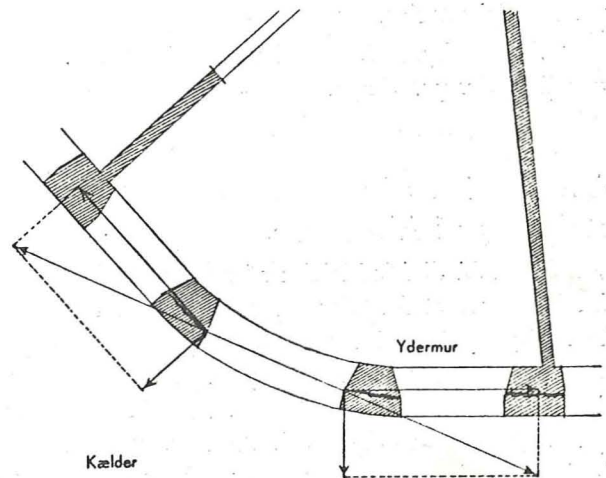
Fig. 1

Bevægelsen maa i Forbindelse med Bygningens afrundede Form paa Hjørnet skyldes Sidetrykket fra det murede Stik over Hjørnevinduet. Idet Stikkets Sidetryk i det væsentlige kan regnes parallelt med Tangenten til Midten af Stikket, kan Kraften fra Sidetrykket tænkes virkende i een Kraft parallel med Facadeflugten og een vinkelret paa denne (se Fig. 1).

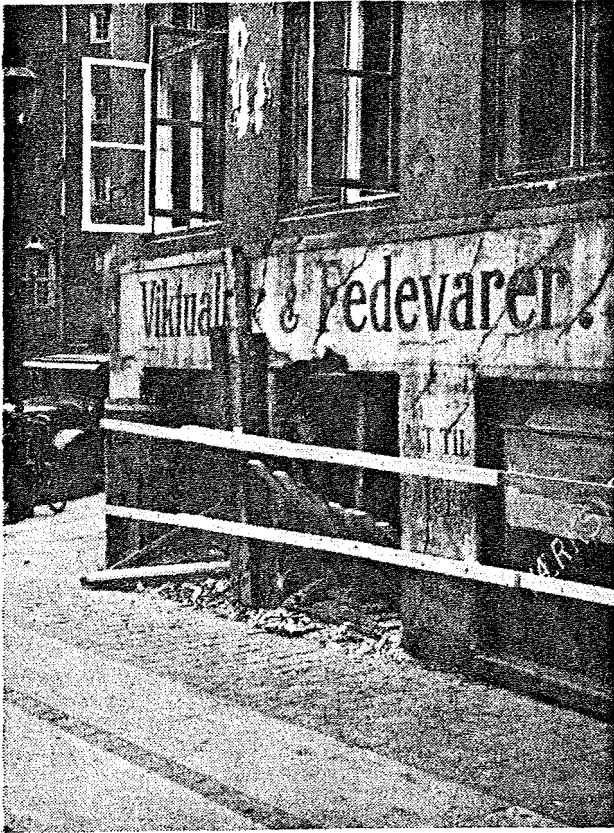
værket i Kælderpillerne med delvis Ommuring af disse; men Ommuringen var ikke ført om Hjørnet. De reparerede Revner paa de 2 Hjørnepiller havde igen aabnet sig, og der var nu Revner paa langs gennem Kælder, Stue og 1. Sal, og sine Steder var der i det indre af Pillerne sket en Knusning, ligesom det var øjensynligt, at den ydre Del af Pillerne blev skubbet udad.

Det forskellige Tryk i Pillernes Forkant og Bagkant, foranlediget ved Belastningen ovenfra i Forbindelse med den udadvirkende Kraft og en daarlig Fundering paa Bundsten, sine Steder kun i 78 cm Bredde, samt Gadetraffikkens Rystelser, har medvirket til at skille den udvendige, frit paavirkelige Del af Muren fra den bageste Del, der er fastholdt af Bjælkelagene.

Det var nødvendigt at nedtage det nederste af Pillerne indtil Midten af 1. Sal, at forstærke Fundamentet i Bredden samt udføre nye Forankringer i Bjælkelagene. Fig. 2, 3, 4 og 5 viser de ødelagte Murpiller i denne Ejendom. Paa Fig. 2 ses det samlede Omfang af Skaden med de midlertidige Afstivninger. Fig. 3 viser Hjørnepillen, og Fig. 4 og 5 viser den ødelagte Mellempille set fra begge Sider.

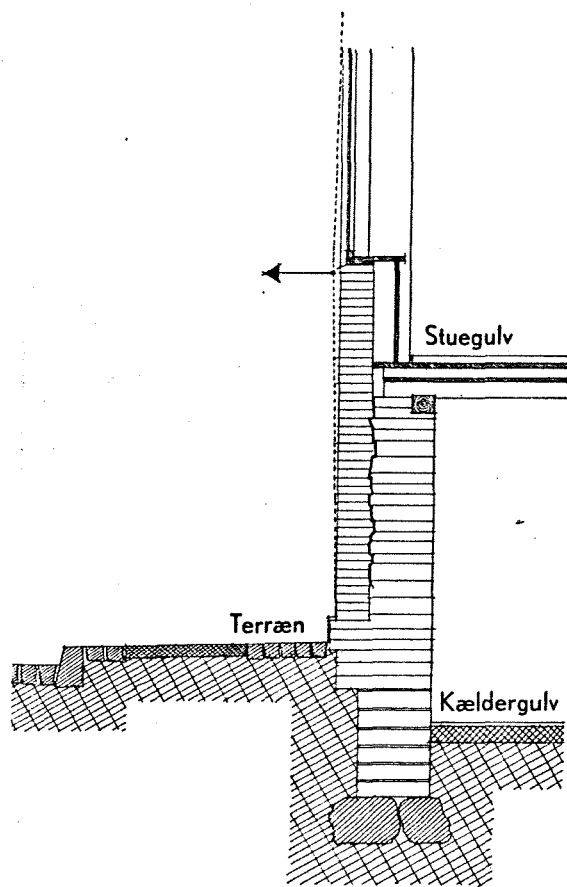
Fig. 6

Da Pillen blev nedtaget helt til Grunden, viste det sig, at Fundamentet et Stykke under Jordlinien hvilede paa en Mur fra en ældre Bygning. Denne Mur laa $\frac{1}{2}$ Sten tilbage fra Facadelinien og bestod af 8 Skifter af meget tykke Munkesten, formuret i Ler, der lod sig sammentrykke med Fingrene, me-

dens selve Bundstenene laa fremme i Facadelinien og hvilede paa fast Underlag (se Fig. 6).

Den manglende Understøtning i Forkanten har medvirket til Murpillens Ødelæggelse. Fig. 7 og 8 viser saadanne ødelagte Murpiller.

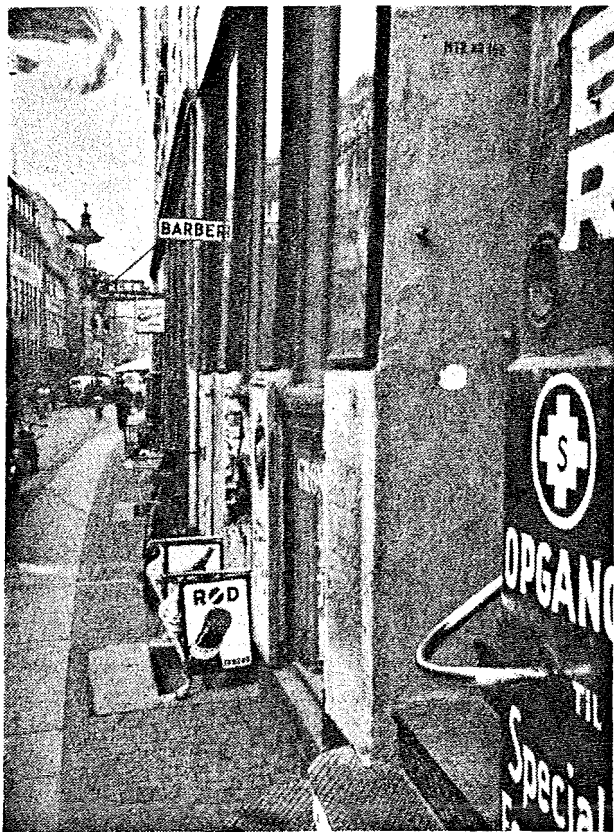
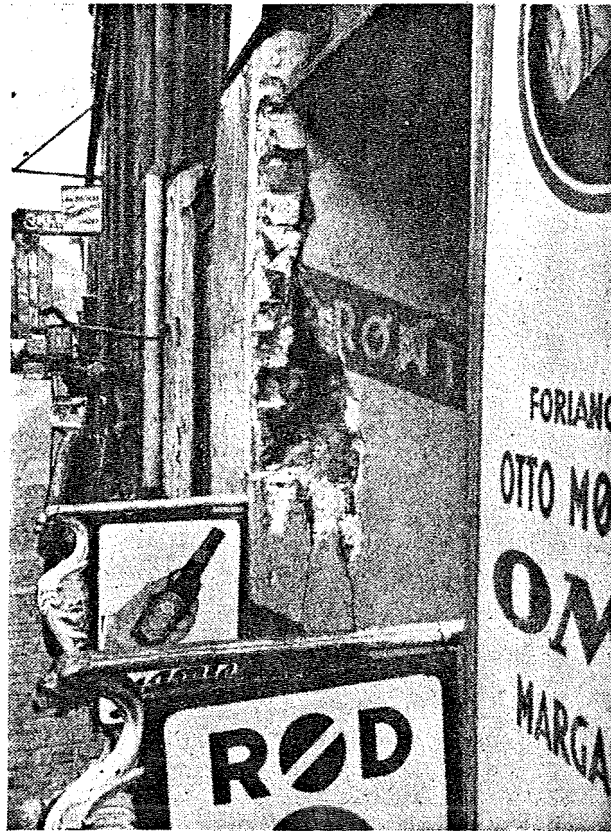
Der blev foretaget den fornødne Afstivning, og ved Pillens Nedbrydning opklaredes det, at den forreste Del af Muren var muret regelmæssigt af Flensborgsten, medens der bagtil var brugt tilfældigt forhaandenværende Stenmateriale af flere forskellige Størrelser og Brændinger, saaledes at der fra først af kun har været maadeligt Forbandt i Murværket.

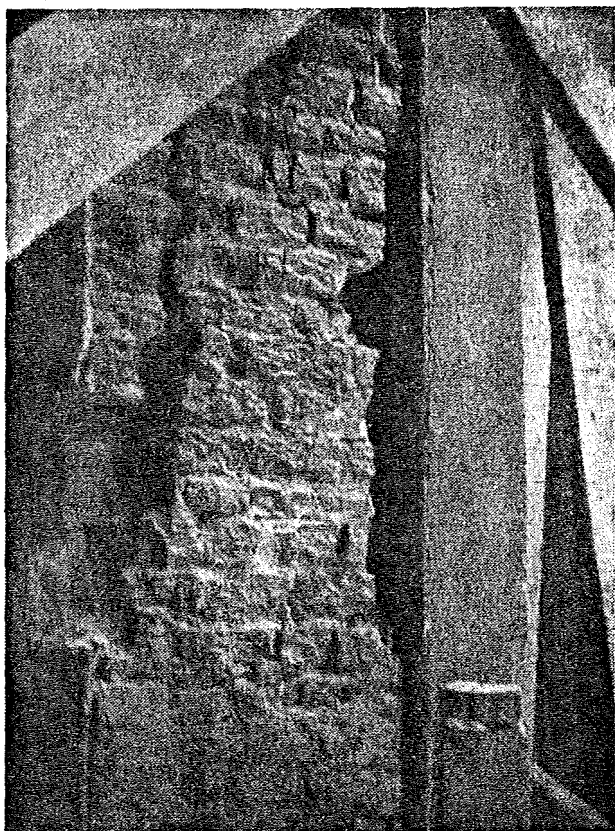
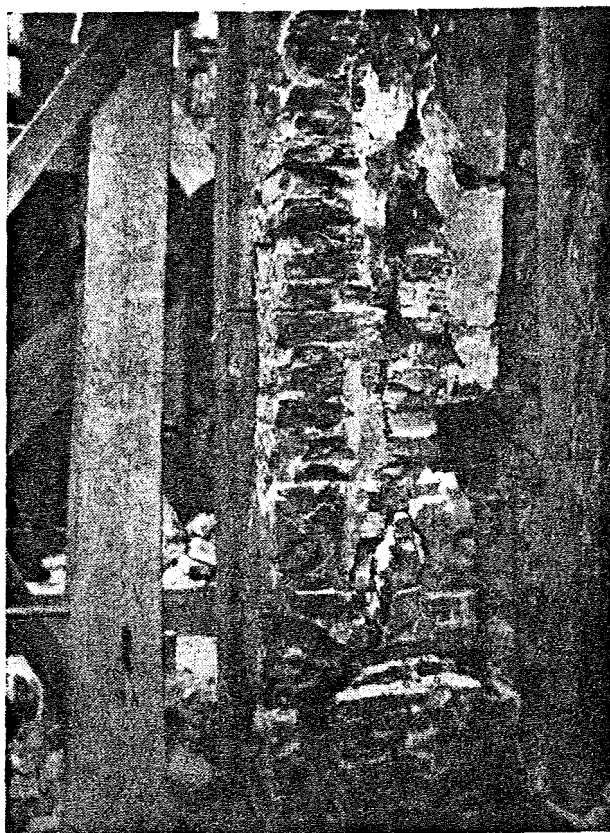
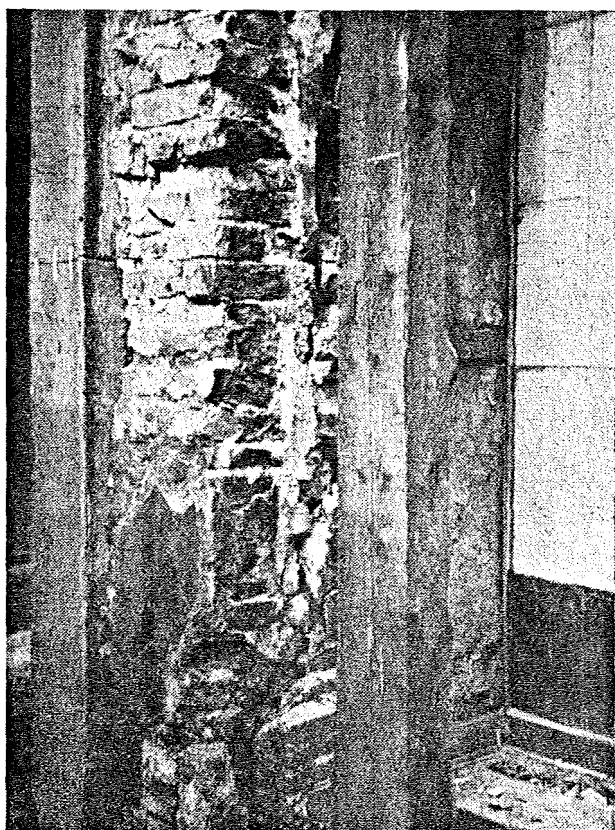
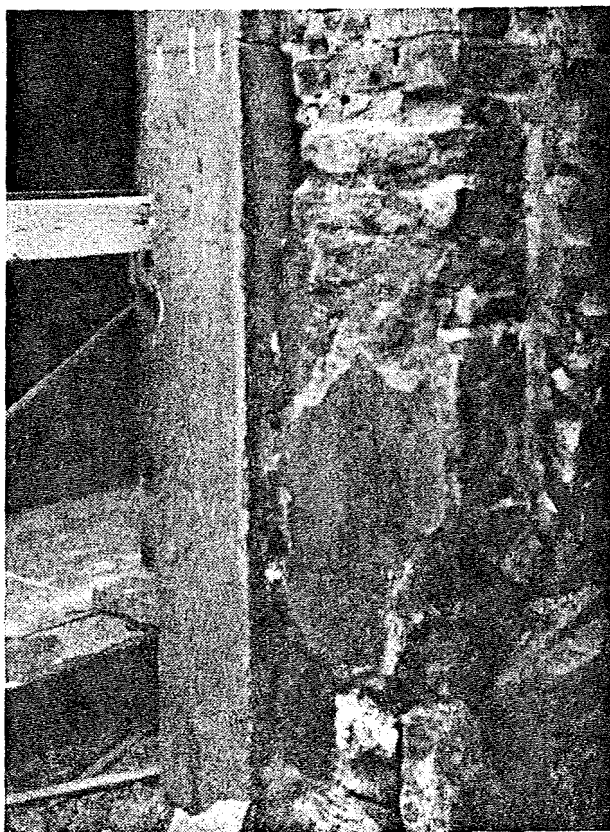
fjernet, og det viste sig da, at Murpillen i hele Stueetagens Højde delvis var knust og ca. 30 cm bag Facadelinien flækket paa langs og den forreste Del sunket ca. 3 cm. Der var herefter ingen Tvivl om, at Pilasterens Udskriden alene maatte tilskrives den ved Murpillens Knusning fremkomne forøgede Belastning fra de overliggende Etager. (Fig. 9, 10, 11 og 12 viser den til højre i Portpartiet ødelagte Murpille med tilhørende Sandstenspilaster. De hvide Linier over Sandstenspilastrens Samlingsfuge er paaklæbede Papirstrimler, der blev anbragt for at kontrollere eventuelle Bevægelser. Fig. 9 er set fra Porten, Fig. 10 viser Pillens modsatte Side, og Fig. 11 og 12 er set fra Gaden).

En midlertidig Afstivning af selve Portpartiet blev omgaaende iværksat, ligesom der blev foretaget den nødvendige Afspærring af Gadeområdet.

I Løbet af 2 Dage blev det endelige Afstivningsarbejde med Jokker og Skraaafstivning tilendebragt og Undersøgelsen af Fundamentets og Jordbundens Beskaffenhed paabegyndt.

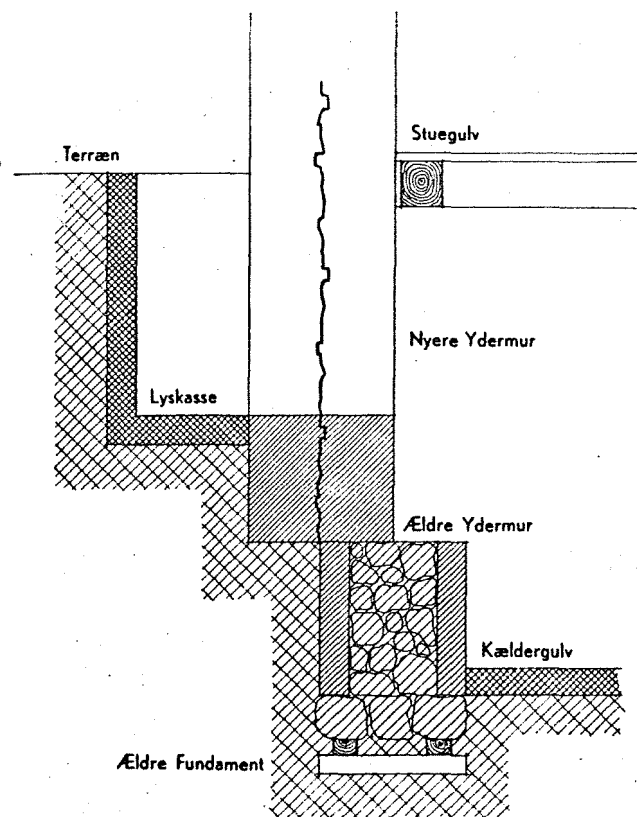
Fig. 13

Denne Undersøgelse viste, at Fundamentet, der efter al Sandsynlighed stammer fra en meget gammel Munkestens-Bygning, bestod af Kampesten hvilende paa et paa Opfyldt henlagt, nu delvis for-

tæret, Slyngværk, der for nogle Pillers Vedkommende yderligere har været understøttet af Træpæle.

Da det imidlertid viste sig, at de nuværende Facademure kun for den inderste Halvdels Vedkommende var opført paa Fundamentet, medens den øvrige Del af Muren direkte var opført paa opfyldt Jord, maa det antages, at man ved den nuværende Bygnings Opførelse har benyttet det bestaaende Fundament og uden at tage Hensyn til dette Forhold har udvidet Bygningens Grundareal og udkraget den halve Kældermurstykkelse uden yderligere Fundering (se Fig. 13).

Senere er der foretaget Bygningsforandringer ved Stue- og Kælderetagens Vinduespartier, bl. a. ved Anbringelse af de nuværende Lyskasser, fra hvis Bund der kun var ca. 0,5 m Dybde til Udkragnings Underkant, og den direkte Aarsag til Murværkets Ødelæggelse maa derfor formentlig skyldes, dels at Frostene i Aarenes Løb gennem Lyskasserne er gaaet ned under Udkragningen af den ikke funderede Del af Ydermurene, og dels de af den tiltagende Gadetrafik med tungt læssede Lastvogne fremkaldte Rystelser. En medvirkende Aarsag til Ødelæggelsen maa ogsaa tilskrives Murværkets
