3	34	349	349,4	bygge- fej	349.4	blad 1
konstruktioner	tage	diverse tagtyper	tagdækning af metal		kondens i tage, tagdækn. af metal

Udarbejdet af Byggeteknisk Afdeling, Teknologisk Institut

oktober 1969

Beregning af fugttransport i en typisk tagkonstruktion med metaltag

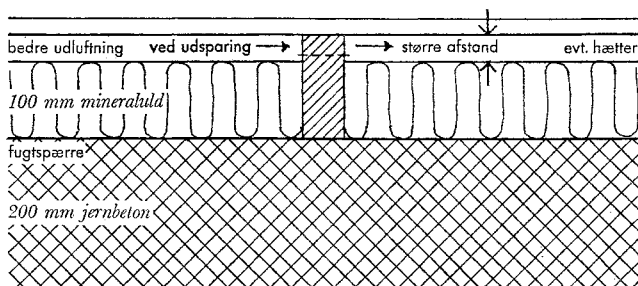
Fig. 1

Metalplader oplagt på træ over jernbetondæk giver ofte anledning til skader. På grund af diffusion og kondens opsamles fugt i isoleringen, der opstår svamp og råd i træværket og fugten trænger efterhånden ned gennem dækket.

En fugtspærre, der kunne have formindsket fugtvandringen, er udeladt. I Bygningsreglementet af 1966 er en fugtspærre foreskrevet overalt, hvor der er træ i tagkonstruktioner over opvarmede rum.

Åbningerne i udhænget er tilstrækkelige; men luftmelle rummet over isoleringen er for lavt, det bør under metaltage være mindst 8 cm.

For dette tag er bredden 10 m. Et fladt tag med tagbeklædning af metal, der er bredere end 5 m kan ikke udluftes effektivt, med mindre der også monteres udluftning midt på taget.

Fig. 1. Opsætning af effektive udluftningshætter midt på taget. Reducering af isolationslagets tykkelse og oplægning af fugtspærre mellem isolering og dæk.

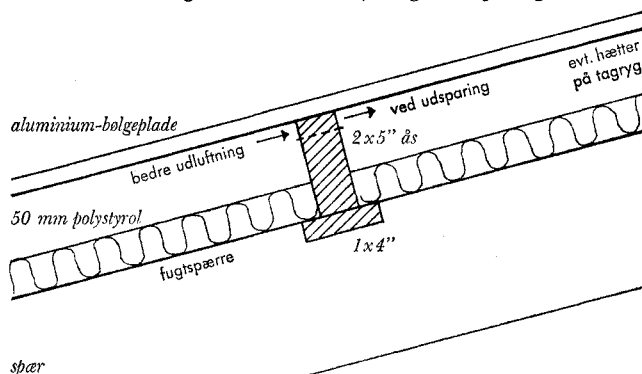
Fig. 2

Isoleringen har ikke tilstrækkelig fugtmodstand og kan ikke betragtes som fugtspærre. Tagets længde er 40 m, og en udluftning i gavlene er af minimal værdi. Bølgeåbningerne svarer til en kontinuert spalte på ca. 2 cm. Indgangsåbningerne ved tagskægget bør være $\frac{1}{200}$ af det udluftede tags vandrette udstrækning og udgangsåbningerne i kappen $\frac{1}{150}$ af samme.

Fig. 2. Opsætning af fugtspærre og etablering af mekanisk udluftning.

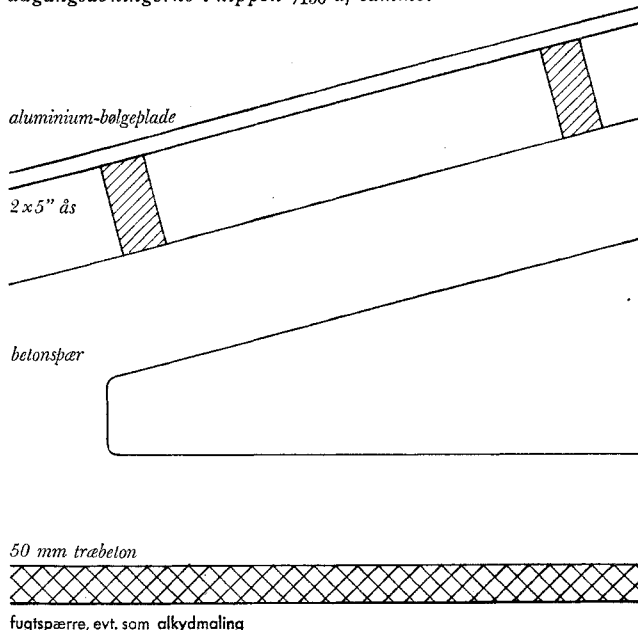
Fig. 3

Samme skadesårsag som nævnt ved fig. 1

Fig. 3. Ved omlægning af taget blev anvendt gennembrudte åse. En fugtspærre blev etableret ved oplægning under træbetonpladerne efter at disse var pudset.

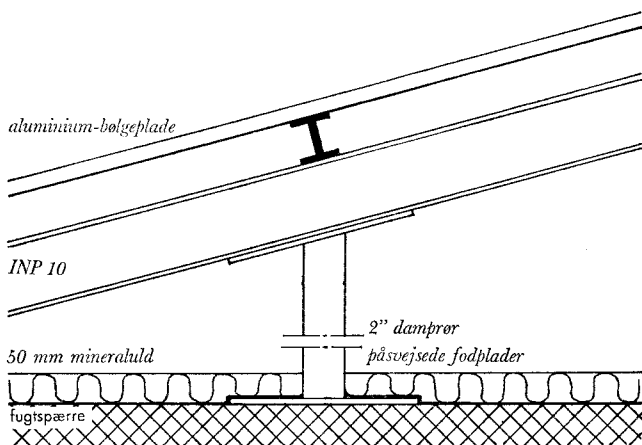
I stålkonstruktionen, fig. 4, var kondenseringen så kraftig, at fugt trængte ned gennem betondækket.

Fig. 4
Samme skadesårsag som nævnt ved fig. 2

Fig. 4. Fugtspærre blev udlagt under isoleringen og udluftning blev etableret i kappen.

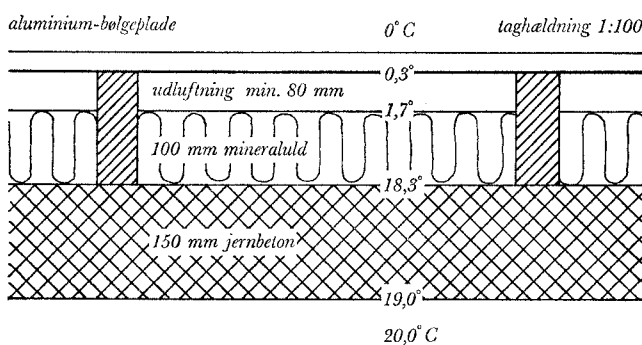
Fig. 5
På dette snit af en almindelig forekommende flad tagkonstruktion med isolering oven på den støbte tagplade og med tagbelægning af aluminium-bølgeplader er angivet temperaturforløbet i konstruktionen ved en indvendig temperatur på 20° C og en udvendig temperatur på 0° C.
Dugpunktet vil ligge inde i isoleringen, og dette understreger yderligere nødvendigheden af Bygningsreglementets krav om en fugtspærre, der skal anbringes under isoleringen, mod konstruktionens varme side. Fugten i isoleringen vil ellers brede sig til træmateriale.

På tegningen, fig. 5, er temperaturerne indtegnet, idet der forudsættes en indvendig temperatur på 20° C og en udvendig temperatur på 0° C. Relativ fugtighed, RF, inde er 60 % og ude 80 %. Forholdene under metalpladebelægningen forudsættes at være de samme som ude i fri luft.

Dugpunktet er ca. 12° C. Det vil ses af tegningen, at dugpunktet ligger inde i isoleringen, og at altså kondens vil kunne forekomme her. Ved tilførsel af fugt vil kondens forekomme på alle flader, der vender mod luftmelle rummet.
