Kvalitetssikring på projekstadiet med Byggefejlregistrets Eksempelsamling vedr. projektering  
Til debat mellem byggefolk og til rådighed for lærerkræfter for vordende byggefolk

# 01 ETAGEHUSBEBYGGELSE

2. UDGAVE

**FIND PROJEKTERINGSFEJL**  
Giv erfaringer til undervisning

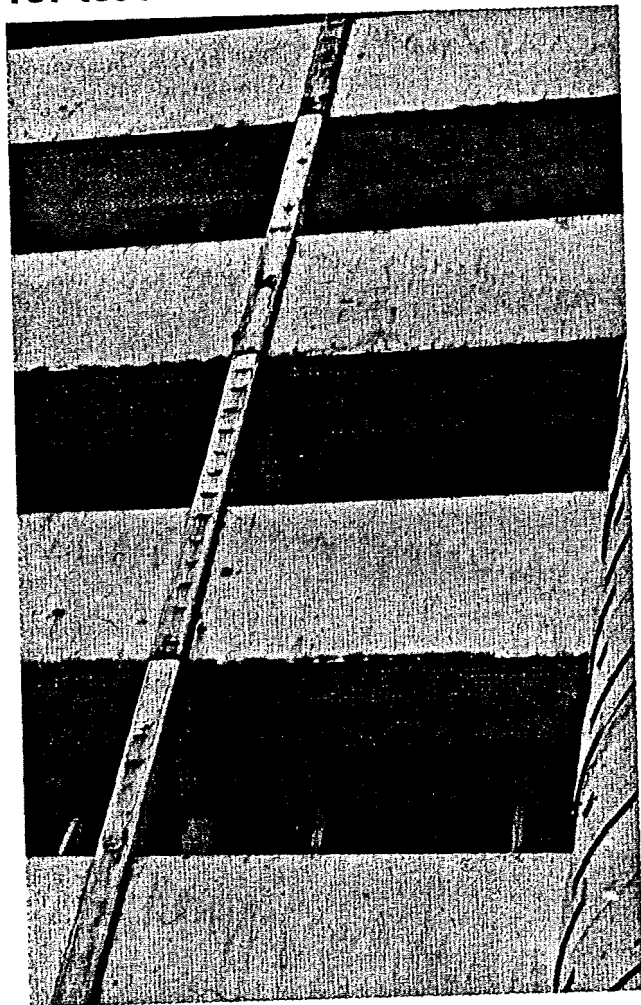
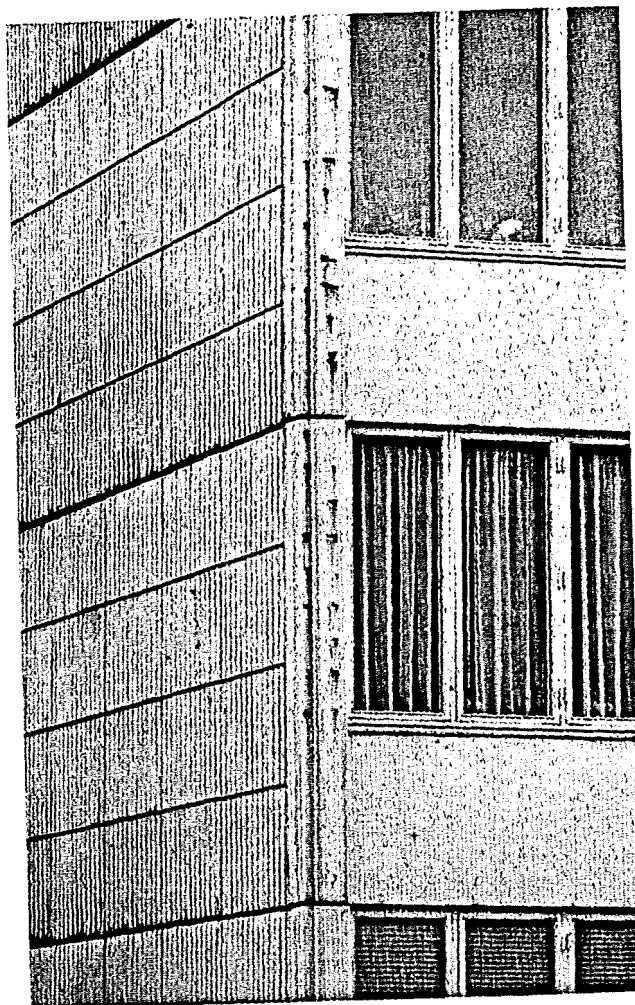
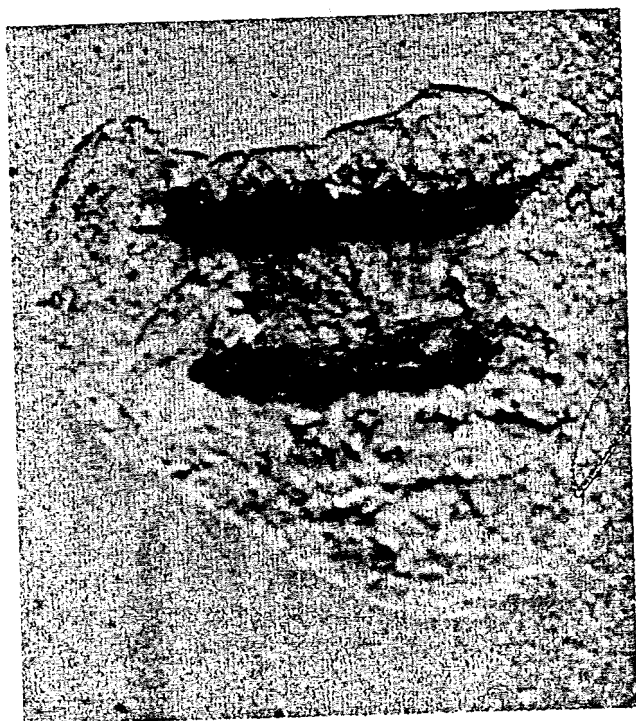
## Armeringsjern for tæt ved overfladen

Fotografiet taler for sig selv. De forholdsvis store huller i betonen, som følge af luftblærer under støbningen (manglende vibrering) medfører vandsamlinger og dermed forøgelse af risikoen for revnedannelser. Sammen med armeringsens placering for tæt ved overfladen og den dårlige proportionering af betonen (se Betonbogen CtO 1979, side 631) vil dette resultere i afskalning af betonen og blottelse af armeringen.

Detaljer af skader efter forkert anbragt armeringsjern i bærende konstruktioner.

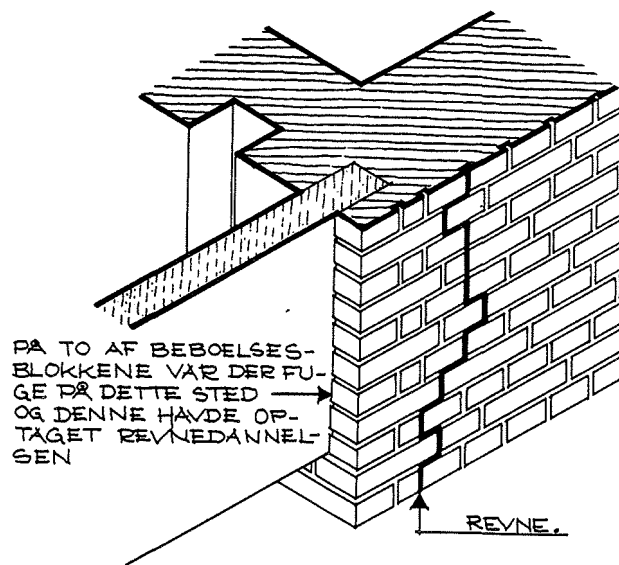
I en større boligblokbebyggelse viste der sig revner i murværket i forbindelse med en del af de støbte brystninger. Revnerne i murværket er opstået, fordi beton og mursten er »støbt sammen«, således at bevægelser (svind) i betonen må gå over i murværket. Revnerne i facaden kunne også påvises indvendig. I en tom lejlighed prøvede man at hugge stenen væk på bagmuren. Det viste sig ved udhugningen, at trods asfaltering var der overordentlig intim forbindelse mellem beton og murværk i rillen. Således kunne det ses, at betonen på steder var løbet ind i studsfuger. Brystningen var i dette tilfælde støbt 25 cm ind i murværket. Ved udhugning i samme blok ved en anden brystning viste det sig, at brystningen var støbt 1/2 sten ind i murværket, og her var også intim forbindelse mellem beton og murværk. Murstenene flækkedes i skaller ved udhugningen. (se tegn. næste side).

REVNE. OPSTÅET PÅ GRUND AF SAMMENSTØBNING AF BRYSTNING OG MURVÆRK.

Ved at anbringe f.eks. 10 mm skumplast (polysterol) i fugen hele vejen rundt bliver isoleringen bedre og bevægelsesmulighederne større.

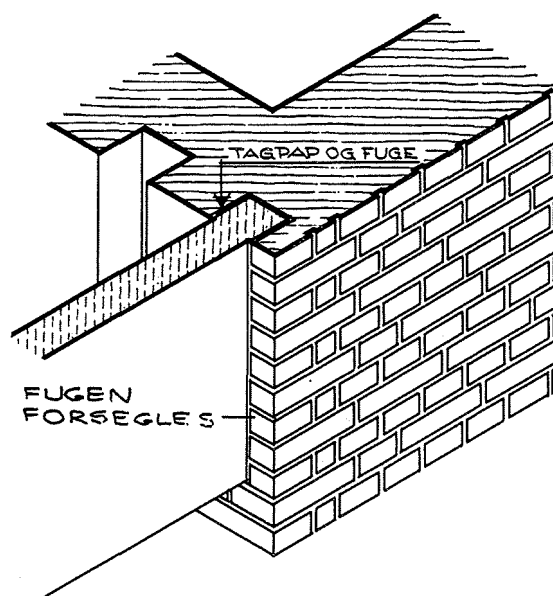
Ved en udførelse som angivet på tegningen, havde man undgået de kedelige revner i murværket, og den rigtige udførelse havde ikke været dyrere.

KORREKT UDFØRELSE AF BRYSTNINGENS TILSLUTNING TIL MURVÆRKET.

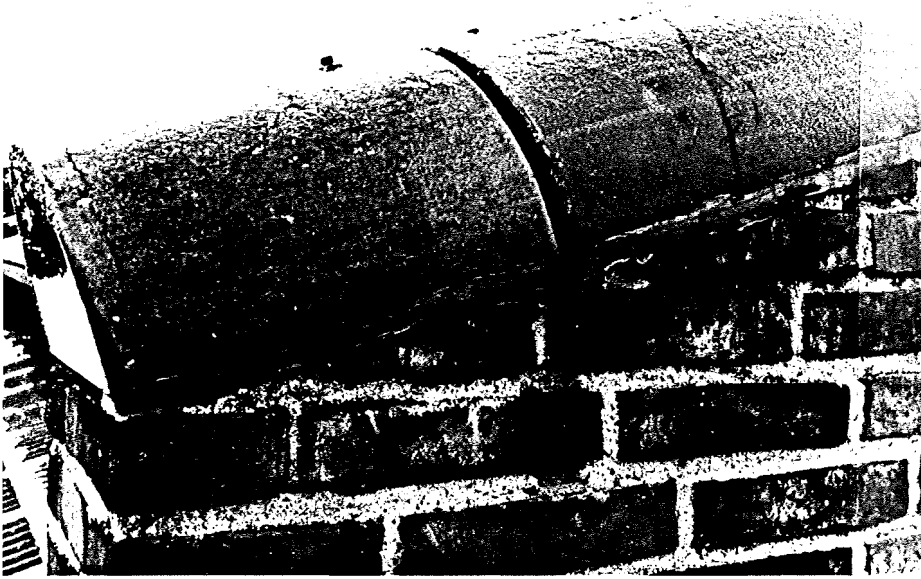
Nedsilende vand ødelagde lofter og vægge.

Der er ikke på tegning 01.009 eller i beskrivelse angivet, hvordan fugerne skal udføres. Under de utatte fuger mellem krybberørene var der revner i facadefugerne.

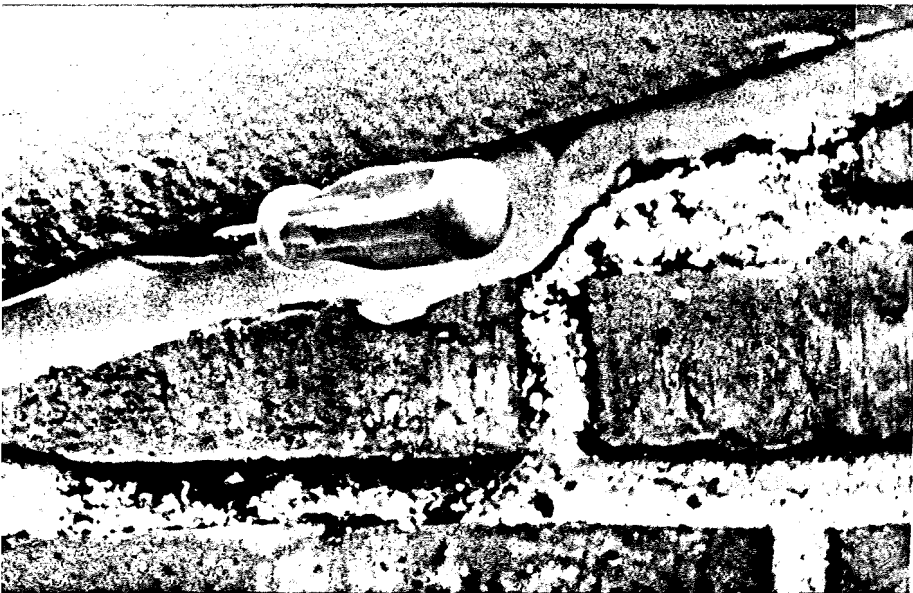
Mellem krybberør og murværk var der er stort antal huller i den elastiske fuger i form af vedhæftningsbrud.

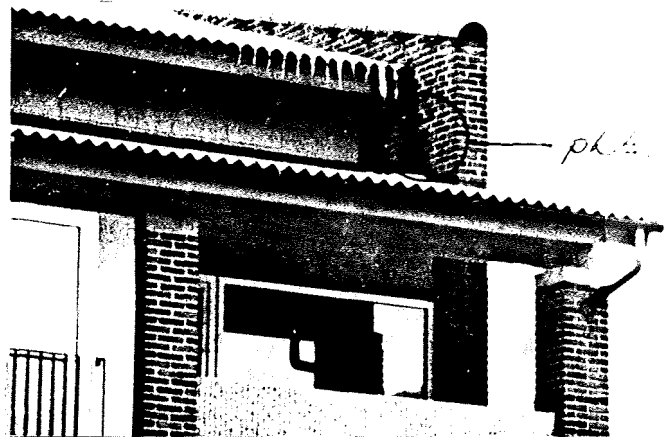
Inddækning mellem tagplader og murkroner var forkert udført med polyurethanskum. (se Eternitfabrikkens inddækningsforslag på tegn. 01.009b)

Udsnit, der viser den forkert projekterede inddækning. (se udførelsesfejl i form af utæt studsfuge lige over nederste kant af tagpladen).

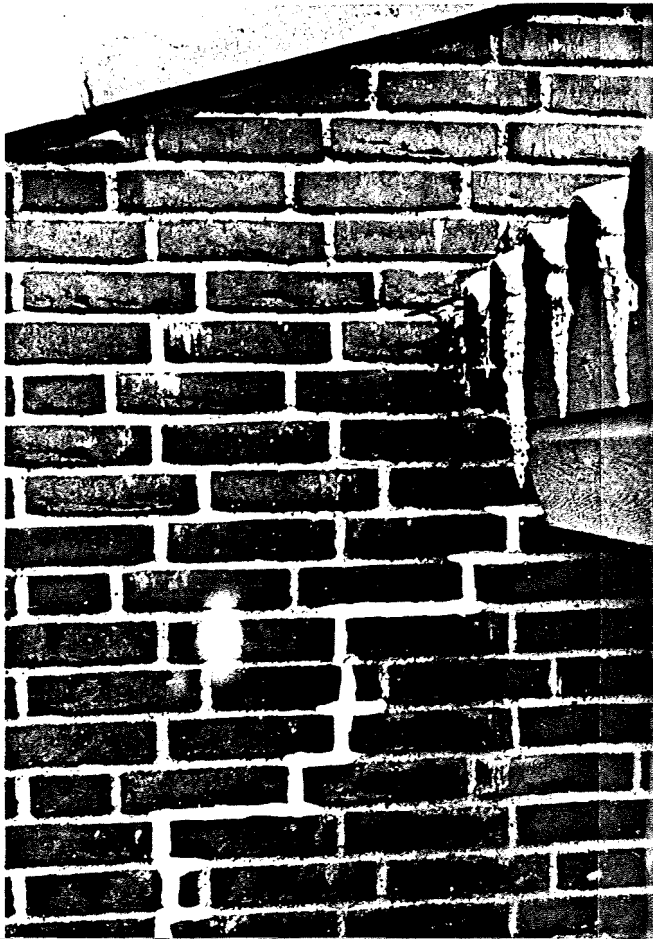
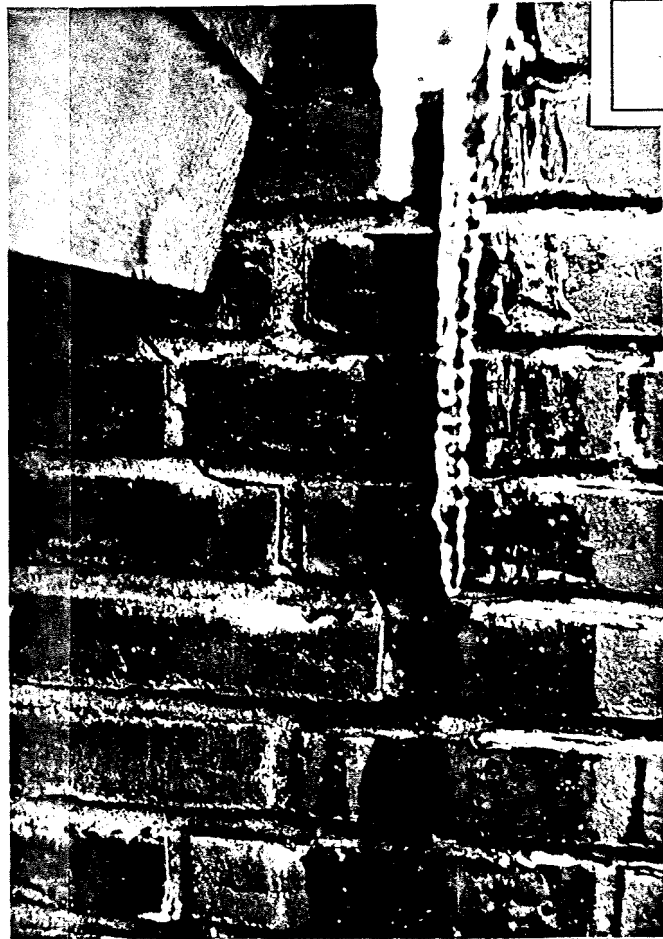
Sætningsrevner i muren er uden held forsøgt tætnet med en fugemasse. Det revnede område belastes af vand fra de to yderste bølgerækker i taget, der sammen med det vand, der rammer direkte ind på væggen gennem revner og utætte studsfiger, trænger ind i hulrummet, hvor det løber ned ad formurens bagside, ad bindere med bagfald og indmuret forkeret anbragt pap gennem utætte samlinger mellem dæk og vægelement ind på lofter og vægge, hvor fugtbrømmer viser, selv små regnbyger. Mug og algedannelse følger efter. I øverste etage var der fugtskader på samtlige lofter og vægge p.g.a. manglende fugtisolering ved dækoverside i tagrum.

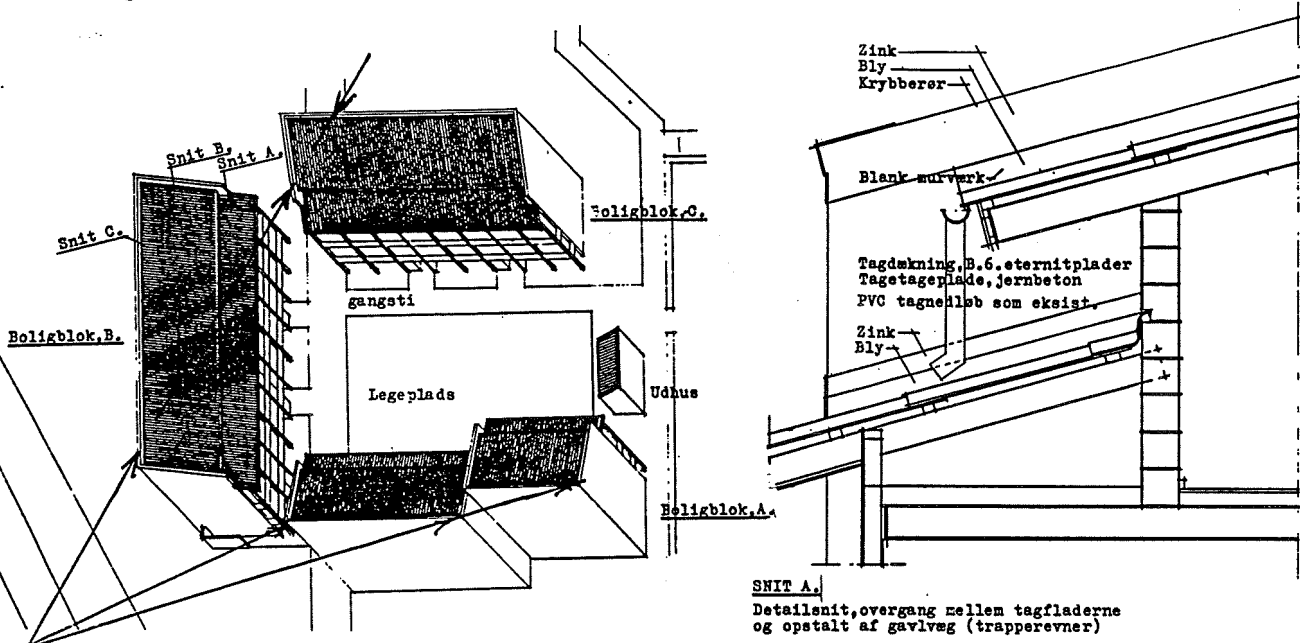
**SNIT A.**  
 Detailsnit, overgang mellem tagfladerne og opstalt af gavlvæg (trapperevner)

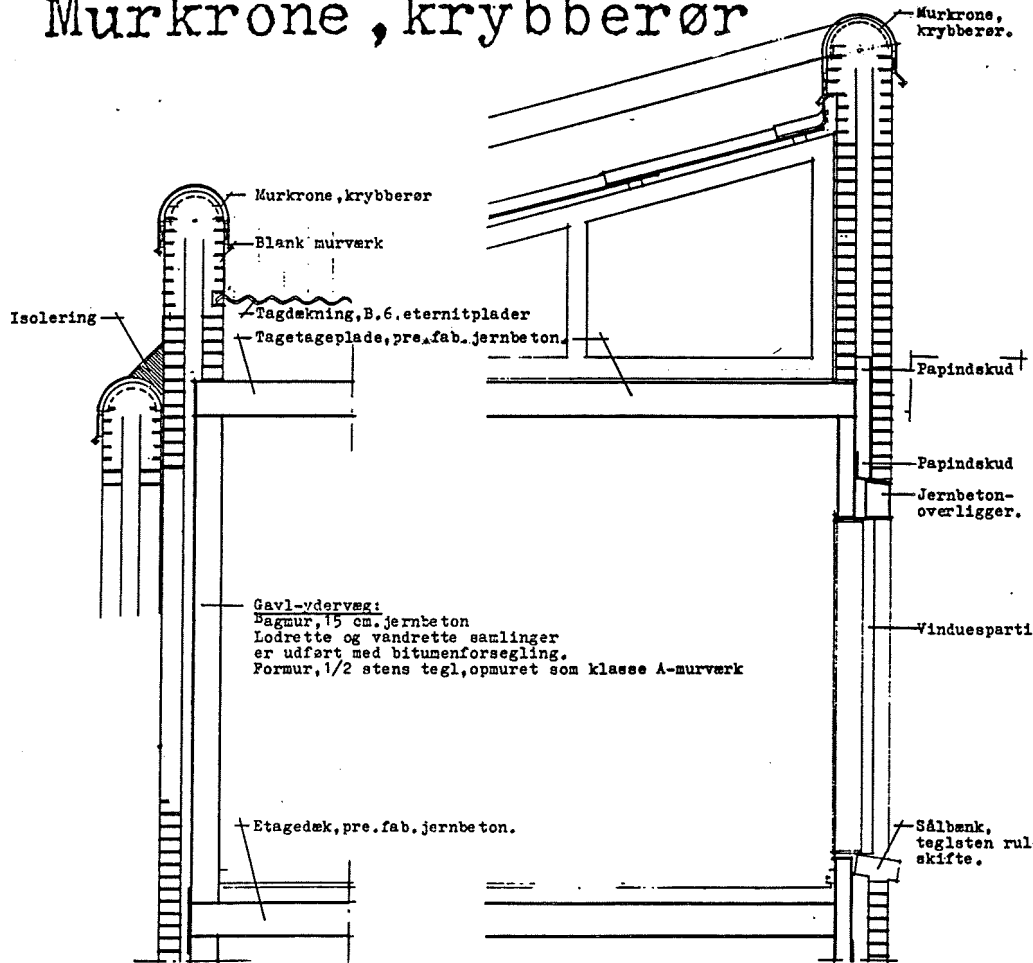
**SNIT B.**  
 Detailsnit, gavlv-ydervæg, overgang mellem murkrone og tagflade.

**SNIT C.**  
 Detailsnit, facade-ydervæg (langfacade) overgang mellem murkrone og tagflade.

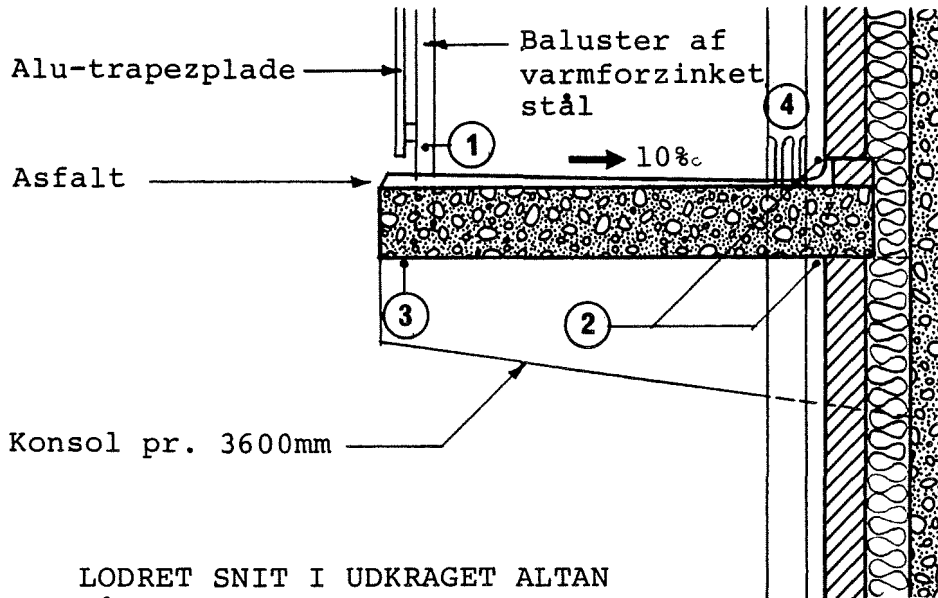
LODRET SNIT I UDKRAGET ALTAN  
MÅL 1:20

1. U hensigtsmæssig løsning.
2. Fare for revnedannelse.
3. Ingen drypnåse.
4. Fare for utætheder, idet plast og asfalt beton ikke har samme udvidelseskoefficient.
5. fare for revnedannelse.
6. Blødt mellemlæg mangler.
