Renovering af el-installationen i en lejlighed

SBI-MEDDELELSE 38 · STATENS BYGGEFORSKNINGSINSTITUT 1983

RENOVERING AF EL-INSTALLATIONEN I EN LEJLIGHED
Et eksempel

Søren Skibstrup Eriksen

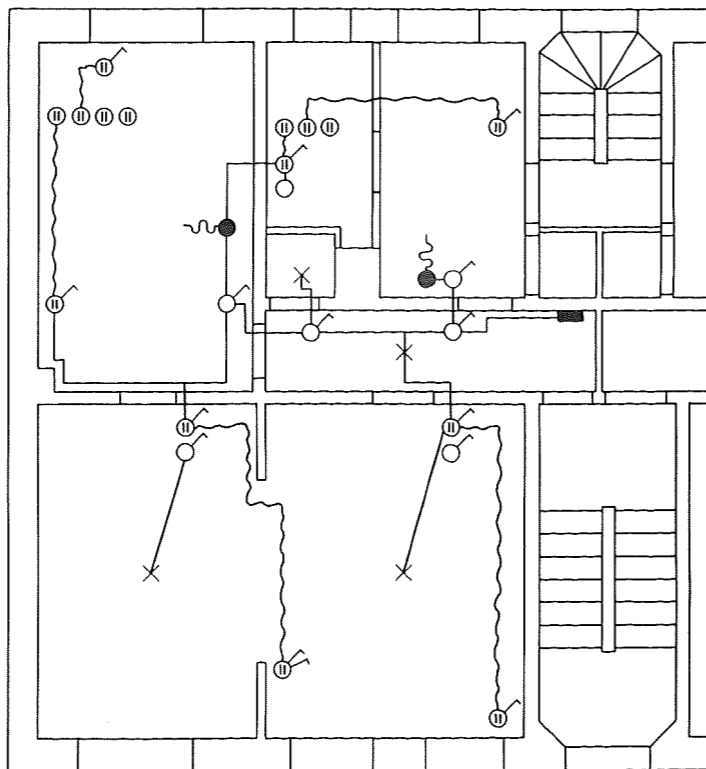
Den udvidede installation skulle fungere som en fast installation. Den var lavet med bevægelig ledning, hvilket betyder at det ikke kan betragtes som fast installation (det er ikke tilladt at anvende bevægelig ledning som fast installation). Se figur 2.

Figur 2. Den af lejeren ændrede "faste" installation. Alle ledninger der er vist med bølget strege, er bevægelig ledning som ikke må bruges (anvendes) som fast installation.

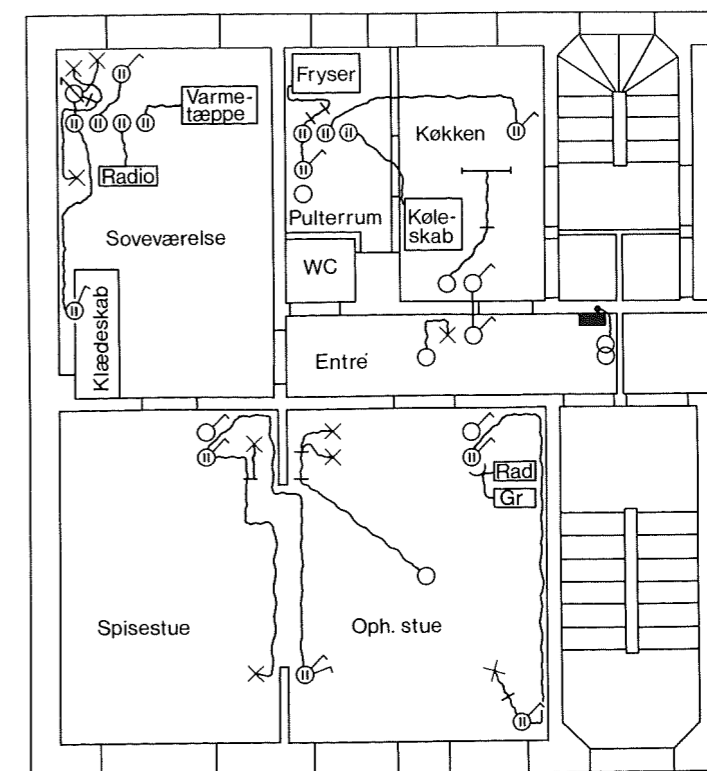
Ledningerne var ikke fastgjort med bøjler eller clips. Ledningerne lå løse på gulvet og blev endda ført fra et rum til et andet igennem væg. Se figur 3.

Figur 3. Alle bevægelige ledninger som havde samlinger er vist med en streg på tværs af den bølgede linie. De tilsluttede brugsgenstande er angivet med benævnelse.

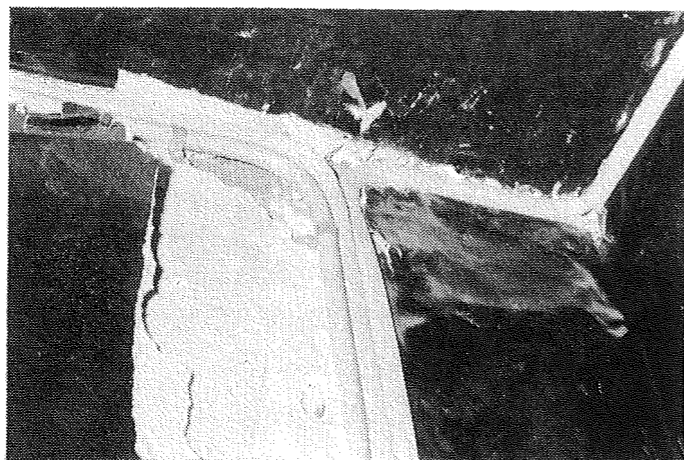
Fastgørelsen af kablerne (listen) i væg blev tidskrævende, idet det måtte konstateres, at en hel del af væggene havde løs puds. Dette betød, at så snart man borede i væggen faldt pudsen af, og det medførte dels efterreparationer, og dels at det kunne være svært at få kablet (listen) til at ligge pænt på væggen. Det var især galt i entreen, hvor hovedparten af kablerne skulle placeres ved loft. Ved loftet er der placeret en træbjælke øverst i væggen, og dette medfører at pudsen sidder meget løst. Se figur 11.

Figur 11. Kabel og liste placeret i entre ved loft. En del af pudsen er faldet af. Det betyder, at kablet er svært at få til at ligge pænt, og det kræver efterreparationer.

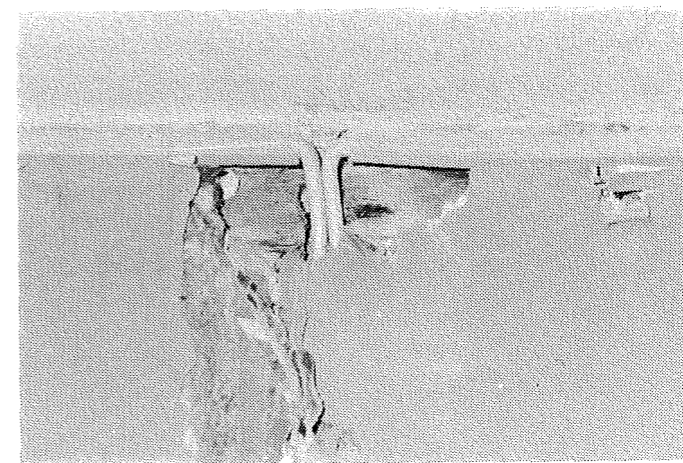
Når der skulle foretages gennemføring fra et rum til et andet opstod der problemer, idet der i stuerne er placeret en stuk langs med loftet, mens denne ikke findes i de andre rum. Når man så skulle fra fx soveværelse til stue ved loft, måtte man lade kablet gå et lille stykke ned ad væggen i soveværelset for at komme direkte bagind i loftudtaget i stuen. Resultatet af en sådan gennemføring er vist i figur 13.

Figur 13. Kabler i liste ført igennem væg til stue. Det fremgår at pudsen er faldet af, bl.a. på grund af at der er placeret en træbjælke ved loft. Denne gennemføring vil kræve efterreparationer, og det kan være svært at få et pænt resultat.

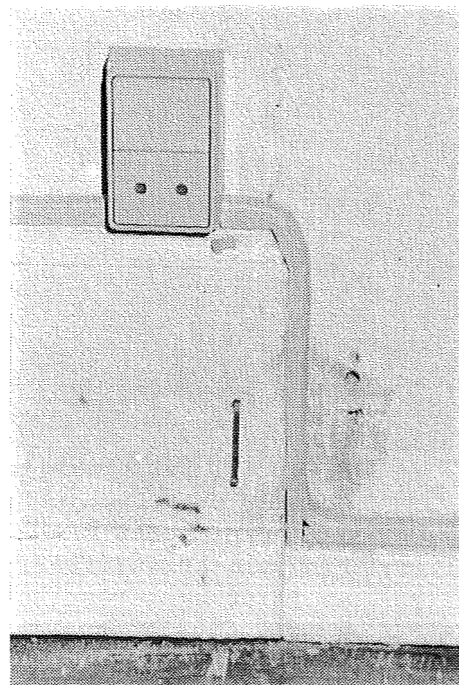
Figur 15. Når der forekommer spring på fodpanelet, er det en fordel at lægge kablet med den brede side mod fodpanelet. Som det fremgår er løsningen acceptabel, men man skal dog være opmærksom på, at kablet kommer forkert ind i underlaget.

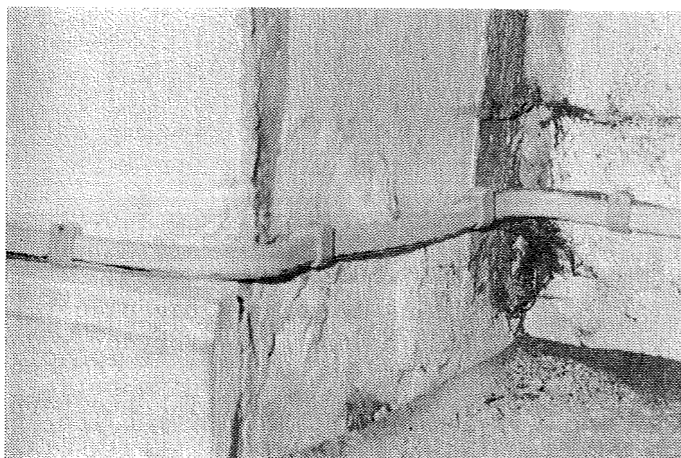
Installationen i køkkenet var forholdsvis besværlig at udføre, idet potter, pander og alt andet inventar stadig stod der. En del af installationen skulle føres igennem et køkkenskab. Væggen i dette skab var ikke af den bedste kvalitet, og pladsforholdene gjorde arbejdet besværligt (tidskrævende), se figur 18.

Figur 18. Fladkabel uden liste oplagt på væg i køkkenskab. Som det fremgår havde væggen ikke den bedste beskaffenhed.

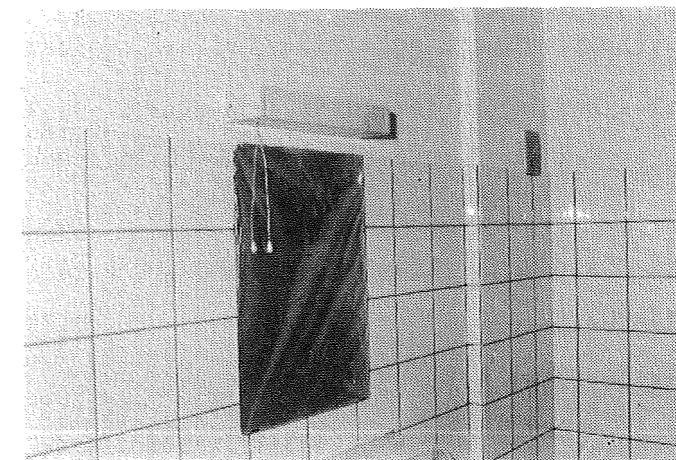
Installationen i badeværelset blev som tidligere omtalt udført som skjult installation. Det gav ikke de store problemer, men det skal dog alligevel nævnes, at der manglede koordinering mellem murer- og elektrikerarbejdet. Som det fremgår af figur 20, har man ikke valgt den rigtige højdeplacering af stikkontakten til vaske-maskinen, så der måtte foretages en udskæring i fliserne.

Figur 20. Glødelampearmatur med shaverstik placeret på badeværelse. Stikkontakten ved siden af armaturet er placeret et stykke nede i fliserne, og dette fordyrer arbejdet.

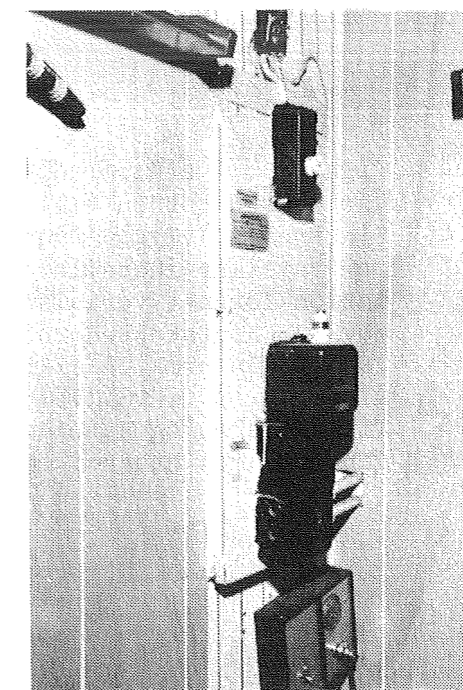
Figur 24. Isolation på indstøbte ledninger mellem målerens klemkasse og gruppeafbryderen på måler- og gruppetavle var helt mørnet væk, hvor ledningerne var tilsluttet gruppeafbryderens tilslutningsklemmer. Afsnit 11, pgf. 3.2.1.

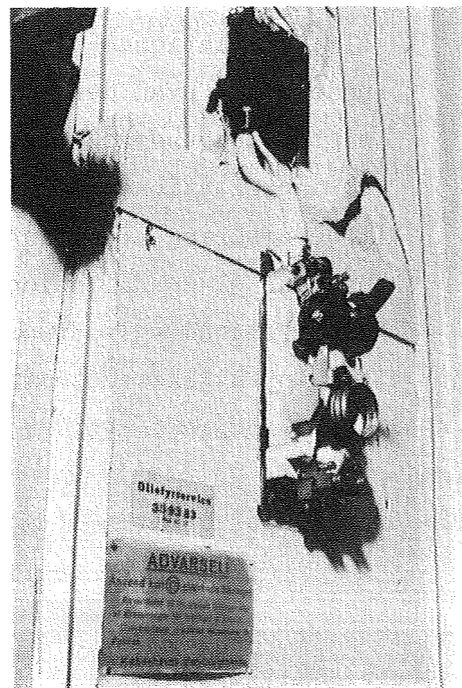
Figur 25. I stålrørdsåsen umiddelbart over gruppetavlen var tilsluttet en tilledning til et tyverialarmanlæg, placeret på væggen under gruppetavlen, (se figur 3). Der var ikke installeret en afbryder i den faste installation foran tyverialarmanlægget. - Afsnit 6, pgf. 30.2.1. Kontaktstederne for tilledningen var ikke aflastet for træk og sikret mod vridning i rørdåsen. - Afsnit 6, pgf. 26.2.5. Tilledningen og et plastinstallationskabel var indført gennem samme studs i rørdåsen. - Afsnit 6, pgf. 27.4.1.

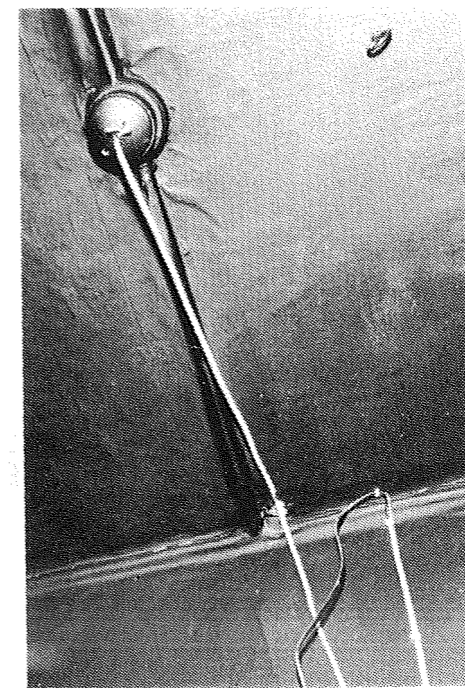
Figur 26. I udløbsroset på loftet var der tilsluttet 3 tilledninger. 2 af de 3 tilledninger var klippet over umiddelbart ved rosetten, og den tredje tilledning var ført til en lampe på væg ved dør til køkken. Der var indført 3 tilledninger i rosetten. - Afsnit 6, pgf. 27.4.1. De overklippede ledninger havde ubeskyttede elførende ledninger. - Afsnit 6, pgf. 5.1.1 og 5.1.3. Kontaktstederne for tilledningen til lampetten var ikke aflastet for træk og sikret mod vridning i lampetten, som ikke indeholdt nogen form for trækaflastningsindretning. - Afsnit 125, pgf. 16 g.

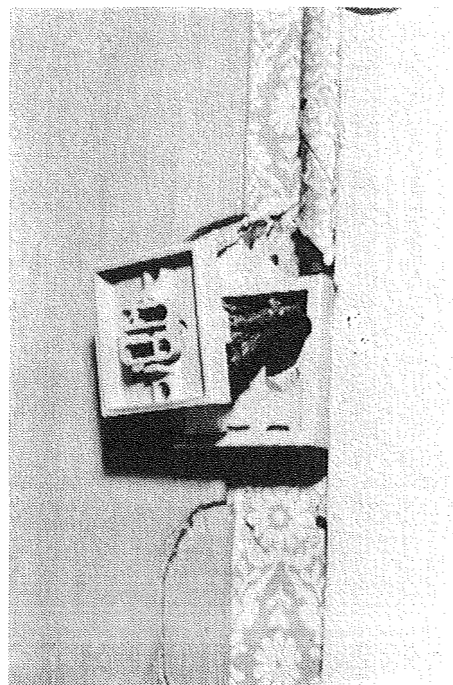
Figur 27. Afbryderen for udløbsrosetten på loftet var placeret ved døren til køkkenet. Det oprindelige træunderlag var erstattet af en nyere type underlag (LKNES, 102 H 0366) for plantangent afbryder. Installationsrøret med gummiisolerede ledninger mellem afbryderen i entreen og afbryderen ved døren i køkkenet var ikke ført med helt ind i underlaget for afbryderen. - Afsnit 6, pgf. 5.1.1 og 13.2.1, jf. pgf. 16.

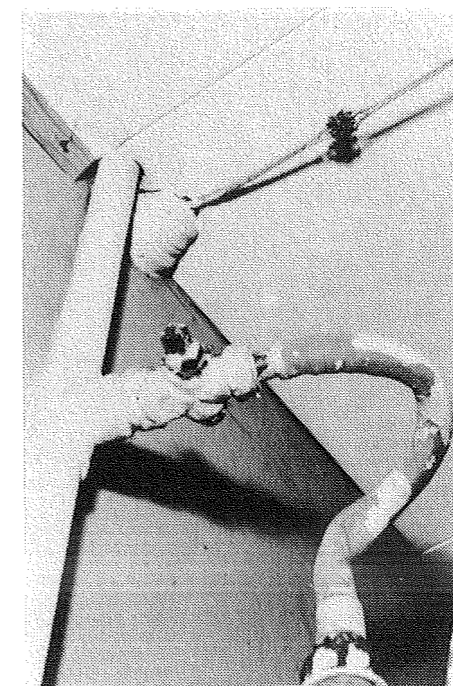
Figur 28. Tilslutningsstedet (porcelænsroset) ved loft i køkkenet var delvis skjult af nedsænket loftbeklædning (gipsplader). Fra rosetten var ført en tilledning til et armatur for lysstofrør placeret på loft ca. midt i køkkenet.

Tilledningen til armaturet for lysstofrør var forlænget med fritsiddende kronemuffer. - Afsnit 6, pgf. 26.2.8. Tilledningen til armaturet for lysstofrør var ikke aflastet for træk og sikret mod vridning i armaturet (var fastklemmt mellem armaturets bundplade og loftbeklædningen). - Afsnit 6, pgf. 26.2.5 og afsnit 130, pgf. 8.6.

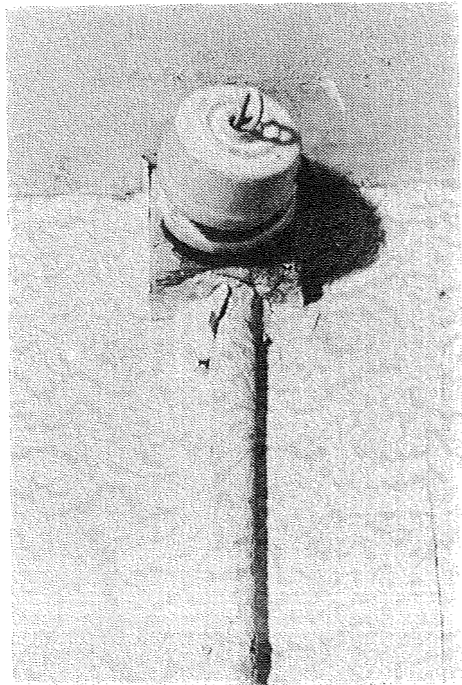
Figur 29. Den faste installation i pulterrummet omfattende en roset placeret på væg umiddelbart under loft. Fra rosetten var ført et stålrør ned til en stikkontakt på væggen. Stikkontakten var monteret, hvor afbryderen for rosetten havde siddet, og mellemledningen var ommonteret til nulledning. Rosetten var ikke fastgjort solidt til træunderlaget. - Afsnit 6, pgf. 27.3.1. Dækslet på rosetten var beskadiget. - Afsnit 6, pgf. 5.1.1. Forbindelsen mellem nulledning og mellemledning i rosetten var udført med et kort bøjeligt ledningsstykke, som stak ud gennem hullet i rosettens dæksel. - Afsnit 6, pgf. 13.1.4.

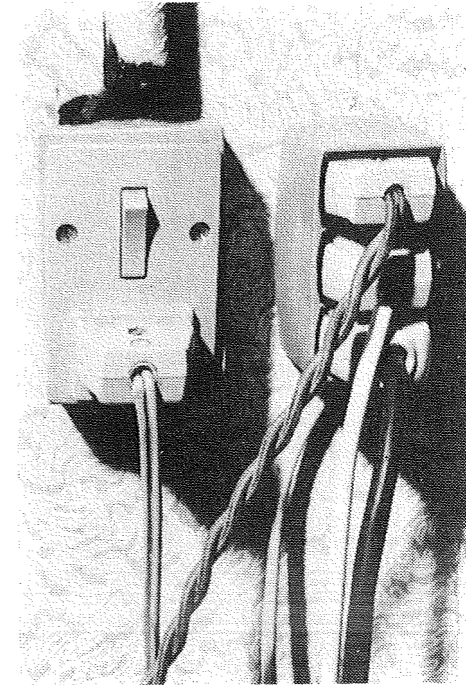
Figur 30. Stålrøret til stikkontakten var ikke ført med ind i underlaget for stikkontakten (LK-NES minitangent i underlag 102 H 0337). - Afsnit 6, pgf. 5.1.1. og 13.2.1, jf. pgf. 16.

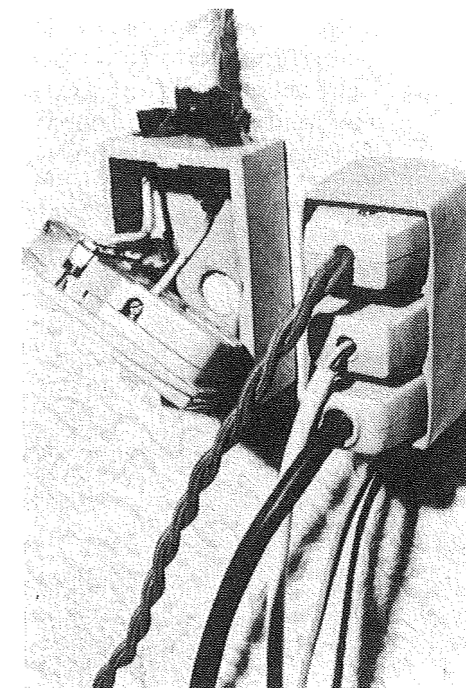
Figur 31. I underlaget for stikkontakten var de gummiisolerede installationsledninger forlænget med bøjelige ledninger. - Afsnit 6, pgf. 13.1.4. Ledningssamlinger i underlaget var udført ved simpel sammensnoning og omviklet med isolerbånd. - Afsnit 6, pgf. 28.1.2.

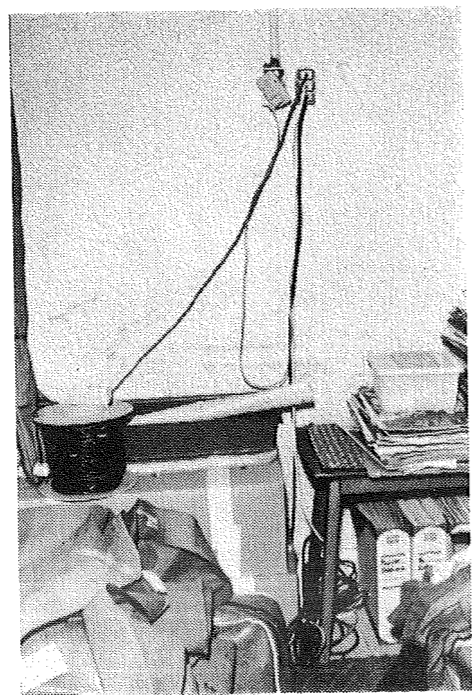
Figur 32. Til stikkontakten i pulterrummet var der ved hjælp af stikprop og en kort bøjelig ledning sluttet en transportabel stikkontaktdåse (tristikdåse), der var fastskruet på væggen ved siden af stikkontakten. Fra tristikdåsen udgik 3 ledninger. Den bøjelige ledning fra den fastinstallerede stikkontakt i pulterrummet til tristikdåsen og den bøjelige ledning fra tristikdåsen til stikkontakten i køkkenet erstatter en fast oplagt installation og må ikke udføres med bøjelig ledning. - Afsnit 6, pgf. 13.1.4. Tristikdåsen var anvendt som fast installeret stikkontakt. - Afsnit 6, pgf. 4.1.1 og 31.2.1.

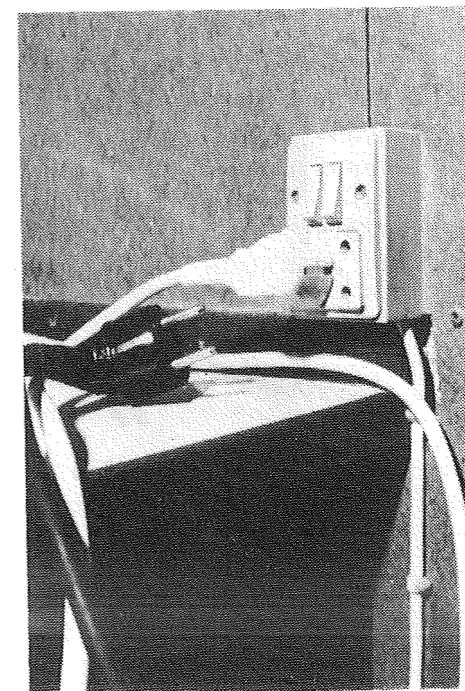
Figur 33. Den ene af ledningerne ($2 \times 0,75 \text{ mm}^2$ rund plastkappeledning) fra tristikdåsen (figur 32) var fremført under gulvtæppet i pulterrummet og gennem væggen til køkkenet, hvor ledningen var fremført gennem køkkenskabe og afsluttet i en stikkontakt over køkkenbordet.

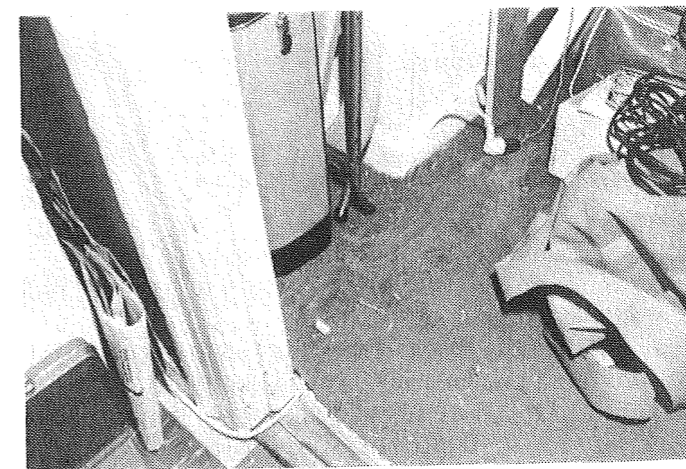
Figur 34. Den anden ledning (galnsgarnsledning) fra tristikdåsen (figur 32) var afsluttet i en ældre type forlængerled, der lå løst på gulv, og hvortil der var sluttet en tilledning til et køleskab i køkkenet. Tilledningen til køleskabet var fremført under gulvtæppet i pulterrummet og ført gennem døråbningen til køkkenet. - Afsnit 6, pgf. 26.2.4 og 26.2.6.

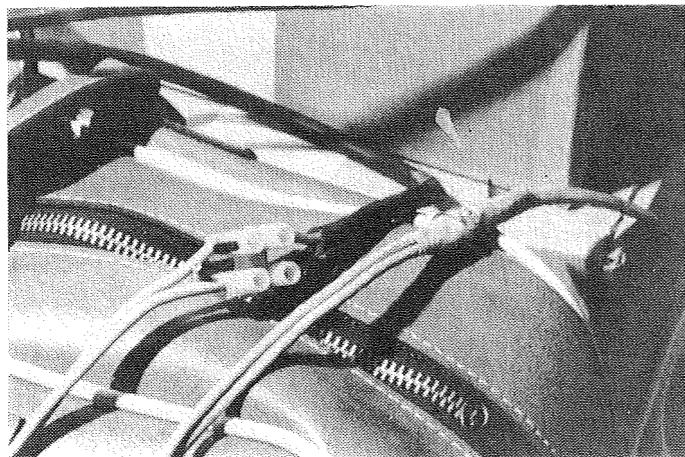
Figur 35. Den tredje af ledningerne ($2 \times 0,75 \text{ mm}^2$ almindelig gummikappeledning) fra tristikdåsen, (figur 32) var ved anvendelse af fritsiddende kronemuffer (heri 2 afklippede ledningsstykker, forlænget med en ca. 0,5 m lang tvillingledning, der var samlet med tilledningen til en skabsfryser. Sidstnævnte ledningssamling var udført ved simpel sammensnoning af lederne og omviklet med isolerbånd.

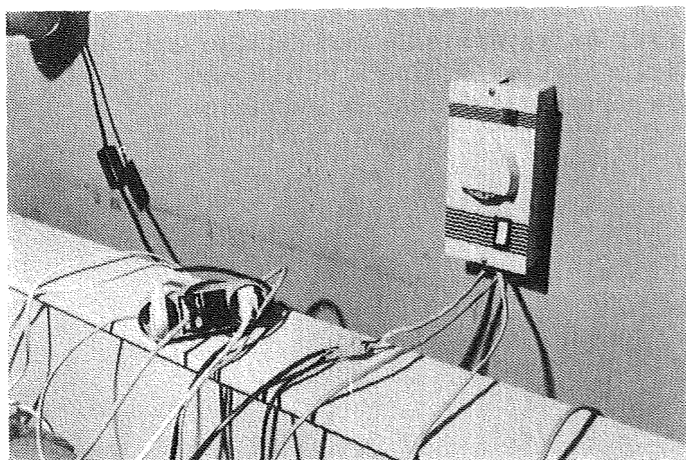
Figur 36. Bag et større klædeskab i soveværelset fandtes en lysstikkontakt. Det var ikke muligt umiddelbart at flytte skabet. Fra stikkontakten var ført en $2 \times 0,75 \text{ mm}^2$ flad plastkappeledning til en bag sengen løstliggende transportabel stikkontaktdåse (firstikdåse). Til firstikdåsen var sluttet 4 bøjelige ledninger. Den ene af ledningerne ($2 \times 0,75 \text{ mm}^2$ flad plastkappeledning) var ført til en halvledereffektregulator fabrikat Voctice. Fra effektregulatoren udgik 2 ledninger, hvoraf den ene var samlet med 2 tilledninger til væglamper, og den anden ført til en bordlampe. Den anden af ledningerne fra firstikdåsen var ført til en stikkon-

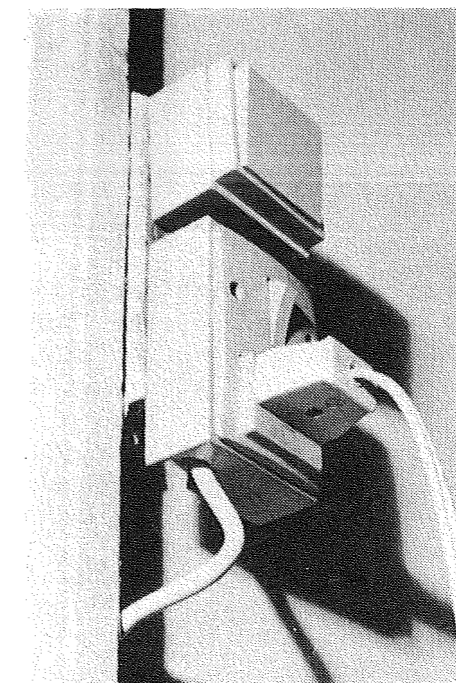
Figur 37. Ved døren til soveværelset var det på et ældre træunderlag (beregnet for 2 porcelænsafbrydere) monteret en plantangent afbryder i underlag samt en minitangent stikkontakt i underlag. I stikkontakten var fast tilsluttet en bøjelig ledning, der var ført langs fodpanelet til døråbningen mellem spisestue og opholdsstue og igennem døråbningen til en dobbelt stikkontakt i opholdsstuen. Til stikkontakten ved døren til soveværelser var endvidere ved hjælp af en stikprop sluttet en tvillingledning, der lå løst på gulvet og langs med væggen til døråbningen til opholdsstuen. Ledningen var afsluttet i 2 løse muffer, hvormed tilledninger til 2 bordlamper var tilsluttet.

Ledningsforbindelser var udført med fritsiddende samlemuffer. - Afsnit 6, pgf. 28.1.1.

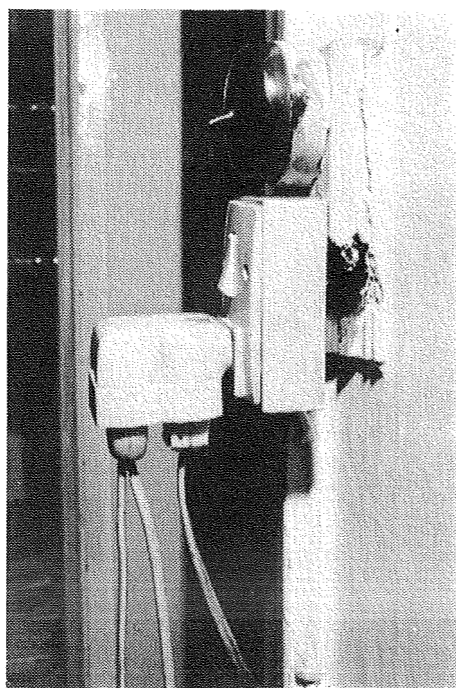
Figur 38. Ved døren til entreen var der på et ældre træunderlag (beregnet for 2 porcelænsafbrydere) monteret en minitangent stikkontakt i underlag.

Til stikkontakten ved døren var der ved hjælp af en afgreningsprop sluttet 2 stikpropper. Fra den ene stikprop udgik 2 tilledninger. - Afsnit 6, pgf. 26.2.10.

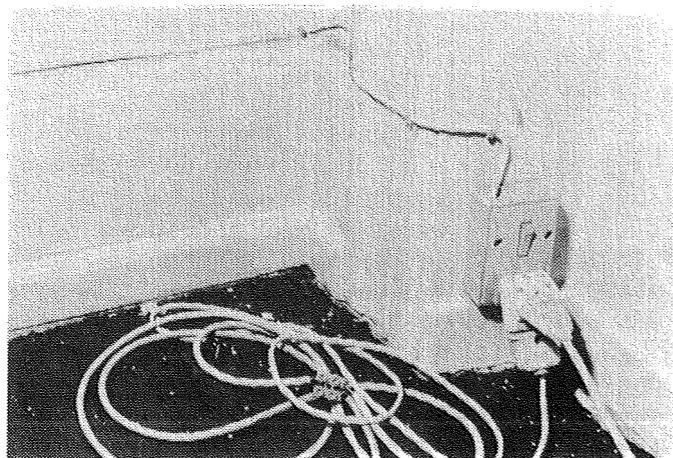
Figur 39. En tilledning til en standerlampe, der var tilsluttet i stikkontakten i vinduesnichen, var forlænget med fritsiddende samlemuffer. - Afsnit 6, pgf. 26.2.8.

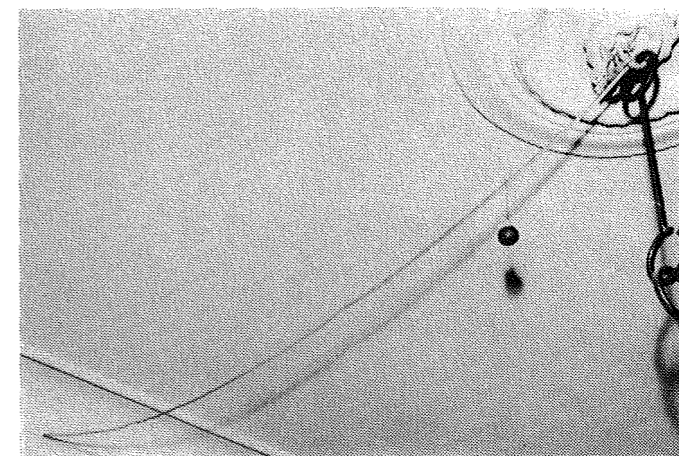
Figur 40. Ved tilslutningsstedet i loftet var rørinstallationen afsluttet i en porcelænsklemme, og fra den var en bøjelig ledning ophængt til væggen mod spise-stuen. Her var ledningen afsluttet i 2 kronemuffer, hvorfra tilledningen til 2 pendelbelysninger udgik. Den bøjelige ledning fra tilslutningsstedet til kronemufferne erstatter en fast oplagt installation. - Afsnit 6, pgf. 13.1.4.

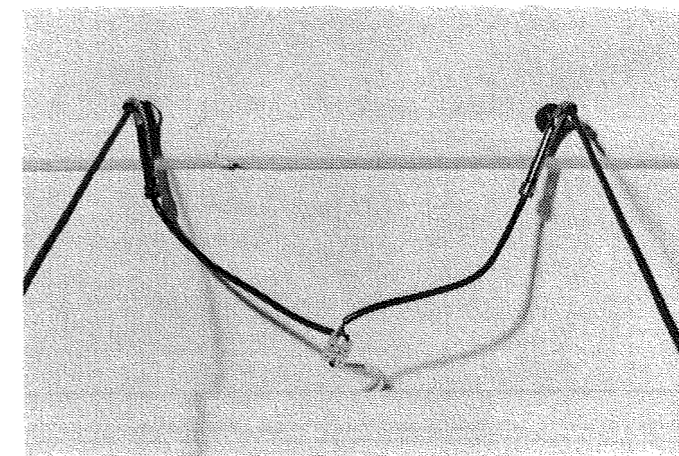
Figur 41. Ledningsforbindelser var udført med fritsiddende muffer ved tilslutningsstedet i loftet, i den bøjelige ledning og ved "tilslutningsstedet" for tilledningerne til pendelbelysningerne. - Afsnit 6, pgf. 28.1.1.
