# Nye vådrum i gamle boliger

Erfaringer fra en undersøgelse af 44 nyere vådrum

SBI-MEDDELELSE 87 · STATENS BYGGEFORSKNINGSINSTITUT 1991

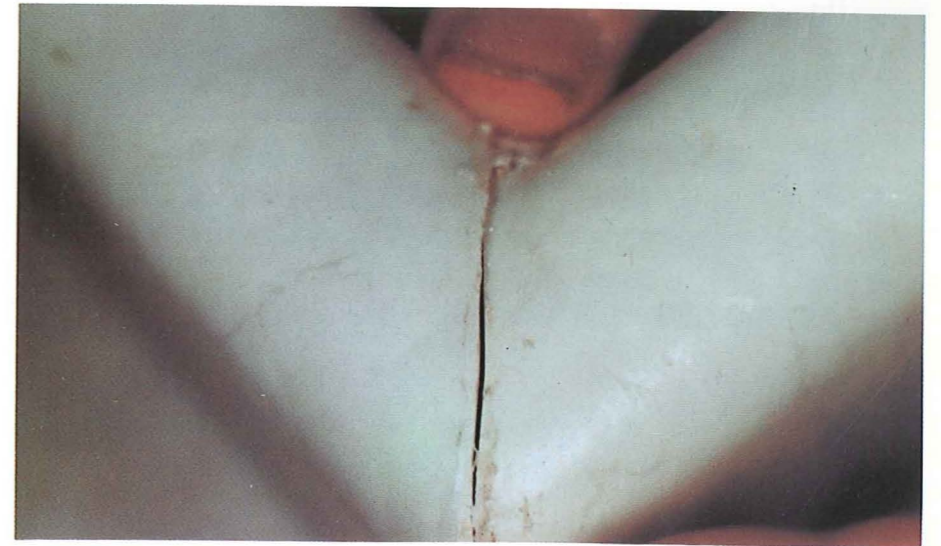
Den totale fordeling af fugesvigt, revner, manglende vedhæftning og sætninger er vist på illustrationen. Fugesvigt i pvc omfattede mangelfuldt udførte svejsninger, mens revner i pvc var noteret, hvor en svejsning enten var brudt i midten af svejsetråd eller ved en af siderne. De fundne revner i gulv forekom typisk ved opkant til bruseniche, hvor der også manglede pvc-vedhæftning på gulv. Fugesvigt i pvc-gulv/sokkel hydrørte oftest fra mangelfulde svejsninger bag henholdsvis rørgennemføringer i gulv og skråsnit ved gulvets hjørner. (Se foto i Bilag 6).

Manglende svejsning af pvc  
(omtalt side 17)

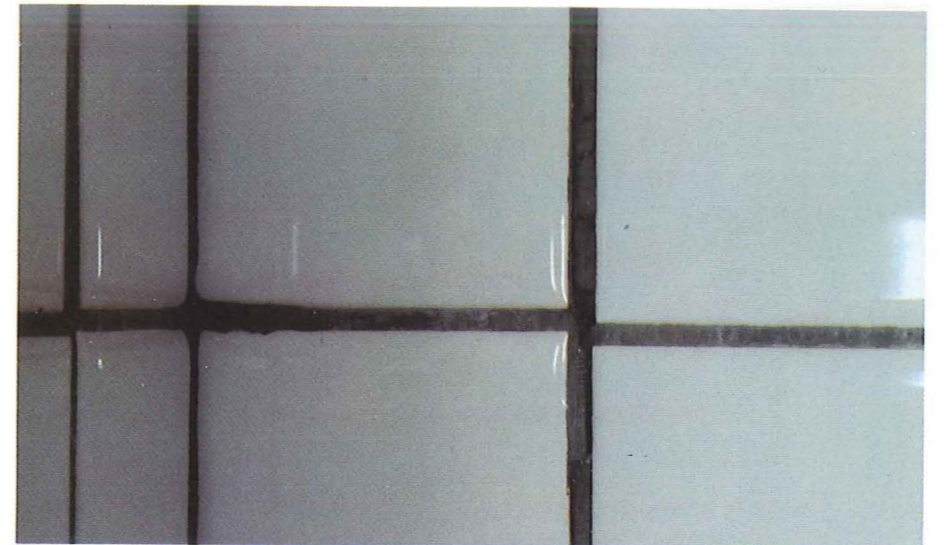
Fugesvigt ved flisebeklædte soklers tilslutning til flisebeklædt væg skyldtes ofte mangelfuld udført fugning eller slip i siderne på en elastisk fuge. Vedhæftningssvigt blev iagttaget som løse fliser og sætning (lodret forskydning) i forbindelse med revne. Fugesvigt ved malebehandlings tilslutning til flisesokkel forekom, hvor malebehandlingen ikke var ført til sokkel med tæt tilslutning. (Se fotos i Bilag 6).

Sætning i flisebeklædningen  
(omtalt side 18)

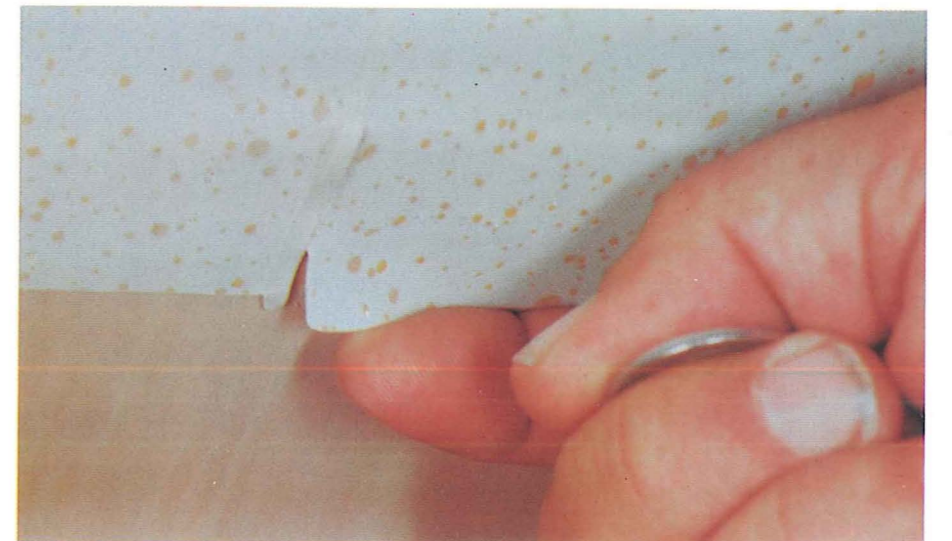
Fugesvigt i tilslutningen mellem malebehandling og pvc-sokkel var enten en følge af: - manglende overlappning eller - revner ved sokkelafslutningen eller - vedhæftningssvigt ved løs malebehandling i overlægget til pvc-soklen. Ved pvc-sokkels tilslutning til pvc-beklædt væg skyldtes konstaterede fugesvigt enten mangelfuld udført svejsefuge mellem gulv og vægbeklædning eller manglende vedhæftning i overlappning mellem vægbeklædningen og gulvbeklædningen. (Se foto i Bilag 6).

Manglende vedhæftning af pvc  
(omtalt side 18)

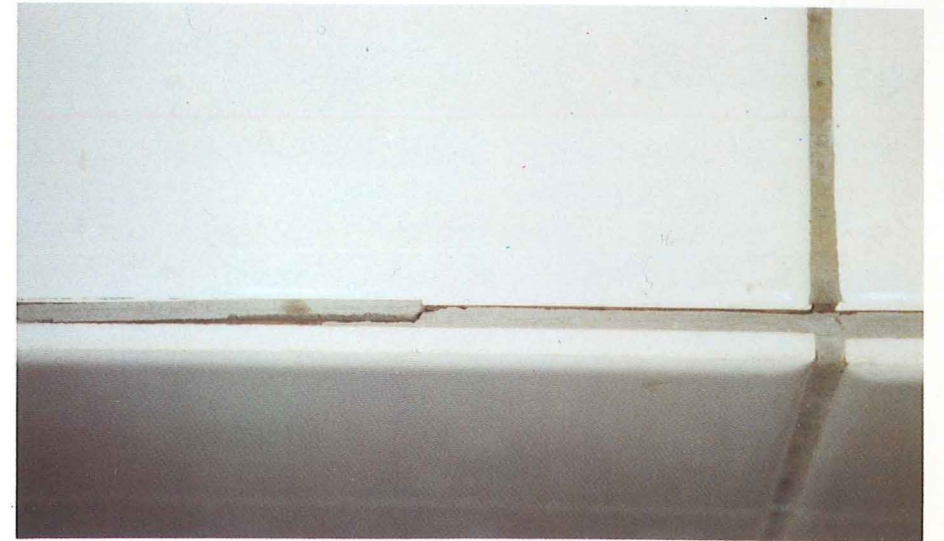
Fugesvigt i flisebelægning omfattede mangelfuld udfugning samt - for de bløde fuger - manglende vedhæftning ved en af siderne. Revner i flisebelægning var enten i selve fliserne eller hyppigst i mørtelfuge eller midt i blød fuge. Der blev observeret sætninger ved revner (lodret forskydning) og de fandtes ved gulv, ved fliser på træunderlag og sokkel/gulv ved fliser på betonudstøbning. 2 af ovennævnte sætninger blev antaget at stå i forbindelse med svind i træbjælkelag og måtte derfor ses som

Fugesvigt i flisebeklædning  
(omtalt side 18)

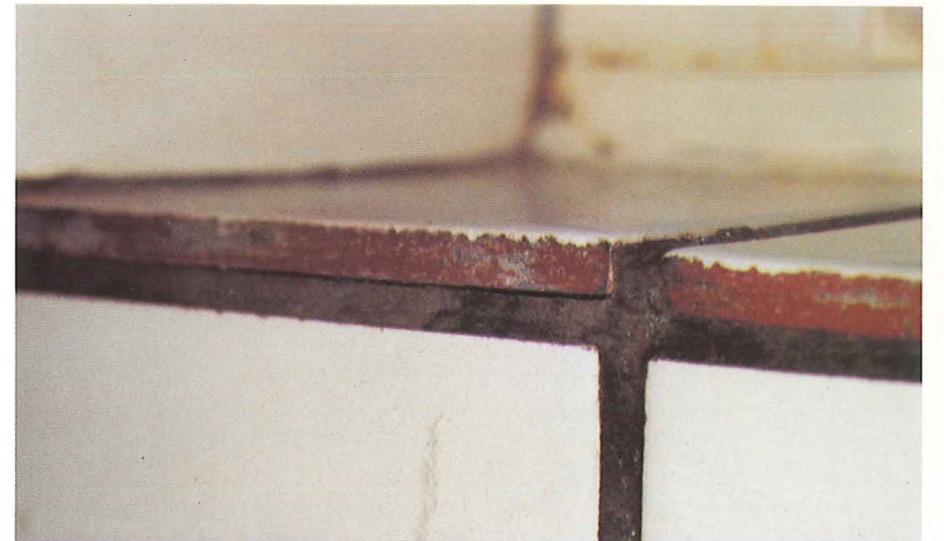
Svigt i brystningsparti  
(omtalt side 18)

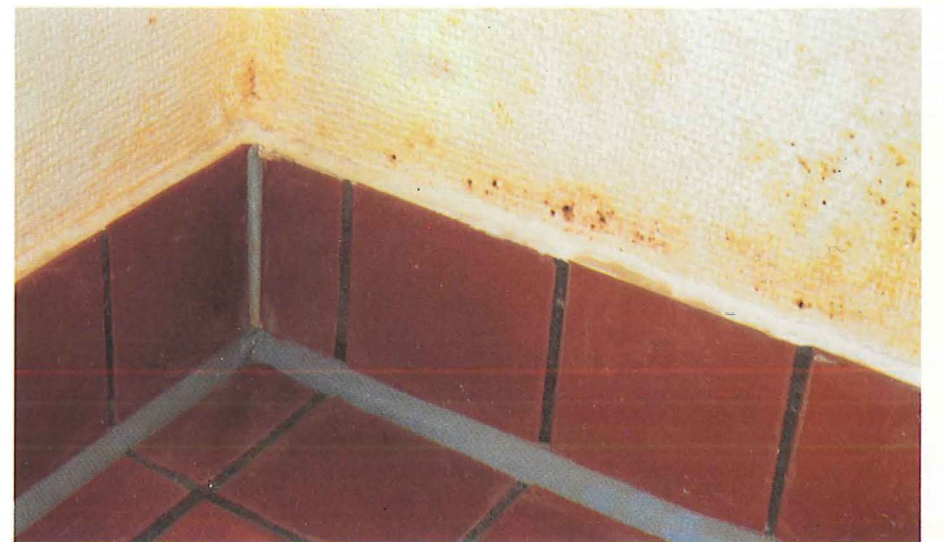
Der forekom fugtophobninger i 20 af 44 rum. Kun i 3 rum (mindre end 10% af rummene) målttes fugtophobninger i gulvet. I ca. 10% af rummene var det ikke muligt at måle eventuelle fugtophobninger i vægge og gulve, da overfladerne på undersøgelsestidspunktet stadig var fugtige efter badning. Der konstateredes fugtophobninger ved 8 vinduer og 4 døre, der var placeret tæt ved bruser. 6 fugtophobninger i vægfladerne blev fundet i forbindelse med utætte gennemføringer i bruseområdet. De 2 øvrige fugtophobninger i vægge blev fundet i forbindelse med sætning, revnedannelse og vedhæftningssvigt. (Se foto i Bilag 6).

Fugtophobning i hjørner  
(omtalt side 18)

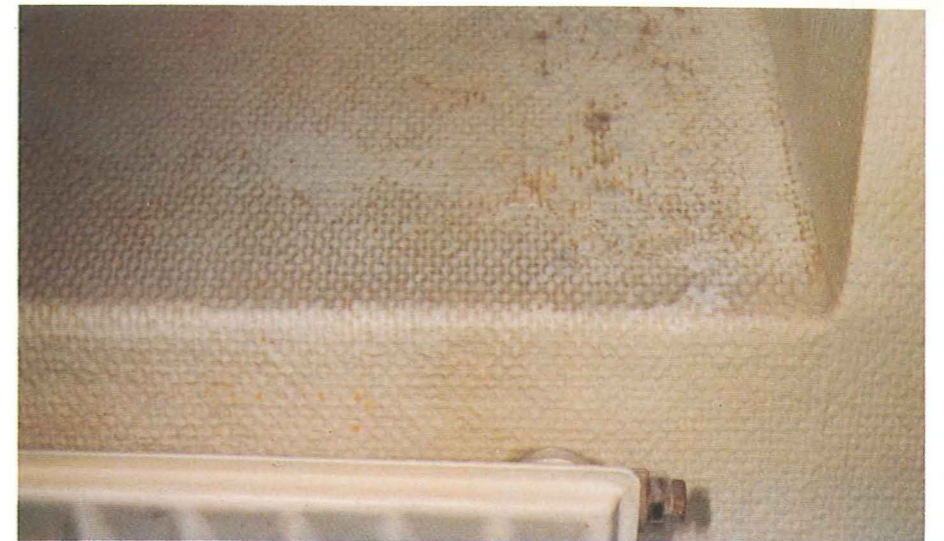
Der blev fundet 5 fugtophobninger i vinduesbrystninger som følge af revnedannelser ved ny udmuring eller pladeudfyldning af nicher og herudover 1 fugtophobning ved vinduesbrystning. Alle fugtophobninger i vinduer og døre konstateredes i forbindelse med direkte vandpåvirkning. (Se fotos i Bilag 6).

Fugtophobning i brystning  
(omtalt side 19)

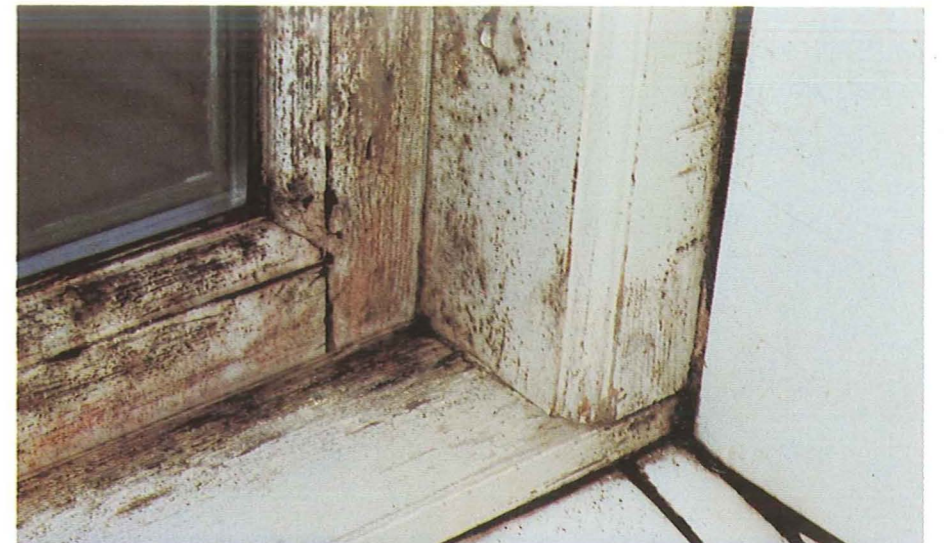
Fugtophobning i vindue  
(omtalt side 19)

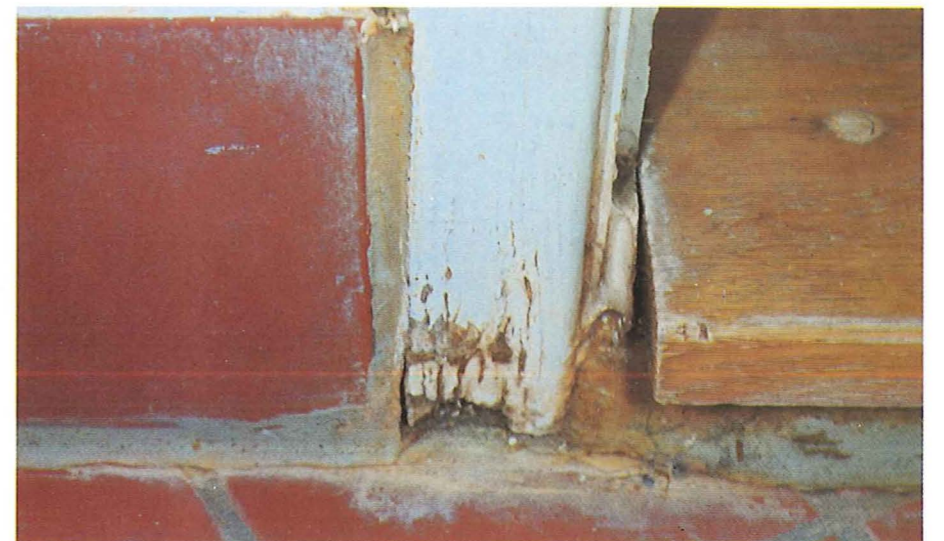
Sammenholdes fordelingen af fugtophobninger på bygningsdele med dels fordelingen af fugesvigt, revner, manglende vedhæftning og sætninger og dels med fordelingen af svigt ved gennemføringer ses, at ikke alle svigt har medført målbare fugtophobninger i konstruktionerne. Dette skyldes formodentlig, at en forholdsvis stor del af de undersøgte rum var så nye - mindre end et år gamle - at de endnu ikke havde været udsat for væsentlig vandbelastning. Desuden var en del af boligerne beboet af enlige og ældre personer, der ofte er meget omhyggelige med at undgå vandpjaskeri og muligvis har mindre badefrekvens som følge af øget brug af "etagevask". Disse formodninger skyldes, at en del ældre rum (5 - 10 år gamle) med tilsvarende lille brugsbelastning var uden fugtophobninger, selvom flere af de omtalte svigt var til stede. Fugtophobning i konstruktionerne sker som regel ved kombination af de registrerede svigt og manglende udtørring mellem vådperioderne. Brugsbelastningen er sammen med omfanget af svigt afgørende faktor i forbindelse med opbygning af fugt i konstruktionerne. I 8 af de ca. 1 år gamle rum optrådte fugtophobninger i konstruktioner udover døre og vinduer. Det var karakteristisk, at brugsbelastningen på disse rum var betydeligt over gennemsnittet og at lejlighederne ofte havde mere end to beboere. I de 7 rum - mere end 5 år gamle - med fugtophobninger i konstruktioner ud over døre og vinduer, kunne konstateres en højere brugsbelastning end gennemsnittet og en betydelig nedbrydning af rummenes overflader. Fugtophobningen viste sig som begroninger og opkvældning af fx plastlaminatplader i vindue og ved inddækning af rørsrakt. I ældre rum fandtes fx vedhæftningssvigt ved flisebeklædning, der kunne være forårsaget af fugtophobning i væg. Revnedannelser og fugesvigt her kunne skyldes opfugtning af beklædningernes underlag. Fugtophobninger i ældre rum var ofte ledsaget af begroninger, hvis omfang afhang af rengøringsmetode og -frekvens samt fugtforholdene og ventileringen af rummet. I to af de undersøgte rum (under 10 år gamle) var gulv og vægbeklædningen nedbrudt i et sådant omfang, at der dels var risiko for følgeskader og dels måtte iværksættes betydelige reparationsarbejder for at udbedre rummene. 1/3 af rummene havde tilsvarende forudsætninger for svigt, og hvis disse ikke hurtigt blev udbedret var der mulighed for samme nedbrydning ved tilsvarende brugsbelastning. Denne antagelse begrundes bl.a. gennem målinger af fugtophobning i 8 vådrum, der viste begyndende nedbrydning, selv om de var under et år gamle. (Se foto i Bilag 6).

Begyndende nedbrydning i  
bygningsdel (omtalt side 19)
