SBI-SÆRTRYK
248

Jørgen Kristensen:
Horisontal lydtransmission i et etagekryds

Horisontal lydtransmission i et etagekryds

SÆRTRYK AF BYGGEINDUSTRIEN NR. 11, 1973

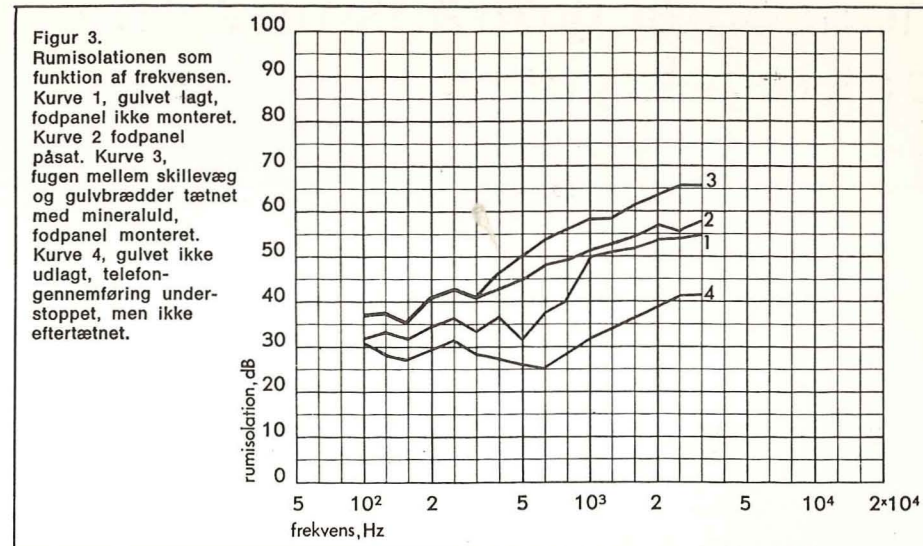
De første målinger i byggeriet blev udført i den tidligst færdiggjorte del af byggeriet. På tidspunktet for målingernes udførelse var gulvene lagt i nogle etager, men fodpanelerne var ikke påsat. Skitsen i figur 2 viser et snit i etagekrydset. Resultatet af målingerne, figur 3, var temmelig chokerende. Ved subjektiv bedømmelse kunne det tydeligt erkendes, at der fandtes en utæthed i væggen under gulvet.

Utætheden kunne lokaliseres til området omkring en rørgennemføring for et el-rør, hvori der er ført et kabel til intern telefon. Den videre undersøgelse samlede først og fremmest om at finde en metode, hvormed der kunne opnås en i for-

Figur 3. Rumisolationsfunktion som funktion af frekvensen. Kurve 1, gulvet lagt, fodpanel ikke monteret. Kurve 2 fodpanel påsat. Kurve 3, fugen mellem skillevæg og gulvbrædder tætnet med mineraluld, fodpanel monteret. Kurve 4, gulvet ikke udlagt, telefon-gennemføring understoppet, men ikke eftertætnet.

hold til BR tilfredsstillende lydisolations, uden at gulvene skulle tages op. Der er umiddelbart to muligheder for at løse dette problem, nemlig ved anvendelse af mineraluld eller sand som tætningsmateriale. Ved forsøget blev anvendt mineraluld, fordi denne løsning ikke ville kunne skabe komplikationer med hensyn til trinlydniveauet. Ved anvendelse af sand består der en risiko for, at sandet kan skabe mere eller mindre faste forbindelser mellem dækket og strøerne. Måleresultaterne viste, at med en omhyggelig stopning kunne opgaven løses. Det må imidlertid erkendes, at stopning med mineraluld plus eventuel forsegling med mastic er en metode, hvis resultat i høj grad afhænger af arbejdsudførelsen. I praksis er sådanne løsninger vanskelige at anvende, fordi de kun ved absolut fejlfri udførelse giver brugbare resultater. Da arbejdet udføres af mennesker, så kan og må der forventes en vis fejlmargen, og den er i

reglen større end de projekterende forventer. Brug af løst sand i stedet for stopning med mineraluld er derimod rent udførelsesteknisk en ret simpel løsning. Den kan give ringere resultater end med ideelt udført mineraluldstopning, men i praksis mere ensartede resultater.

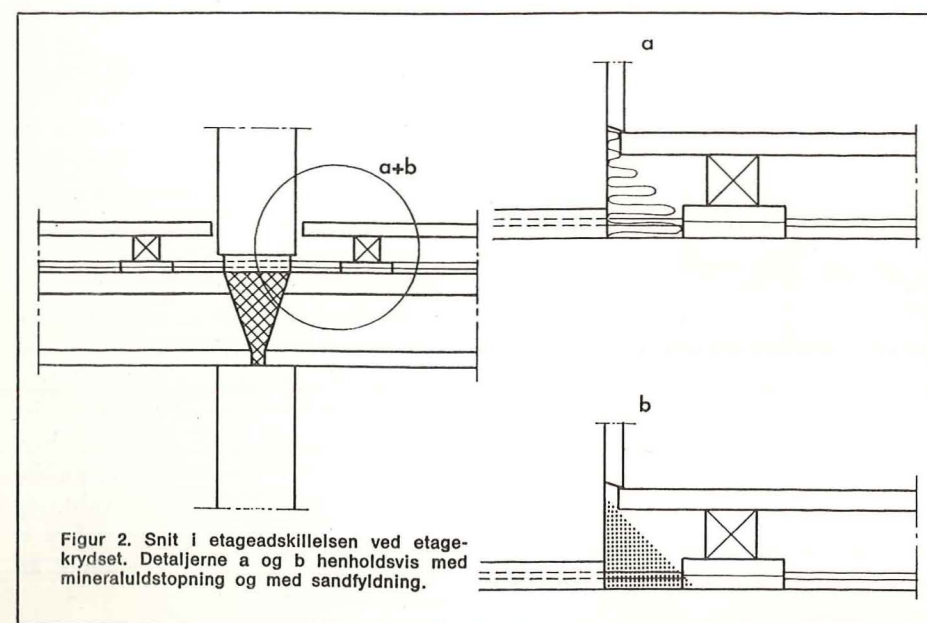
Figur 2. Snit i etageadskillelsen ved etagekrydset. Detaljerne a og b henholdsvis med mineraluldstopning og med sandfyldning.

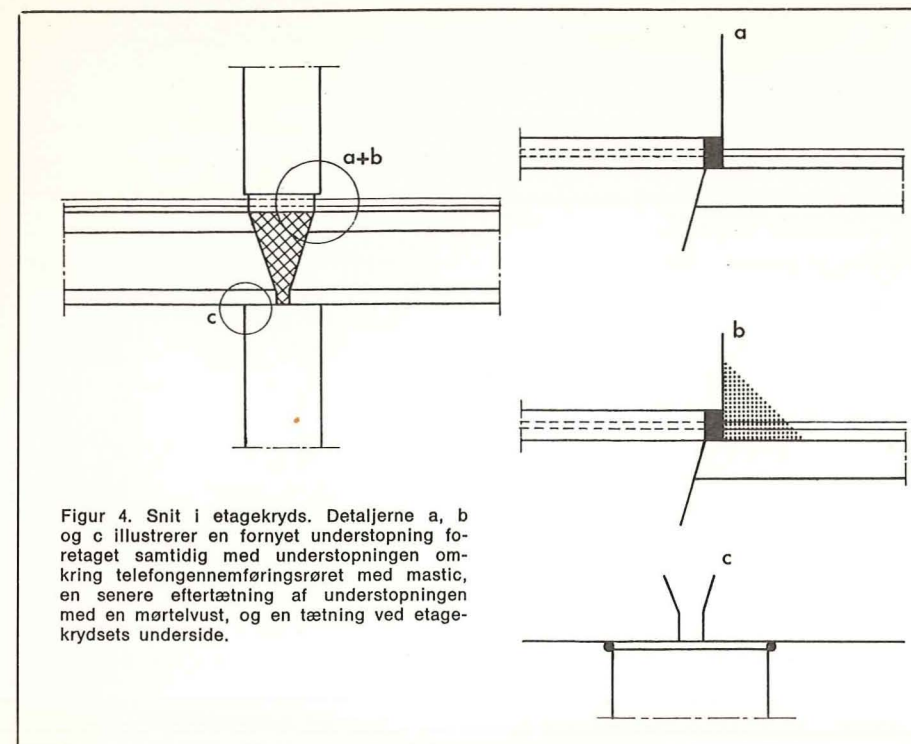
Figur 4. Snit i etagekryds. Detaljerne a, b og c illustrerer en fornyet understopning foretaget samtidig med understopningen omkring telefon-gennemføringsrøret med mastic, en senere eftertætning af understopningen med en mørtelvulst, og en tætning ved etagekrydssets underside.

For at være helt sikker på, at tætningen var korrekt udført, blev der før en fornyet måling lagt en mørtelvulst foran væggen. Et snit i etagekrydset er vist i figur 4. Måleresultatet efter udlægningen af mørtelvulsten afveg ikke fra væggen uden vulst, hvilket indikerer at understopningen er udført tilfredsstillende. Måleresultaterne er angivet i figur 5.

En grundig inspektion af væggen viste, at der var utætheder i etagekrydset ved

dækkets underside. Efter tætning med mastic langs med fugen steg isolationen yderligere. Utætheden var ikke, som det kunne forventes, begrænset til knasterne. Ifølge litteraturhenvisningen er der foretaget undersøgelser, som viser, at udstøbning under knasterne i reglen er mangelfuld. Det er utvivlsomt også tilfældet i det undersøgte etagekryds, hvor lydtransmissionen imidlertid skete over en længere strækning, og ikke kun hvor knasterne lægger af.

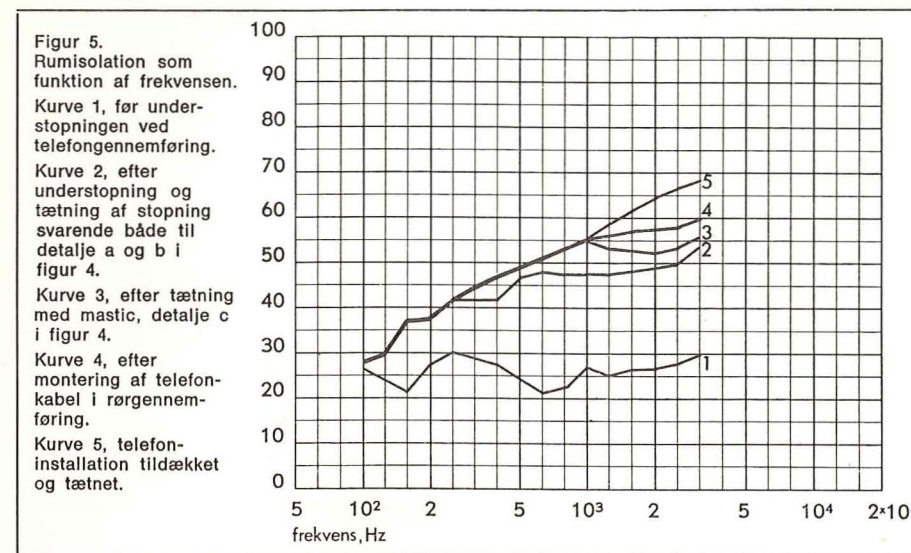
Figur 5. Rumisolationsfunktion som funktion af frekvensen. Kurve 1, før understopningen ved telefon-gennemføring. Kurve 2, efter understopning og tætning af stopning svarende både til detalje a og b i figur 4. Kurve 3, efter tætning med mastic, detalje c i figur 4. Kurve 4, efter montering af telefonkabel i rørgennemføring. Kurve 5, telefon-installation tildækket og tætnet.

Selv om væggen var understoppet tilfredsstillende, var måleresultaterne dog stadigvæk ikke tilfredsstillende, set i relation til kravene i BR. En fornyet undersøgelse blev foretaget nogle dage senere. Ifølge de nye måleresultater var rumisolationsen blevet større, hvilket var noget forvirrende, idet ændringer i væggens tilslutninger ikke kunne forklare denne stigning i isolationsen.

Efter tætning af samlingen ved etagekrydssets underside voksede isolationen, men stadig ikke så meget som den burde, ligesom det stadig var et uafklaret spørgsmål, hvad der havde bevirket den tidligere omtalte stigning i isolationsen. En fornyet inspektion af væggen viste, at der var en betydelig lydtransmission ved rørgennemføringen til telefonkablet. Efter

tætning af røret, d.v.s. dels tildækning af røret på begge sider af væggen, dels tætning af rørenderne, gav væggen den forventede lydisolations. Det blev registreret, at telefonkablet var isat. Ingen kunne med sikkerhed sige, om dette også var tilfældet ved første måling. Her var således en mulig forklaring på isolationsforøgelsen. Udtagning af telefonkablet medførte et fald i lydisolationsen. Ændringen kan ikke helt sammenlignes med det tidligere resultat, fordi væggen i mellemtiden er tætnet ved etagekrydssets underside. Der er imidlertid næppe grund til at tvivle på, at kablet er årsagen til den uforklarlige stigning der skete i lydisolationsen 14 dage efter understoppningen.
