# Stormskader kan begrænses

Af civilingeniør Klaus Hansen, SBI

STATENS BYGGEFORSKNINGSINSTITUT

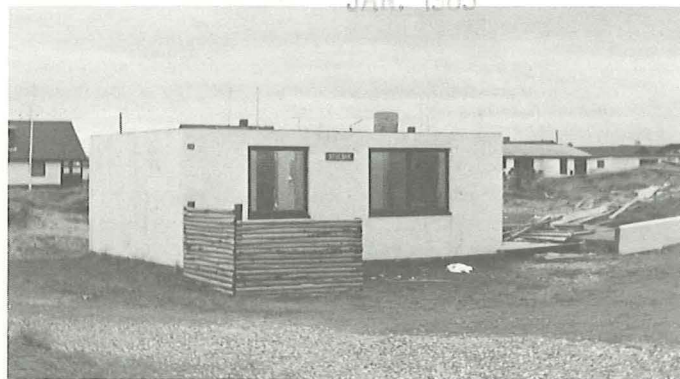
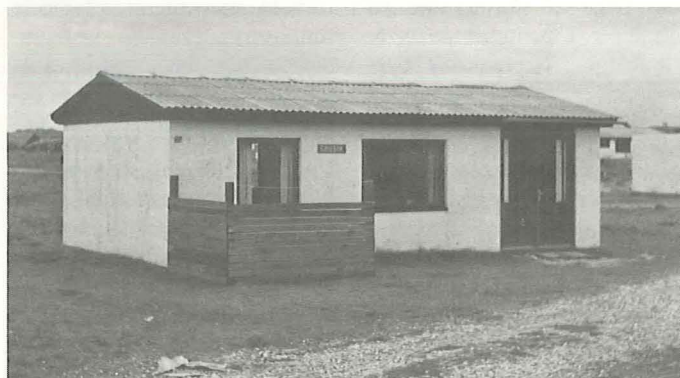
Figur 1. Sommerhuse opført af letbetonelementer med let 15° saddeltag. Tagene er ikke forankret til væggene. Stormen rev et tag helt af, hvorefter en dårligt afstivet gavlvæg tillige væltede. På godt halvdelen af de øvrige huse lettede og forskubbete taget sig, ligesom tagbeklædningen blev beskadiget.

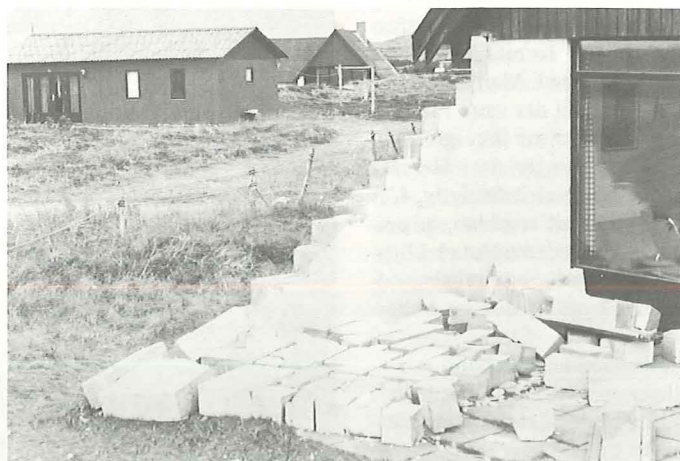
Figur 2. Alt for mange læmure af tegl eller letbeton opføres uden at være tilstrækkeligt afstivede.

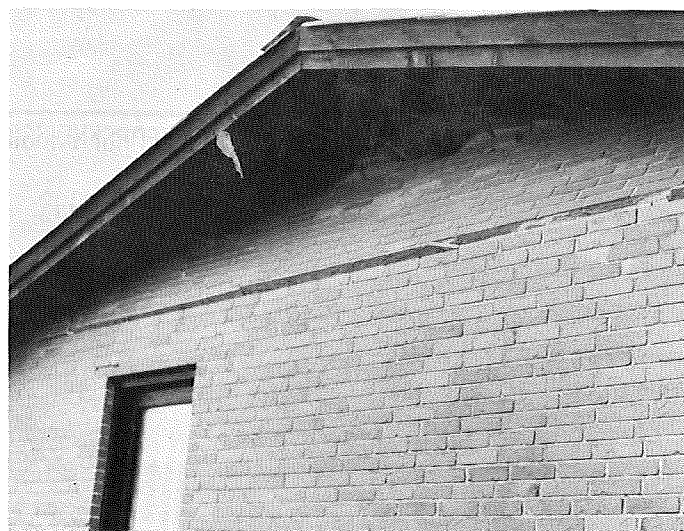
Figur 4. Murede gavltrekanter er ofte alene fastholdt i undersiden. Forankring til tagfladen er normalt også nødvendig. Den skadede gavl medfører overtryk i tagrummet og øger dermed risikoen for skader på tagbeklædningen og tagkonstruktionen i øvrigt.

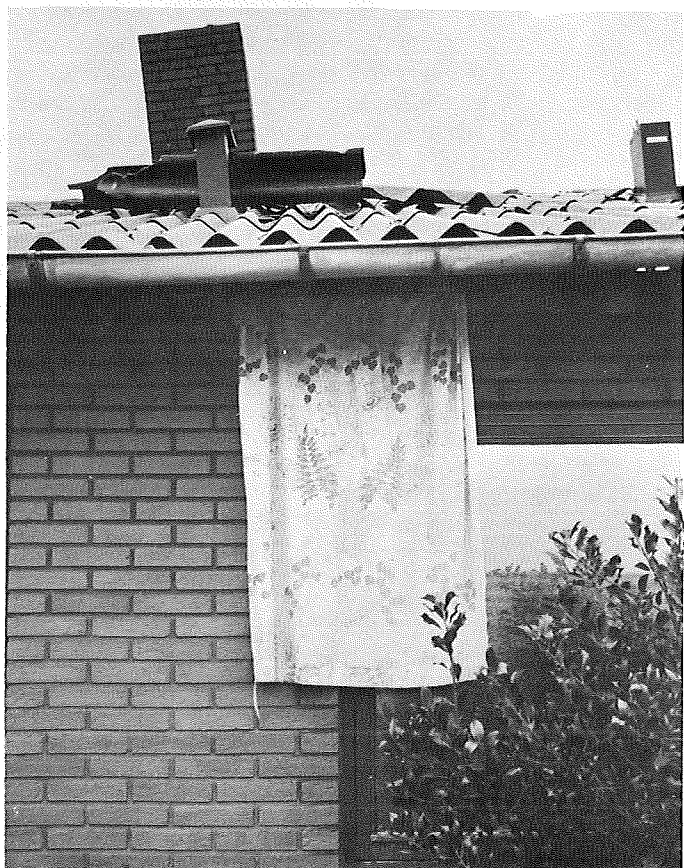
Figur 5. Et vindstød har lettet på taget og suget gardinet ud, hvorefter taget er faldet nogenlunde på plads igen, mens gardinet er kommet i klemme. Forankringen af taget til ydervæggene var foretaget med spinkle stålplakkebånd. (Foto: Tage Jensen).

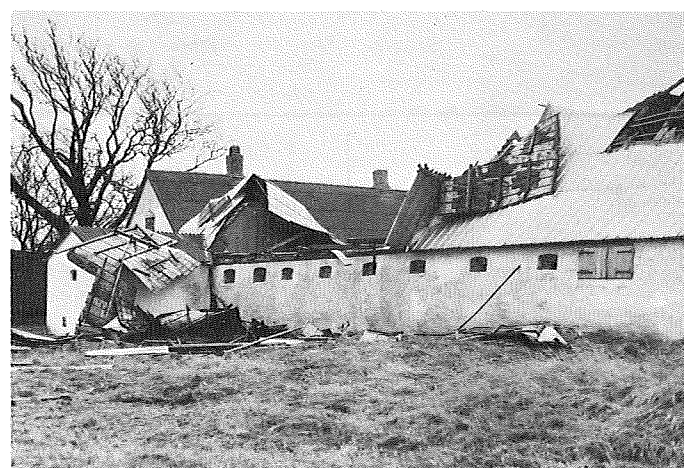
Figur 6. Mange ældre landbrugsbygninger blev ramt af omfattende stormskader. Årsagen er ofte fugtige trækonstruktioner i dårlig stand. En bedre vedligeholdelsesindsats og mere omtanke, når konstruktionsdele fjernes, ville forlænge levetiden for mange af disse bygninger.

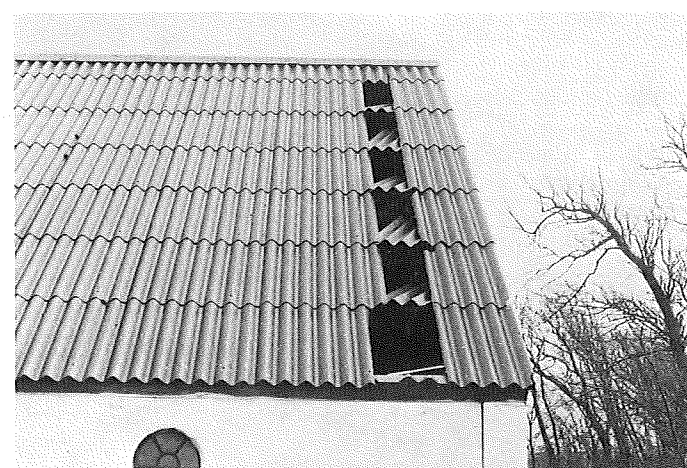
Figur 7. Tagbeklædninger i randzoner skal fæstnes ekstra godt. Den yderste række eternitbølgeplader på billedet var alene fastskruet langs den yderste kant ved gavlen og fastholdt under pladerne i næste pladerække. Det kraftige sug ved gavlen har knækket pladerne på langs, hvorefter de løse pladehalvdele er gledet ned og vippet ind bag lægterne.

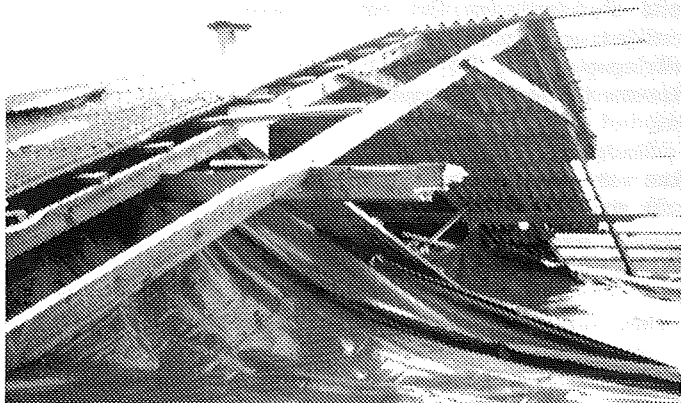
Figur 9. 24° saddeltag på letbetondæk over 3 etagers boligblok fra ca. 1962. Spærene er forankret med stiksøm til remmene, som er boltet til letbetondækket. De viste stoleremme er ikke forankret til dækket. Stormen afrev store dele af sådanne tage fra boligblokke placeret både på langs og på tværs af vindretningen, fordi de omtalte forankringer var utilstrækkelige.

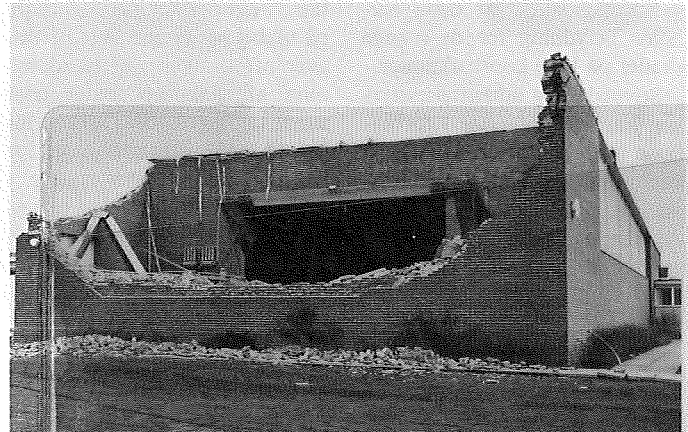
Figur 10. Gymnastiksal med scenerum, 470 mm hule mure med helstensbagvæg og pæptag med ringe hældning. Vind på langs af bygningen afrev først ca. 150 m<sup>2</sup> af taget nærmest gavlen, hvorefter dette ca. 90 m<sup>2</sup> store murfelt blev blæst ind. Taget var forankret med bolte 0,5 m ned i de omgivende mure. Gavlmuren var ikke forstærket med særskilte afstivende konstruktioner og mistede en understøttelseslinje, da taget var blæst af. (Foto: Tage Jensen).
