Energibesparelse ved vinduesudskiftning

- erfaringer fra et forsøg med
vinduesforbedring

af Mogens Nørregaard, Dominia A/S og
Alice Kjær, Statens Byggeforskningsinstitut

STATENS BYGGEFORSKNINGSINSTITUT

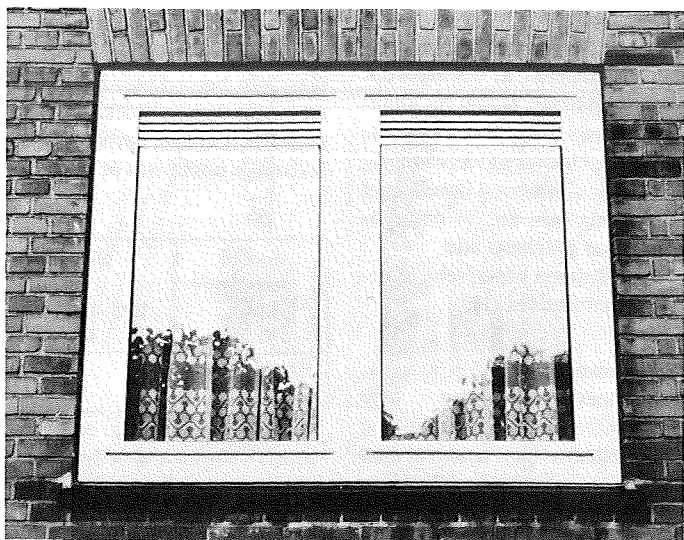
Fig. 5. Vindue fra blok 5. Her er anvendt ventilationsriste af aluminium.

Vinduerne, se figur 5, har gennem de 5 forløbne år stort set bevaret deres udseende. De fleste er kun lidt tilsmudsede.

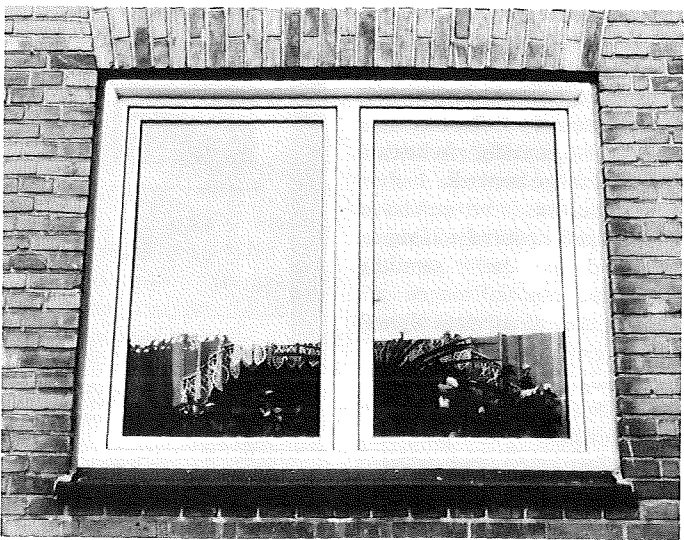
Fig. 6. Vindue fra blok 6. Profileringen giver et mindre massivt udseende end for vinduet vist på figur 5.

Denne blok er blevet besigtiget med jævne mellemrum i en periode på ca. 2½ år. Vinduerne er arkitektonisk bedre end på blok 5 (se figur 5 og 6), idet plastoverfladerne ikke virker så massive.

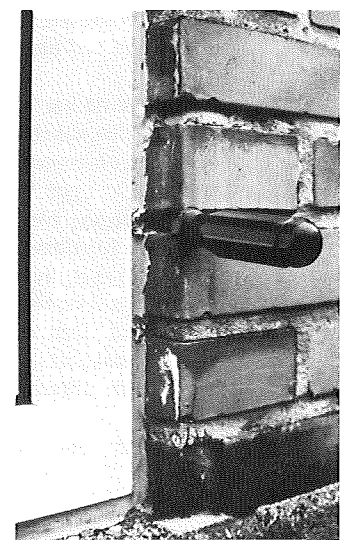
De udvendige fuger, der er udført med en 2-komponent Bostic urethanfugemasse, er gennemgående omhyggeligt udført. Vedhæftningen til teglet er god, men mindre god til mørtelfugene, der nogle steder ikke er afrettede inden fugningen, se figur 8.

Fig. 8. Fugeslip ved mørtel (blok 5).

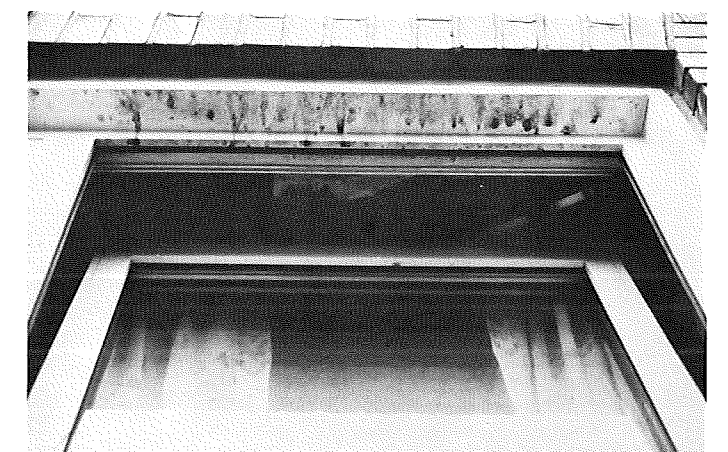
Fig. 9. Misfarvninger på overkarm (blok 6).

De fleste af vinduerne har et uændret udseende, men enkelte steder kunne der dog observeres nogen misfarvning, se figur 9. Der er tale om en olieagtig, pletvis belægning, der fortrinsvis sidder på overkarmstykket, dvs. på steder, hvor regnen ikke kan skylle belægningen af. Den er forholdsvis nem at vaske af — hvilket nogle beboere allerede har gjort.

Misfarvningerne forekom mest ved køkken, bad og trappe- rum, men fandtes også ud til havsiden, omend ikke i så kraftigt et omfang. Misfarvningerne af plastprofilerne fandtes kun på blok 6.

Disse misfarvninger er opstået efter besigtigelsen i december 1981.

kunne ikke fastslås med sikker- hed, men en teori går ud på, at blødgørere fra PVC-materialet migrerer ud på overfladen, hvor- efter forureninger fra omgivel- serne let opfanges.

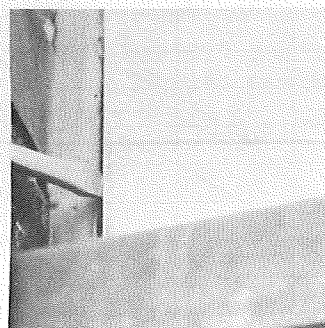
Fig. 10. Fugeslip ved vedhæftning til plast (blok 6).

De elastiske fuger i blok 6 er udført af Tremcosyntomer. De så rimeligt pæne ud, idet det dog skal bemærkes, at de ikke var udført med samme omhyggelighed som i blok 5 — den oprindelige forsøgsblok. Der ses flere mindre fugeslip, også andre steder end ved mørtelfuger, der heller ikke her er fornødent afrette- de, se figur 10. Ved sålbænke er fugen på grund af arbejdspro- cessen udført i to omgange (se figur 11) i modsætning til blok 5, hvor sålbænken er muret fast, (se figur 12). Vedhæftningen mellem de to fuger er ikke så god som det kunne ønskes, og en sådan lø- sning bør nok undgås i fremtidige projekter. Der er i den forløbne periode ikke konstateret nogen form for fugtproblemer omkring vinduerne.

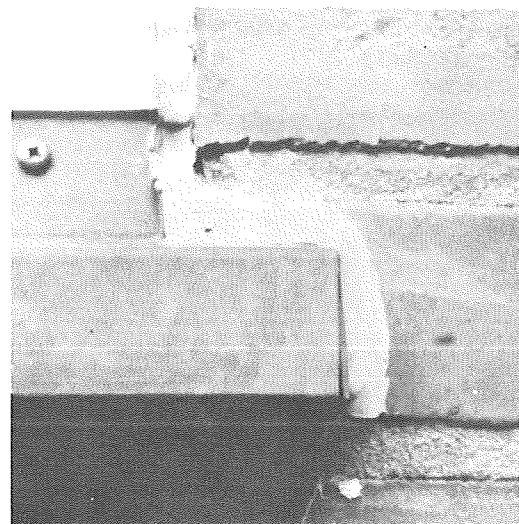
Fig. 11. Sålbænk fuget til mur (blok 6).

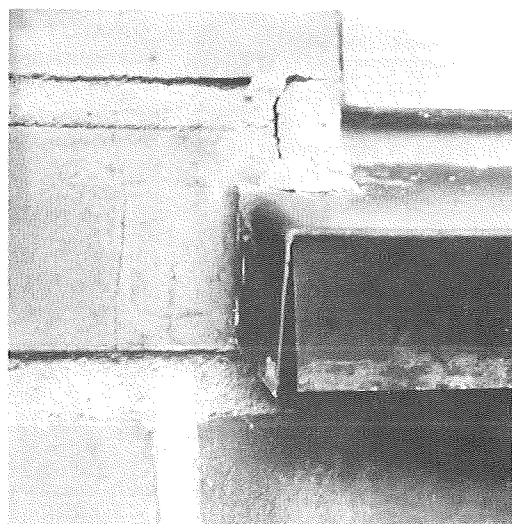
Hvor de nye sålbænke er indsat, ses nogle steder lettere beskadigelser af fugernes hjørner (se figur 12).

Fig. 12. Sålbænk muret fast (blok 5).
