Udvendig efterisolering af en etageejendom

Byggeteknik, priser, energibesparelse

SBI-RAPPORT 132 · STATENS BYGGEFORSKNINGSINSTITUT 1981

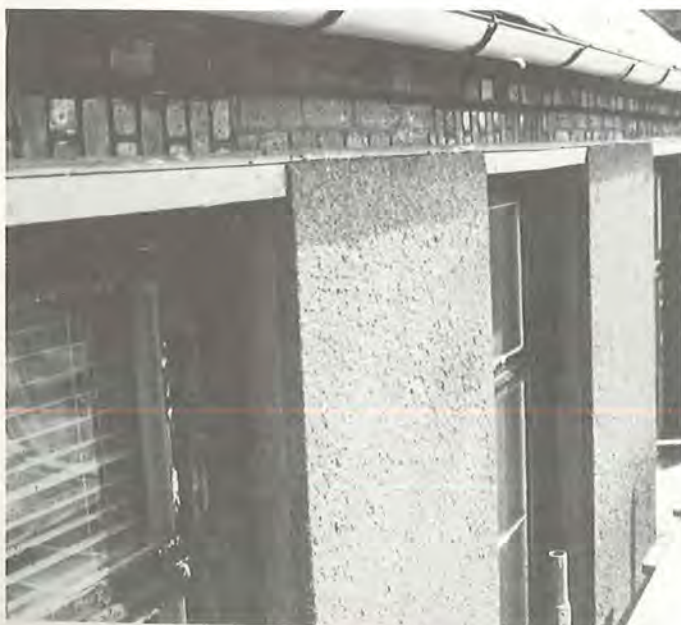
Figur 29. Den færdige overflade fremstår med en grov struktur.

Afslutningen af isoleringen mod taggesimsen gav en del problemer, da vinduerne sad ganske tæt under gesimsen, se figur 29.

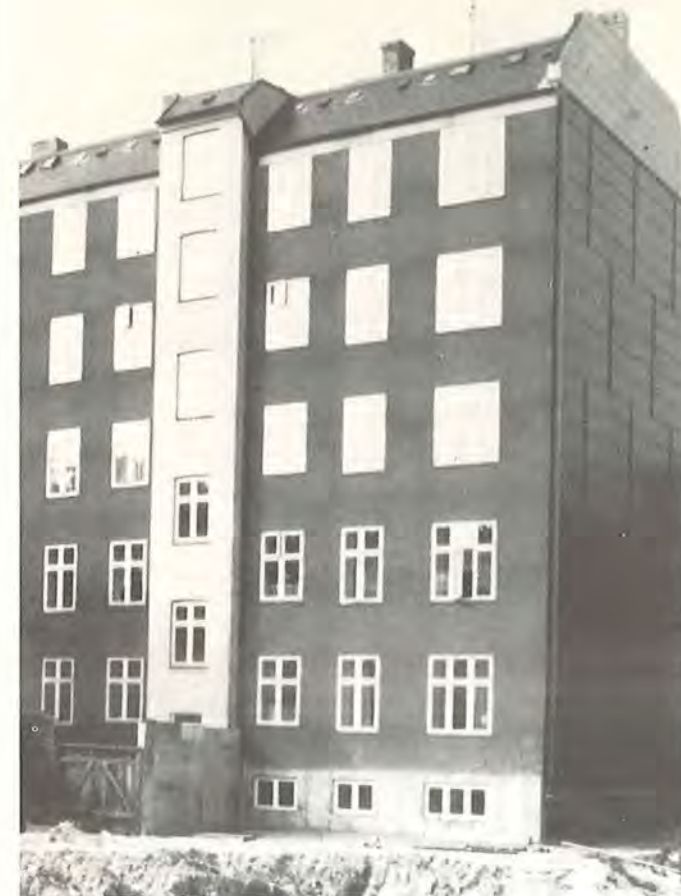
Figur 31. Gårdfacadens trappetårn er uisolert og forned er støbt en 1,5 m høj betonsokkel.

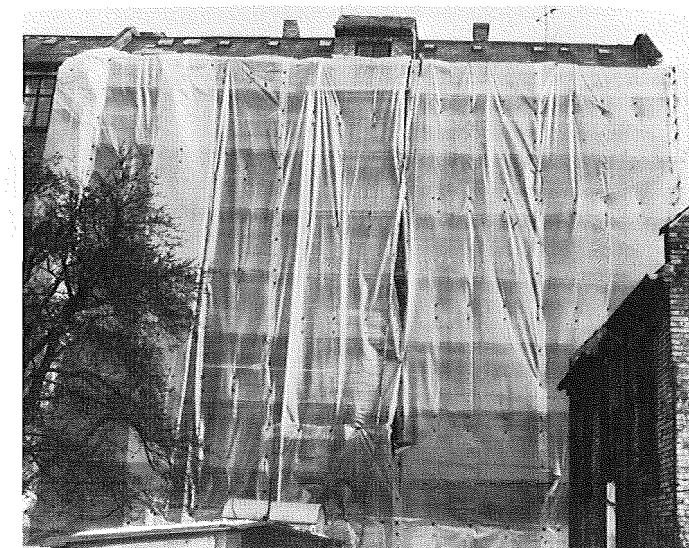
Figur 51. Under afbindingen blev pudsen holdt frostfri ved hjælp af presenninger og varmekanoner.

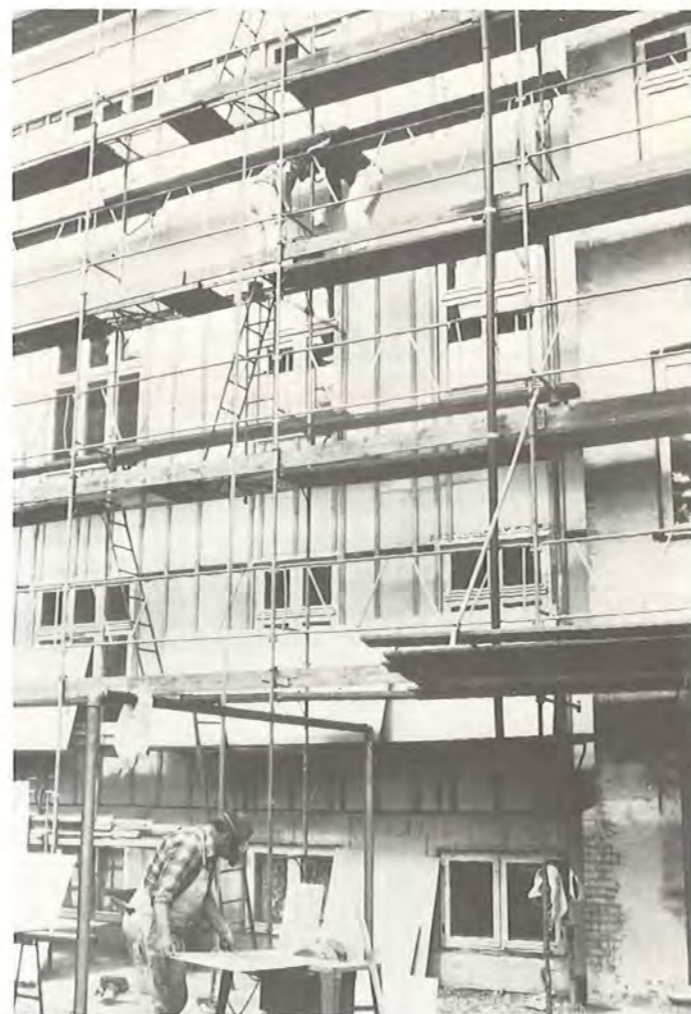
ges med maling inden opsætningen og pletrepareres de steder, hvor overfladen fik ridser og sår. Den færdige overflade fik hermed et utilfredsstillende udseende, der medførte, at alle plader blev malet om.

Figur 69. Opsætning af Siroc-plader.

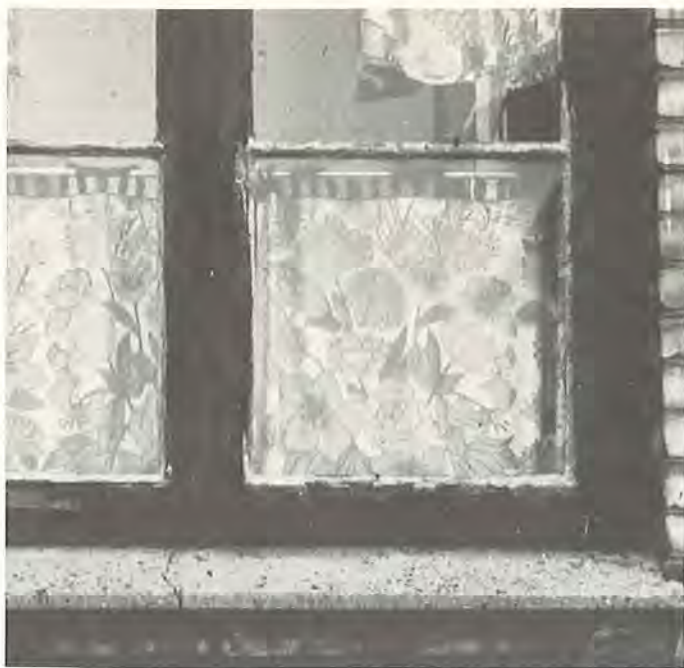
Figur 73. Vinduerne mod gården var i meget dårlig stand.
