Indvendig efterisolering af en etageejendom

Byggeteknik, priser, erfaringer

SBI-RAPPORT 113 · STATENS BYGGEFORSKNINGSINSTITUT 1978

I denne delrapport redegøres for et konkret projekt, der omfatter projektering, afholdelse af licitation og udførelse af ekstraisolering af en eksisterende 3-etages boligblok fra 1942.

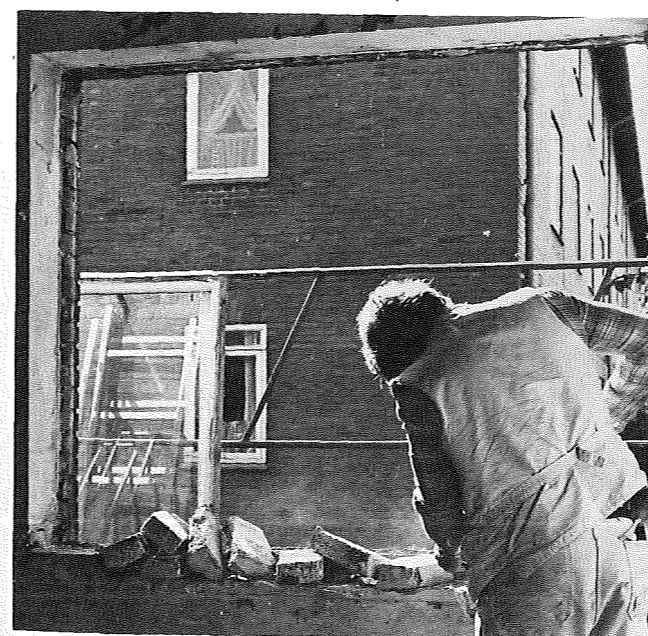
Øverste skifte klinkerbetonsten fjernes.

Afstanden fra vinduesydernsiden til mur-overfladen blev fastholdt, og der tilstræbtes en fuge omkring vinduet på ca. 15 mm. Vinduet blev fastgjort til murværk i siderne og overkant med dyvler. Underkarmen blev fastgjort til vinduespladen med skruer, idet en fastgørelse i sålbænken ikke var mulig. Da kunststofvinduet karmprofil var mindre end trævinduet (65 mm mod 125 mm) måtte der, for at få vinduespladen monteret, afskæres en del af sålbænken, og det øverste skifte af klinkerbetonsten måtte fjernes.

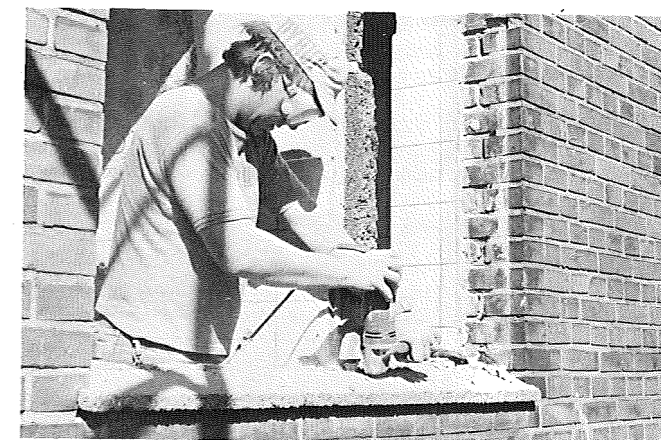
Øverste del af sølbænk afskæres.

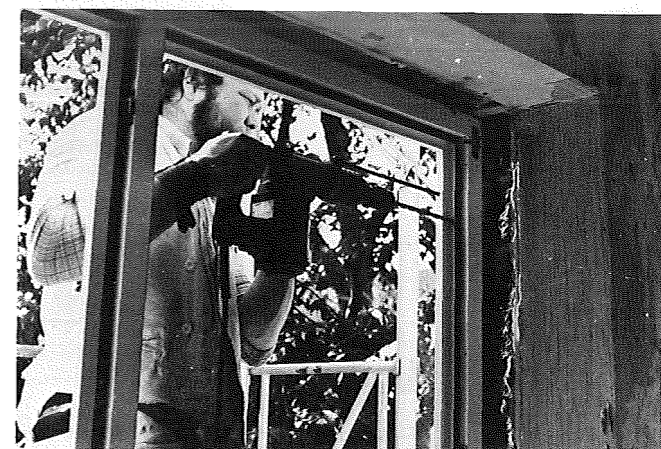
Vinduerne fastgøres med dyvler.

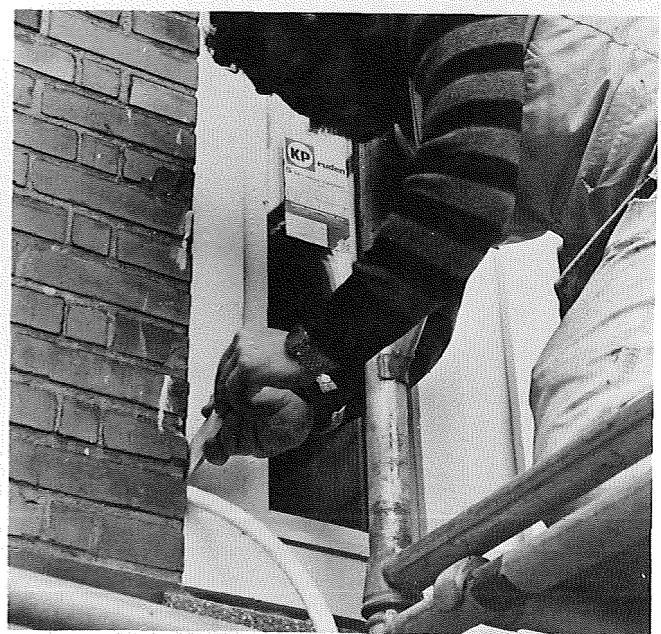
Bundstøpning foretages fra udvendig side.

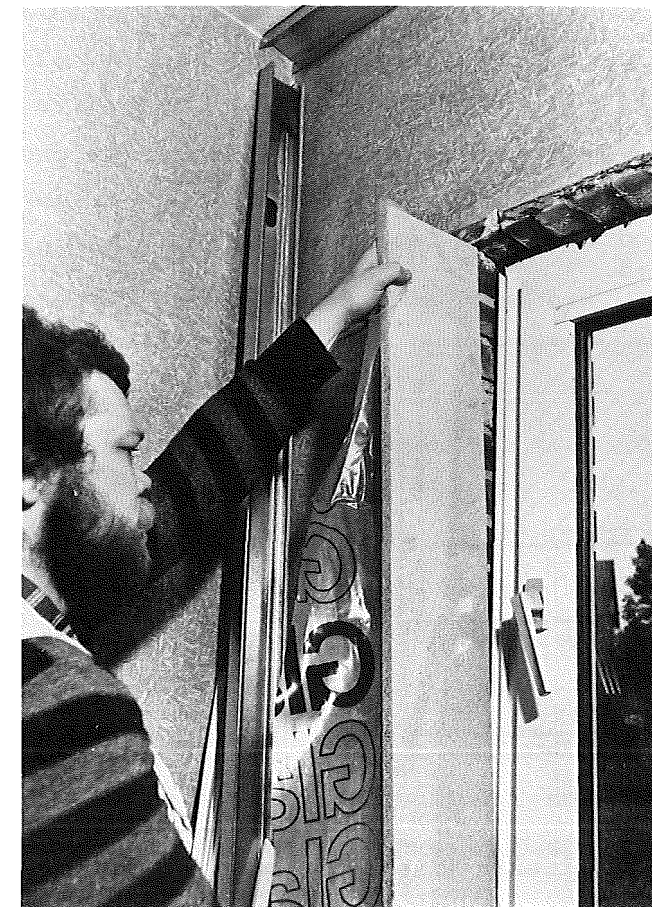
Montage af lysningspanel.

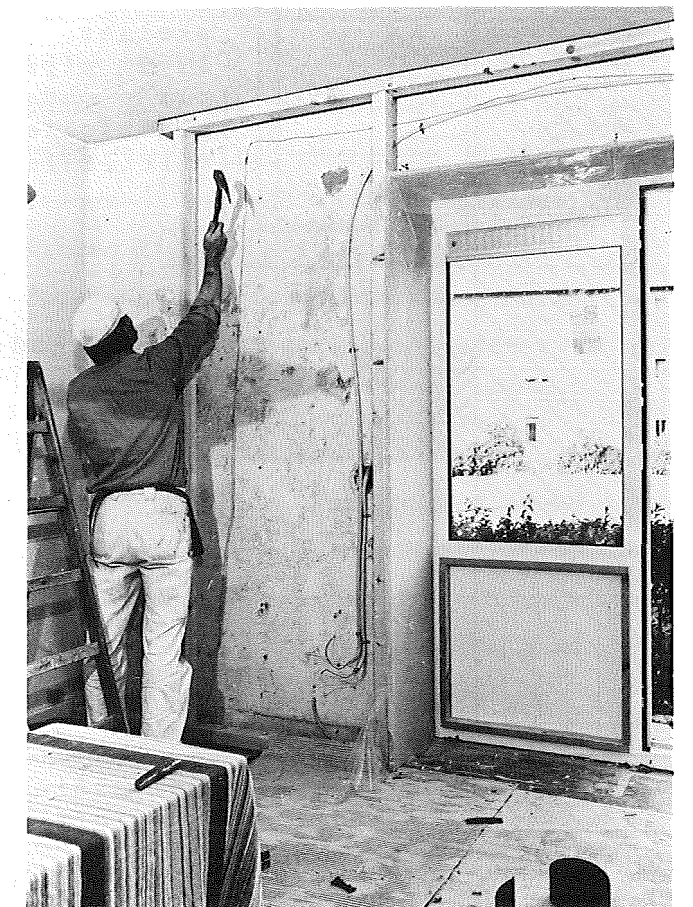
Skelet af træstolper i stue.

For at undgå kuldebroer er vægtskelettet opstillet 50 mm fra ydermuren, således at der kan anbringes en helt ubrudt flade af 50 mm mineraluldplader mellem ydervæg og skelet. Mellem stolperne anbragtes 75 mm mineraluldplader med for-

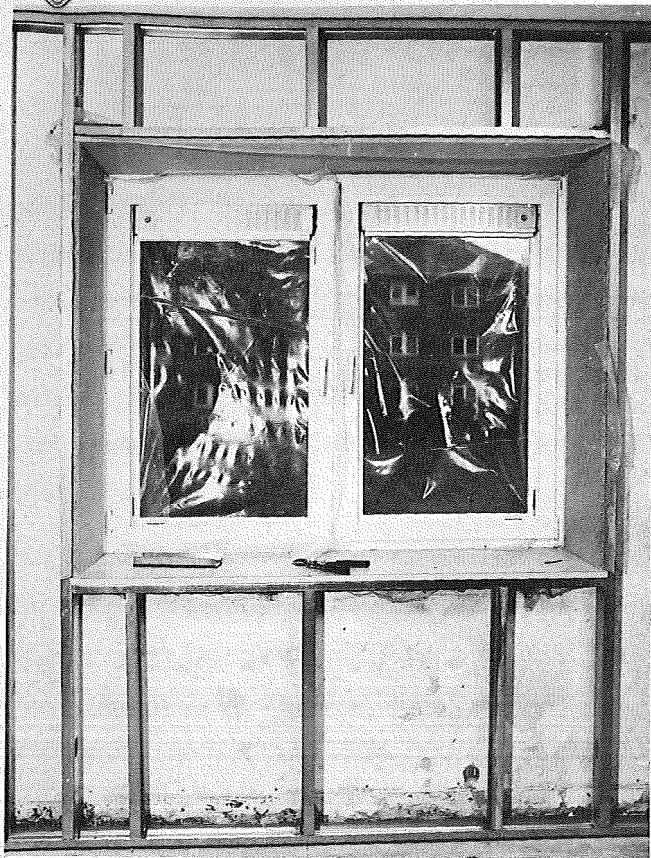
Skeletvæg klar til isolering.

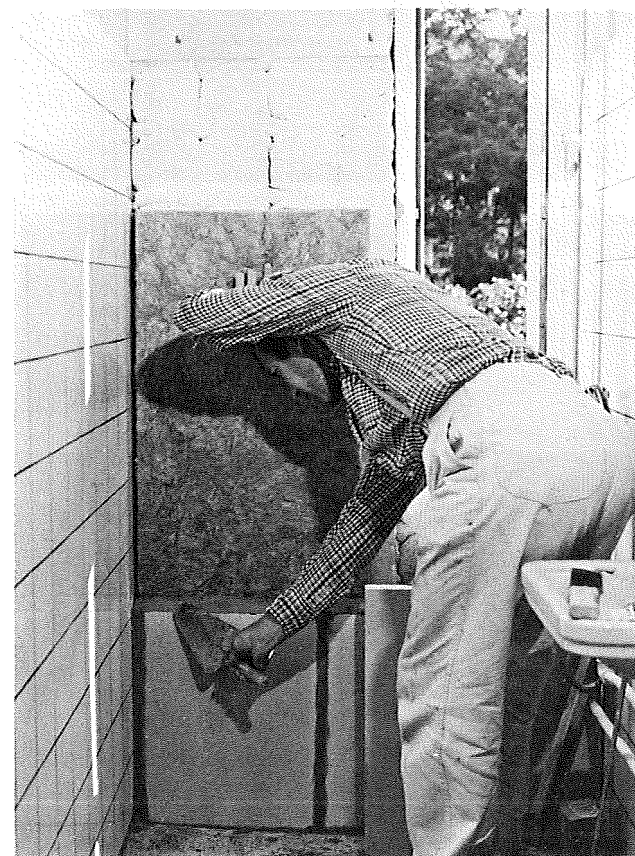
Opmuring af 50 mm letbetonvæg.

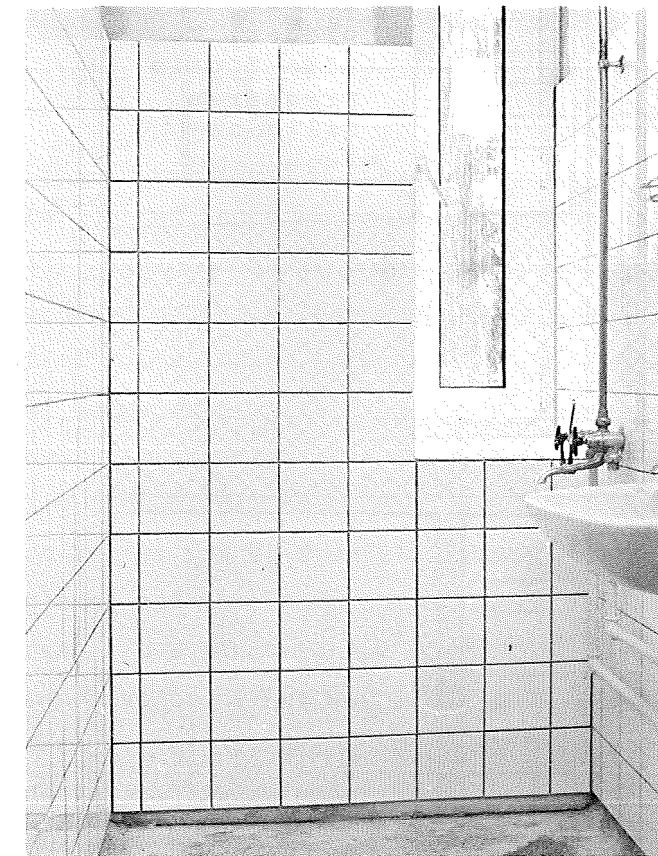
Færdigisoleret ydervæg i badeværelse. Flisestykker mod gulv endnu ikke anbragt.

Fliserne førtes ned til ca. 1 cm over terrazzogulvet, og fugen mellem gulv og fliser udfyldtes med siliconefugemasse. (Se figuren side 30 til venstre).

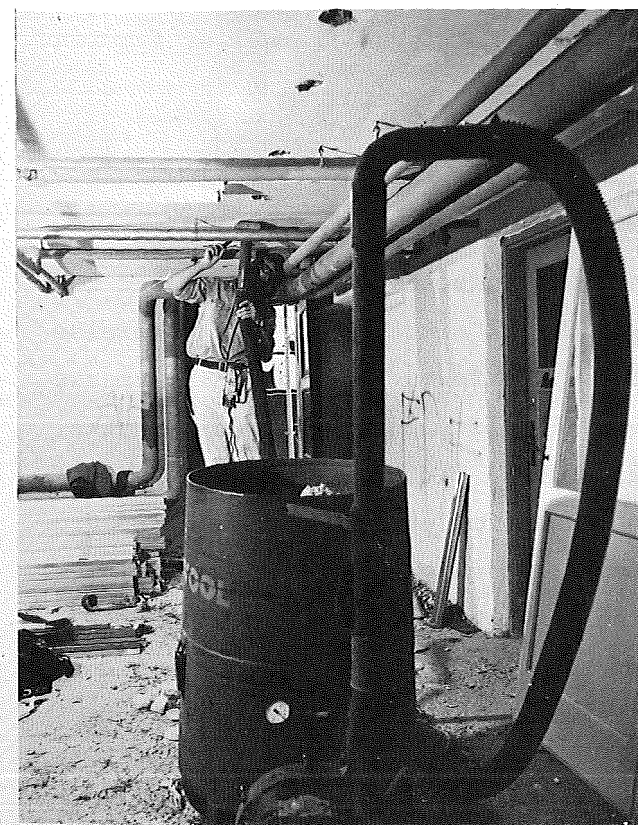
Indblæsning af granuleret mineraluld i træbjælkelag mod kælder.

støv fra etageadskillelsen gennem sprækker i stuegulv op i lejlighederne. Gennen blev dog formindsket væsentligt, når revner mellem fodpanel og gulv blev lukket med lister, inden indblæsningen påbegyndtes.

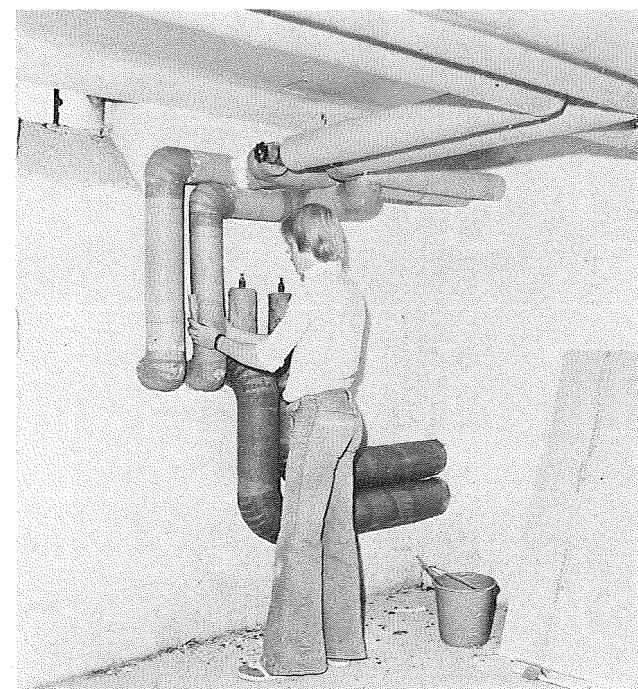
Varmerør i kælder ekstraisoleres.

Alle hovedledninger på loft og i kælder
blev ekstraisoleret for at reducere
varmetabet yderligere til de nu pga iso-
leringen koldere omgivelser.

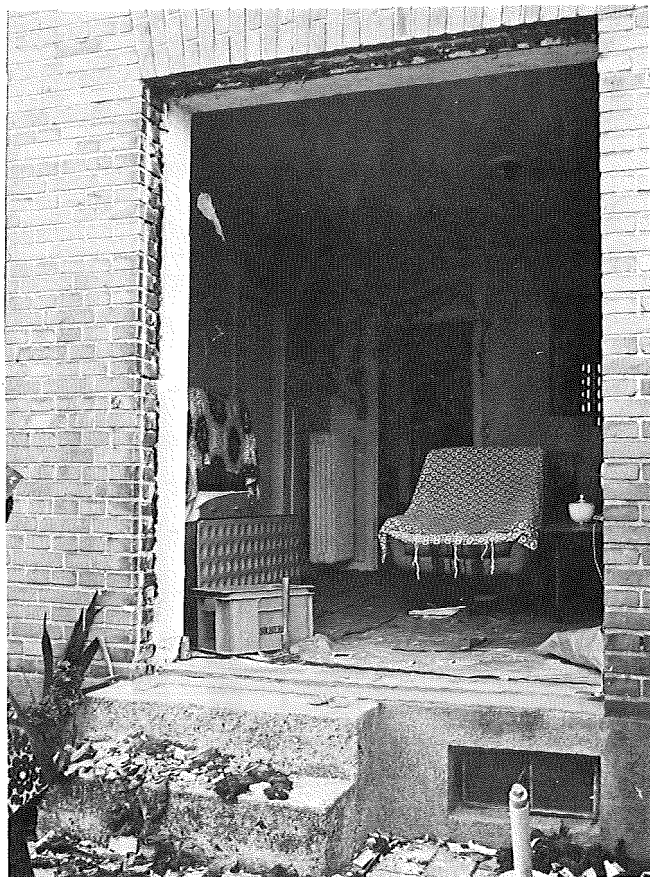
Havedørsparti fjernet.

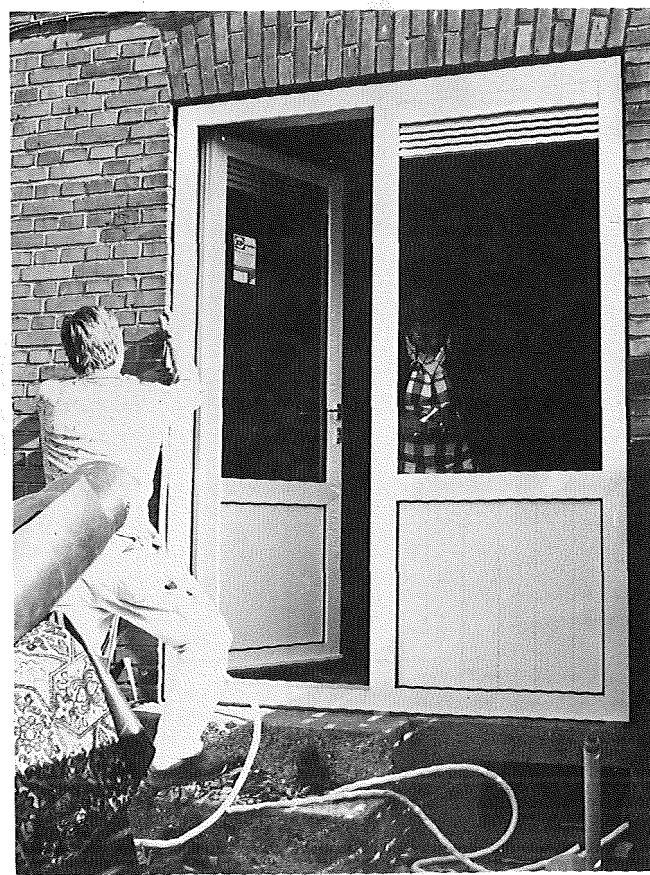
Montage af nyt havedørsparti.
