# Bygningsrenovering kombineret med efterisolering

SBI-RAPPORT 162 · STATENS BYGGEFORSKNINGSINSTITUT 1985

BYGNINGSRENOVERING  
KOMBINERET MED EFTERISOLERING

Mogens Nørregaard  
Asta Nicolajsen

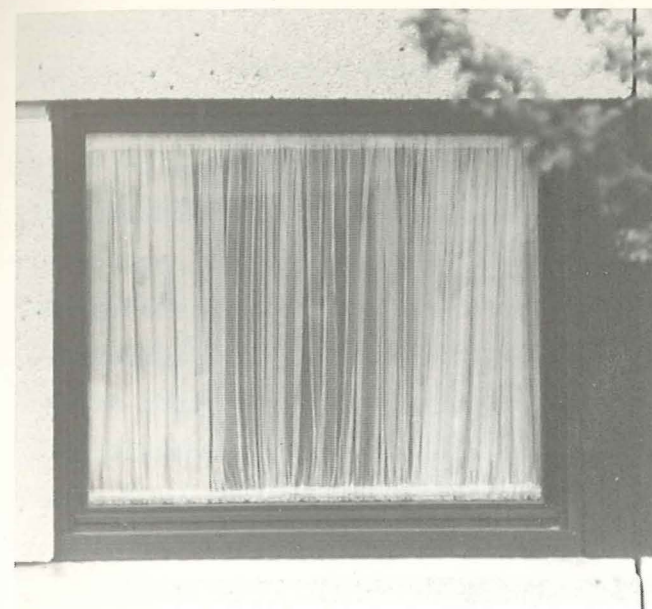
Figur 23. Eksisterende vindue.

handlingen er pænt vedligeholdt og må bedømmes som værende i god stand.

Bundglaslister er i mindre god stand, fordi de i særlig høj grad har været udsat for skiftende opfugtning/udtørring. Termokitten er efterhånden nedbrudt og

gaber mange steder. Dette vil efterhånden medføre fugtophobning i glasfalsen med heraf følgende skader på træ og isoleringsrude. Selv om der ikke umiddelbart har kunnet konstateres skader, må det forventes, at glaslister og termokit på længere sigt vil kunne give anledning til

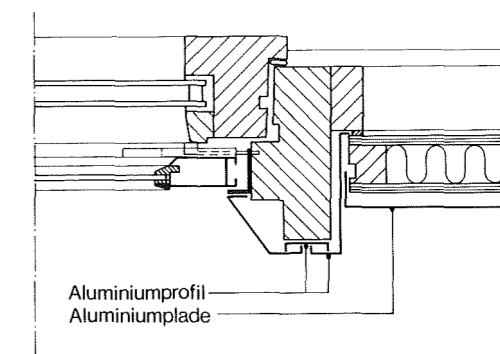
Figur 35. Vandret snit i vindue med forsatsramme og ventilationsklap med pladebeklædning, 1:5.

Som det fremgår af figur 27, var der ikke plads til at føre aluminiumbeklædningen ind i falsen, hvorfor det var nødvendigt at formindske klappens dimension.

Samtidig hermed blev der indfræset en vindrille i klappen, og der blev monteret nye tætningslister.

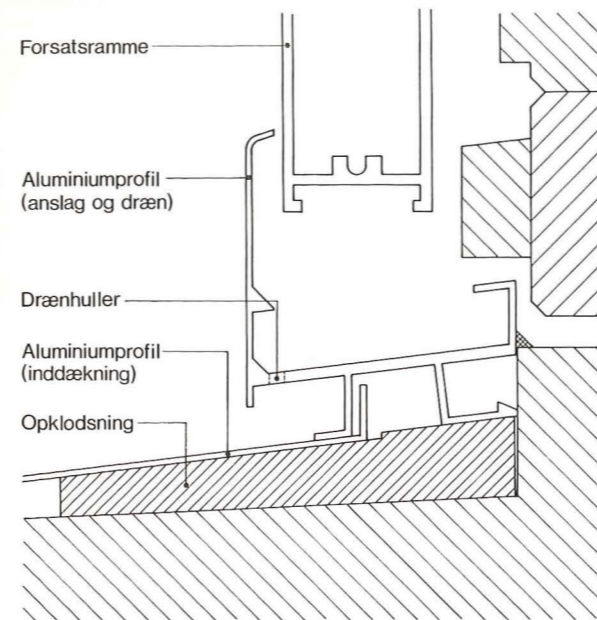
Figur 38. Lodret snit i inddækning af underkarm. Aluminiumprofil er fastholdt med synlige skruer, 1:1.

Prøvemontagen viste imidlertid, at arbejdet ikke kunne udføres tilstrækkelig nøjagtigt med den oprindeligt projekterede fremgangsmåde. Det blev derfor besluttet at opgive hafteløsningen og i stedet fastskruer profiler i underkarme med synlige, indfarvede skruer.

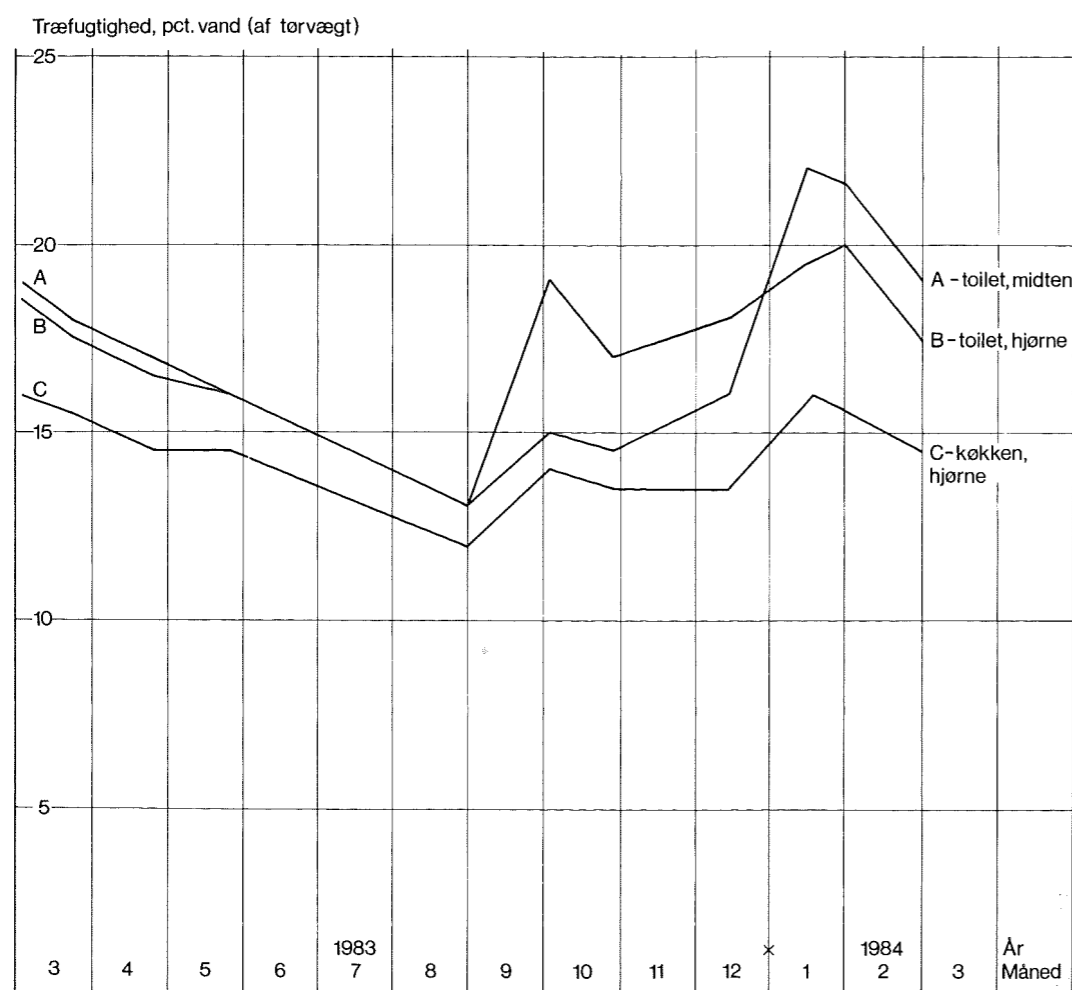
Figur 40. Fugtindhold i vinduernes underkarme målt i køkken (C) og to steder i toilet (A), midt i karmen og (B) i hjørnet.

Den 30.1.84 blev der foretaget en grundig inspektion og undersøgelse af vinduerne. Fugtindholdet i underkarmen i nr. 79, 2.th. blev målt med de indbyggede

fugtmålerondeller. I nr. 79, st.tv. blev inddækningen fjernet fra underkarm og sidekarm, og fugtindholdet blev målt med en elektrisk træfugtighedsmåler (Protimeter-Timbermini), hvor man som ved fugtmålerondellerne måler den elektriske modstand i træet mellem to metalstifter. De målte fugtindhold er vist på figur 41. Træværket under inddækningen virkede tørt og pænt, og det målte fugtindhold var også lavt. Der var ikke spor efter vandindtrængen eller kondensdannelser.
