Nedbrudte betonaltangangselementer

Dette erfaringsblad, der er det tredje i en planlagt serie omhandler altaner, er udarbejdet under ledelse af Teknologisk Institut.

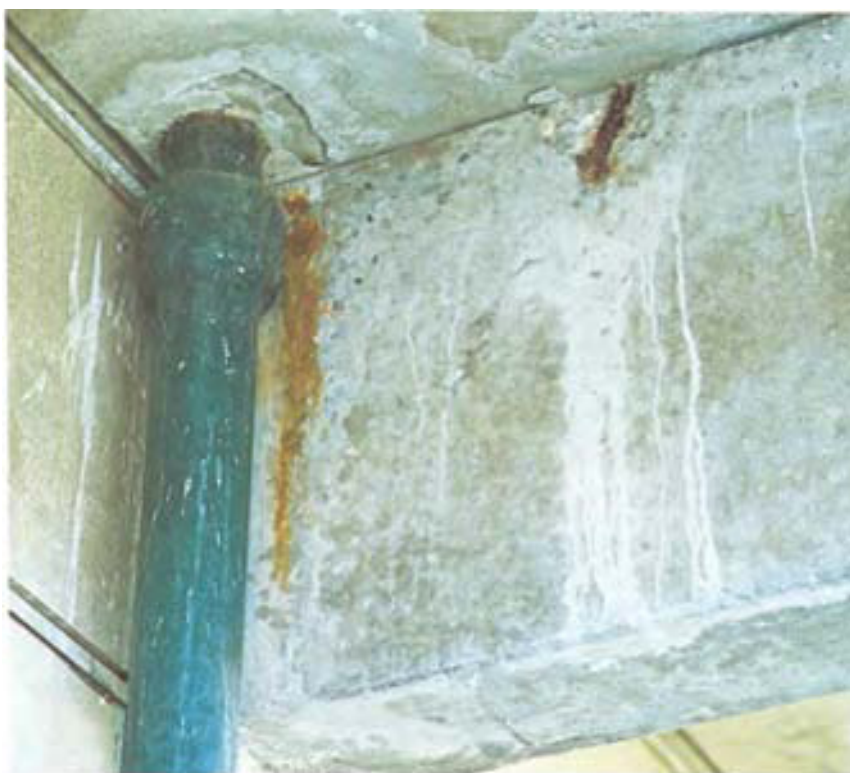
Fig. 1. Vederlag under nedbrydning ved elastisk forsegllet samling.

Præfabrikerede altangangselementer og vederlag ses ofte at være under nedbrydning i så svær en grad, at en omfattende udbedring eller i værste fald en udskiftning må finde sted.

- U hensigtsmæssig formgivning af samlingen mellem dæk og vederlag.
- Utilstrækkelig betonkvalitet i sammenhæng med vandmætning af elementerne.
- Fugtophobning i dæk-vederlag samlingerne på grund af dårligt udførte eller ikke vedligeholdte fuger.
- Fugtophobning som følge af utilstrækkelig vandafledning og uhensigtsmæssigt udførte afløb.
- Afrivning af vederlagskanter som følge af temperaturbevægelser.

Altangangsdækkene er som regel simpelthen understøttet i enderne på vægge, konsoller eller udkragede bjælker – som regel uden elastisk underlag. Oversiden af samlingerne er udført med elastisk fugemasse.

En forseglet fuger, udført korrekt, er funktionelt set i orden, men med tiden ældes fugemassen og mister de kvaliteter, som var forudsat under projekteringen. På grund af det udsatte miljø, en altgang befinder sig i, må funktionstiden påregnes at være max. 5-10 år.

- Reparation af forseglede samlinger betyder fjernelse af fugemasse og bund.
- Rensning af fuge (evt. sandblæsning).
- Ny fugeforsegling som omtalt under afsnittet „forgesling som beskyttelse“.

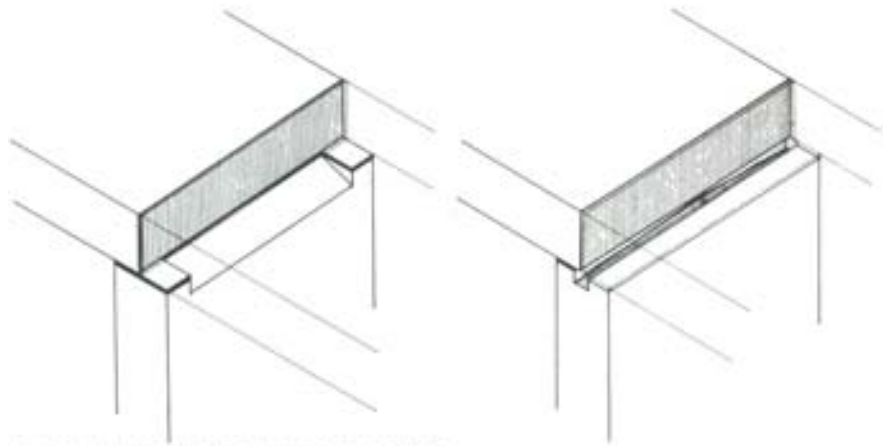
Fig. 2. Principielle forslag til ventilering af elementsamlingen.

Dette kan gøres ved at minimere den direkte kontakt mellem elementerne og derved muliggøre ventilering af samlingerne. Det kan herunder overvejes at undlade forsegling af fugerne. Se fig. 2.

a. Afhædede bjælke- eller vægoversider – fald 25 ‰ minimum – hvor kun det nødvendige vederlagsareal er tilbageholdt vandret.

b. En med fald – min. 25 ‰ – udførelse af vandafledningsende til opsamling og viderebefordring af vand. Evt. til afledning.

I begge tilfælde skal pladerne hvile på neoprenbrikker med tykkelse > 10 mm
