Erstatter erfaringsblad 81 02 16

Nedbrudte betonaltangangselementer

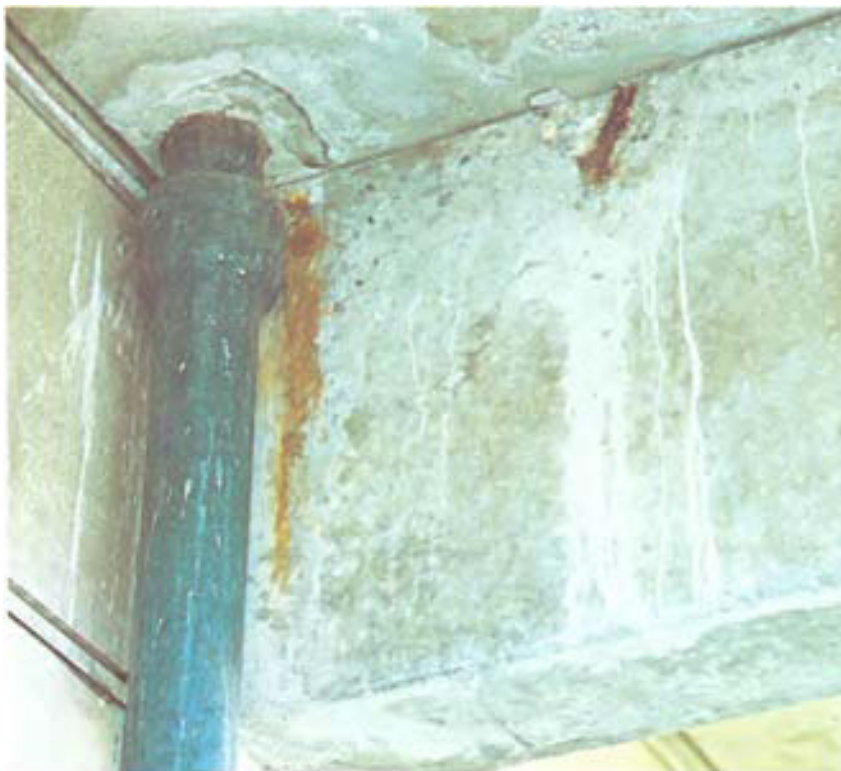
Figur 1. Vederlag under nedbrydning ved elastisk forsejlet samling.

Præfabrikerede altangangselementer og vederlag ses ofte at være under nedbrydning i så svær en grad, at en omfattende udbedring eller i værste fald en udskiftning må finde sted.

- U hensigtsmæssig formgivning af samlingen mellem dæk og vederlag.
- Utilstrækkelig betonkvalitet i sammenhæng med vandmætning af elementerne.
- Fugtophobning i dæk-vederlag-samlingerne på grund af dårligt udførte eller ikke vedligeholdte fuger.
- Fugtophobning som følge af utilstrækkelig vandafledning og uhensigtsmæssigt udformede afløb.
- Afrivning af vederlagskanter som følge af temperaturbevægelser.

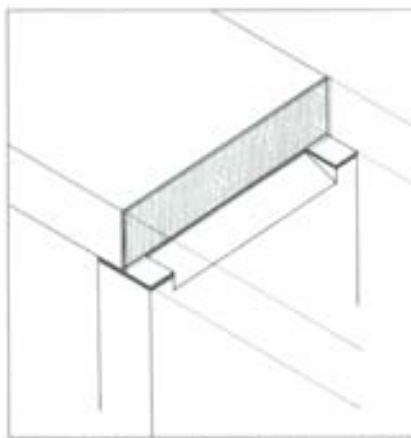
Figur 1. Vederlag under nedbrydning ved elastisk forsejlet samling.

En forsejlet fuger, udført korrekt, er funktionelt set i orden, men med tiden ældes fugemassen og mister de kvaliteter, som var forudsat under projekteringen. På grund af det udsatte miljø, en altangang befinder sig i, må funktionstiden påregnes at være max. 5-10 år.

En lækage vil tillade vand - og dermed ofte saltophobning i det delvis forseglede samlingsmellemrum.

Alvorlige skader vil kunne opstå i samlingen.

- Reparation af forseglede samlinger betyder fjernelse af fugemasse og bund.
- Rensning af fuge (evt. sandblæsning).
- Ny fugeforsegling som omtalt under afsnittet »forsegling som beskyttelse«.

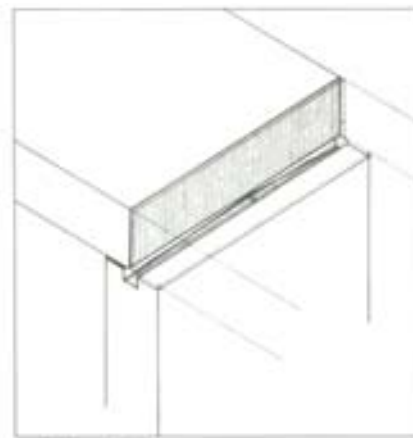
Figur 2. Principielle forslag til ventilering af elementsamlinger.

a. Aftasteside bjælke- eller vægoversider - fald 25‰ minimum - hvor kun det nødvendige vederlagsareal er beholdt vandret.

b. En med fald - min. 25‰ - udsparret afvandingsrende til opsamling og viderebefordring af vand.

I begge tilfælde skal pladerne hvile på neoprenbrætter med tykkelse ≥ 10 mm.

Dette kan gøres ved at minimere den direkte kontakt mellem elementerne og derved muliggøre ventilering af samlingerne. Det kan herunder overvejes at unnlade forsegling af fugerne. Se fig. 2.
