## Fugtskader i flisebeklædte spånpladevægge

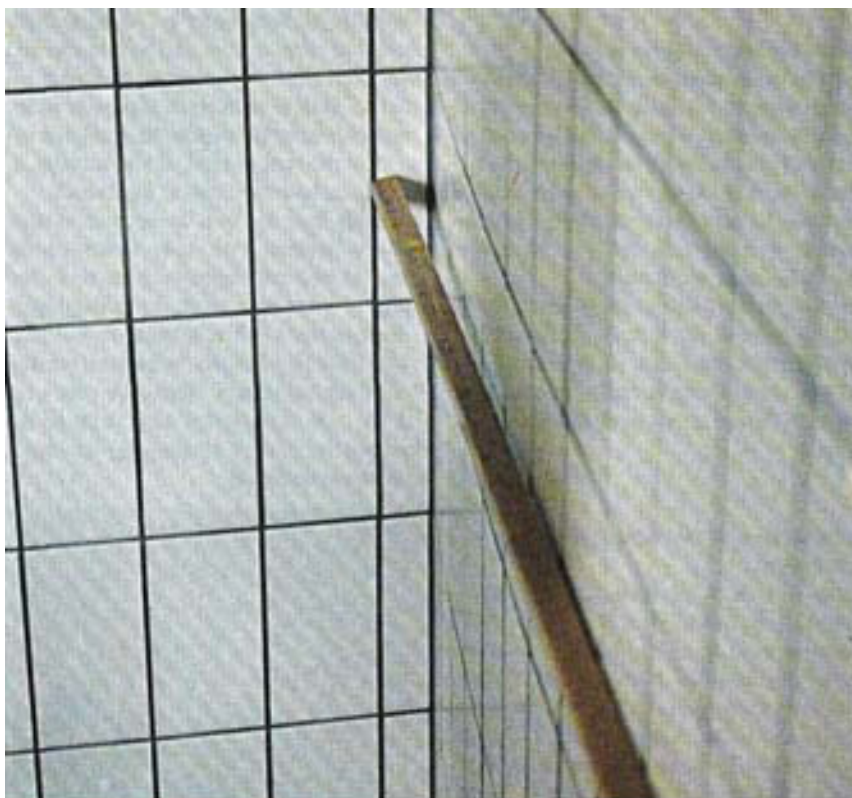
Fig. 1. Retholdt på udbøjet flisebeklædt spånpladevæg. Fugtbevægelser i spånpladerne bag de keramiske fliser forårsager uacceptabelt store udbøjninger.

Ved anvendelse af keramiske fliser som beklædning på spånpladevægge i vådrum kan det ske, at hele vægpartier får en uacceptabel udbøjning, samt at fliser falder ned.

Som regel skyldes skaderne, at spånpladerne er blevet fugtige under oplagring på byggepladsen, under selve byggeriet eller efter indbygning, og eventuelt også, at der er blevet anvendt en forkert klæbemasse ved opsætningen af fliserne.

Spånpladevægge beklædt med keramiske fliser bør kun fremstilles på fabrik, hvor fugtforholdene kan styres, hvad der ikke er muligt ved opbygning på en byggeplads. Endvidere er der på fabrik bedre mulighed for at etablere en kvalitetsstyring. Ved udførelse af sådanne flisebeklædte spånpladevægge skal anvendes:

- *enten* de principielle konstruktioner, der er angivet i SBI-anvisning 109,
- *eller* en konstruktion der er særskilt godkendt af Boligministeriet (mk-godkendelsesudvalget).

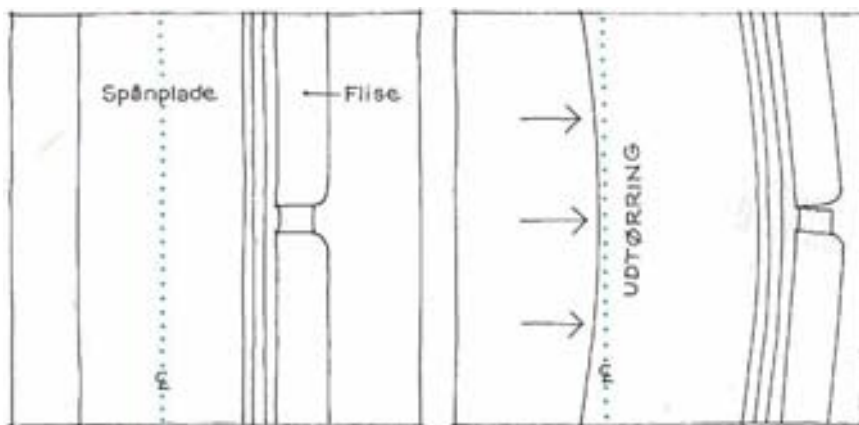
Fig. 2. Når opfugtede spånplader indbygges, vil den efterfølgende udtørring betinge en pladeudbøjning, der - ofte før byggeriets færdiggørelse - kan ødelægge flisebeklædningen.

Den relative luftfugtighed, som spånpladerne udsættes for, kan variere fra fx 30% til over 90%. For en rumhøj spånplade vil den hertil svarende dimensionsændring kunne være over 6 mm. Det er umuligt at hindre sådanne dimensionsændringer ved »solid« fastgørelse af spånpladerne. Spånplader der kvælder efter indbygning vil få uacceptable udbøjninger.

En flisebeklædning vil derfor medvirke til en endnu større udbøjning i spånpladevæggen, uanset om dimensionsændringerne i denne skyldes opfugtning eller udtørring. Ved udadgående og indadgående hjørner kan samtidig udbøjning af de to vægpartier give så store deformationer i det vandtætte lag (klæbemassen), at dette revner.

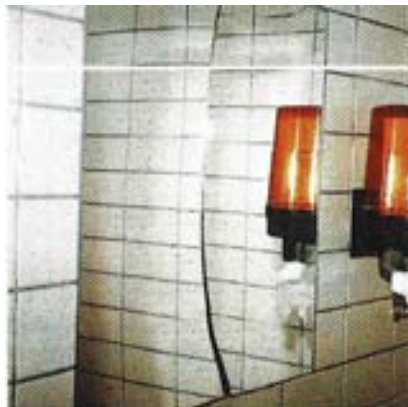
Fig. 3. Egentligt brud i beklædningen - her gennem et indbygget spejl.
