Blafrende undertage af banevarer

BYG-ERFA

erfaringsblad

99 04 22

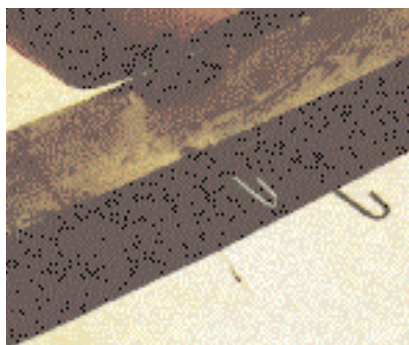
Resultatet kan være, at der med tiden bliver slidt hul i undertagsmaterialet, se figur 1. Herved er der risiko for vandindtrængning i tagrummet og vandskader på indvendige overflader i bygningen.

Figur 1. Undertag med slidhul forårsaget af tagets bindere.

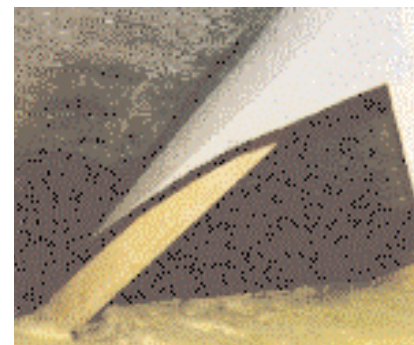
Figur 2. Overskydende undertagsmateriale, som skal bortskæres.

Ved montering parallelt med spærene, hvor banebredden ikke passer til spærafstanden, er det vigtigt at overskydende undertagsmateriale bortskæres, så det ikke kan blafre, se figur 2. Ved montering parallelt med spærene kan der

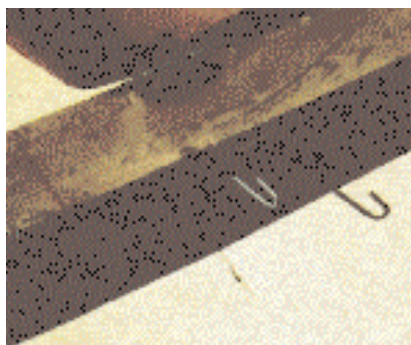
Resultatet kan være, at der med tiden bliver slidt hul i undertagsmaterialet, se figur 1. Herved er der risiko for vandindtrængning i tagrummet og vandskader på indvendige overflader i bygningen.

Figur 1. Undertag med slidhul forårsaget af tagets bindere.

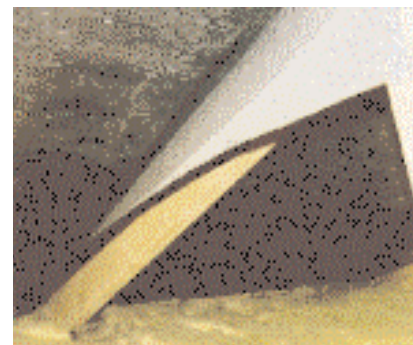
Figur 2. Overskydende undertagsmateriale, som skal bortskaeres.

▫ Ved montering parallelt med spærene, hvor banebredden ikke passer til spærafstanden, er det vigtigt at overskydende undertagsmateriale bortskaeres, så det ikke kan blafre, se figur 2. Ved montering parallelt med spærene kan der

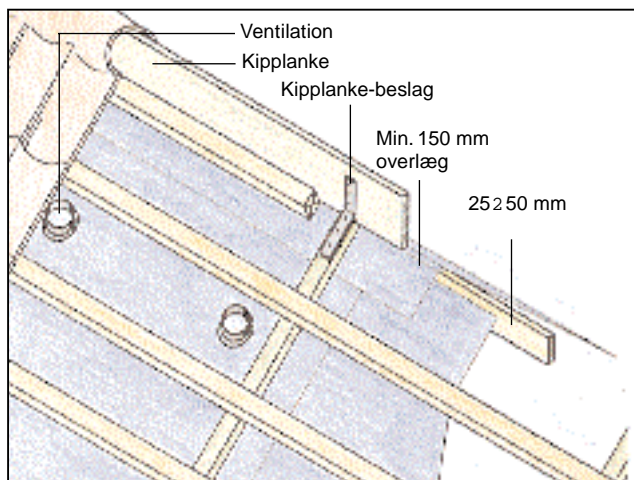
Figur 3. Kipløsning, hvor undertaget er ført op over rideplanken og er fastholdt mellem rideplanke og kipplanke. Undertaget kan udføres ventileret eller uventileret. Hvis undertaget udføres uventileret, anvendes der ikke ventilationsstudse.

▫ Kipdetalje med kipplanke skal udføres, så afstandslisten føres helt op til kipplanen, således at undertaget ligger fast mod spæret hele vejen op. Der hvor undertaget føres over rideplanke i kip, se figur 3, skal det udføres med ca. 150 mm overlæg. Begge lag skal fastholdes under afstandslisterne.

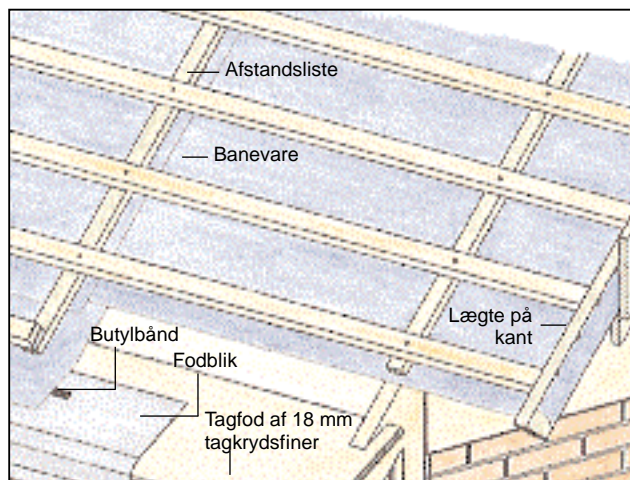
Figur 4. Ventilert foddetalje, hvor undertaget fastholdes til underlagsplade med fugebånd, så blafring undgås. Løsningen benyttes på samme måde, hvor der anvendes diffusionsåbne undertagsmaterialer, som ikke kræver ventilation i tagfladen.

▫ Ved tilslutning til fodblikket skal alt overskydende materiale bortskaeres, så det ikke kan blafre, se figur 4.

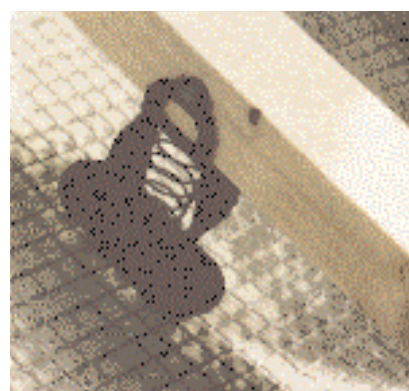
Figur 5. Fjeder til fastholdelse af undertag mod lægter.

n Afhjælpning ved montering af fjedre mellem undertaget og et passende antal lægter.

Fjedrene mindsker undertagets bevægelsesmuligheder og hindrer derved støjgenerne samt reducerer risikoen for beskadigelse af undertaget.

Ulempen er, at der skal monteres relativt mange fjedre, hvis løsningen skal være effektiv. Fjedrene kan kun monteres udefra, hvilket kræver at tagdækningen åbnes lokalt ud for monteringsstederne. Ved tagsten kan det dog gøres nemt og hurtigt.
