BYGGEFELREGISTRERET 59

DEBATOPLÆG

Indholdsfortegnelse

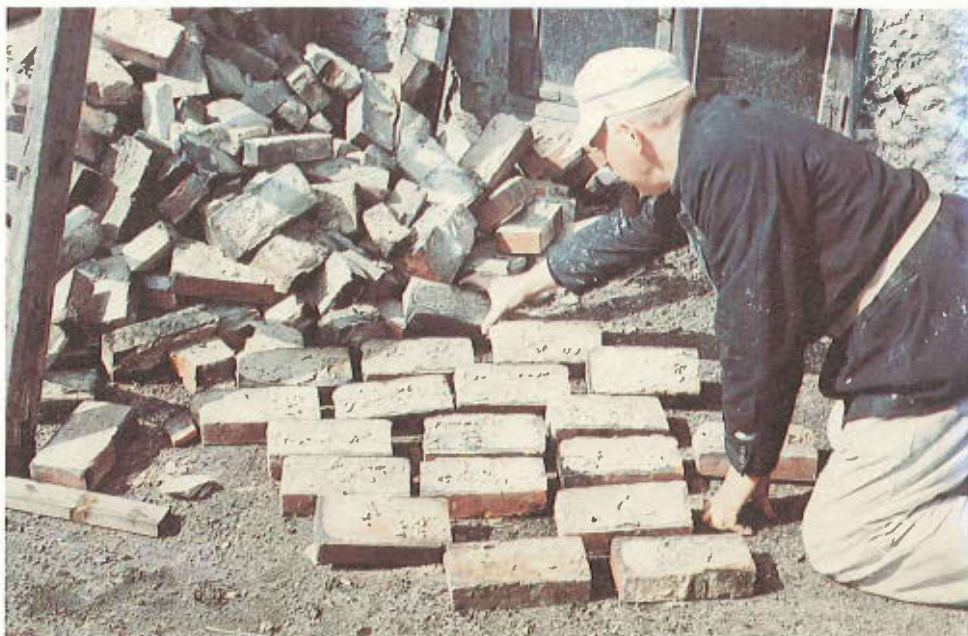
Billedet herover viser mureren med mursten fra den del af skorstenen, hvor murbiganget har fundet sted.

Herunder detailbillede af mursten fra skorstenen. Murbiganget ses tydeligt. På visse steder er mørtelen helt væk.

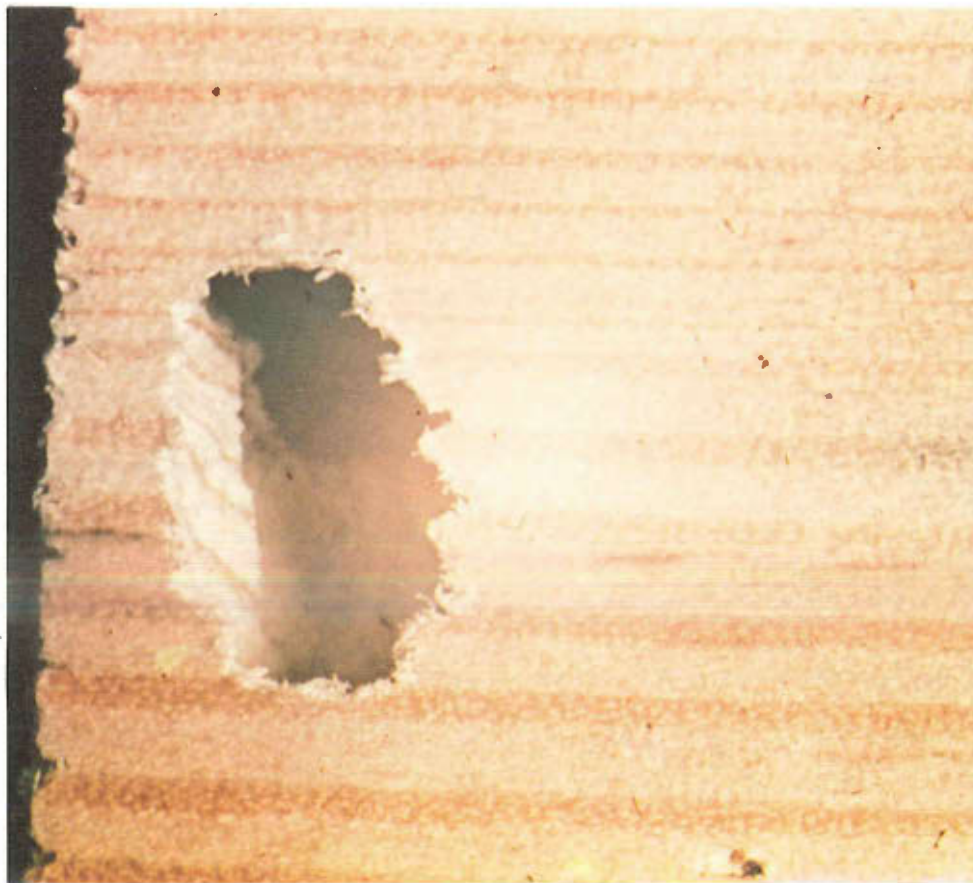
Husbukke – Flyvehul

Flyvehullerne, der er 6–10 mm lange, er oftest det eneste ydre tegn på et husbukkeangreb.

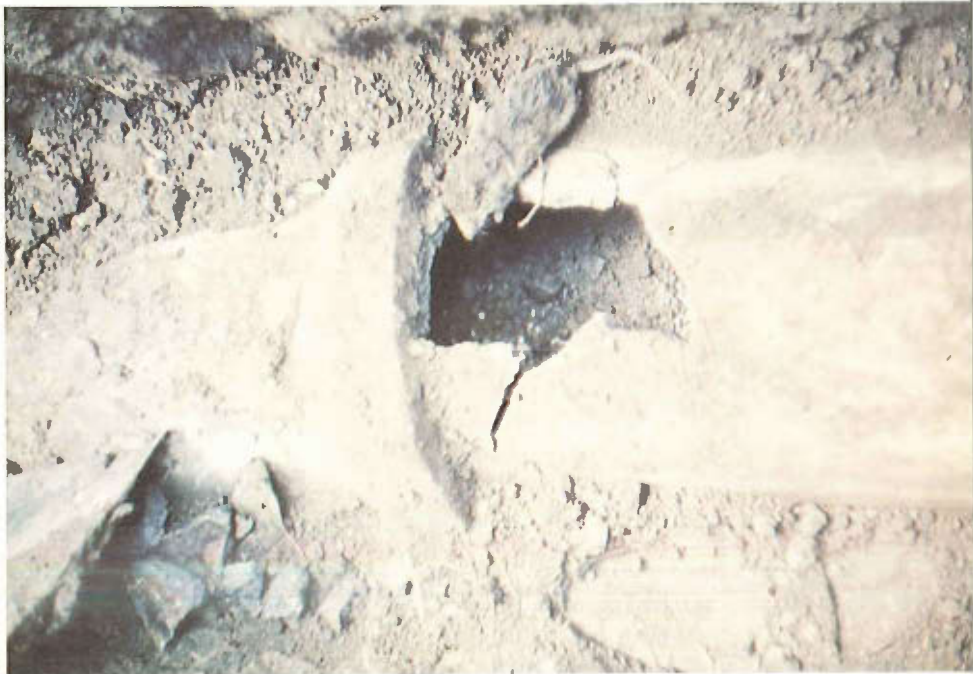
Dårligt udført kloakarbejde 2

Nærbillede af røret i udgravningen

I modsætning til det på følgende side viste kloakrør, der er gennemgnavet af rotter, er der i dette tilfælde tale om en skade forvoldt på et kloakrør under lægningen. Måske er der faldet sten eller tabt et stykke værktøj ned på betonrøret, det er revnet – der er gået hul – og hullet er ikke repareret. Der er lagt en løs sten over, og fra dette ikke tætnede hul i kloakrørets overside, som ikke har betydet noget for selve bortledning af kloakvand, har rotter fra kloaken i hobetal haft lejlighed til at komme ud fra kloaksystemet og bygge reder. – Her har selv den bedste kvalitet af betonrør ikke været god nok, fordi der er tale

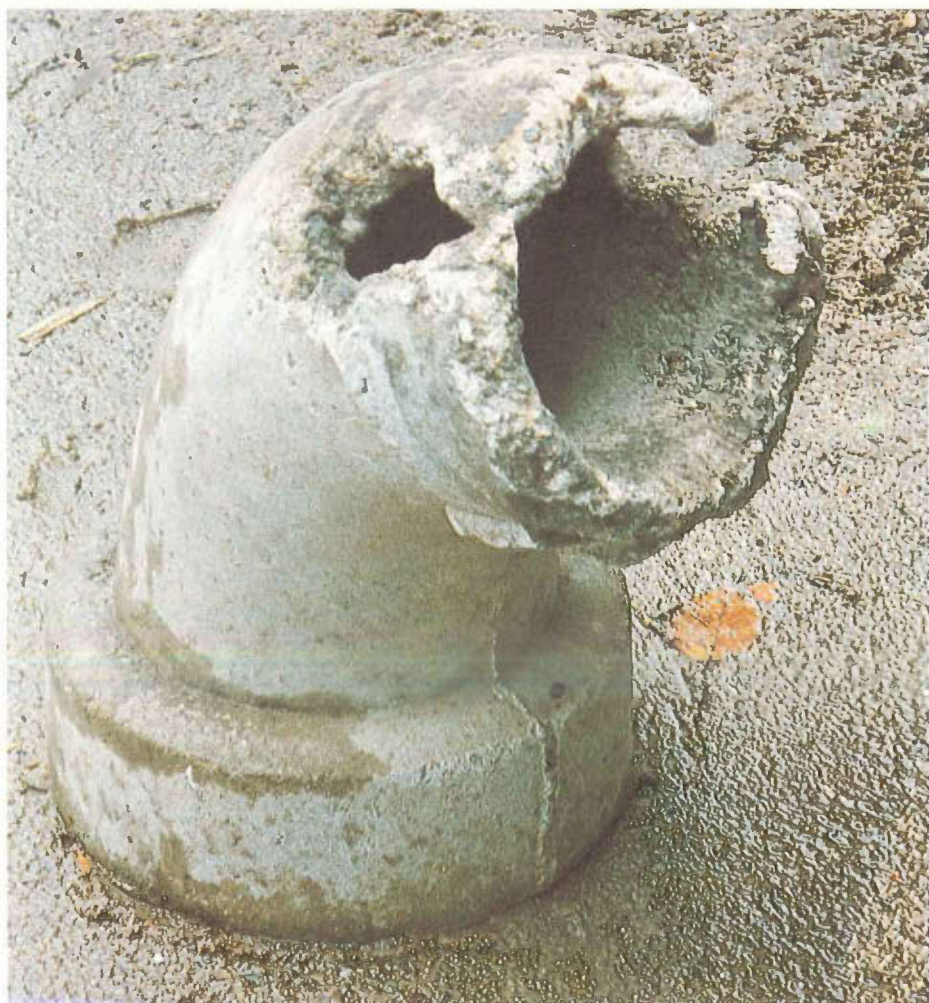
Et kloakrør – en bøjning – der har gennemgnavede rottehuller, dels direkte ud til samlingen og dels et lige indenfor samlingen.

De skader rotterne forvolder ved gnaving er meget store. Det forekommer næsten usandsynligt, at en rotte kan gnave sig igennem et kloakrør af beton. Der er mange eksempler på, at rotterne har gnavet sig igennem andre materialer, ikke mindst plastic, hvilket er særlig uheldigt, når dette materiale anvendes i forbindelse med kloakrør.

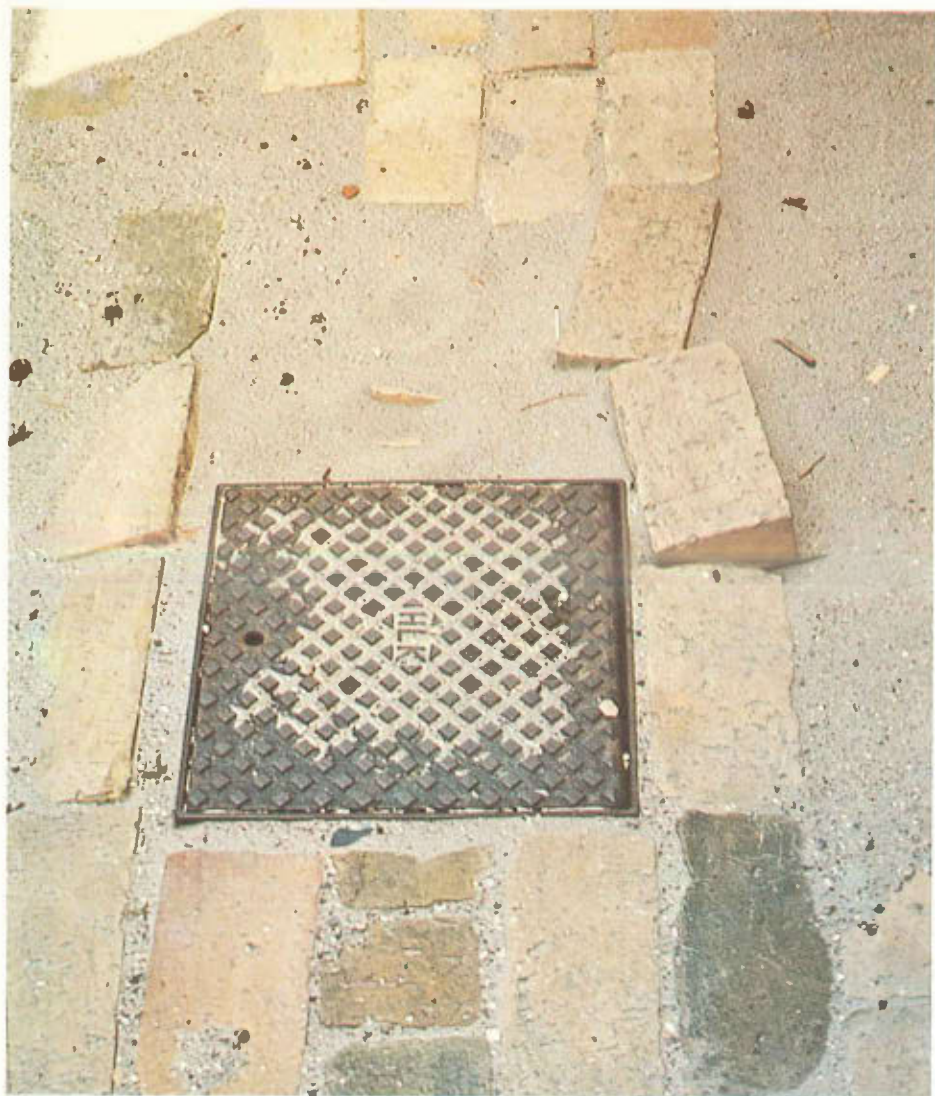
Rotter under klinkebelægning 1

Belægningen af murstensklinker måtte altid repareres.

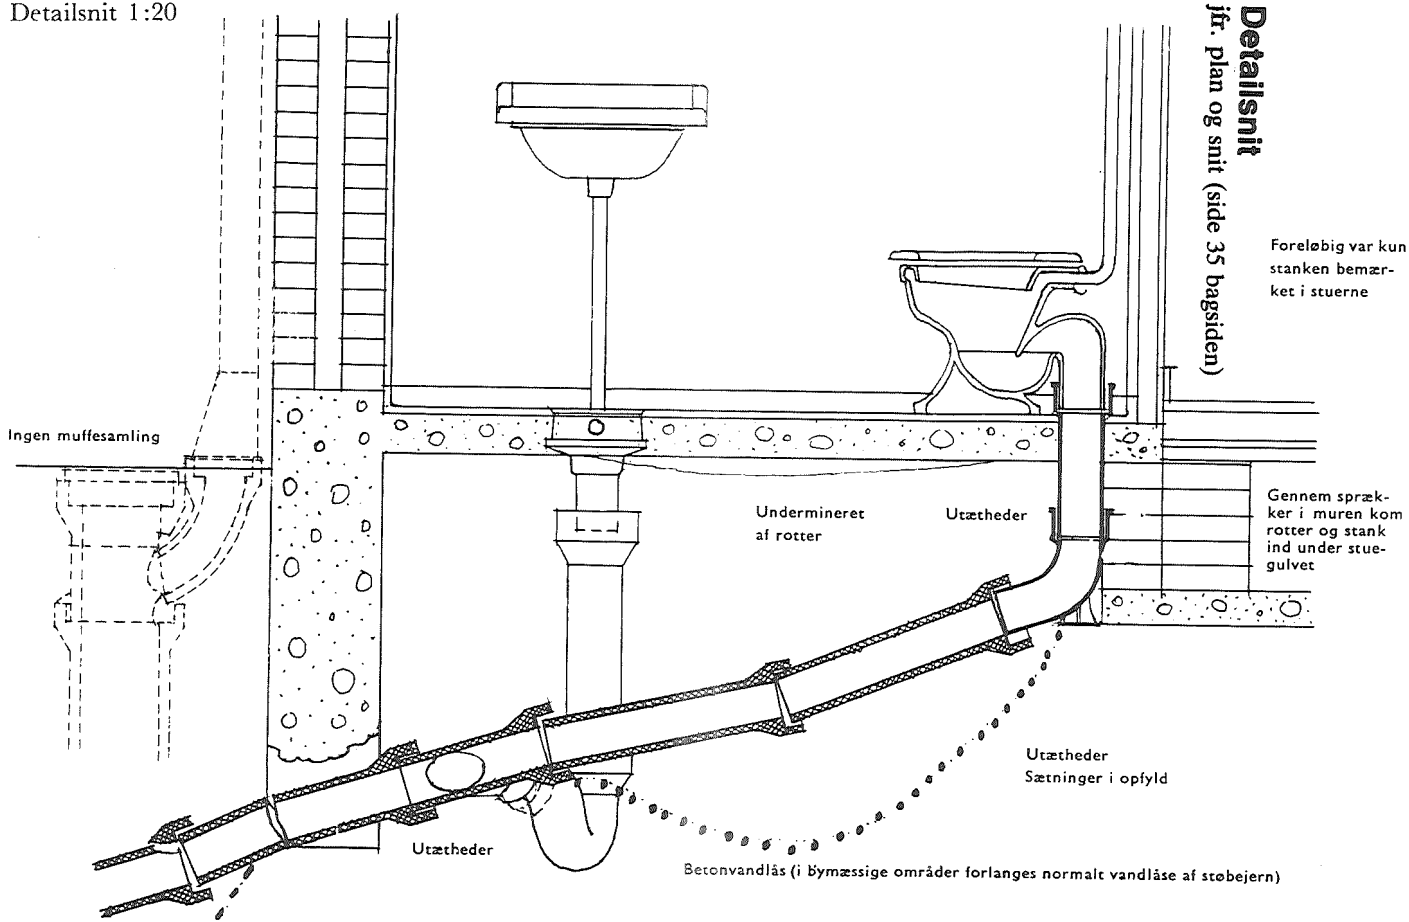
Detailsnit 1:20

Utæthed i oversiden af kloakledning, der fejlagtigt var ført gennem varmekanal

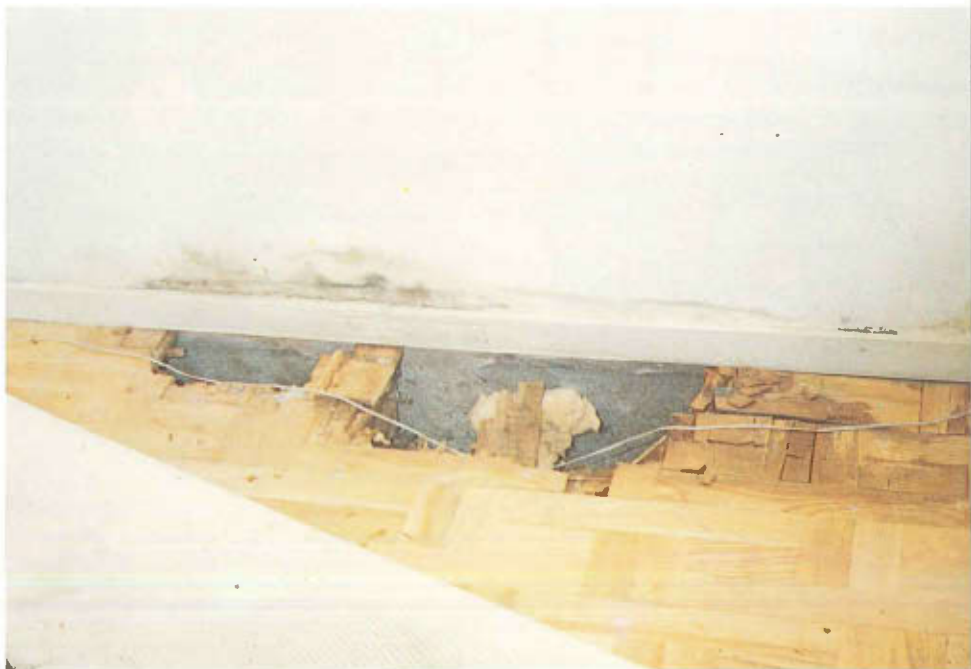
Kloakrør hugget uden om vandrør 1

I et 11 år gammelt enfamiliehus opstod en svampeskade, som det kan ses på ovenstående foto. Årsagen hertil var ikke umiddelbart til at konstatere. Skaden blev opdaget, da ejeren flyttede et skab, der stod langs væggen. Det første han så, var fugtpletterne på væggen. Da gulvtæppet blev slået til side, trådte han igennem, som det kan ses på billedet af det svampeangrebne gulv. Fugt i store mængder – så meget at isoleringsmaterialet kunne vrides for vand

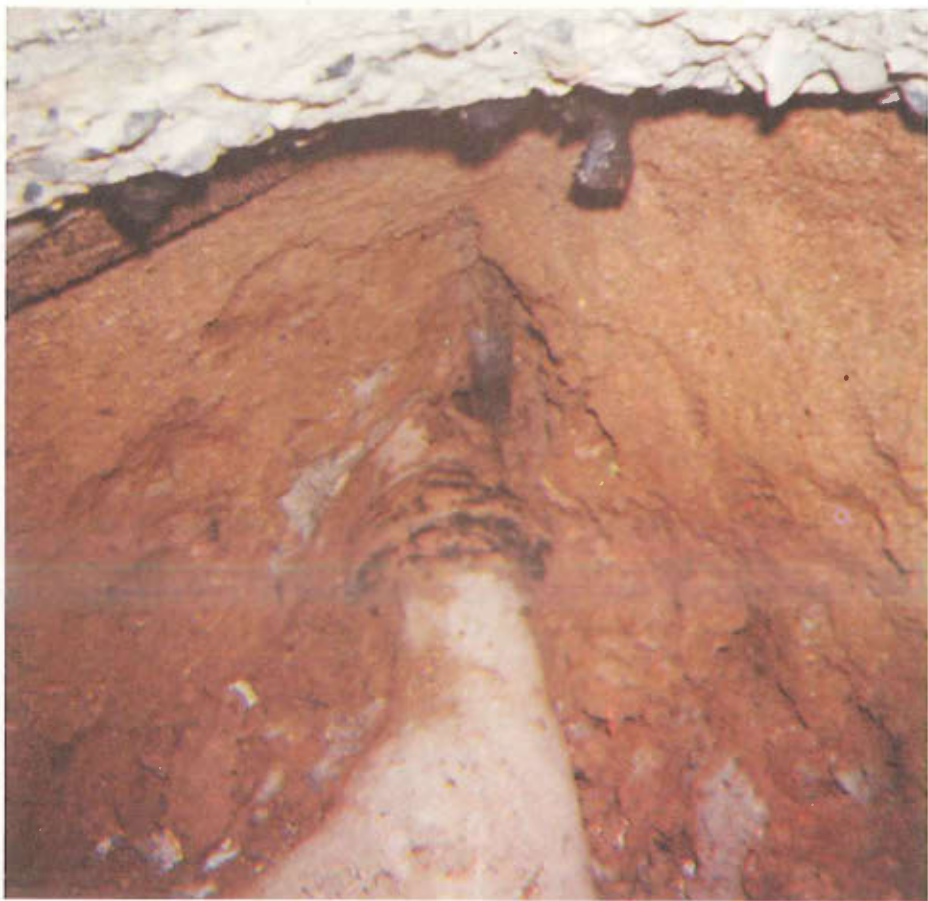
Kloakrør hugget uden om vandrør 2

Derefter fulgte en undersøgelse med opgravning udenom kloakledninger efter at have konstateret, at en del af det vand, der blev hældt i en køkkenvask m.v. ikke nåede frem til rensbrønden. Resultatet kan ses på foto og tegning.

Udbedring af skaden, der omfattede nyt gulv. m.v. androg 35.000 kr.

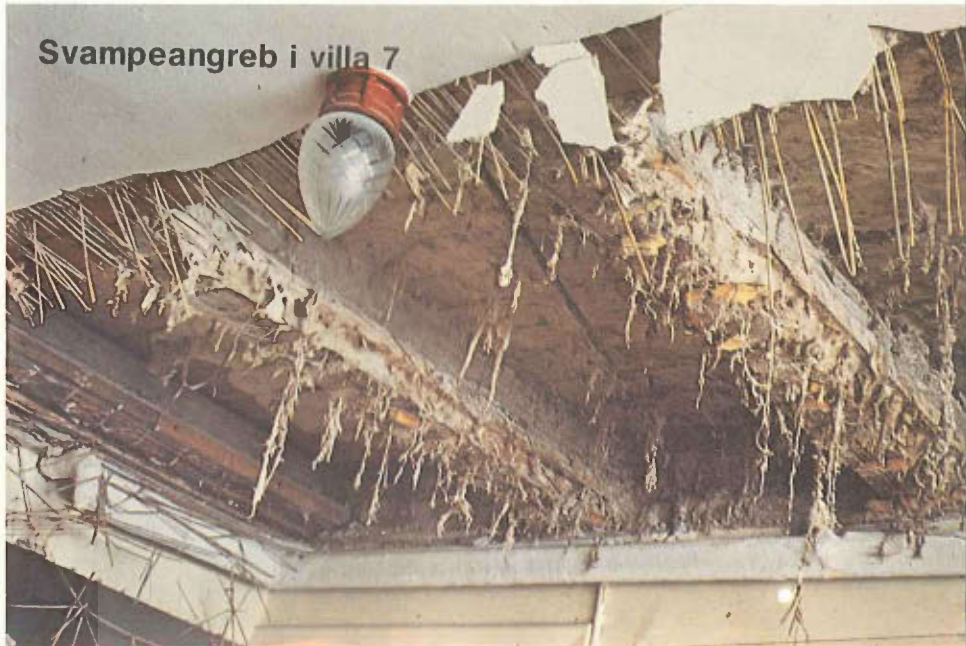
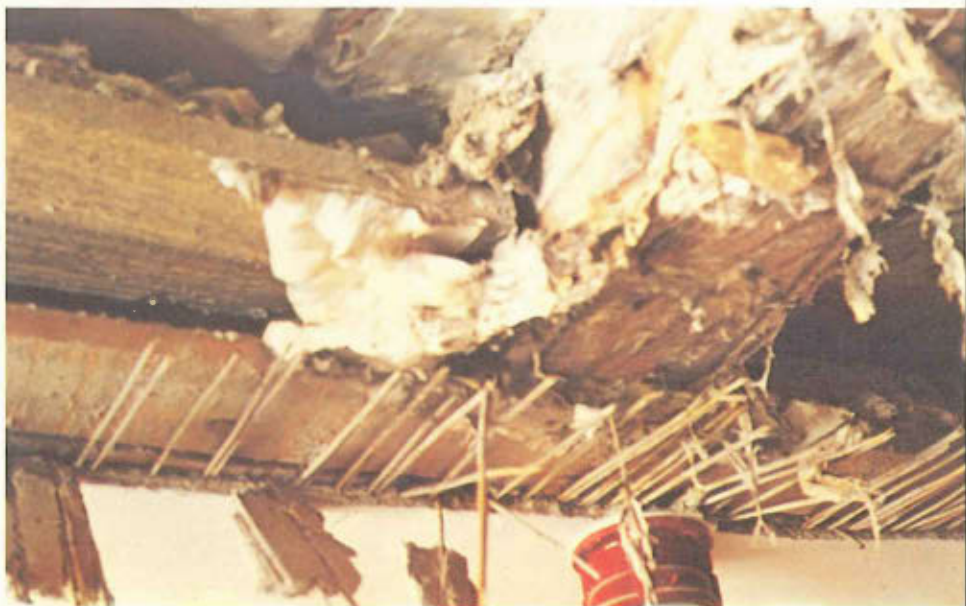
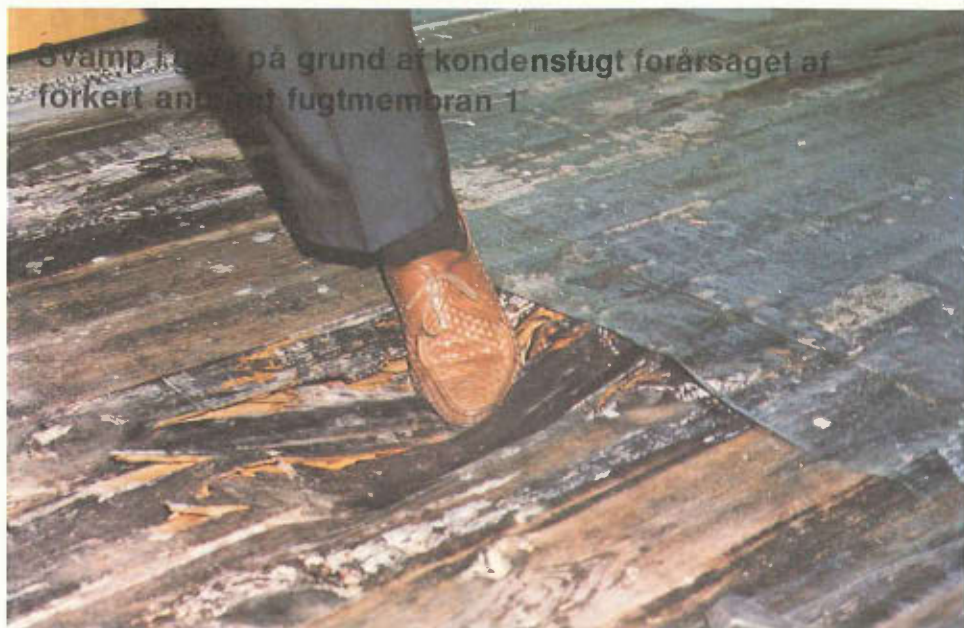
Svampeangreb i villa 7

Billederne viser de omfattende skader, svampeangrebet havde forvoldt.

Huset var ubeboeligt gennem en længere reparationsperiode.

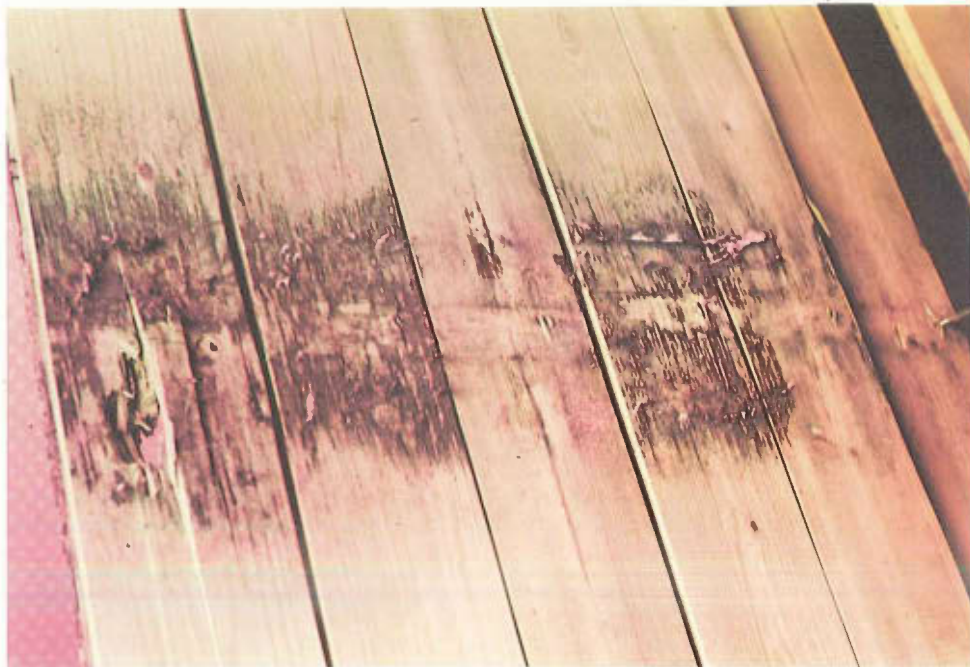
Svamp i lejlighed på 3. sal – Gulvunderside

Gulvbrædder angribes som regel mest på undersiden, og ofte opstår der derved en krumning, som man skal være meget opmærksom på, og hvis man ser en sådan i et gulv, skal man sørge for nærmere undersøgelse af gulvet.

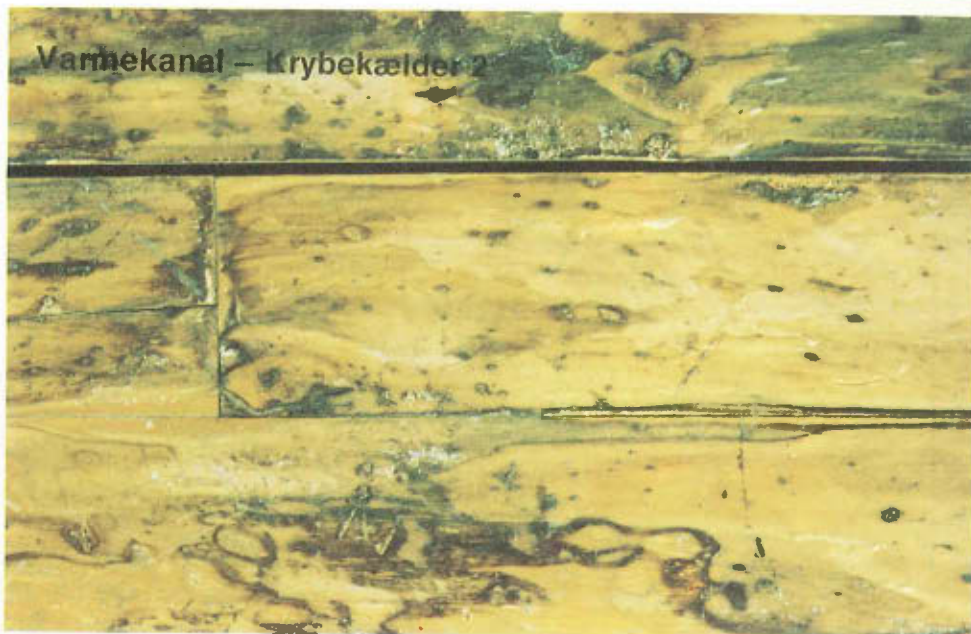
Billedet viser bunken af brædder, der alle var kraftigt medtaget.

Nærbillede af gulvbræddernes overside viste et begyndende angreb af svamp.

Gulvbræddernes underside viste, at det var hvid tømmer svamp.

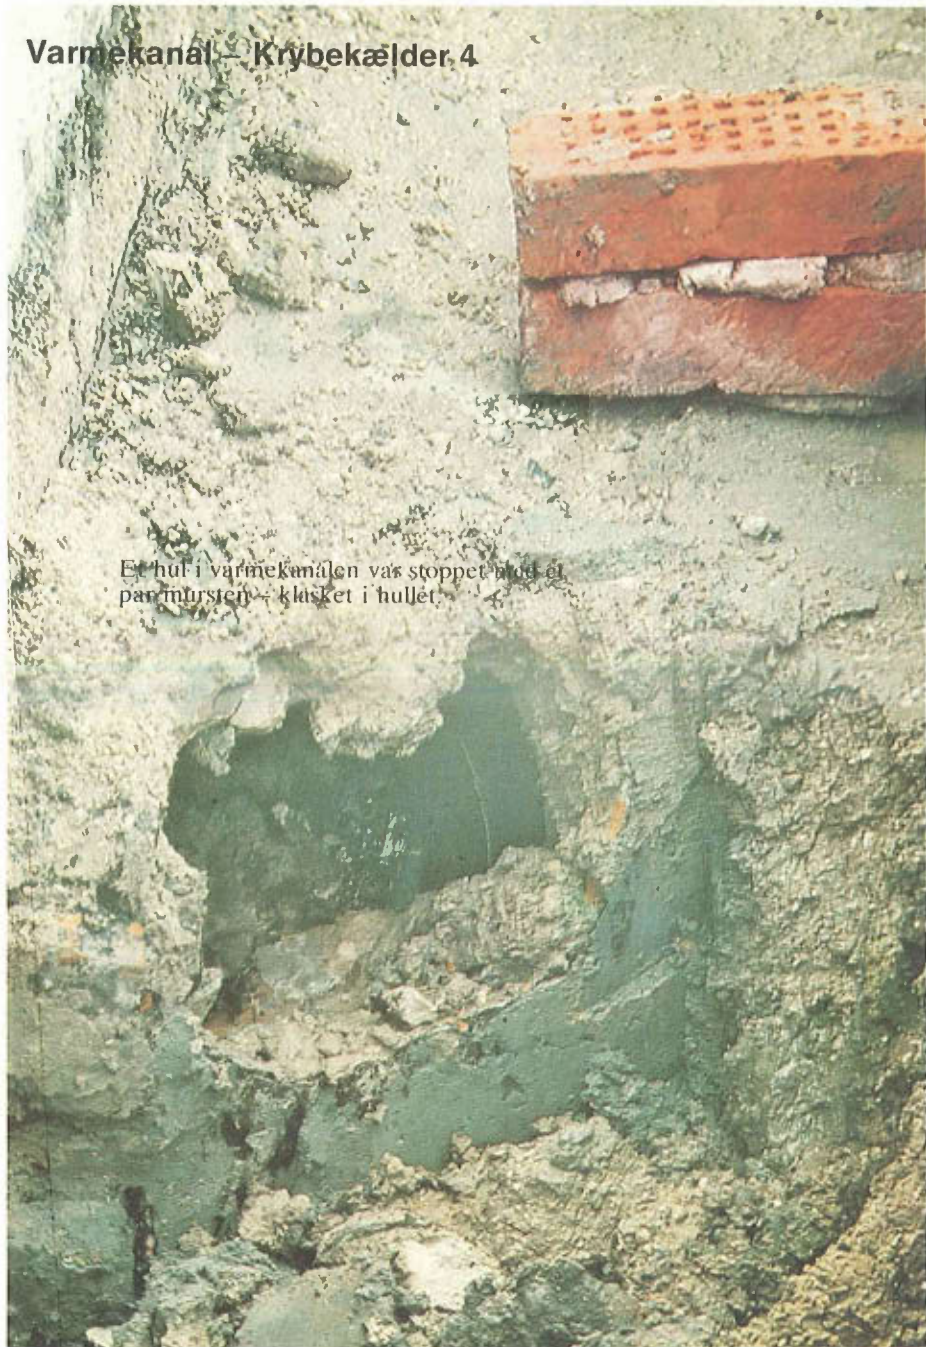
Varmekanal – Krybekælder, 4

Et hul i varmekanalen var stoppet med et par mursten - klasket i hullet.

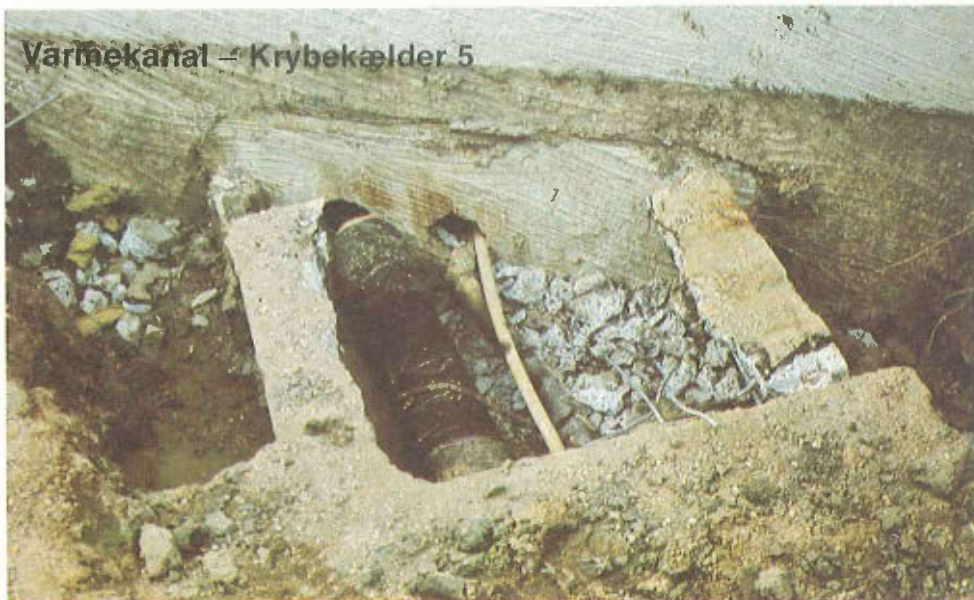
Billedet foroven viser varmekanalens tilslutning til kælderfundamentet, efter at dækpladen er fjernet.

Forneden: Detalje af den mangelfulde støbning omkring varmerørene.

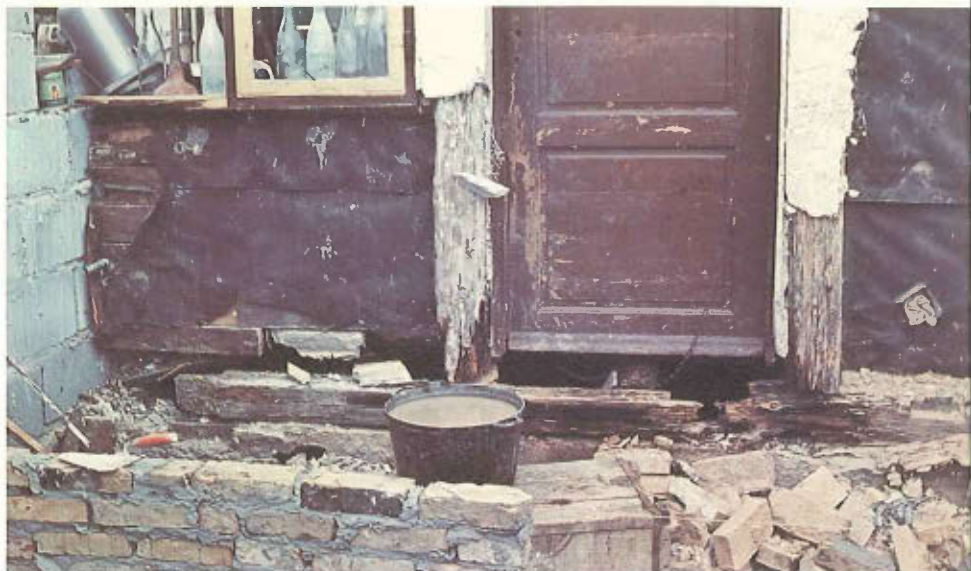
Nærbillede af den ødelagte lodrem og bindingsværksstolperne.

Huset var ubrugeligt – ydervægge og gulve måtte fornyes.

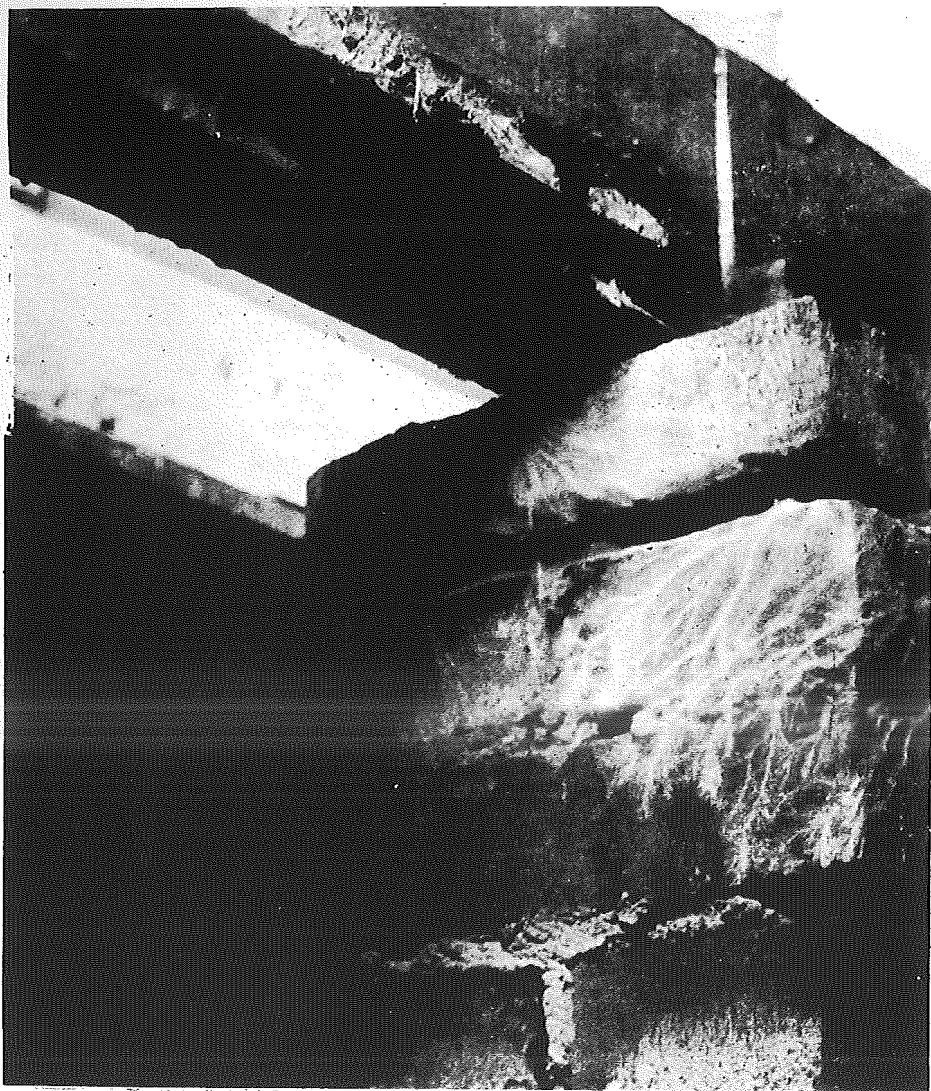
I et andet svampeangrebet hus var det, som det kan ses på billedet, svampemycelier, der voksede fra gulvbjælke nedover en af de bærende murpiller, ligesom de voksede nedover mursoklen og under reparationen krævede et stort og omhyggeligt udrensningsarbejde og ombygning af murpillen.
