Supplerende viden, tegninger og billeder bedes venligst sendt til: **BYGGEFELREGISTRERET** v/stadsarkitekt Borge T. Lorentzen, Rødovre. **DEBATOPLÆG**

DEBATHÆFTE nr. 5 er udkommet og omhandler fortrinsvis skadedyr og svamp m.v.

DEBATHÆFTE nr. 6, der fortrinsvis omhandler murværk m.v., udsendes hermed.

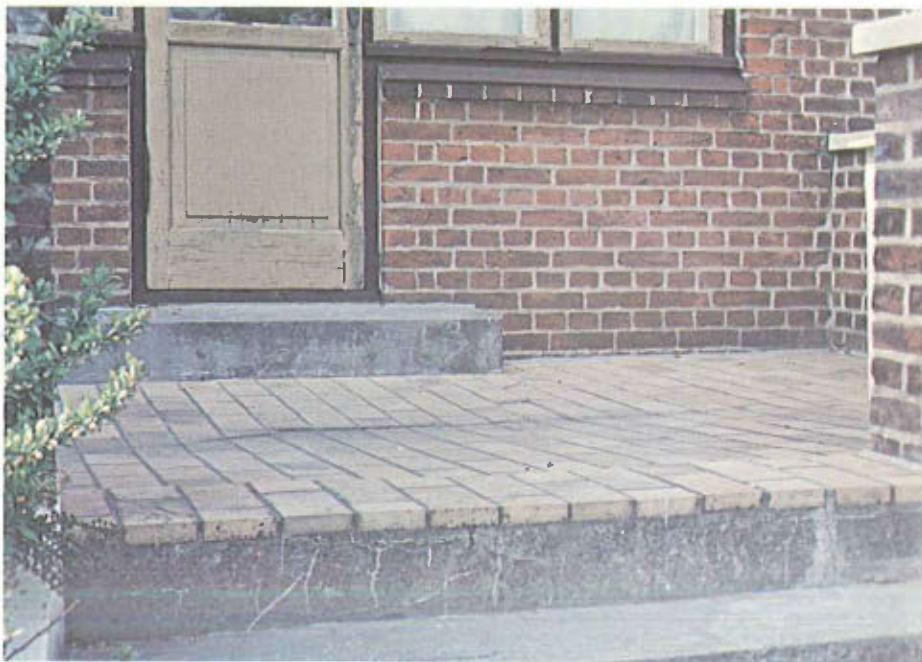
Terrasse støbt på opfyld

Billedet viser en terrasse, hvor gulvet består af en langs murene indstøbt uarmeret plade belagt med klinker.

Det er nødvendigt også at føre fundamenterne for en mur uden om en terrasse ned til frostfri dybde, såfremt man vil undgå sætninger som i dette eksempel.

I dette tilfælde bør der være afstand mellem pladen og eventuelt underliggende terræn eller opfyld for at hindre, at frostløftninger kan skade pladen.

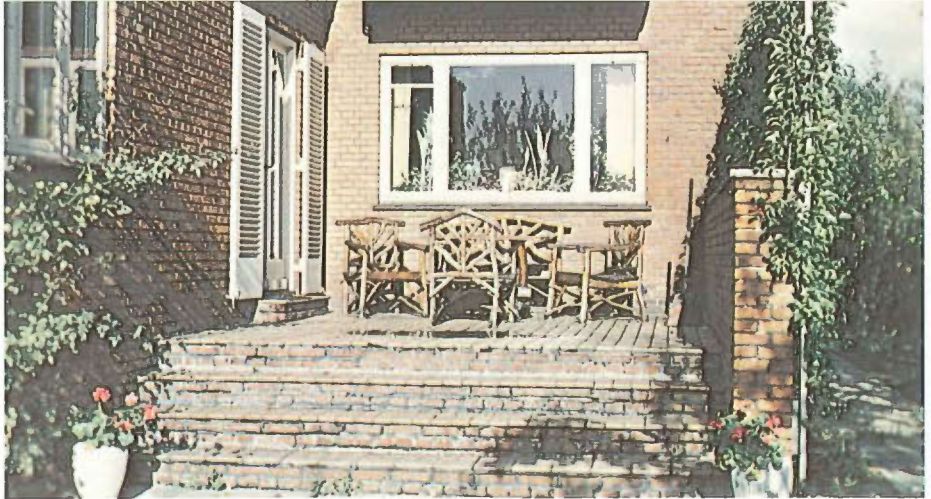
Terrassegulv uden armering Trappe af mursten afdækket m. klinker

Terrassegulv uden armering støbt på opfyld, men hvilende på de afgrænsende mure. Pladen har sat sig på midten, hvor regnvand har dannet en lille sø.

Fugerne mellem klinkerne er dårligt udført, hvorfor vand og efterfølgende frost har ødelagt murværket i trappen. Fremspringet i forkanten er meget knebent på dette sted.

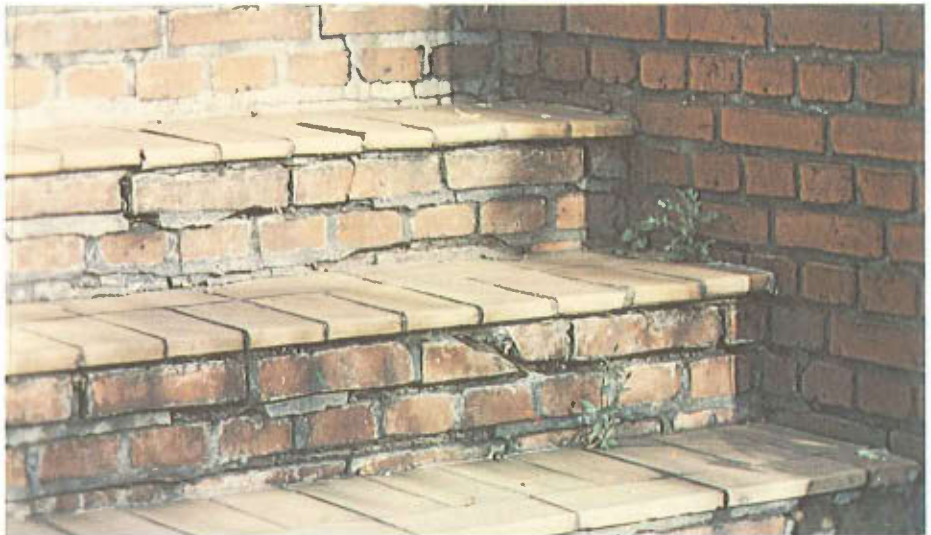
Reparationsarbejde af terrassegulv støbt uden armering

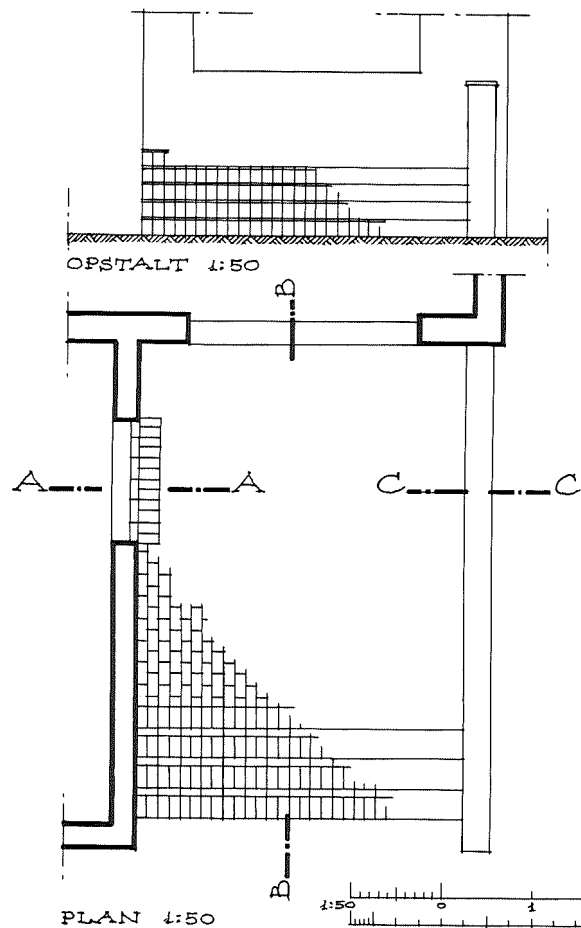
Arbejdstegning af det nødvendige reparationsarbejde med støbning af en ny armeret gulvplade.

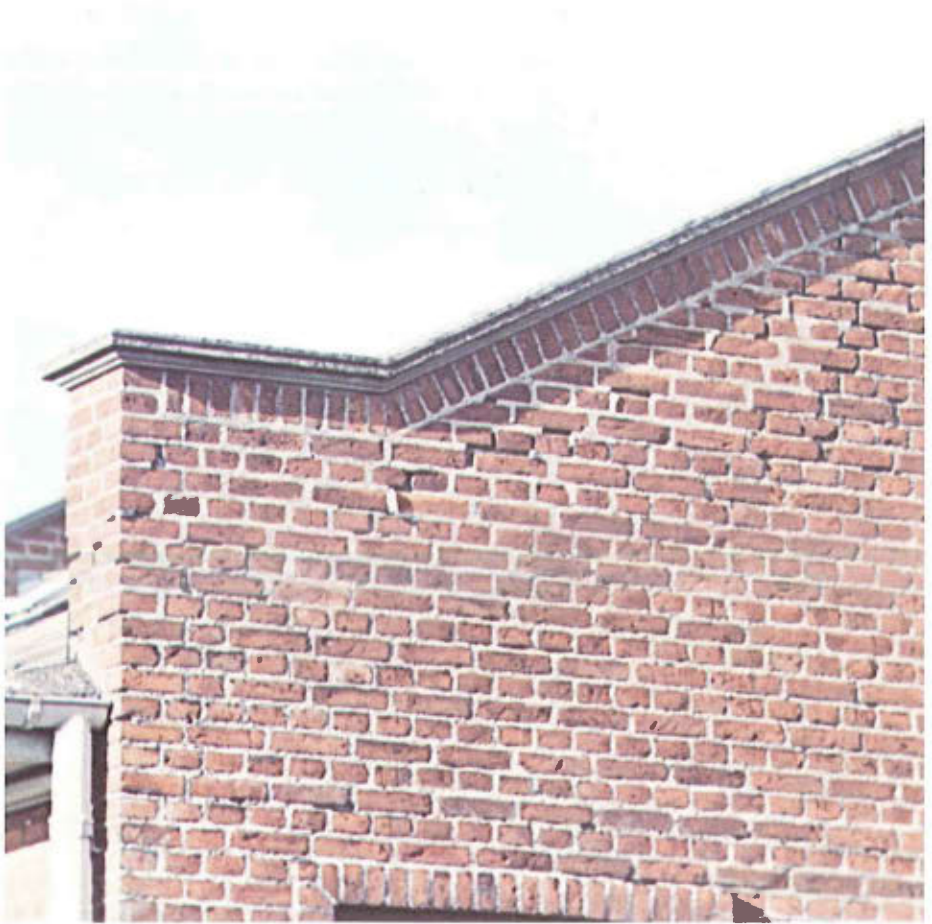
Utæt dækplade på brandkam (1)

Utæt dækplade på brandkam.

er formodentlig den vigtigste årsag til de forvitring af muren, som ses på billedet. Det nedsivende vand har betinget omfattende frostsprængninger og ødelæggelse af loftet indvendig.

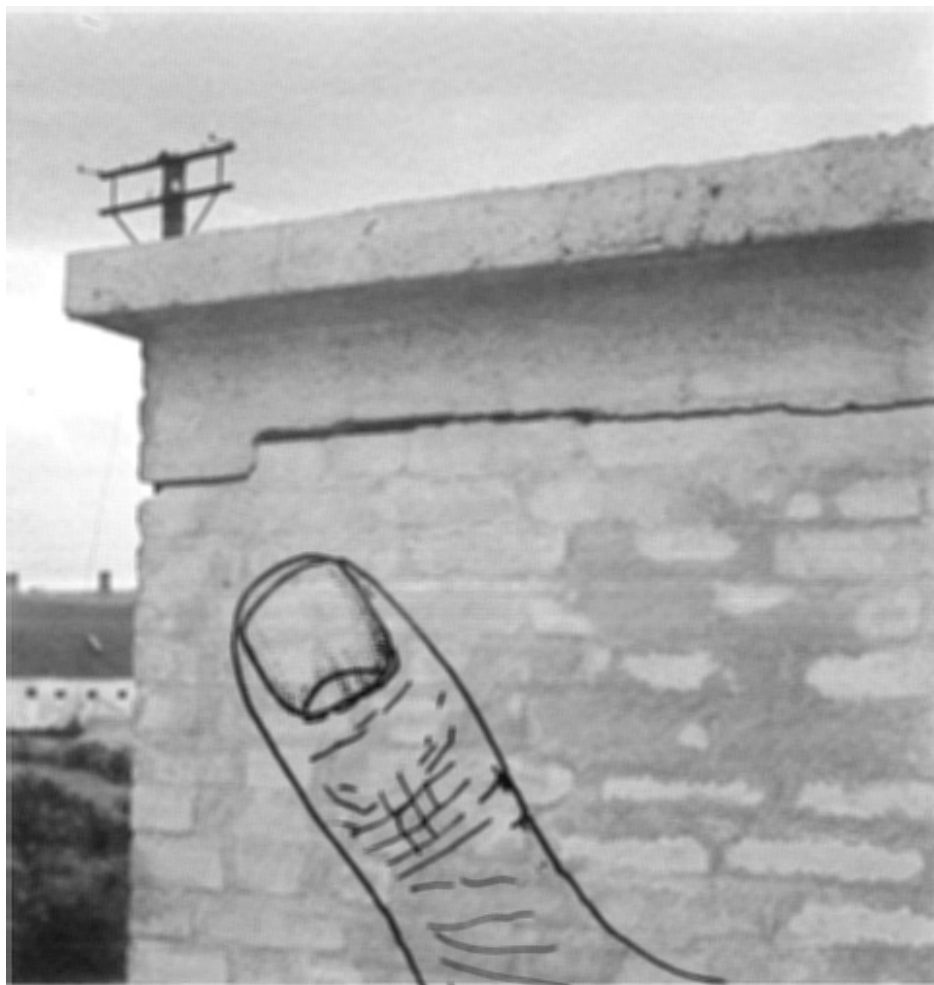
Ærens betontag støbt sammen med mur uden adskillelse mellem lag af f.eks. svøvepapir, isoleringspap eller lign. Mur og beton »arbejder« ikke ens, derfor revnen.

Som tommelfingerregel gælder, at betons udvidelse ved samme temperaturforskelle er dobbelt så stor som murværks. Udførelsen af tagpladens afslutning uden effektiv vandnåse og vandnot medførte endvidere fugtskade på murværket.

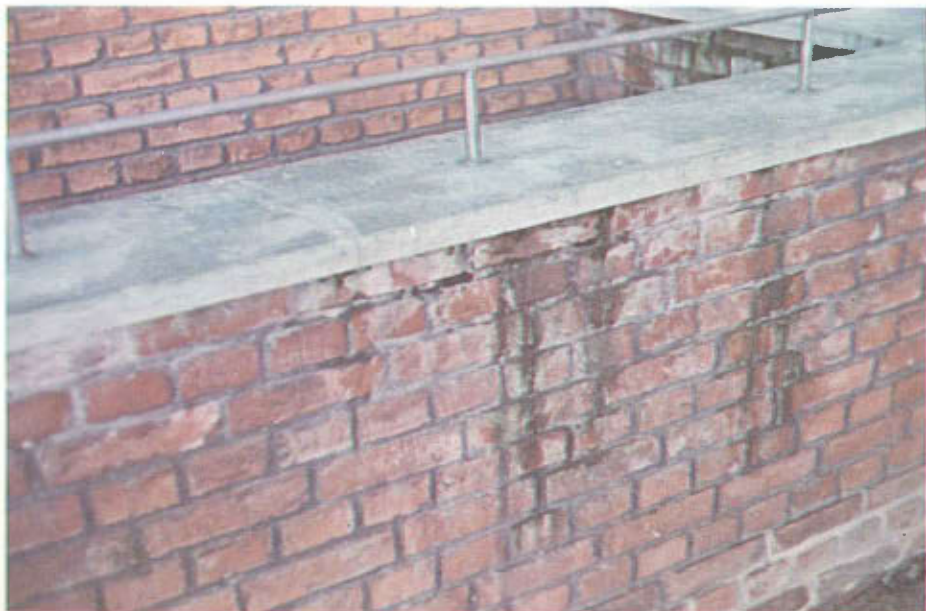
Forkert udført dækplade over mur i kældernedgang (2)

Dækplade af beton over blank mur i kældernedgang og tilsvarende dækplade og pudset mur. I begge tilfælde udført forkert. Se tekst næste side.

Forkert udført betondækplade er skyld i, at murværket i samtlige kældernedgange i en større 5 år gammel bebyggelse er ved at blive ødelagt. Dækpladen er udformet forkert uden tilstrækkeligt fremspring fra muren og uden vandnot på undersiden; den kan ikke vise overfladevand bort fra muren. Endvidere er dækpladen udført forkert, således at den er revnet på grund af svindspændinger. Gennem revnerne er der trængt vand ned i murværket. Når dette er vådt i lange perioder, danner det grobund for alger, de grønne farver på murfladen, der på billedet her ses som mørke pletter.

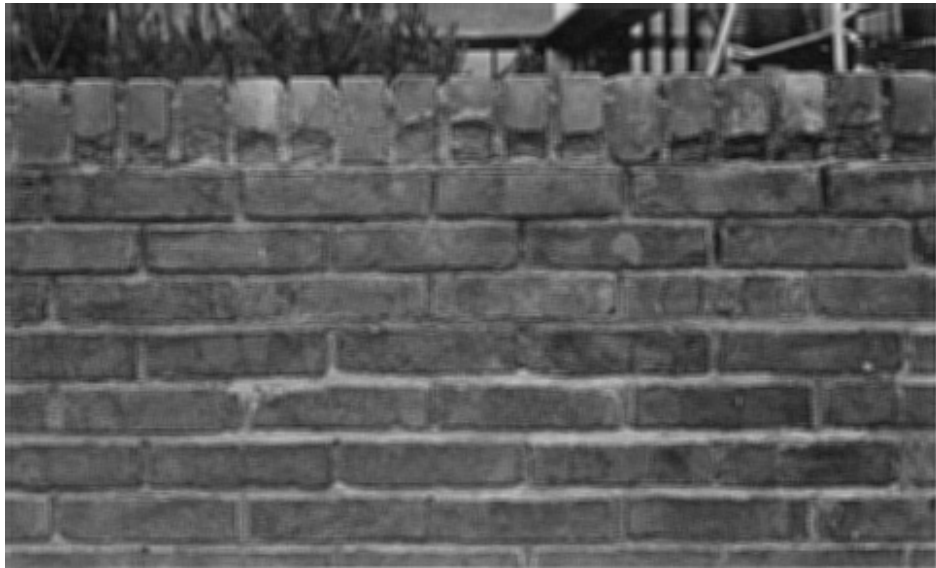
Rulskifte forkert udført se tegn. og tekst vedr. rigtig udførelse

Rulskiftet er frostsprængt p.gr. af manglende vandafvisning

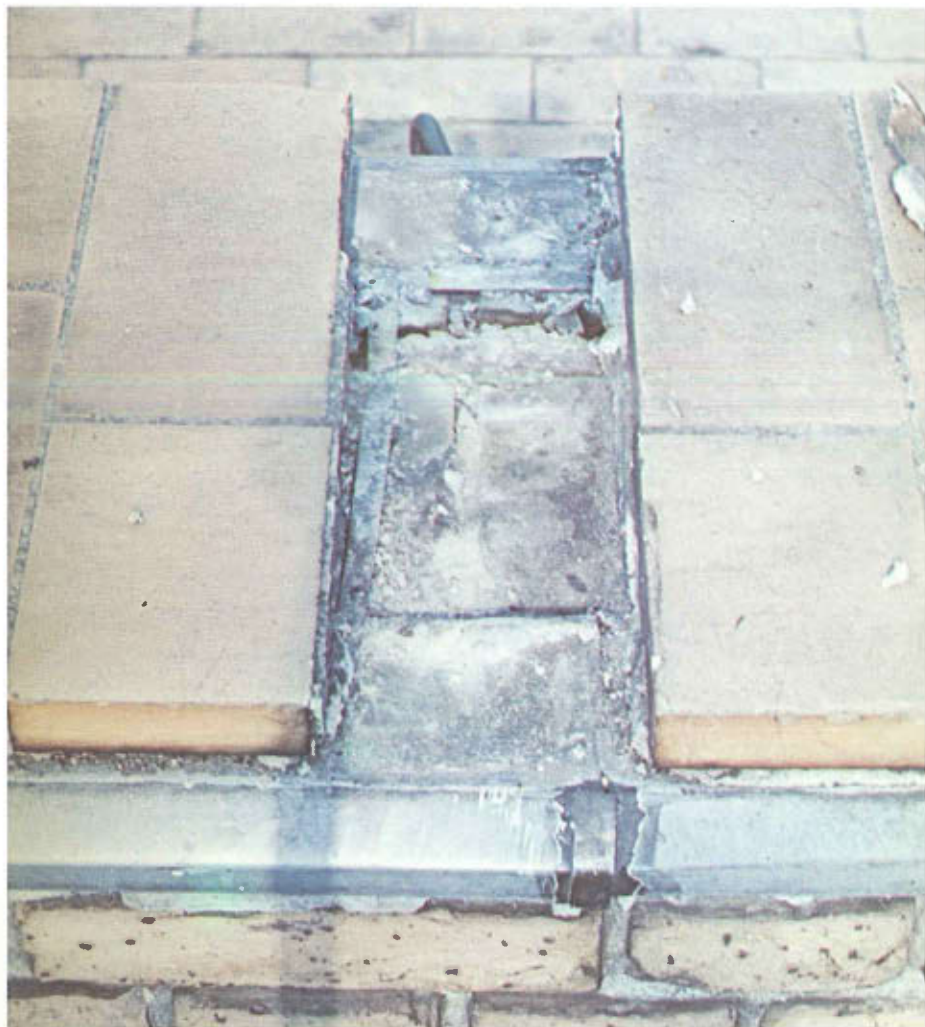
Forkert udført afdækning – betondækplade

I dette tilfælde har man forsømt indlæg af tjærepap, hvorfor nedsvivende vand gennem revner har forårsaget ødelæggelse. Skal en lang mur afdækkes, bør man yderligere benytte dilatationsfuger.

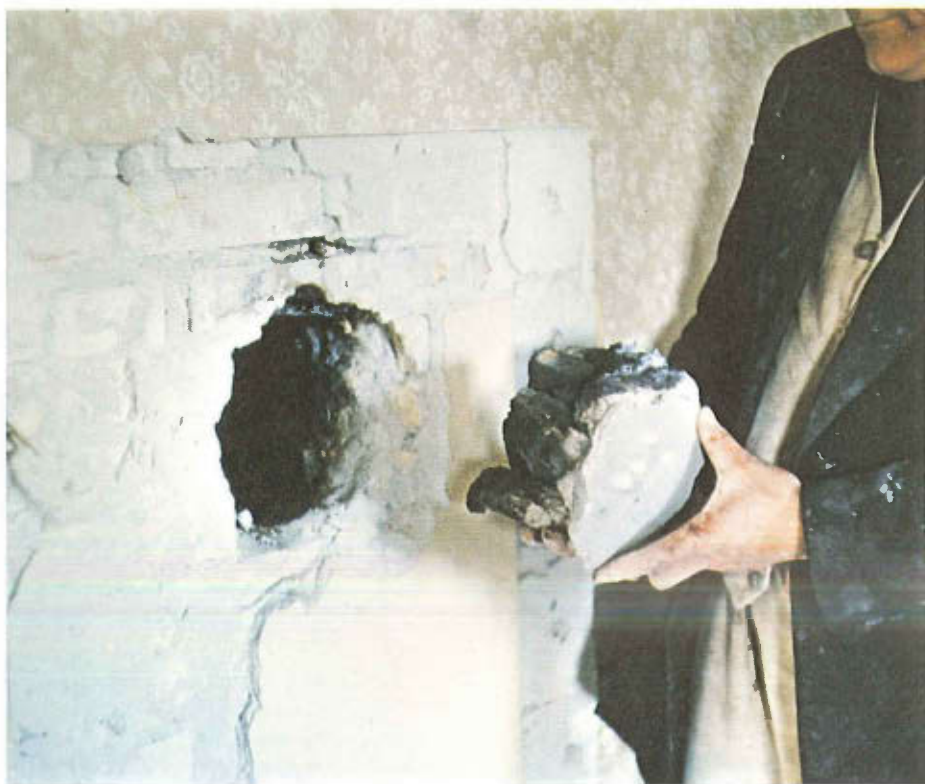
Skorstene – røgrørsindføring sundhedsfare

Uforsvarlig lukning af hul i skorsten fra nedtaget kakkelovnsrør.

Billedet viser en mangelfuld lukning af en oprindelig røgrørsindføring. Hullet var lukket med en blanding af brokker, mørtel og avispir. Fejlen, der kunne have medført store materielle og andre skader, blev konstateret af familiens læge efter langvarige helt uforståelige sygdomstilfælde.

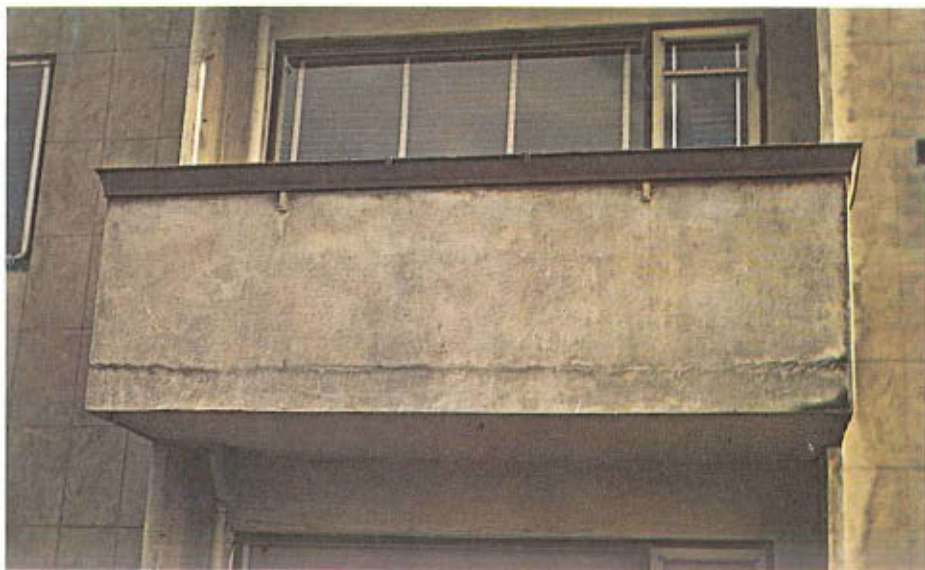
Altan (1)

Revnet altanforside forårsaget af forstop-
pet afløb. Se tegning og tekst næste side.
Murværk med hvide udblomstringer på

grund af fugt. Se tegn. og tekst på næste
side.

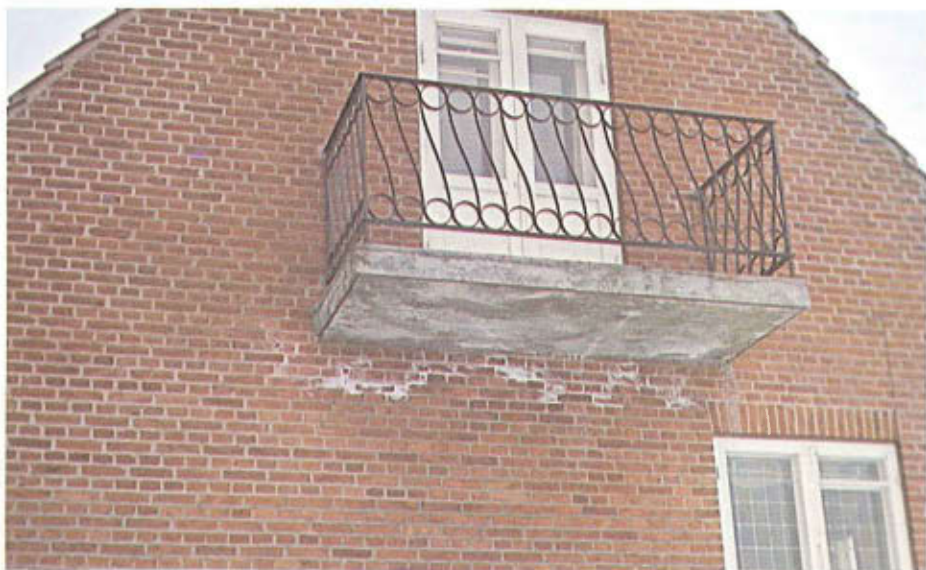
Altan (2)

Revnet altanforside.

Dårlig afvanding af altanen har været en medvirkende årsag til, at revnen mellem altanplade og brystning er blevet så skæmmende.

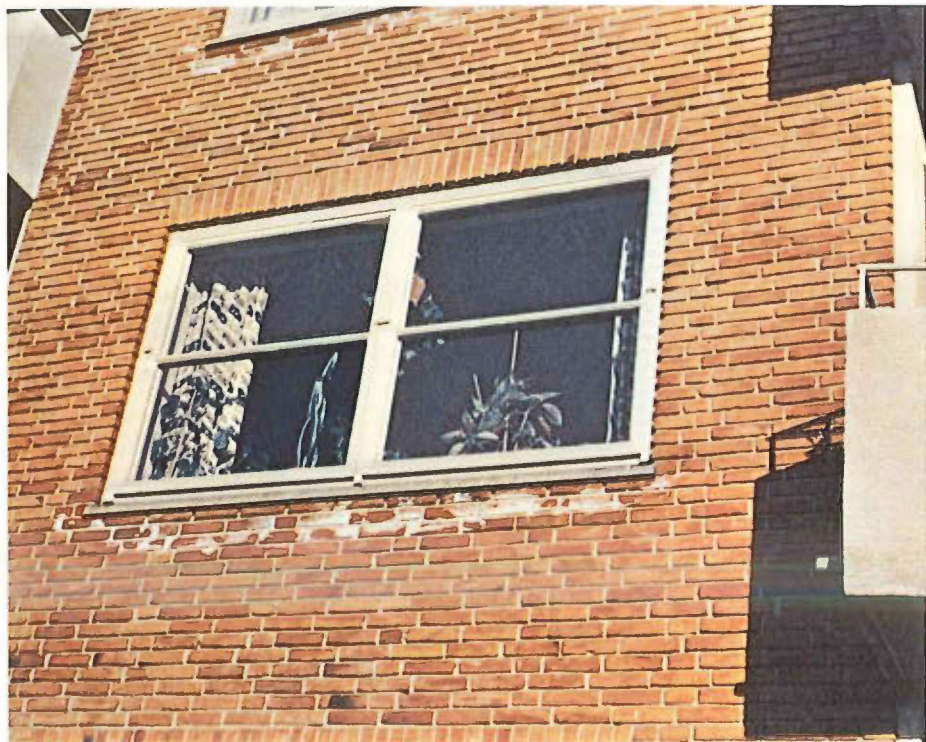
Skader på mur p.g.a. forkert udført betonsålbænk

Dette billede er taget i en kun 1 år gammel etageblokbebyggelse med flere hundrede lejligheder, hvor samtlige vinduer ser ud som på billedet. Den dejlige røde mur er misfarvet af kedelige udblomstringer, der uden fordyrelse af byggeriet kunne være undgået ved udførelse af en vandtæt og tilstrækkelig vandafvisende sålbænk på et tjærepapunderlag.

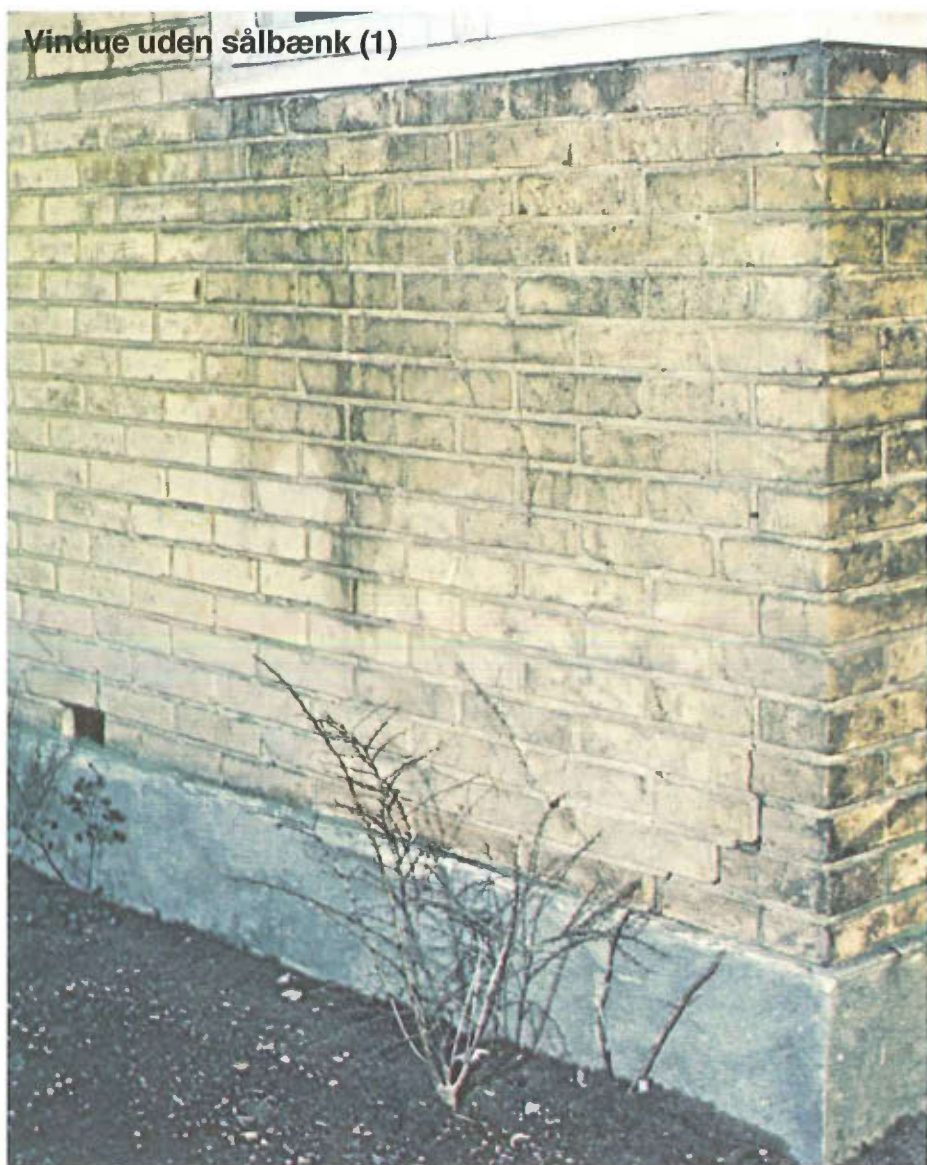
Vindue uden sålbænk (1)

Årsagen til den misfarvede mur er manglende sålbænk med fremspring og vandnot. Huset var 4 år gammelt, da billedet blev taget. Årsagen til revnen i muren viste sig

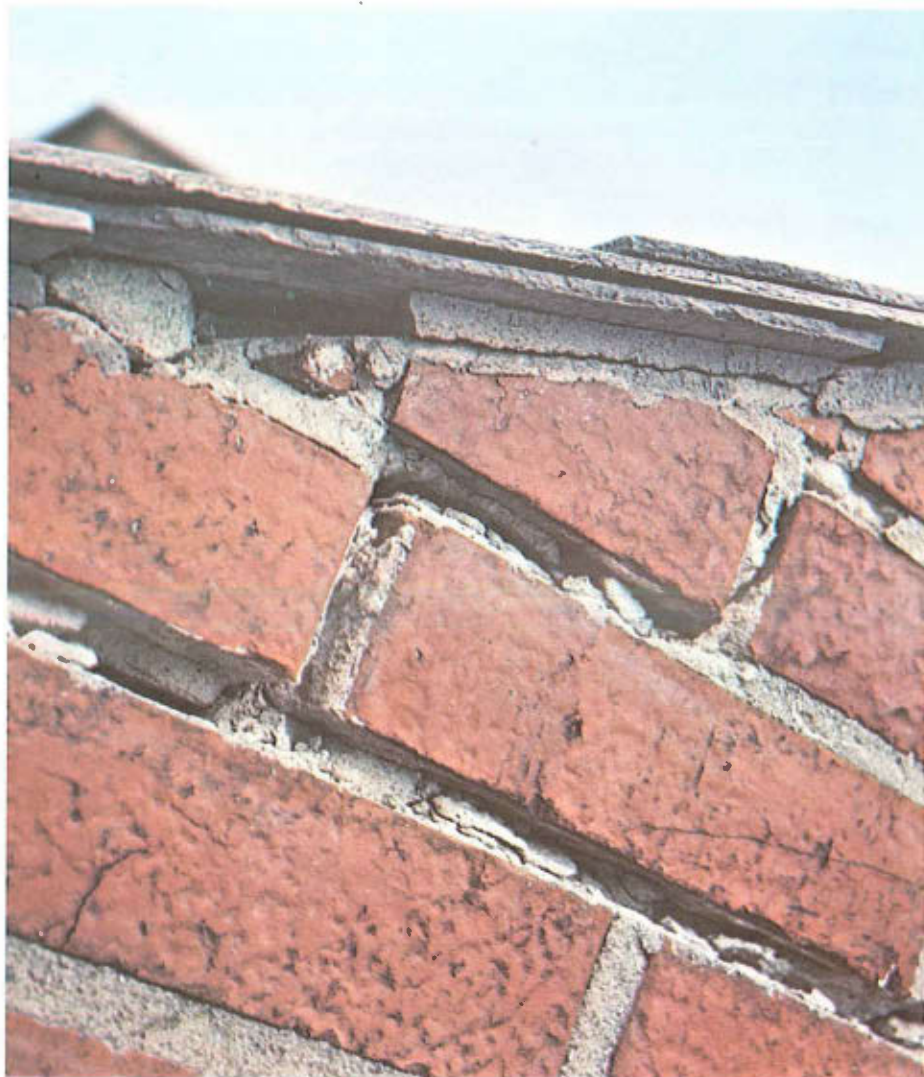
Manglende tagudhæng og vindskede ved skifertag

Billedet er fra gavlkammen på et enfamiliehus med skifertag. Der er ikke udhæng og vindskede.

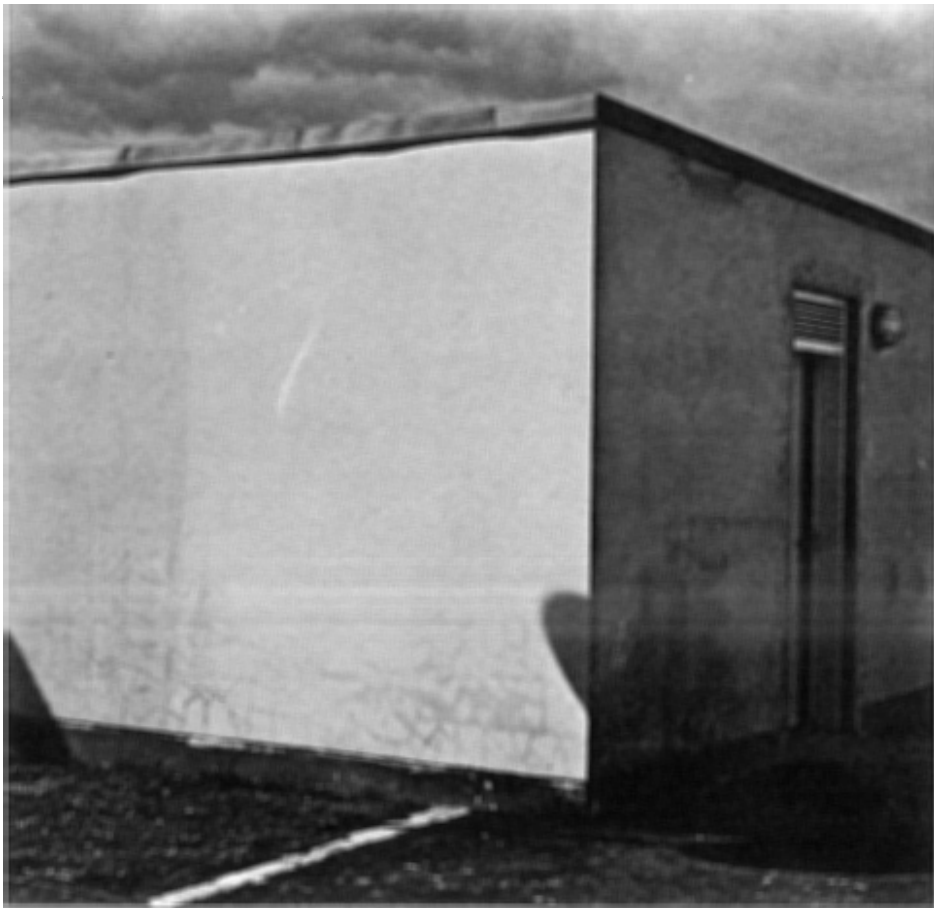
Fugt fra inderside af mur (1)

Fugtplet i gavl og fugt og revnedannelse på langsiden i denne gasbetonbygning skyldes et offentligt pissoir beklædt over rende med almindelige hvide fliser og uden det nødvendige vandstandsende lag mellem fliser og mur.

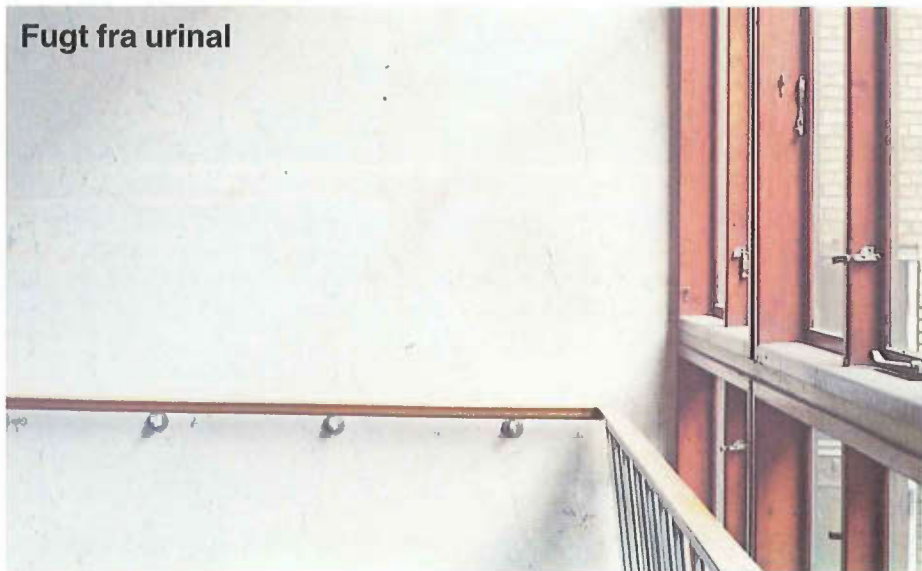
Fugt fra urinal

***Fugtpletter på revner i trappemur.***

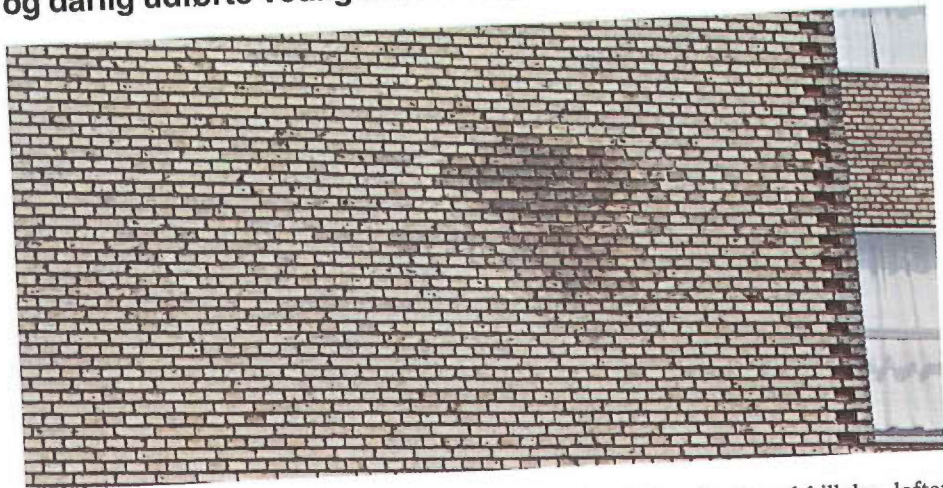
Revnet gulv ved urinaler og dårlig udførte vedligeholdte fuger mellem disse (1)

På gavlen af en smuk bygning til under-visning sås denne fugtige misfarvede plet. Bygningen havde længe set sådan ud. Begyndende algedannelse understregede dette. Ingen havde trods bygningens officielle status undersøgt, hvad årsagen til skaden var. Først da stank og fugt gjorde ophold i den underliggende etage problematisk (se næste side), tog man fat på sagen. Et revnet gulv havde åbnet vejen for ned-

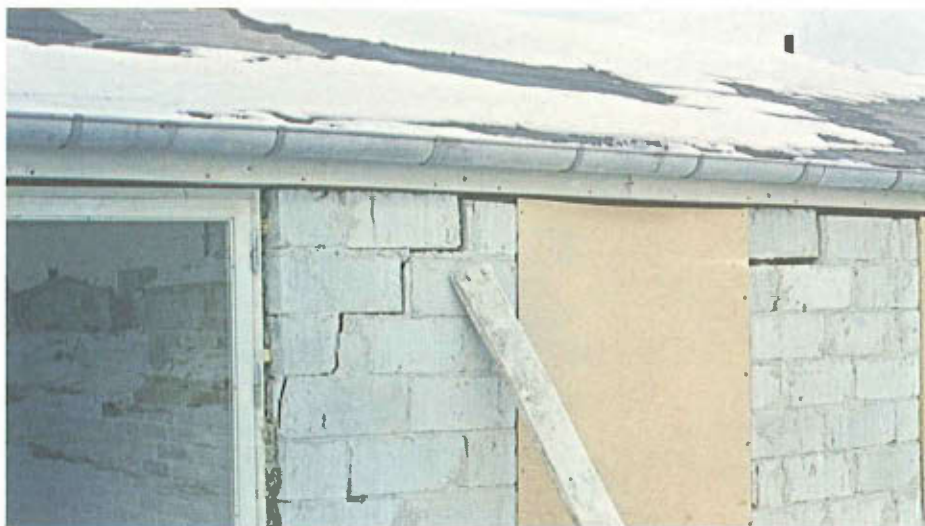
Frost-revner (1)

Årsagen til revnerne er, at frosten har haft adgang til at hæve fundamenterne; huset er lukket for sent. I S.B.I.'s anvisning nr. 9. Vinterbyggeriets A.B.C. anbefales det at være parat til at fortsætte indvendigt, når et hus er i rejsehøjde. Det kræver, at huset lukkes, opvarmes og ventileres. Huset lukkes simplest ved at have vinduer og ruder parat til indsætning straks efter opmuringen.

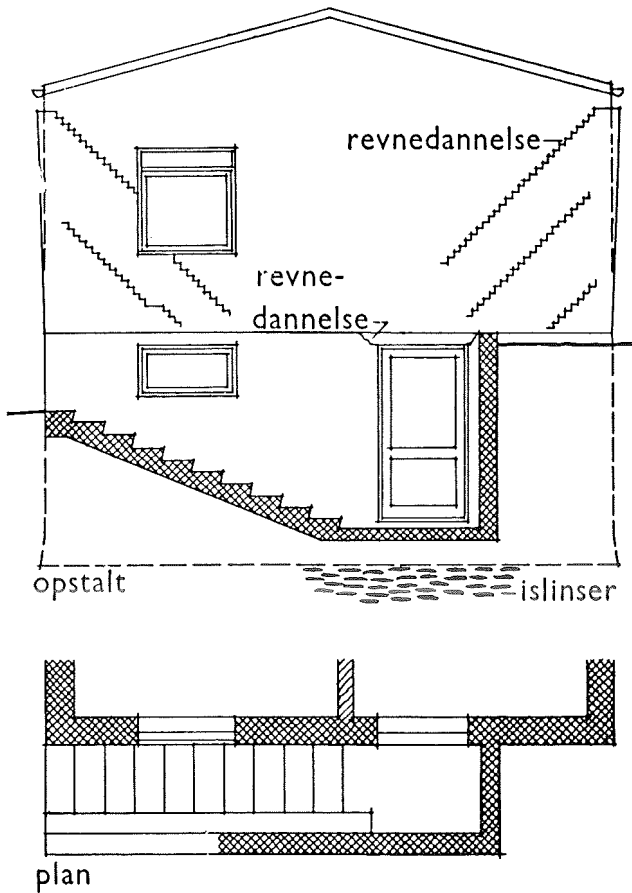
Frost-revner (2)

Billedet viser en detaille fra en udvendig kældernedgang, hvor murværket ikke er muret med fyldte fuger, og hvor der er opstået en revne i fundamentet efter en frostperiode, hvor jorden under dette er frosset og hævet. Årsagen er desværre ikke ualmindelig. Fundamentet er ikke ført til frostfri dybde under gulvet i kældernedgangen.

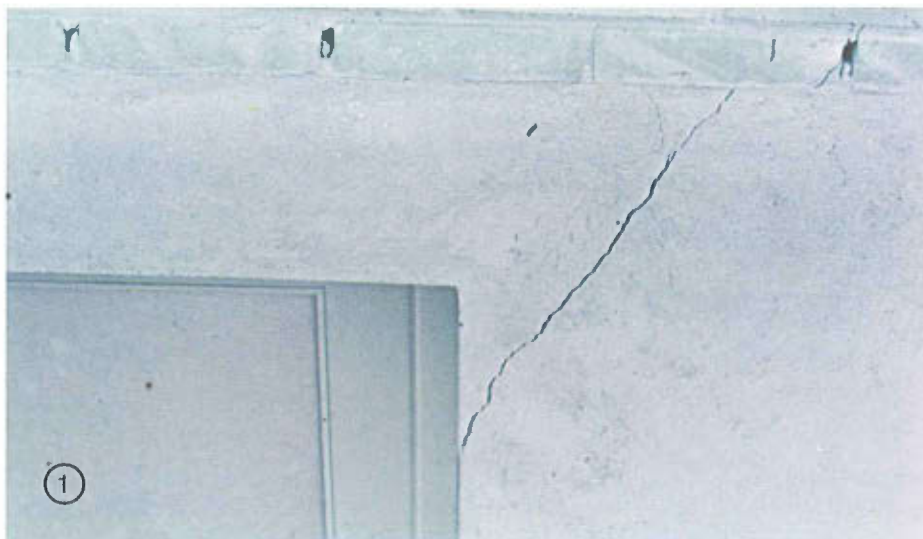
Frost-revner

1. Fundament under kældernedgang er ikke ført til frostfri dybde. 2. Støbning på frossen bund medførte revnedannelse. Tekst og tegn. næste side.

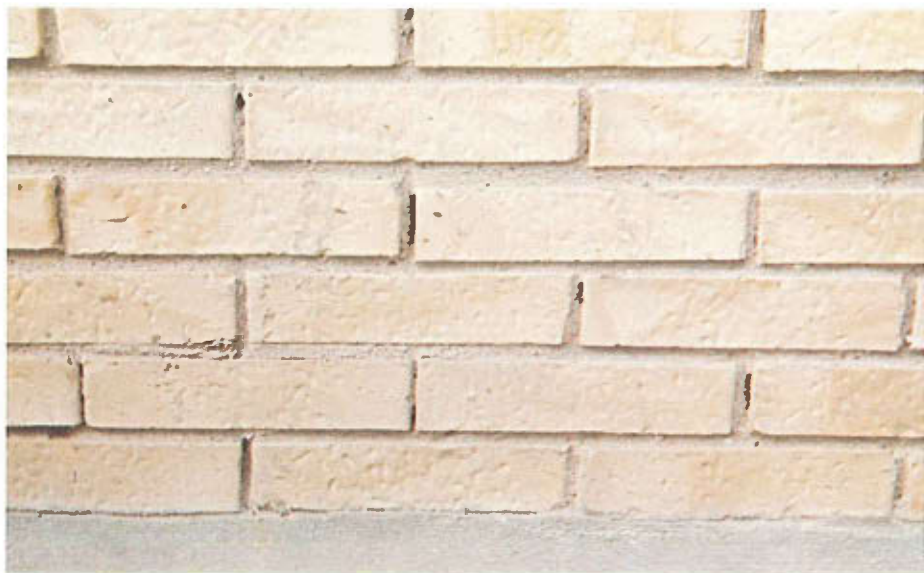
Dårligt udførte studs-fuger (5)

Den dårlige opmuring uden fyldte studs-fuger forårsagede store fugtskader i en større boligbebyggelse. Se næste side.

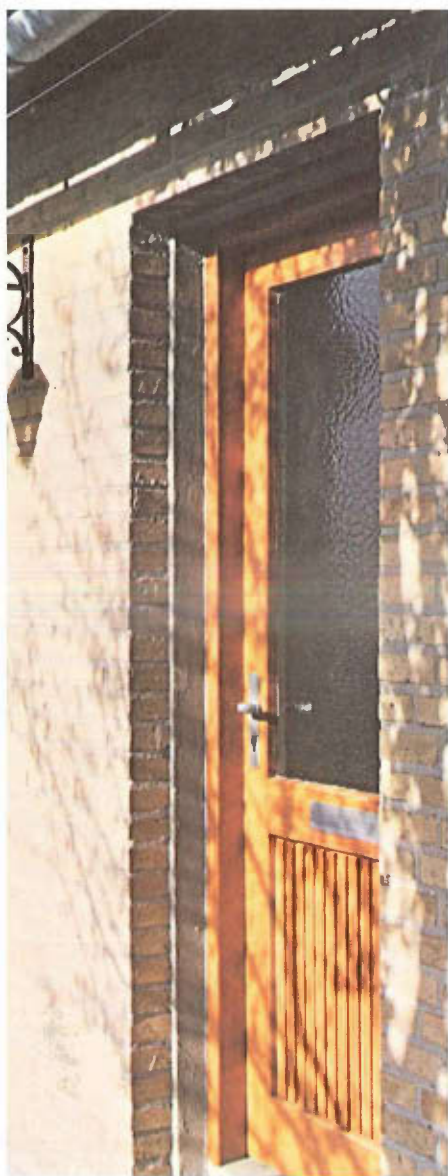
Bagmursten fejlagtigt anvendt i dørfals –
»en håndværkerfejlk«.

Det klares ved en pudset fals. En dårlig
håndværkerklaring.

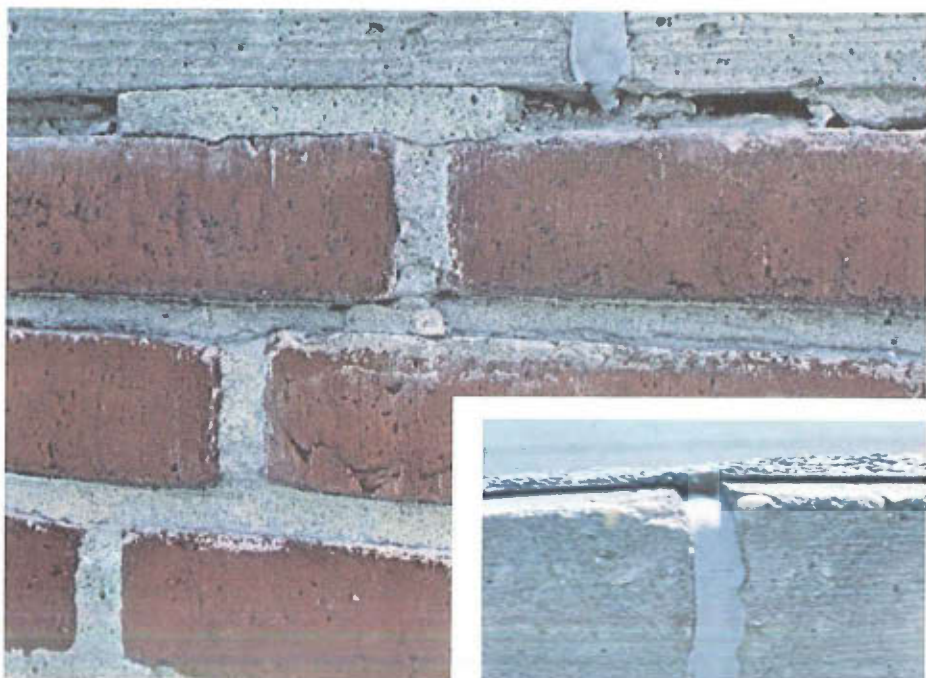
Mørtelfugen mellem betonoverligger og øverste facadeskifte var mange steder i bygningen udført, som det kan ses på billedet herover. Fugemørtelen er pletvis afskallet, værst 4-5 skifter under betonoverdækningen. Bemærk på detalje af betonoverliggerne på murkronen, at pappet foroven ikke går helt ned til den elastiske fuge, og at den elastiske fuge ikke slutter helt til mørtelfugen forned. Der er et meget tydeligt vedhæftningsbrud i venstre side på den elastiske fuge, og på mørtelfugen ser man også tydeligt, at den er utæt og formentlig ved at falde ud. Det kan endvidere anes, at denne mørtel er meget sandagtig og løs i konsistensen.

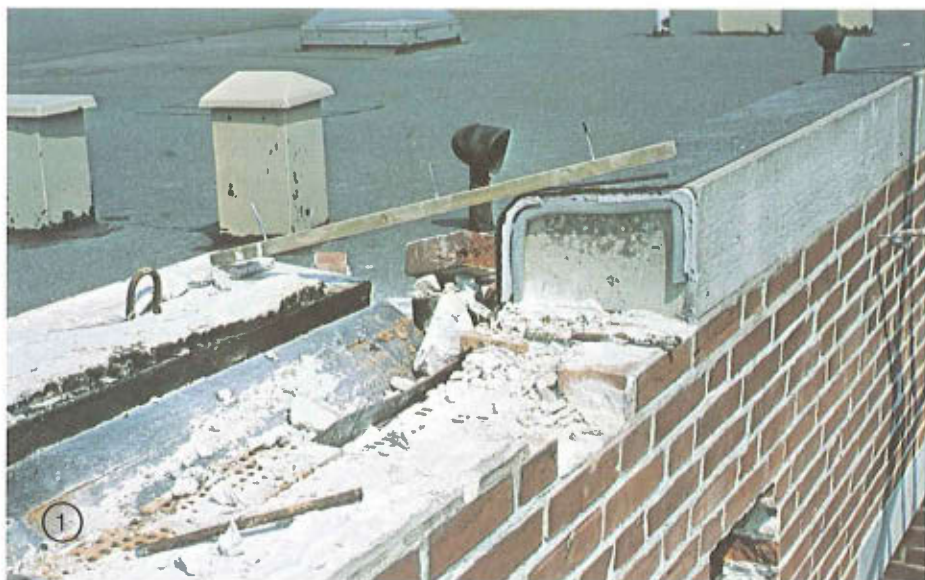
Betonoverliggeren på murkammen er en konstruktionsdetalje af betydning for det samlede byggeri.

Dårlig planlægning og udførelse er skyld i store fugtskader. Se tekst og tegninger på næste side.

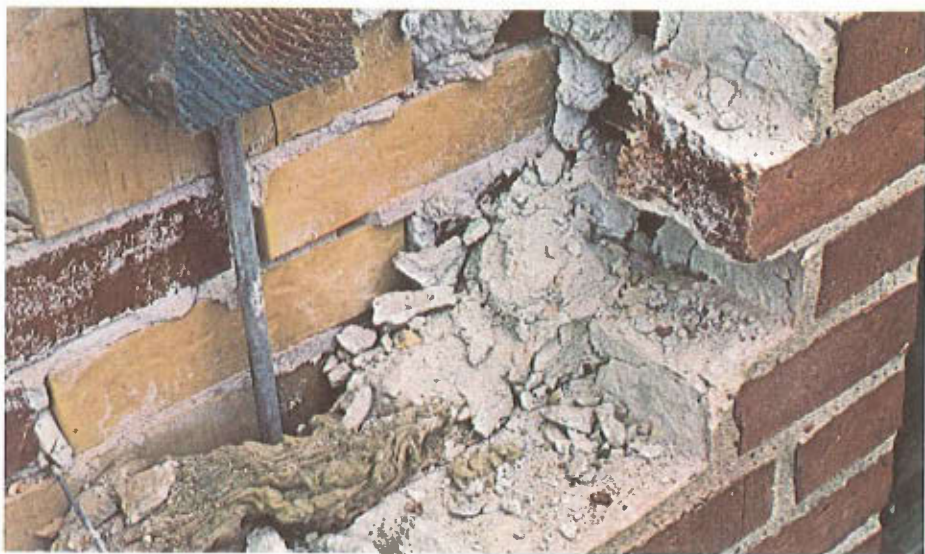
Ved udhugning af facadesten en række steder i facaderne kunne konstateres manglende omhu ved opmuringen, dårligt fyldte fuger, mørtelpølser (spildmørtel) der skaber direkte kontakt som kuldebroer mellem for- og bagmur. Spærenderne var mange steder

som her i direkte kontakt med ydermuren. Den var meget fugtig og begyndende svampeangreb kunne konstateres flere steder. Isoleringen manglede fuldstændig flere steder.

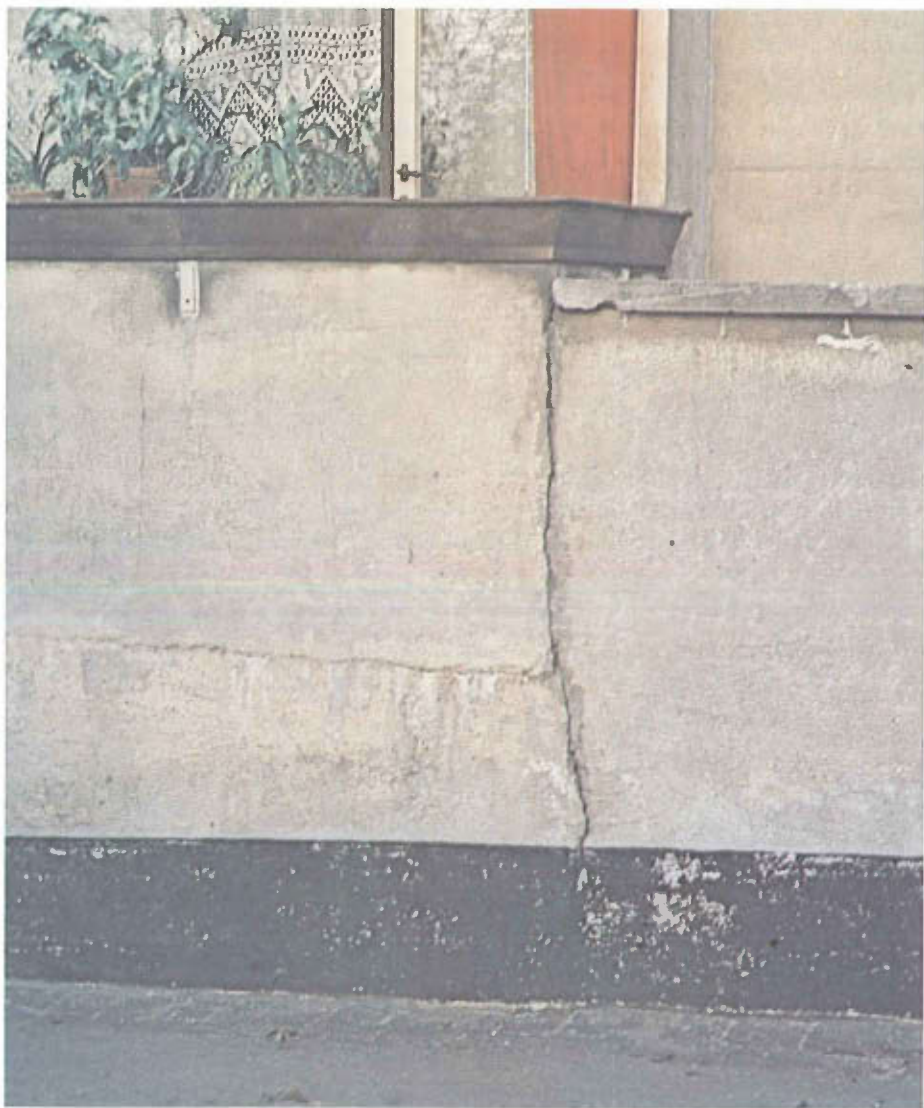
Manglende forbandt

Revne i mur.

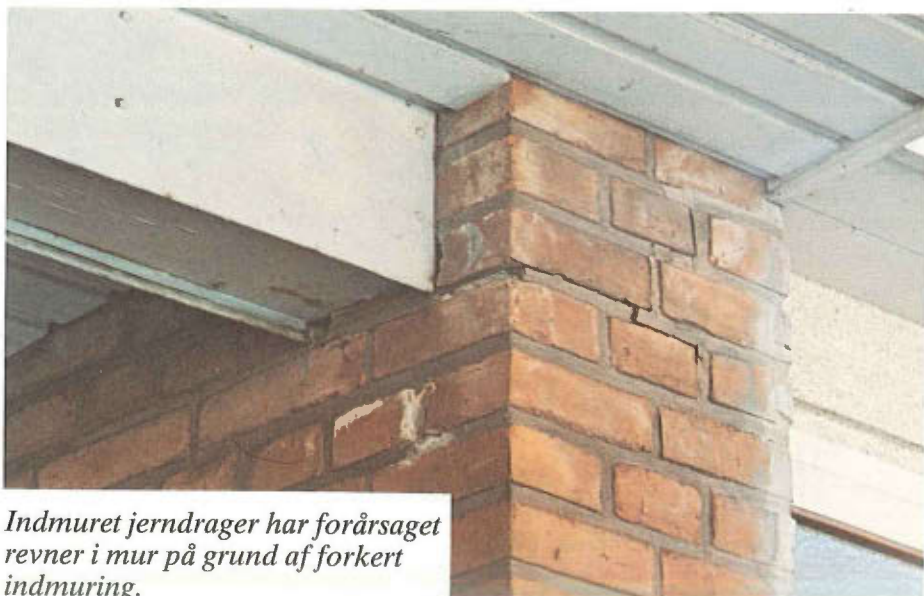
Indmuret jerndrager har forårsaget revner i mur på grund af forkert indmuring.

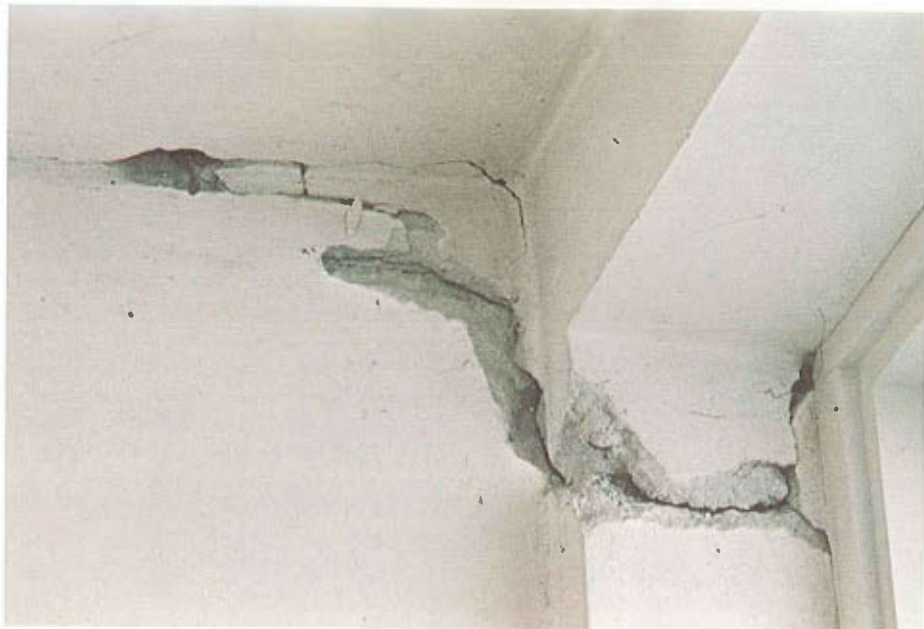
Indmuret jerndrager forårsager revner i mur (2)

På en skole var anvendt en jerndrager til at bære taget over det mod gårdsiden åbne læskur til børnene. Dragerens længde var 20 m, og den var indmuret i begge ender, således at den under temperaturudvidelse om sommeren og forkortelse om vinteren har ført murværket med frem og tilbage.

For enderne af jernet – lomme fyldt med skumplast.

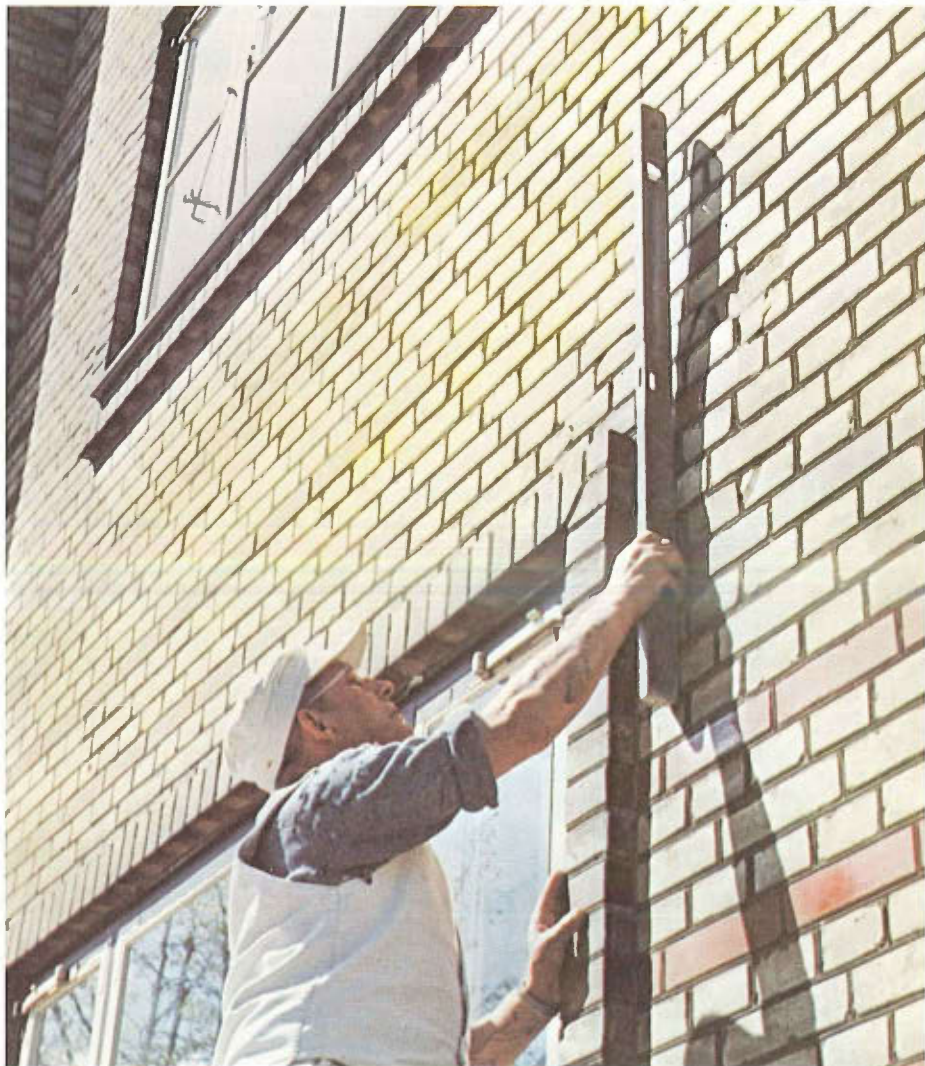
Forkert anbringelse og manglende rustbeskyttelse af underlagsplade.

Underlagsplade under jernbjælke over vindue.

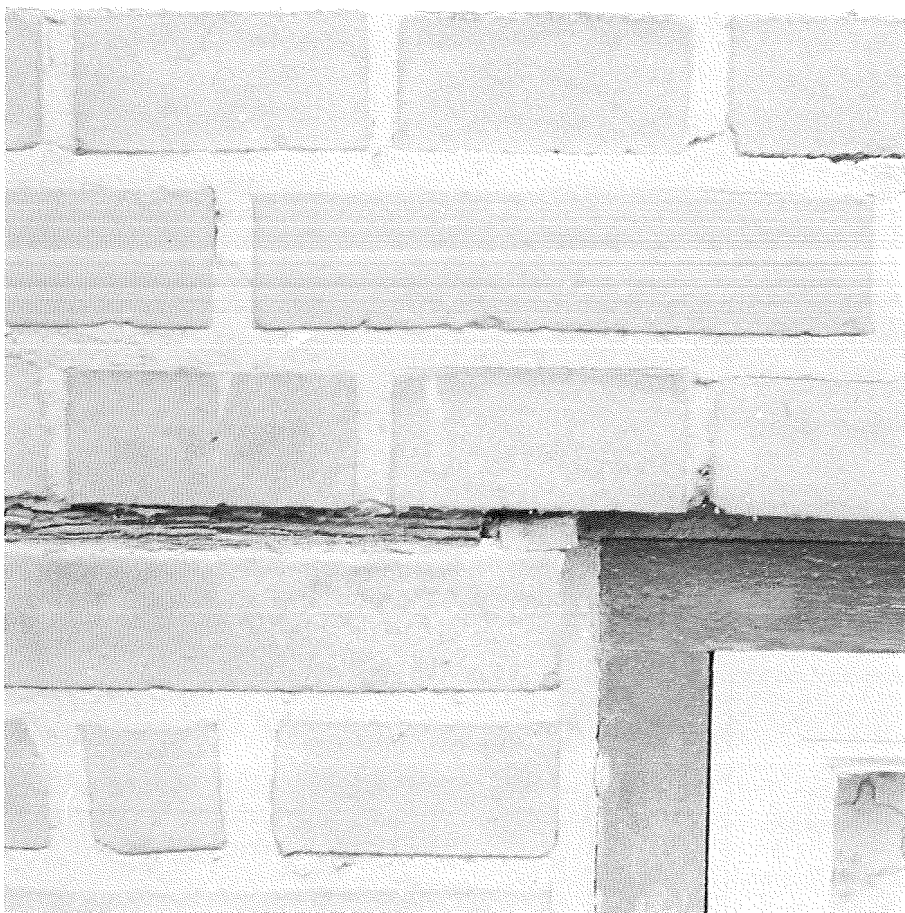
På billedet herunder ses hvordan mur og vinduer i et 20 år gammelt hus hvor jernunderlagspladen under jernbjælken over vinduet anbragt forkert helt ud til murens yderside, således at vand og kalkmørtel har rustlagdelt underlagspladen.
