Supplerende viden, tegninger og billeder bedes venligst sendt til: **BYGGEFELREGISTRERET** v/stadsarkitekt Borge T. Lorentzen, Rødovre. **DEBATOPLÆG**

DEBATHÆFTE nr. 5 er udkommet og omhandler fortrinsvis skadedyr og svamp m.v.

DEBATHÆFTE nr. 6, der fortrinsvis omhandler murværk m.v., udsendes hermed.

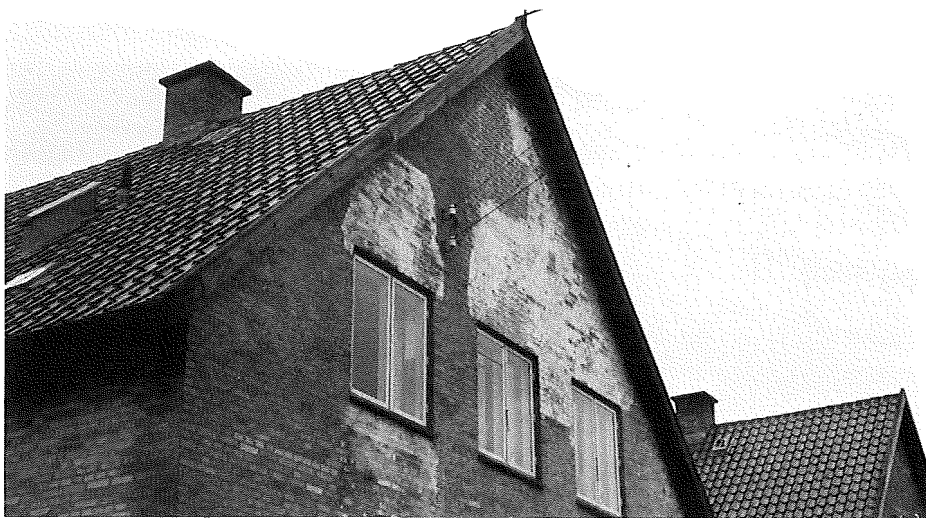
I en hel stribe ens 2-familiehuse var der eet, der som billedet herover viser, var kraftigt angrebet af fugt i gavlmuren.

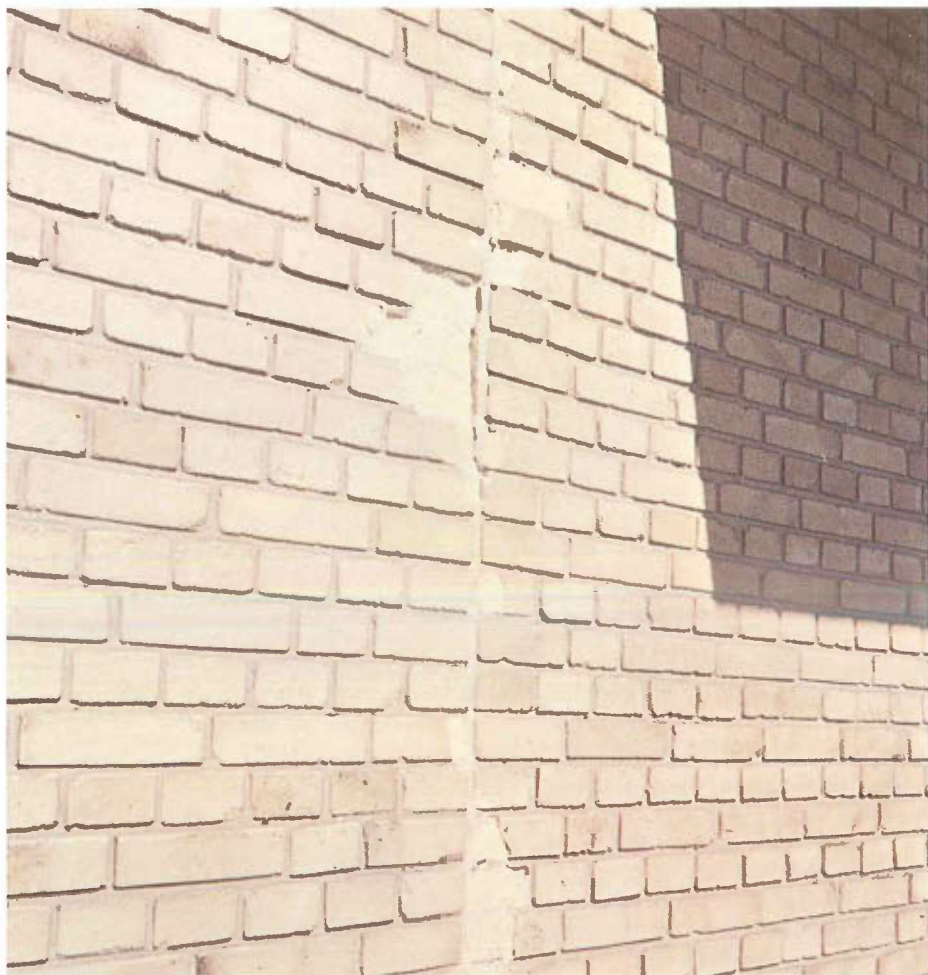
Billedet er fra et meget langt hus på 7 etager. Det har været nødvendigt af hensyn til de spændinger, der fremkommer i ethvert bygværk bl.a. på grund af de meget forskellige temperaturpåvirkninger, at udføre dilatationsfuge i denne meget store murflade. Dilatationsfugen var oprindeligt fyldt med en svag mørtel, således at revnedannelser altid ville komme i fugen.

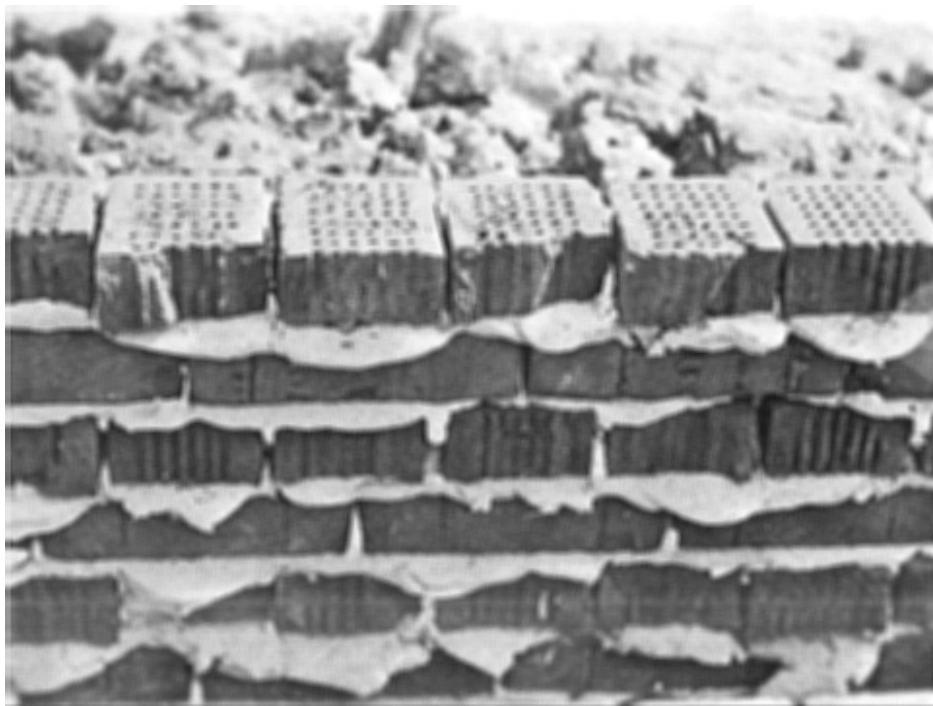
Dette murværk med dårligt udførte studs-fuger og med mørteltunger på bagsiden, vil medføre fugtskader i det færdige bygværk og i isoleringsmaterialet i hulrummet, der således mister en del af isoleringsevnen. I Opslagsbog for det murede byggeri og i Murerfagets byggeblad nr. 15, gøres bl.a. nøje rede for, hvordan fugerne skal være fyldte, samt at studsfugerne ikke bliver fyldt, med mindre der er udlagt mere mørtel, end der skal bruges i lejefugen.

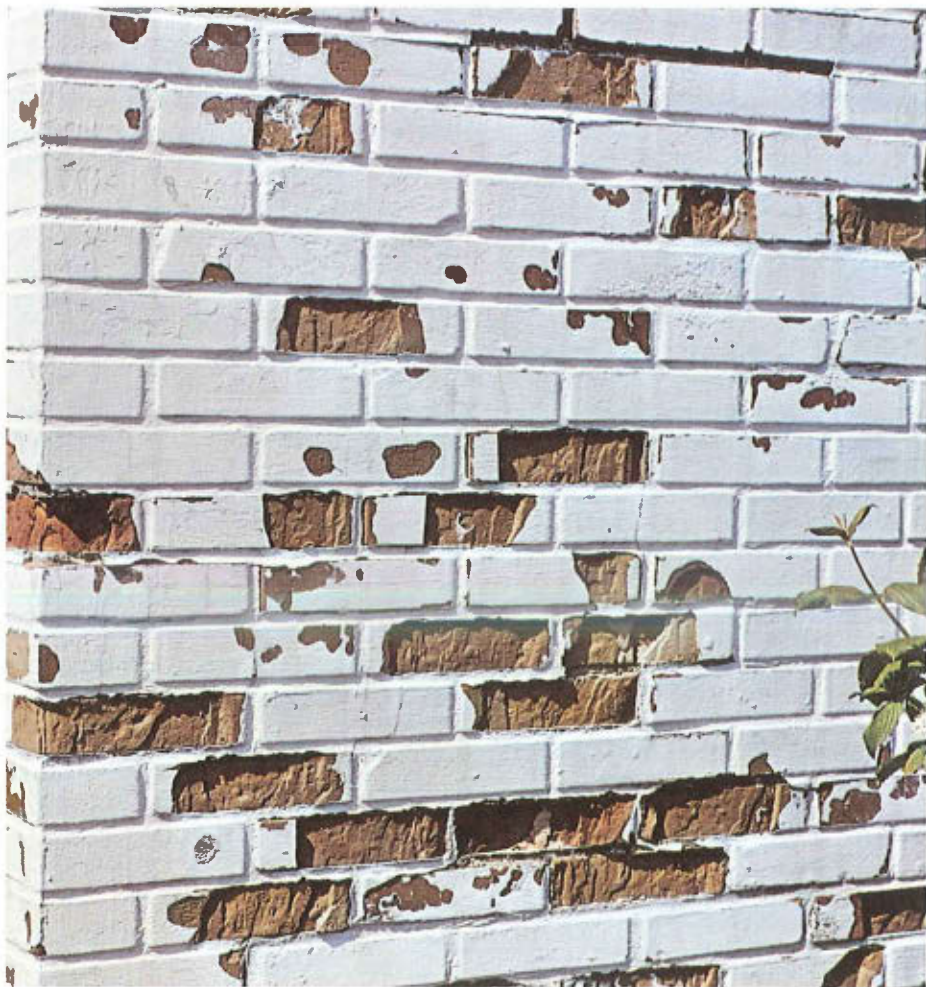
Krystaldannelser (mursalpeter) og frostsprængninger i den malede ydermur er opstået, fordi muren ikke var beskyttet mod slagregn.

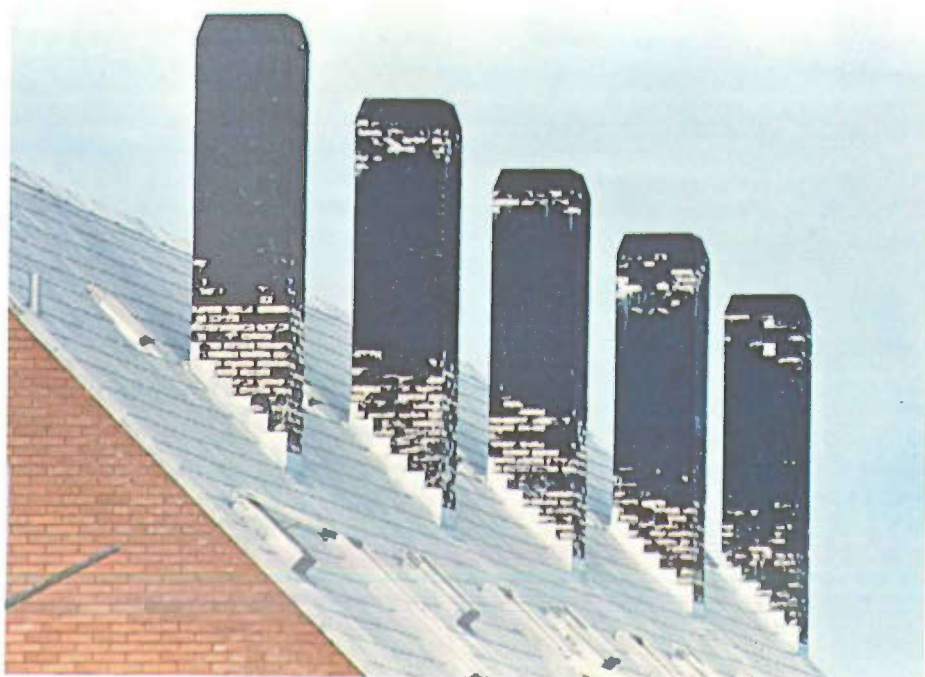
I en rækkehusbebyggelse med 25 selvejerhuse kom skorstenene hurtigt til at se ud som på billederne. Årsagen til skaderne var, at der ikke hverken i konstruktion eller ved arbejdets udførelse, var taget hensyn til regnvand. Afskalningerne foroven, der også ses på detailbilledet, skyldes den forkerte udførelse af skorstenens dækplade, hvorved regnvand er blevet ført direkte ned i murstenene.
