BYGGEFEJLREGISTRET 7

Supplerende viden, tegninger og billeder bedes venligst sendt til: **DEBATOPLÆG**
BYGGEFEJLREGISTRET / stadsarkitekt Borge T. Lorentzen, Rødovre.

Eksempelsamling til debat

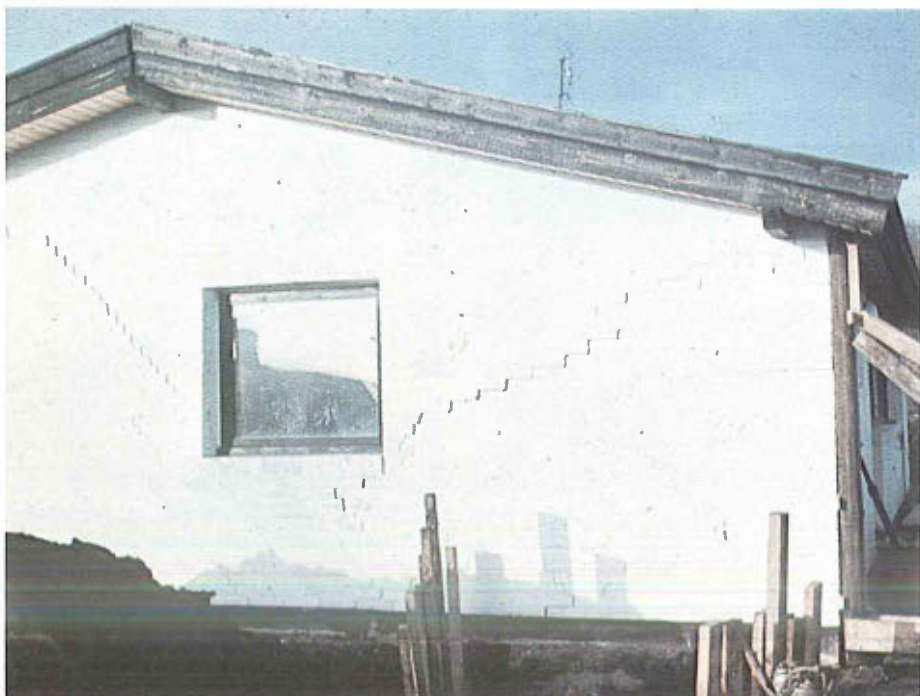
Fundering 1.

Revner på grund af manglende fundering.

En meget stor del af de skader, der forekommer i moderne byggeri, hidrører fra mangelfuld undersøgelse af jordbundsforholdene.

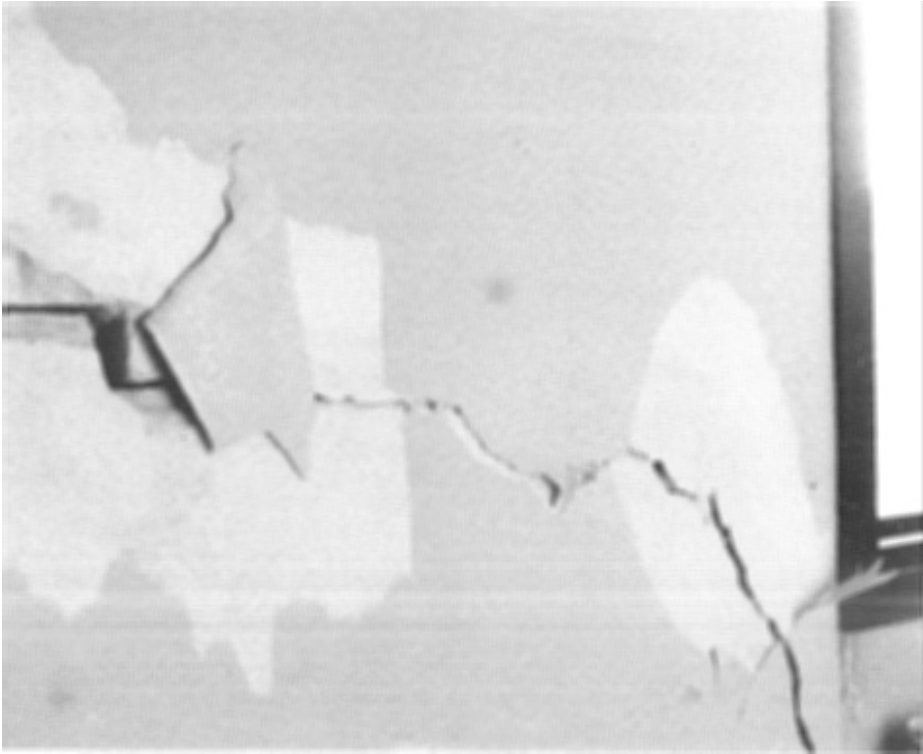
Fundering 2

De indvendige skader var meget omfattende. Revnerne i murene var flere steder gennemgående.

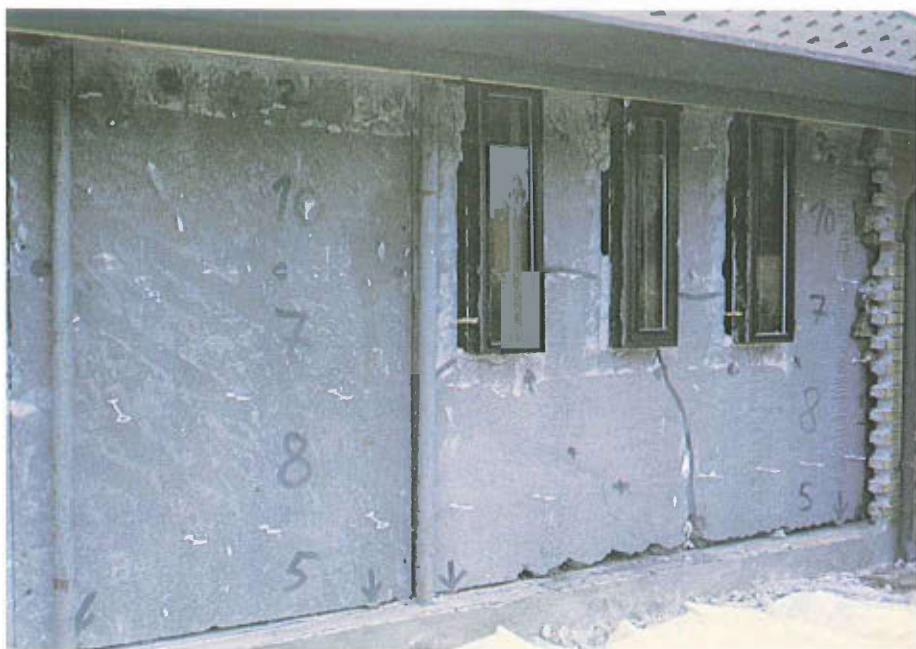
Billedet af huset giver et indtryk af form og konstruktion. En del af skalmuren er fjernet.

Tagbjælkelaget hviler på en murrem, der igen hviler på et rulleskifte.

Remmen er understøttet tilfældigt på rulleskiftet og ikke underfuget. Den er lagt således, at den giver (excentrisk) skævt tryk på muren. Dette har været medvirkende til revnedannelsen.

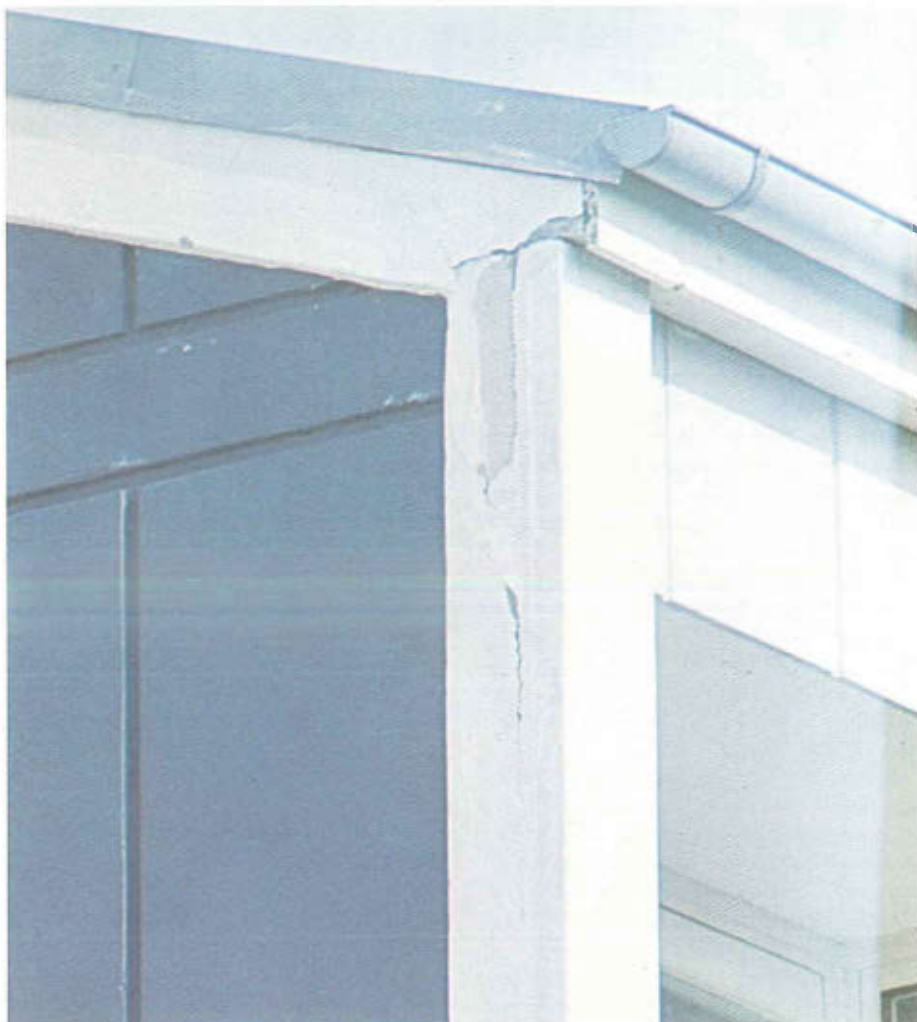
Revnedannelse i facader

I en etageblokkebebyggelse opført af betonelementer havde man ikke i gavlafslutningerne været opmærksom på, at der skulle støbes særlige hjørneafslutninger, men bagefter pudset den nødvendige tykkelse på, således at afslutningen fik den samme bredde i gavlretningen som på langsiden.

Resultatet kan ses på billedet i form af revner ved sammenstøbningen.

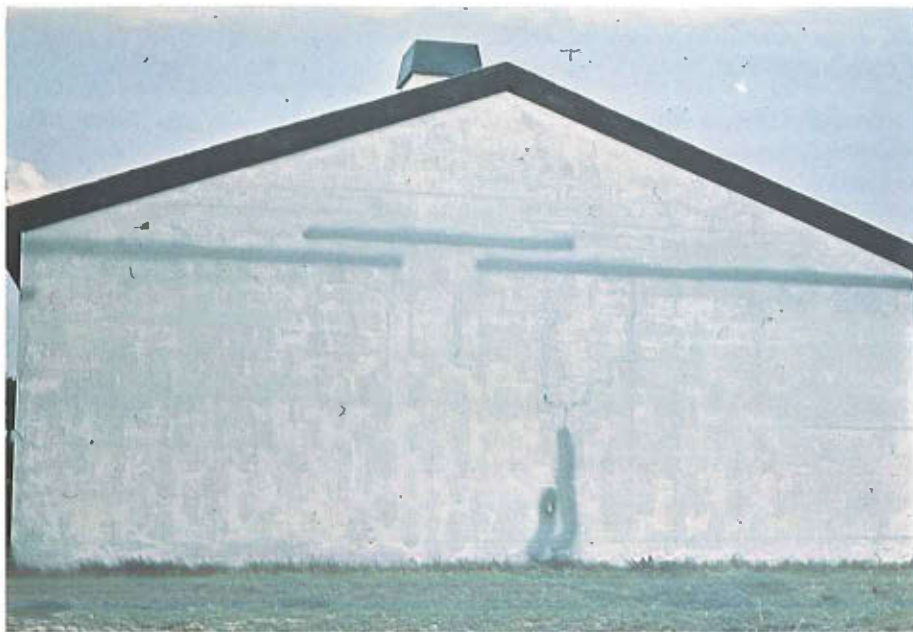
Revnedannelse i facade 4

Dette kan også forklare de vandrette revnedannelser, der er fremkommet i nordgavlene i højde med stueloftet, se billedet. Gavlene er muret til tops af bloksten, men gavltrekanterne er udsat for andre temperaturpåvirkninger end væggen ind imod stuen og derved opstår der et vandret forskydningsbrud langs fugen ved loftet. Denne teori bekræftes også af det forhold, at revnerne i den bygning, der ikke er lukket endnu, er mindre omfattende end i de andre ældre blokke.

Nordgavl – udbedring af revnerne

Ifølge indhentede oplysninger fra de projekterende og murermesteren er pudsen hugget ud langs de opståede revner, hvorefter det inderste af fugen er udfyldt med Secomastic (HFB 15, side 216), et plastisk fugemateriale, der bruges til forsegling af revner og tætning af fuger mellem forskelligt arbejdende materialer.

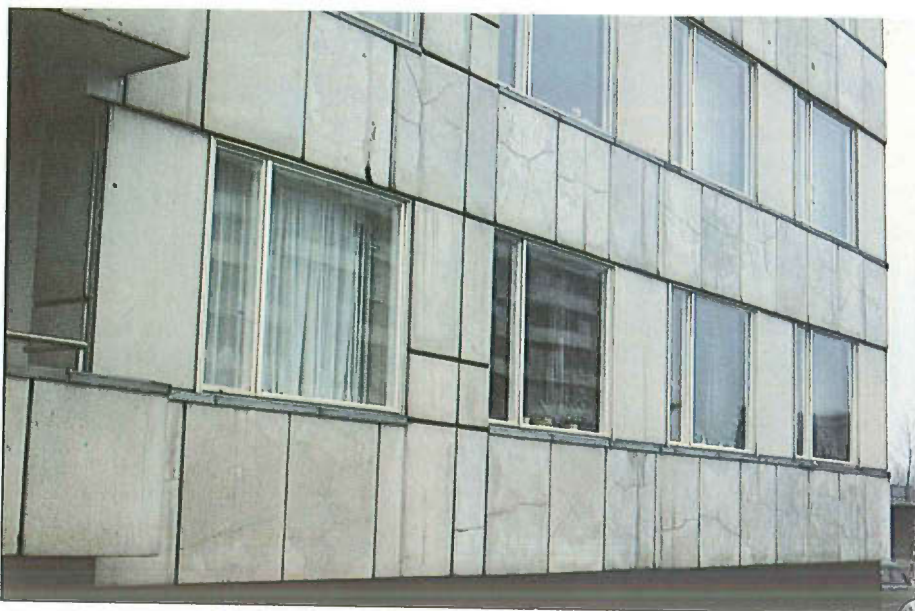
Revnedannelser

Facadeelementer med revnedannelse

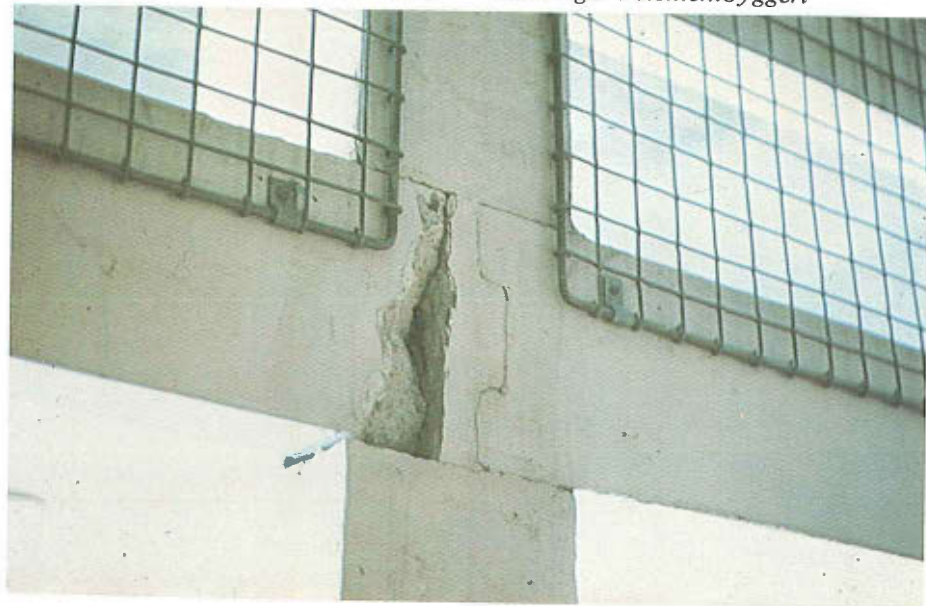
Samlinger i elementbyggeri

Svindrevner i betonfacadeelementer

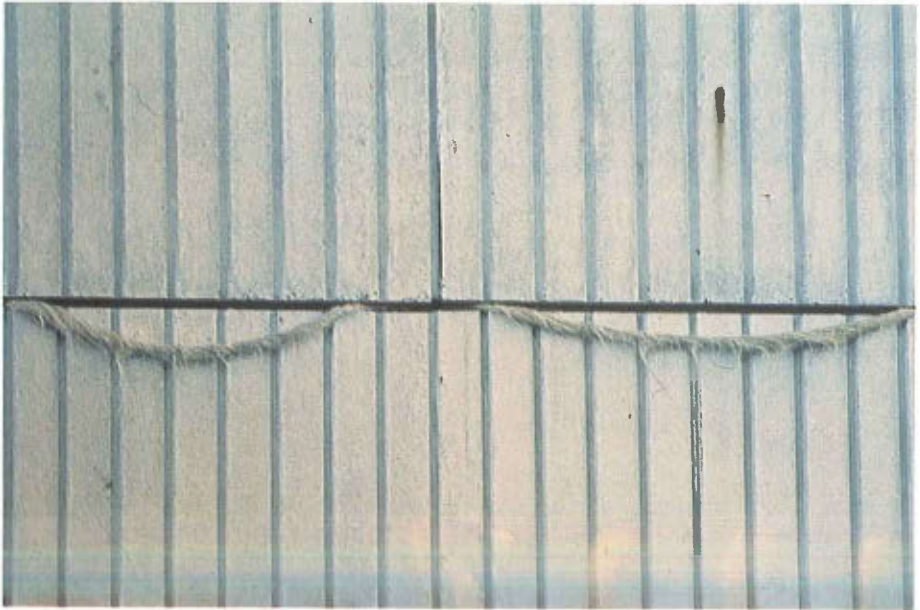
Samling af facadeelementer af beton 1.

Rustpletten viser et armeringsjern, der er kommet for tæt ud til betonoverfladen.

Værkstrimlen, der er den isolerende forbindelse mellem isoleringslaget i betonelementerne, har ikke været anbragt forsvarligt. Den var ikke fuget med bastardmørtel som tegning og beskrivelse forudsatte. Dette har medført fugtpletter på væggen indvendige side.

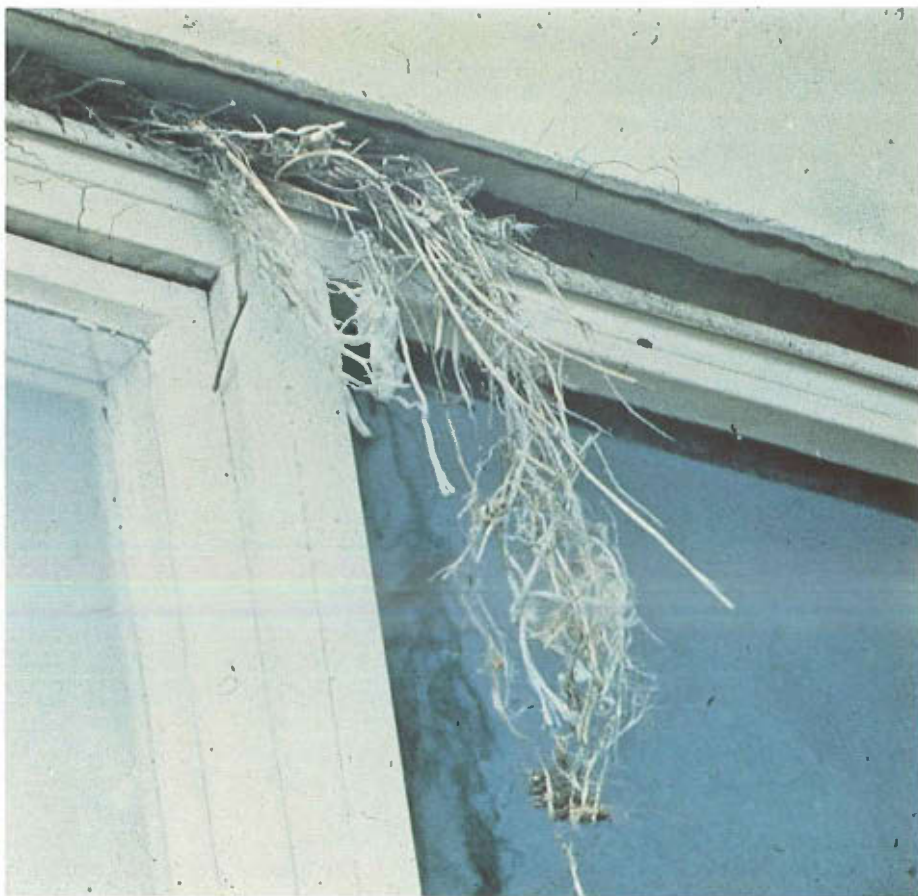
Montagebyggeri - fuger

På billedet ses fugen mellem betonelement og vindueskarm. Tætningsmaterialet er værk, der har været dækket med en efterpudsning. Denne har ikke været tilstrækkelig, den er revnet og faldet ud, og mellem-

rummet (fugen) er nu et udmærket opholdssted for småfugle, der bygger reder her. Dette snavser ved vinduerne og giver utætheder og kuldebro i lejligheden, samt misfarvning af væggene og spild af varme.

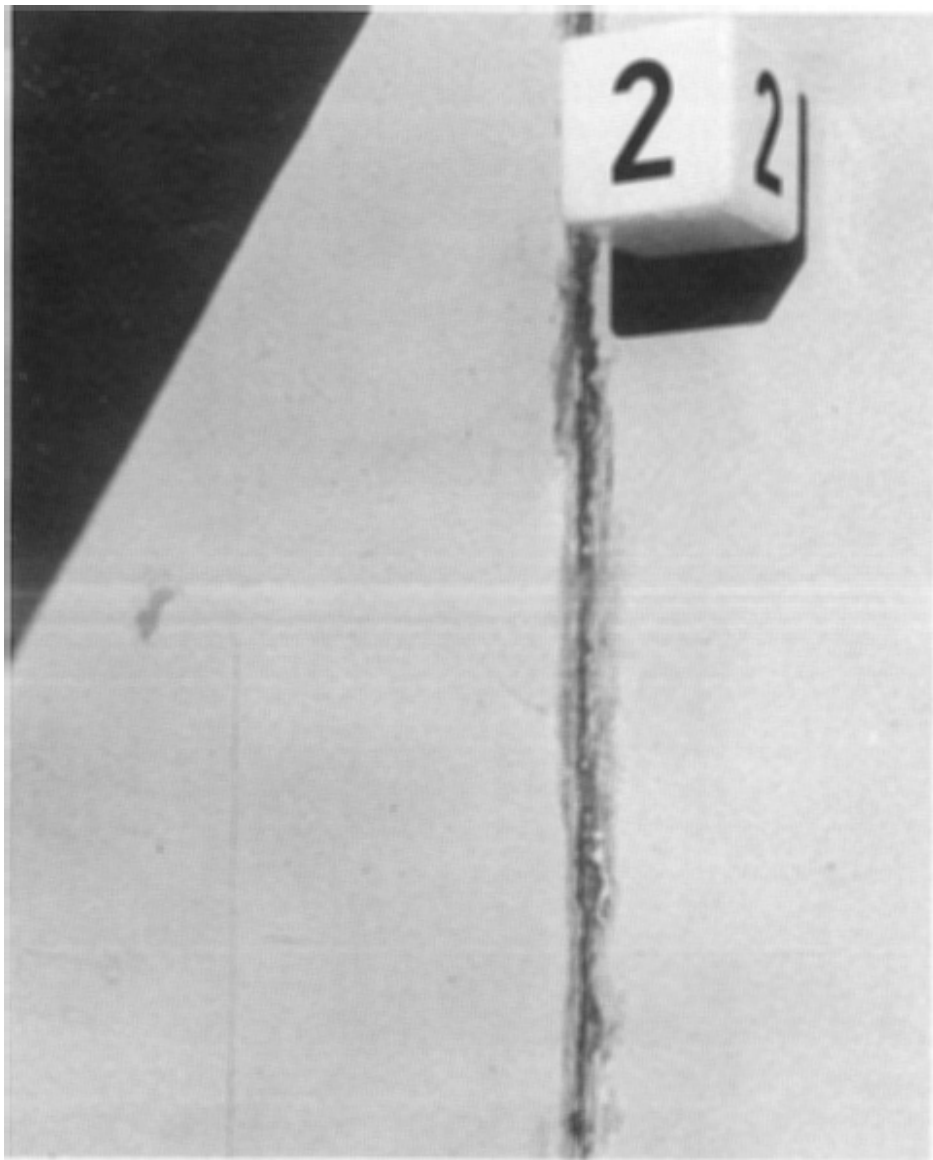
»Transporteret« skade

Vand løber som bekendt nedad – og altid den letteste vej, idet det følger naturlige »ledere« som f.eks. fugen på billedet.

Fejlen ligger et helt andet sted, men urenheder i det nedsivende vand afsættes undervejs på »vandløbets« omgivelser.

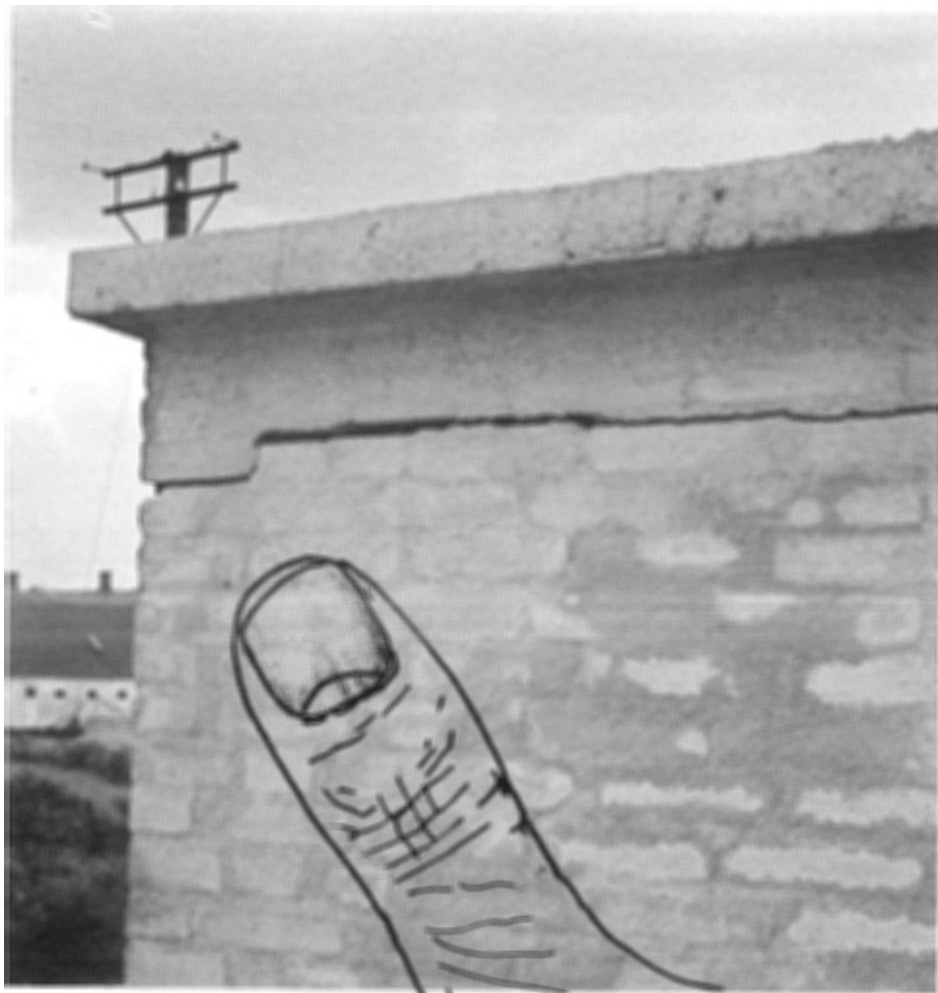
Derasbetonlag støbt sammen med mur uden adskillelse mellem lag af f.eks. cementpapir, isoleringspap eller lign. Mur og beton »arbejder« ikke ens, derfor revnen.

Som tommelfingerregel gælder, at betons udvidelse ved samme temperaturskille er dobbelt så stor som murværks.

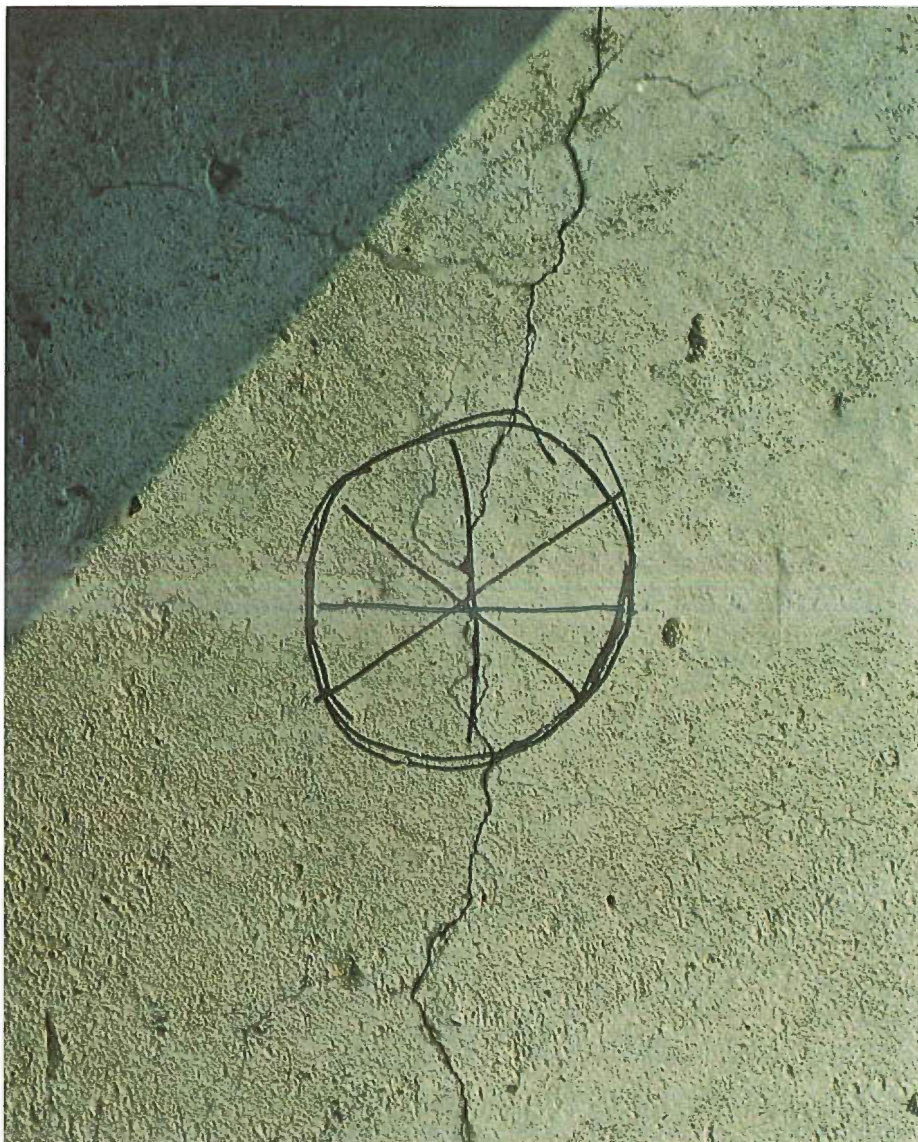
Manglende dilatationsfuge = svindrevne

Det er nødvendigt nøje at overveje, hvor og hvormange dilatationsfuger man skal anbringe i bygværket. I dette tilfælde ville en

fuge eller måske en kraftigere armering have hindret revnedannelsen.

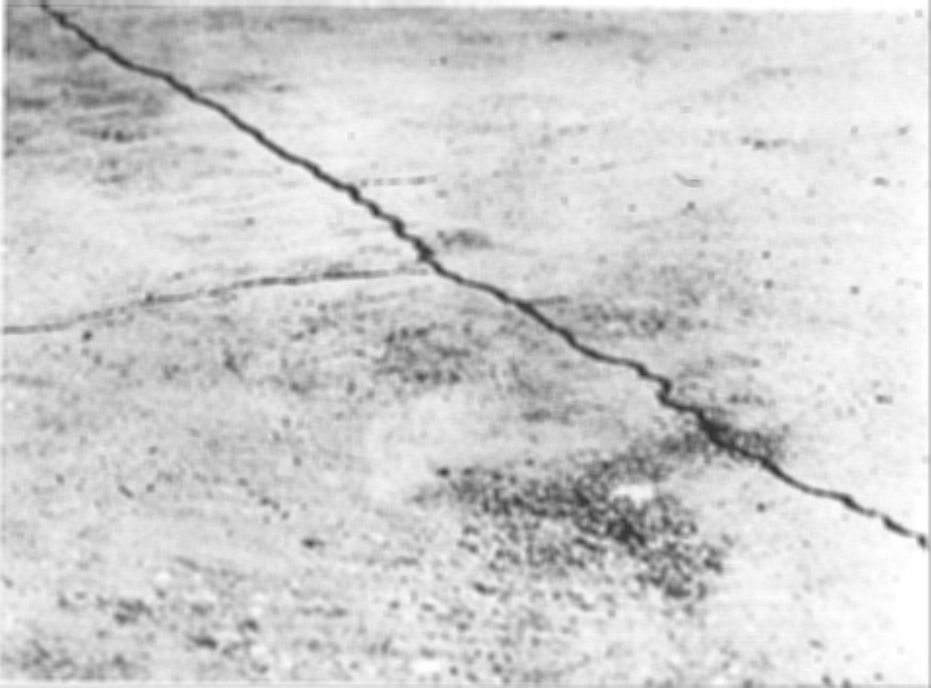
Dilatationsfuge er nødvendig

Et alt for almindeligt fænomen er svindrevner i betongulve.

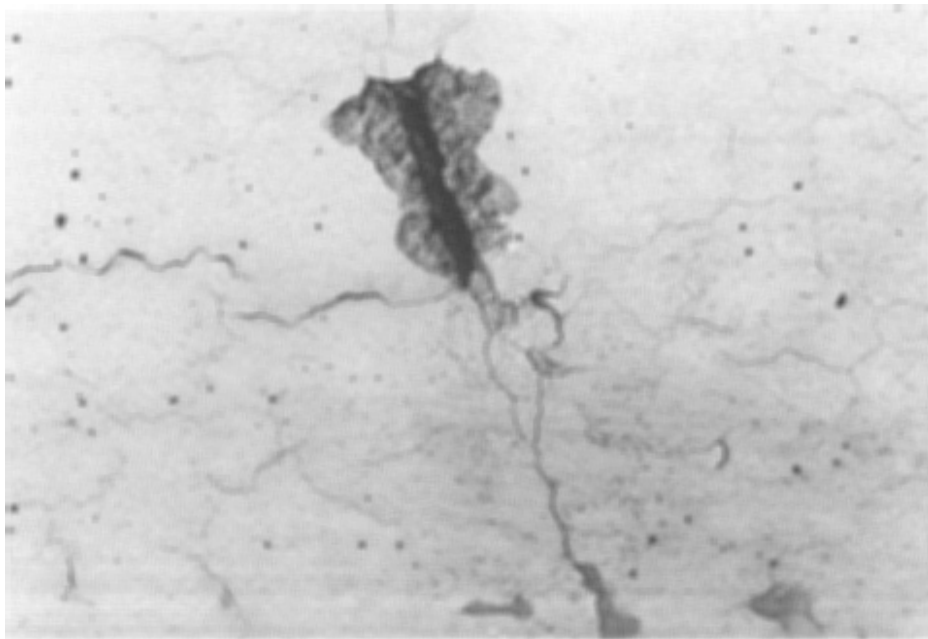
Rustdannelse på armeringsjern

Rust på armeringsjern er den almindeligste skade på jernbeton. Ved rustdannelse sker en udvidelse ved jernene, som giver betonskader ved revnedannelse og afskalning af det dækkende betonlag.

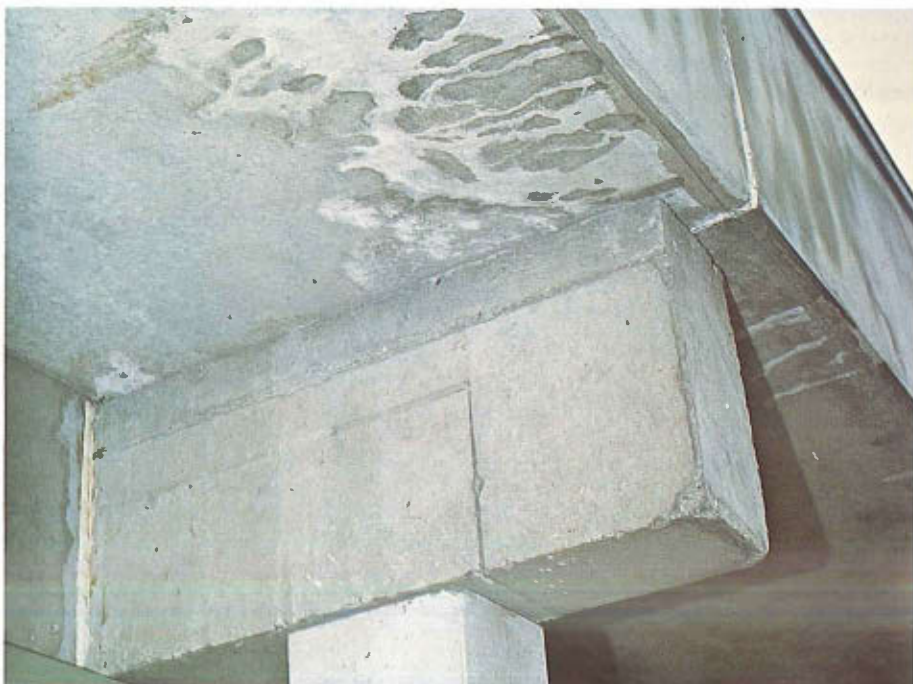
Ufuldstændig vandnæse

Synlig underside af tagudhæng på bygning, skæmmet af vand på grund af manglende vandnæse.

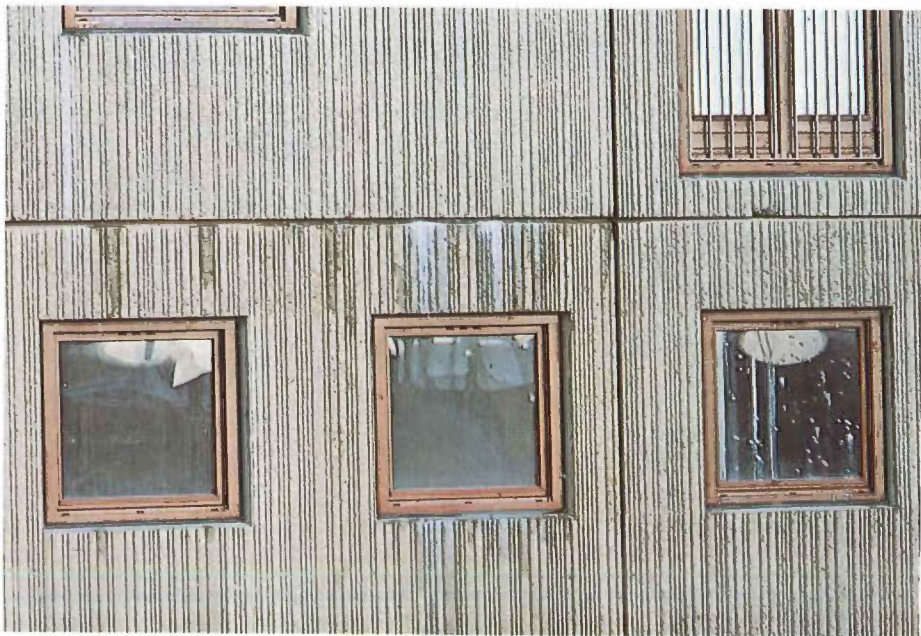
Misfarvning af facade-elementer

I denne betonelementbebyggelse har man ikke under opmagasinering på byggepladsen og under montagen været opmærksom på, at elementer skal beskyttes mod nedbør på de flader, der ikke er beregnet på at modstå vejrliget. Der er trængt vand ned i isoleringslaget, og dette medfører såvel indvendige som udvendige fugtskader. De udvendige skader kan foruden at medføre varige misfarvninger også være årsag til frostska-

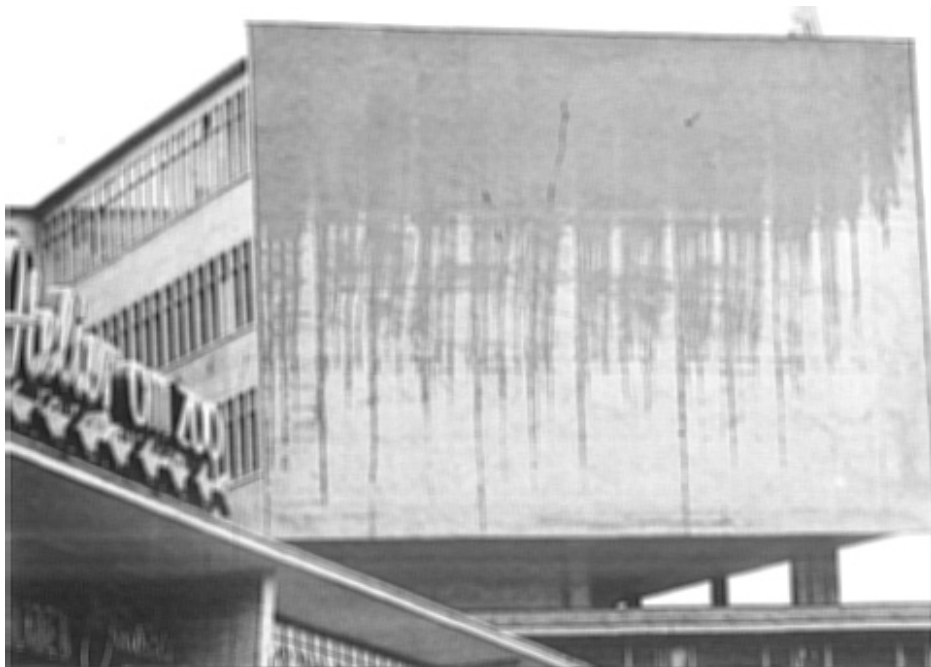
Misfarvning

Snavs, sand og støv samles på alle bygningsfremspring og -flader. Betonfladers udseende kan også spoles ved pletter fra kontakt med andre materialer, samt fra skader ved uheld eller misbrug.

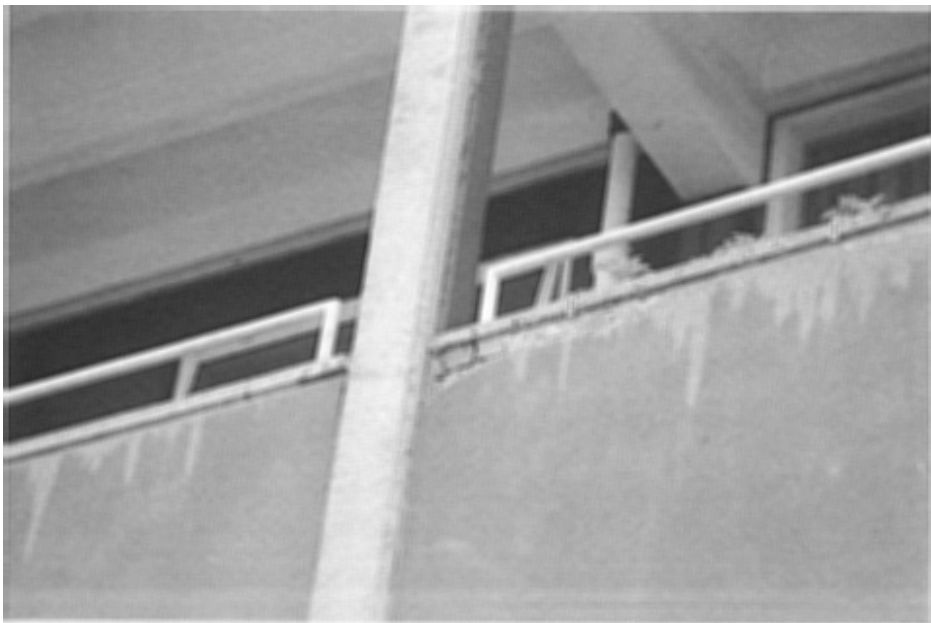
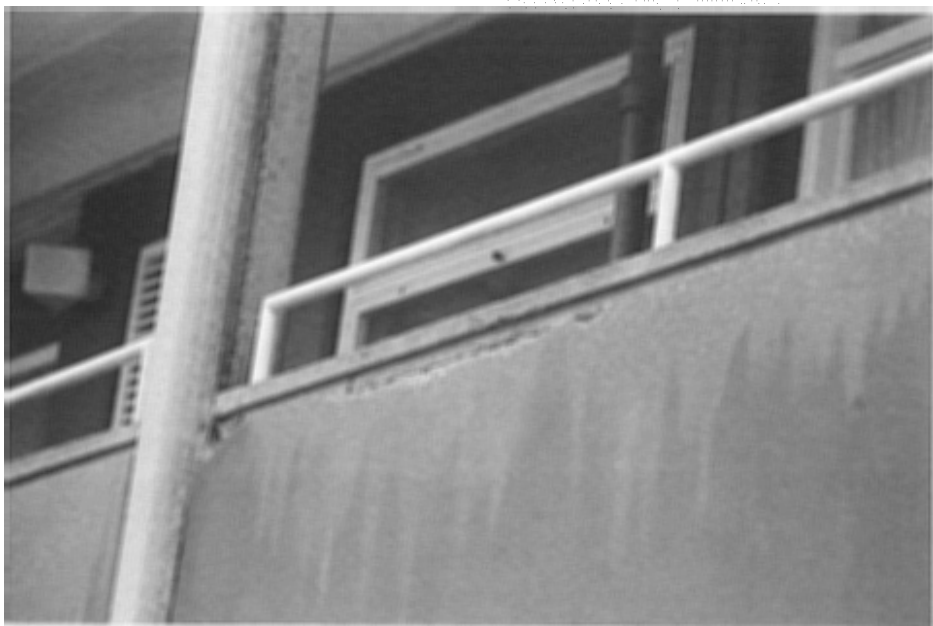
Armeringsjern i altanbrystninger næsten rustet væk

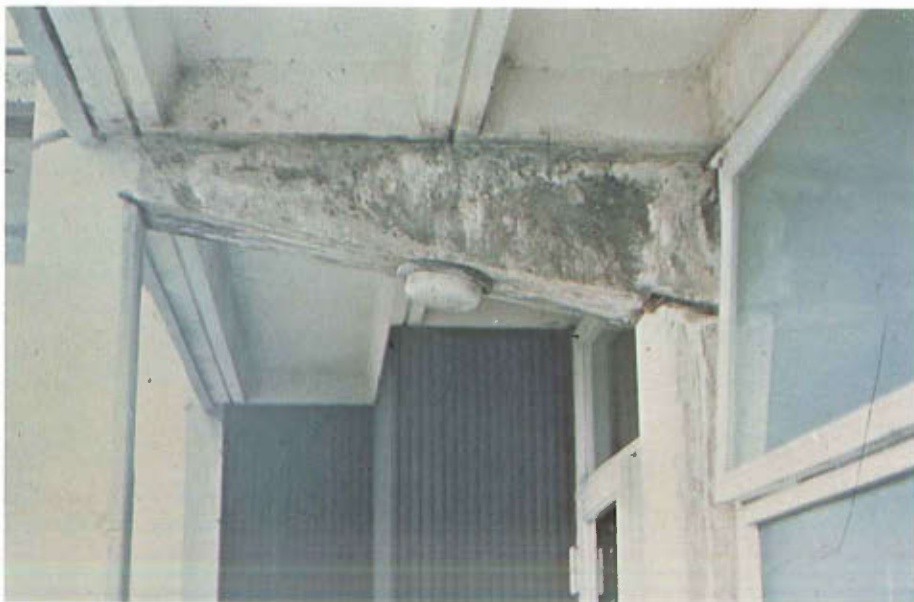
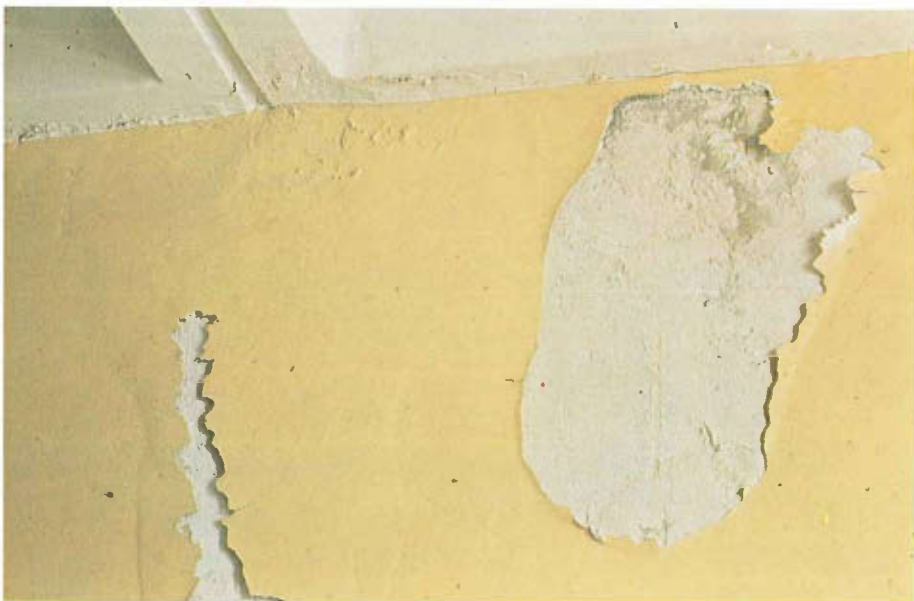
Samlinger mellem facade og altangang
utætte = vandskader på indvendige vægge.

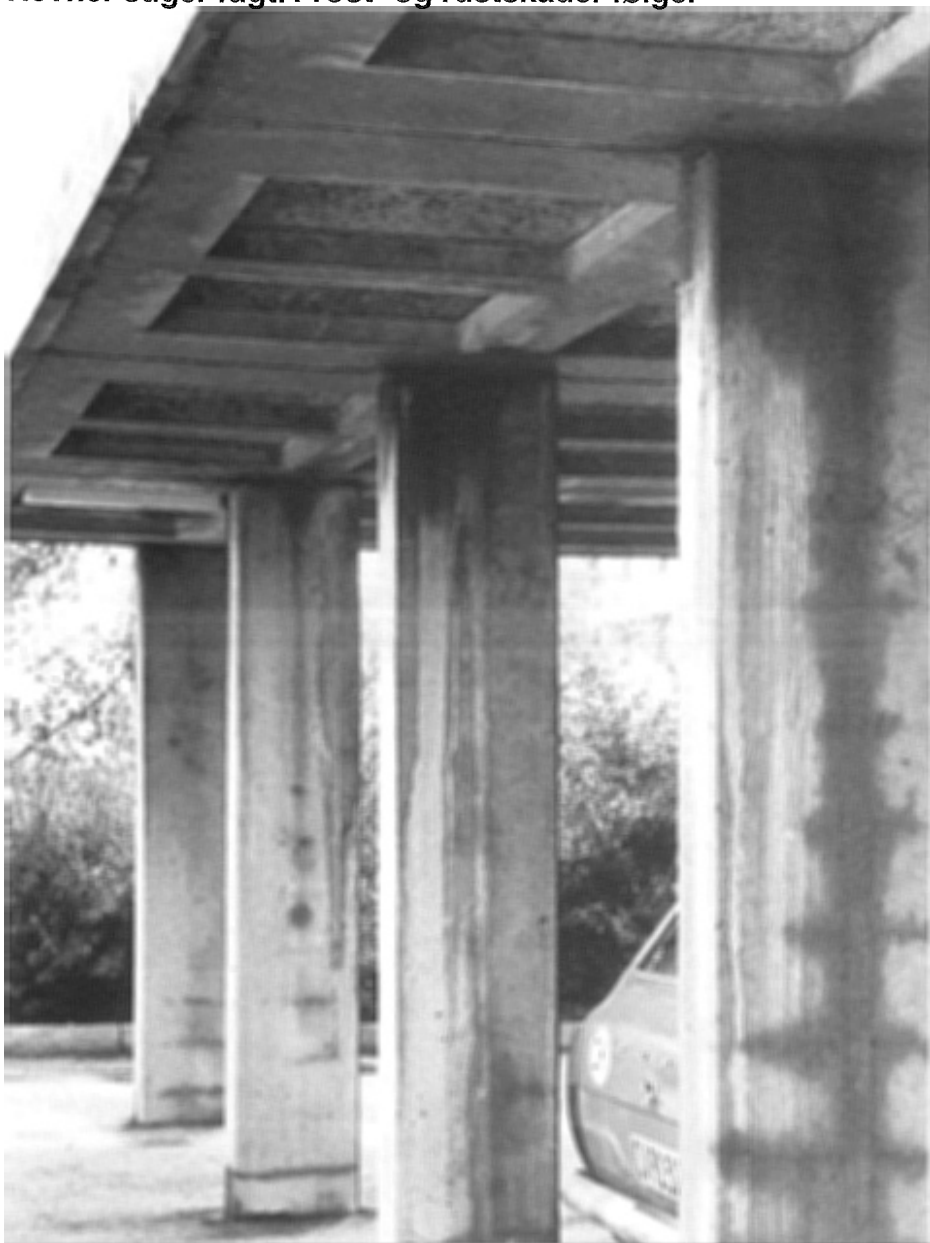
Revner suger fugt. Frost- og rustskader følger

Billedet viser svindrevner i betonelementer over bøjlearmering.

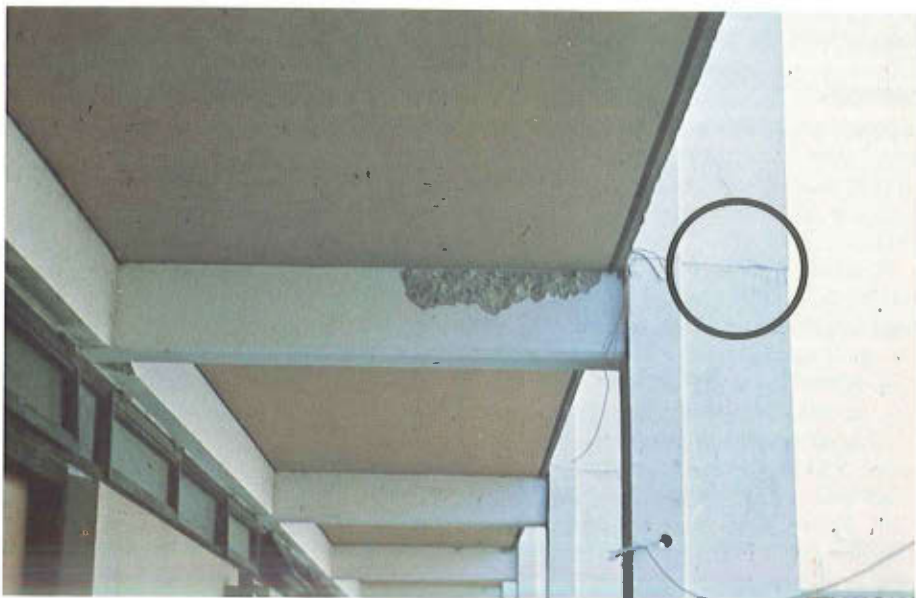
Præfabrikerede altandæk

Desværre er det en almindelig forekommende foreteelse, at man undlader glidelag, f.eks. neoprenskiver, når en bygning monteres med præfabrikerede konstruktioner.

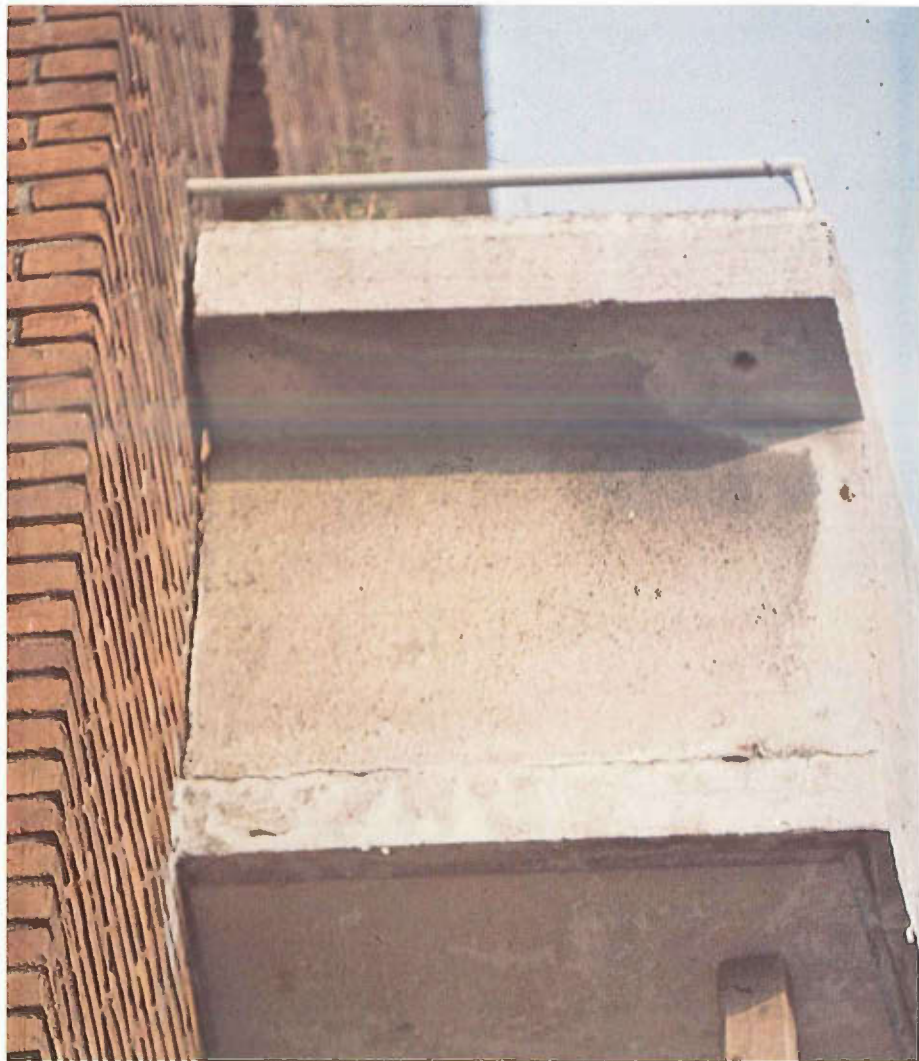
dannelse mellem altanbrystningen og muren, som vises på billedet. Dette understreger tydeligt, at man også for huses vedkommende må være opmærksom på eventuelle detaljer vedrørende ændringer m.v. i husets udseende. *fortsættes*

Åbningen mellem altanbrystningen og muren var et tydeligt tegn på, at der var noget galt med konstruktionen. Det viste sig, at der var tale om en begyndende knækning af altanpladen. For samtlige altaners vedkommende var denne udført som 15 cm tykke udkragede jernbetonplader med det deraf følgende negative moment over understøtningerne. Det vil sige, at armeringsjernet skulle have været placeret i pladens overside.

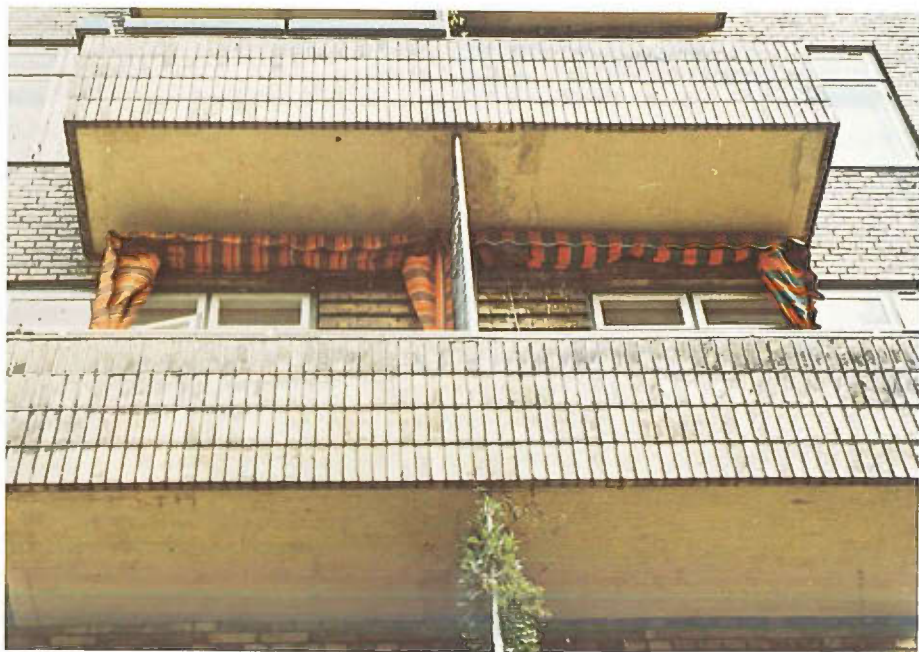
Altaner med udliggerjern 1

Ved en overfladisk besigtigelse af altanerne på dette hus kunne der ikke observeres tegn på alvorlige skader.

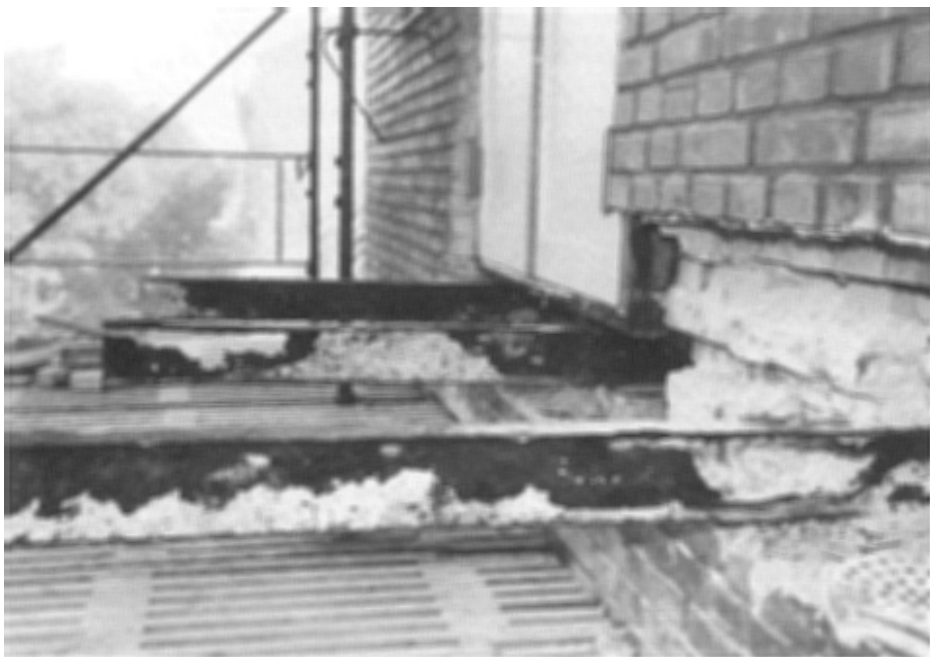
Altaner med udliggerjern 2

Enkelte bærende udliggere blev frihugget, og det viste sig, at disse altaner med udliggerjern var angrebet af rust. Rustangrebene var så fremtrædende, at altanerne ikke havde den fornødne bæreevne. Der var på den anden side ikke tegn på, at der ved normalt brug af altanerne skulle være fare for nedstyrtning.

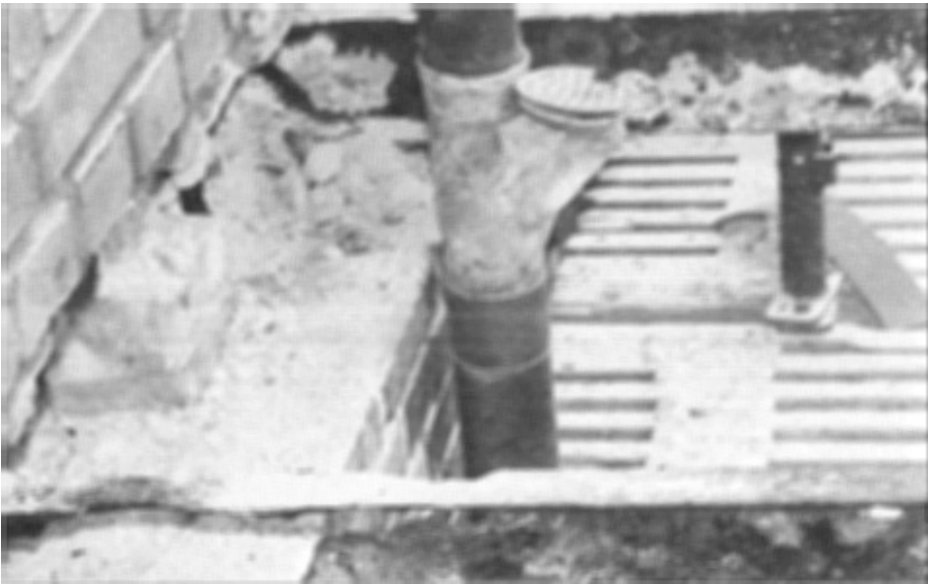
Langsom bortledning af nedbør fra altaner kan forværre korrosionsangreb på udliggerjern i såvel altanplader som facade-murværk. Langsom bortledning af nedbør kan skyldes, at altanpladens overside har for små fald – eller måske endda fald i den forkerte retning.

Altanpladen havde ikke fald mod nedløbet

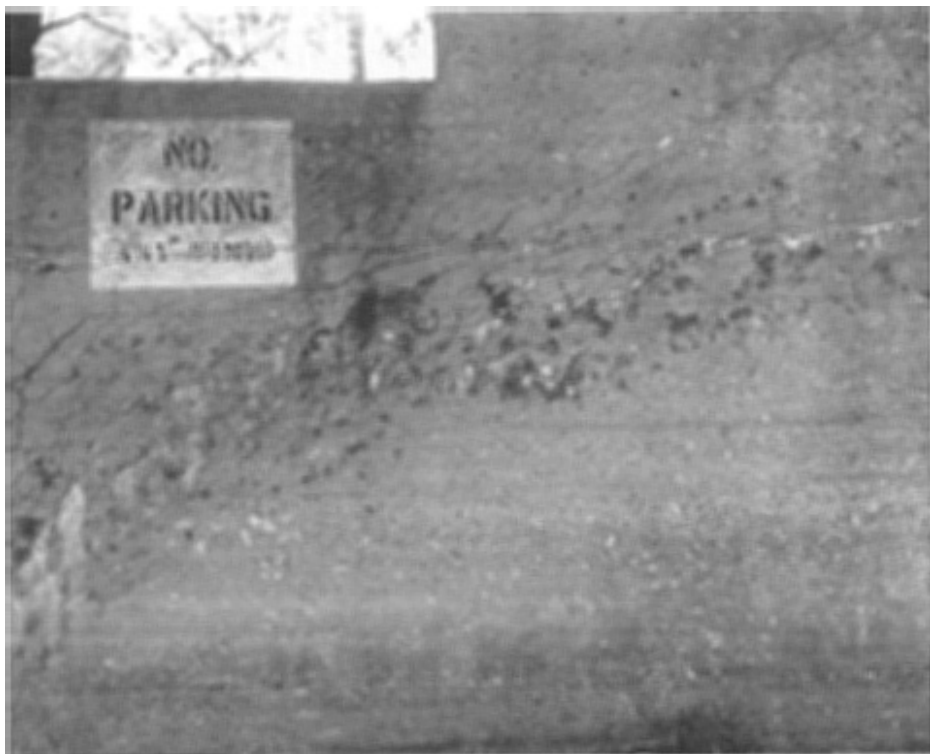
Betonstøttemur - fugt

Betonstøttemure giver ofte anledning til problemer, idet der er en kraftig fugttransport igennem betonen fra det bagved liggende jordlag.

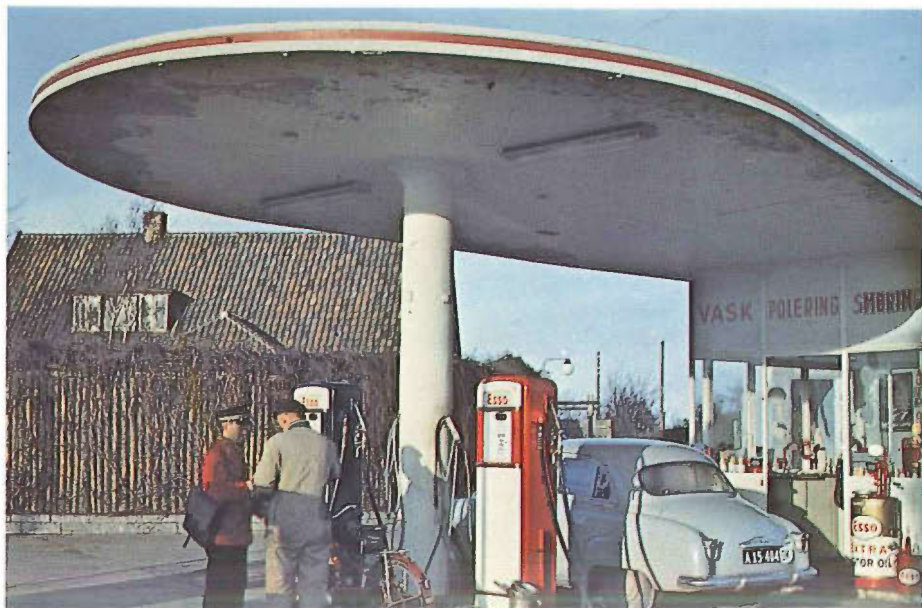
Utæt skærmtag over benzintank

På undersiden af skærmtaget ses kraftige forvittringer og afskalninger af pudslaget, der er armeret med strækmetal, ophængt under betonpladen. Skaderne skyldes utæthed langs den lodretstående betonkant, der begrænser taget.

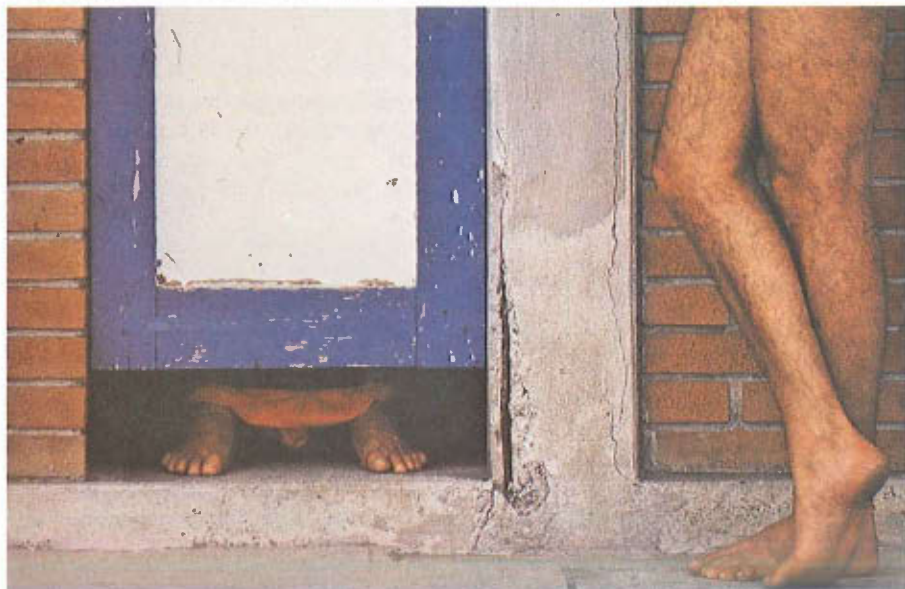
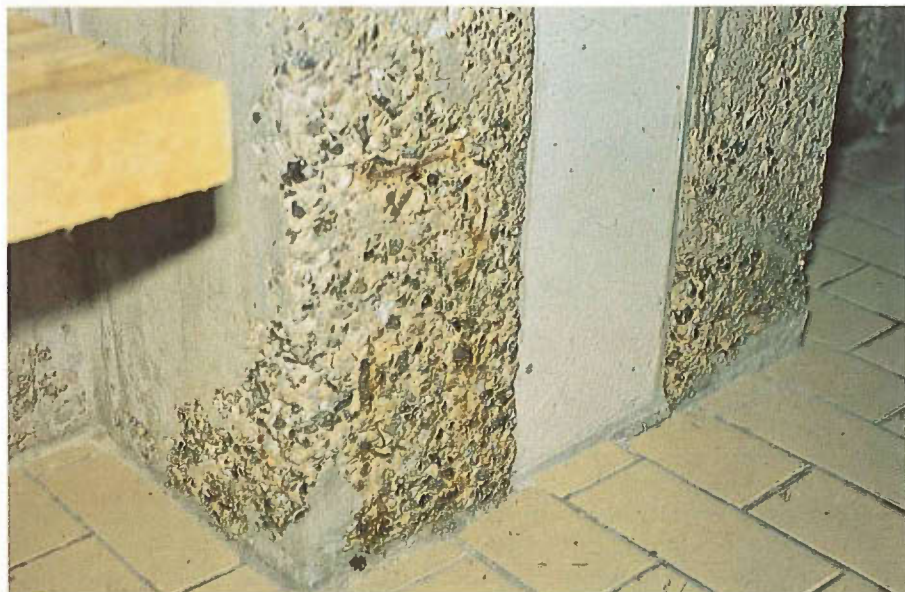
Svømmebassiner**Det aggressive miljø har fremmet betonskaderne**
