BYGGEFEJLREGISTRET 7

Supplerende viden, tegninger og billeder bedes venligst sendt til: **DEBATOPLÆG**
BYGGEFEJLREGISTRET / stadsarkitekt Borge T. Lorentzen, Rødovre.

Eksempelsamling til debat

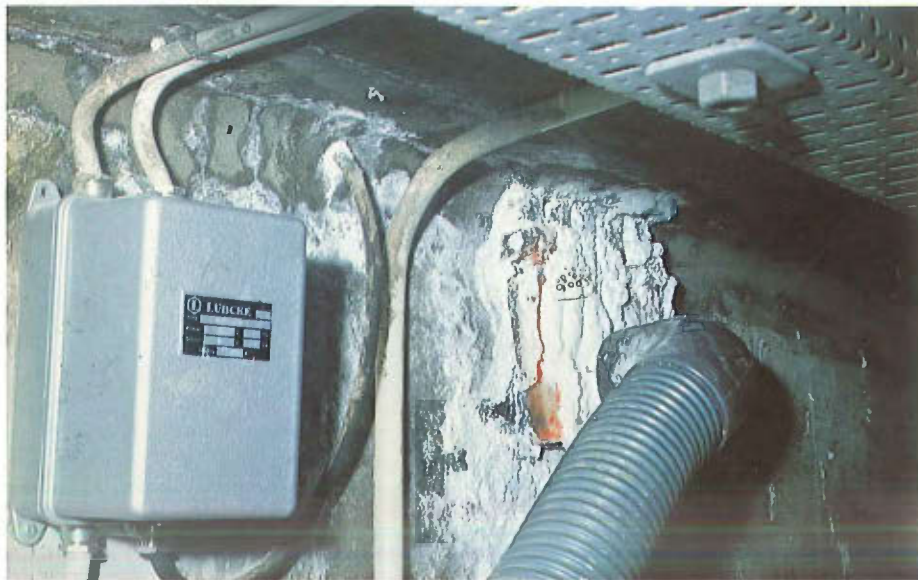
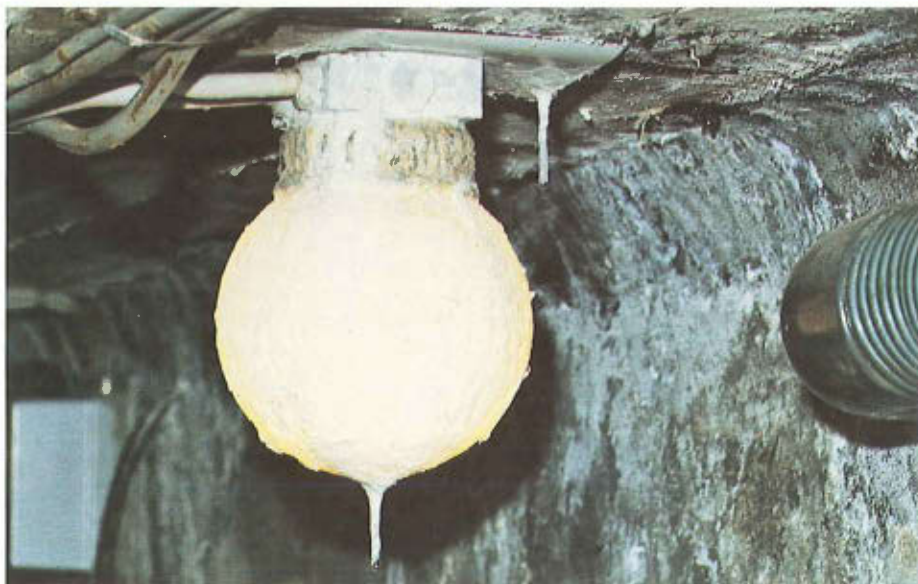
Svømmebassiner Gennemsvivningerne forårsager udludning og efterfølgende nedbrydning af betonen

Anvendes membraner, lokalt eller totalt, skal membranen naturligvis være modstandsdygtig over for det aggressive miljø og kunne tåle, at betonen revner i en størrelsesorden som forudsat i de statistiske beregninger. Det er så kostbart at udskifte membran og beklædning, at der skal være passende stor sikkerhed for, at membranen er funktionsdygtig i svømmehallens stipulerede anvendelsesperiode. Det kan være vanskeligt for byherren at fastlægge hvor længe et svømmebassin skal holde, men det er endnu vanskeligere at få en passende lang garanti for membranens holdbarhed.

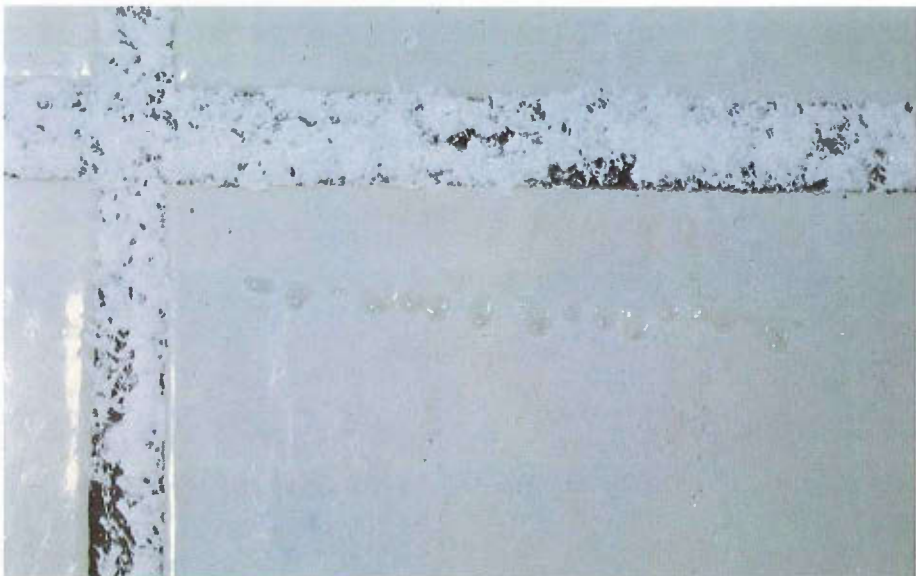
Geludsivning i mørtelfuge

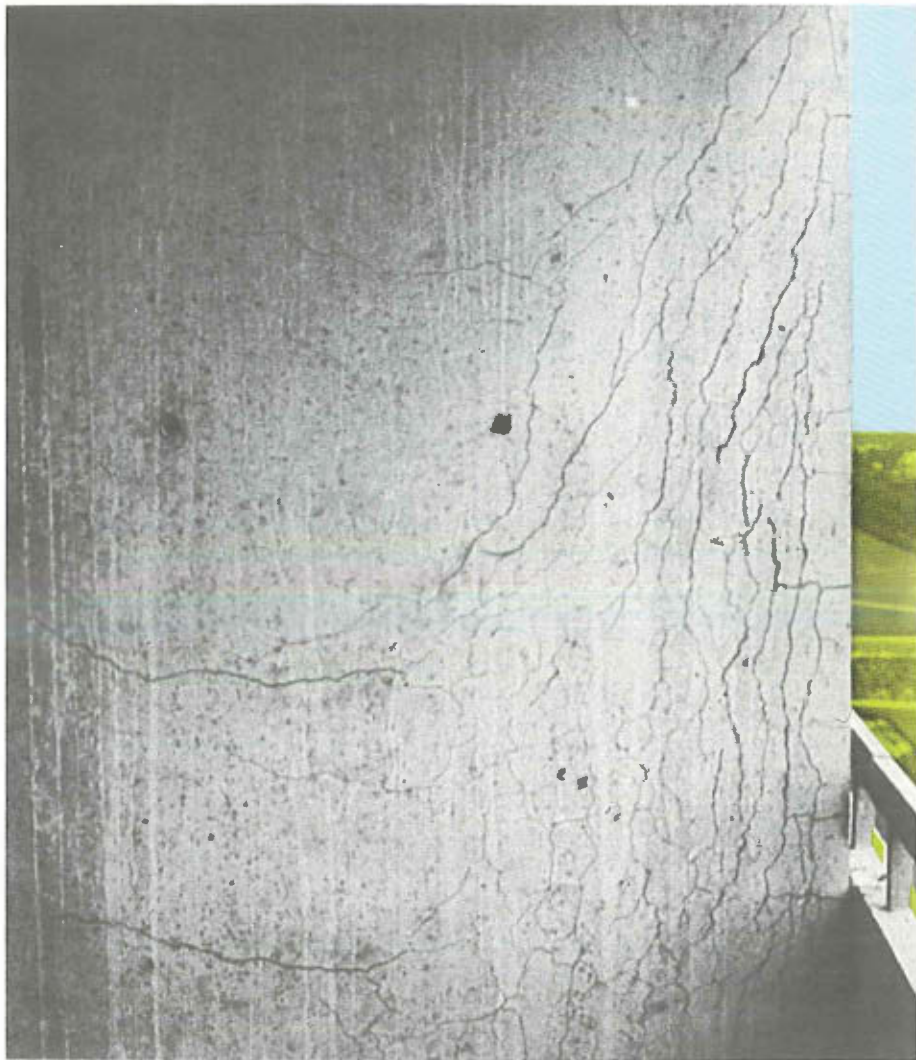
Alkalikiselreaktion

Her vises den bærende pille, der afslutter en altangang i et højhus. I pillen kan tydelig ses, at de små revner kun findes, hvor slagregn – og vand i øvrigt – har kunnet komme ind i bygværket og ramme pillen.

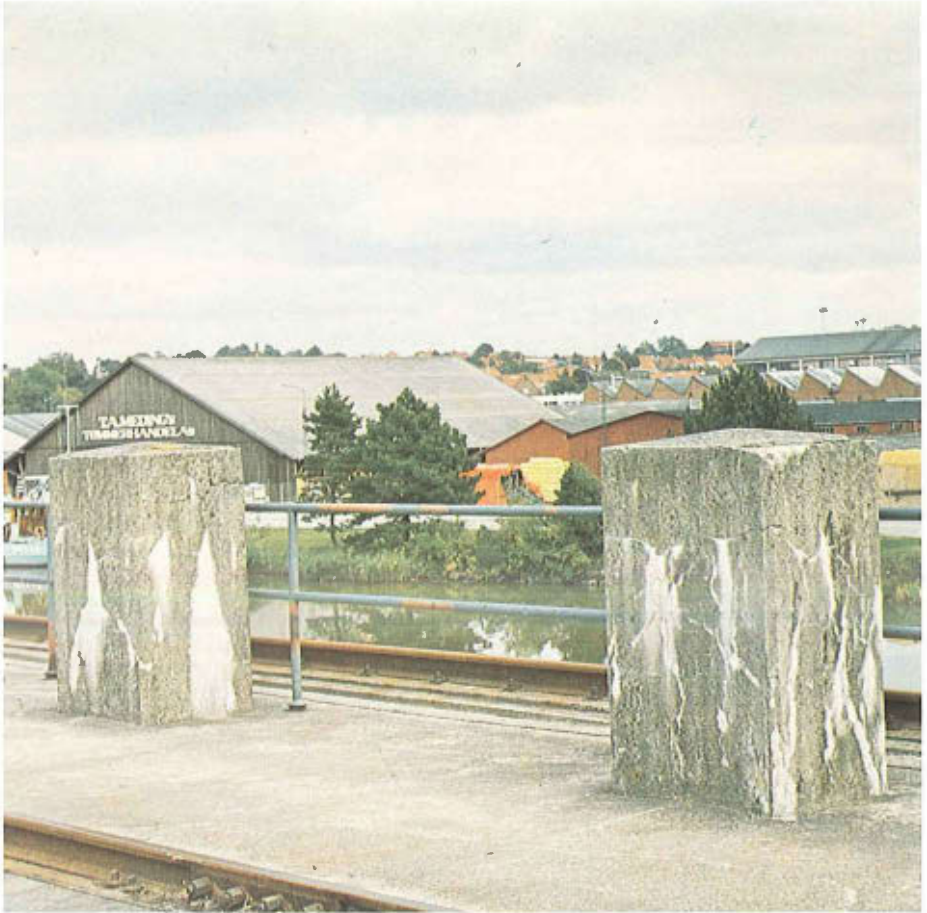
Alkalikiselreaktion

Betonen har udvidet sig. Ud af revnerne flyder alkalikiselgel, der med tiden bliver hvid og som sprænger betonen, så revnerne bliver større.

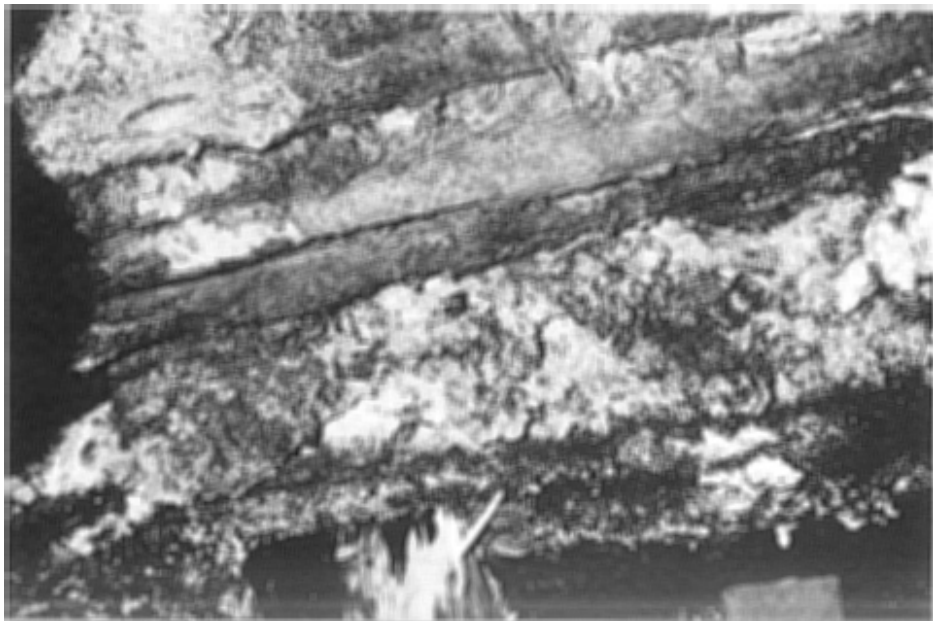
Rustangreb

Detalje fra en jernbetonbjælke, hvor to jern ligger ganske tæt sammen, således at det ikke har været muligt at få betonen ned mellem jernene. Rustdannelsen er yderligere fremmet ved, at betonen er karbonatiseret. Herved forstås, at betonens indhold af kalciumhydroxyd Ca(OH)_2 , der giver betonen dens rustbeskyttende evne, er omdannet til kalciumkarbonat p.g.a. luftens indhold af kultveilte. Den pågældende bjælke fandtes i et fyrrum i et kedelhus, hvor særlig store mængder kultveilte forekom. Dette er en af de store farer ved de kulfyrede kraftcentraler. Det er ikke alene betonkonstruktionerne, der tager skade af forbrændingsprodukterne.

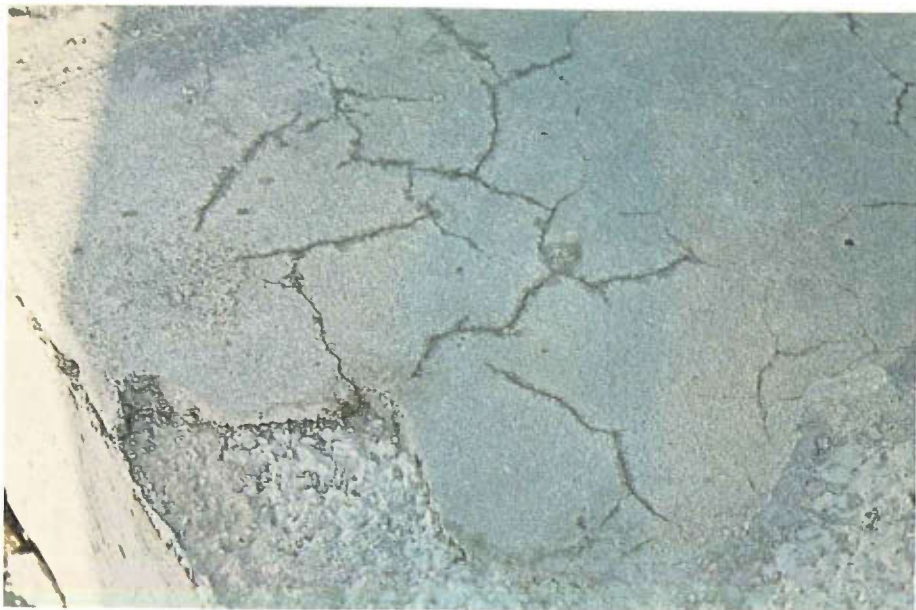
Revnet pudslag på opkørsel

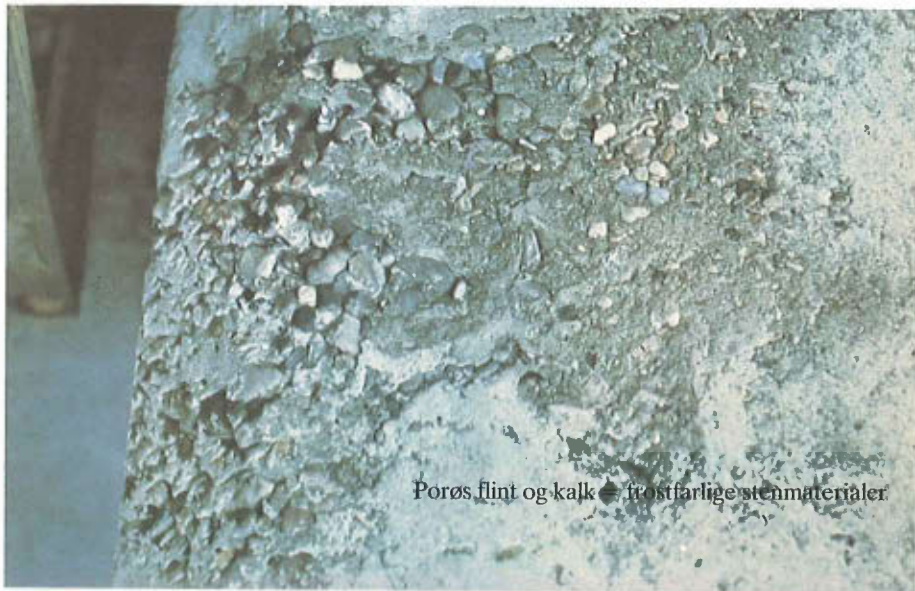
Frostskade på en pille. Årsagen er dårlig beton af porøs karakter

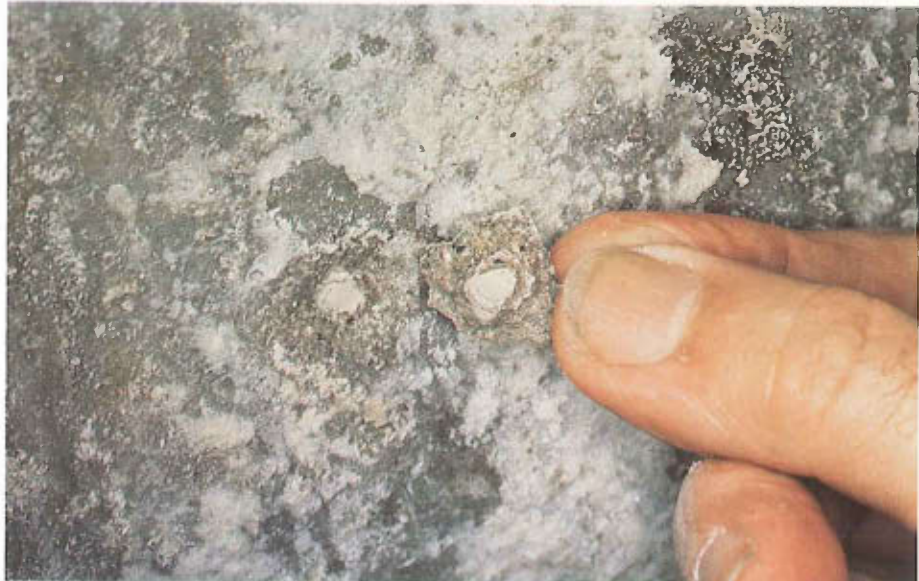
Ikke alle springere skyldes frost, her er det alkaliselreaktion

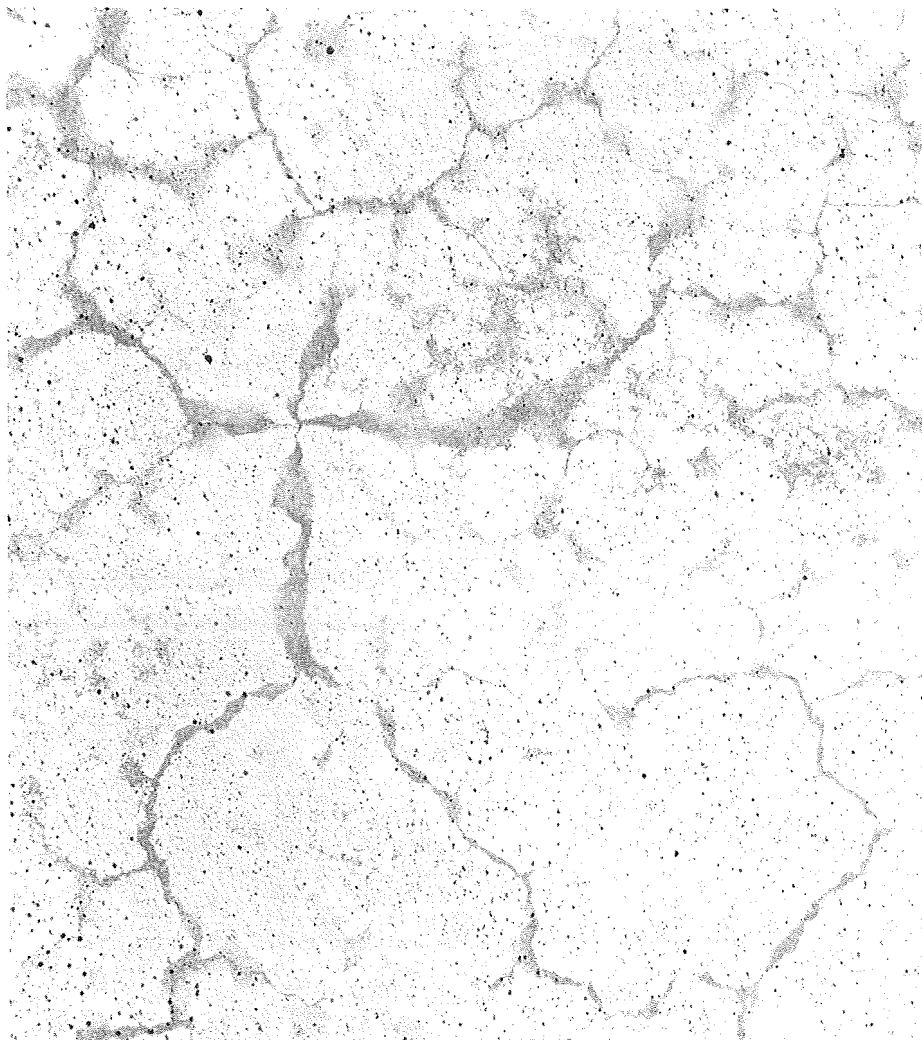
Krakelering i betonoverflade

De mange - visse steder meget tætte - revner i betonoverfladen, kan være forårsaget af slam. Der kan også være mulighed for, at der er tale om alkaliske reaktioner, hvis beton er støbt med alkalireaktivt sandmateriale. Kun en nærmere undersøgelse af betonen kan afgøre dette.

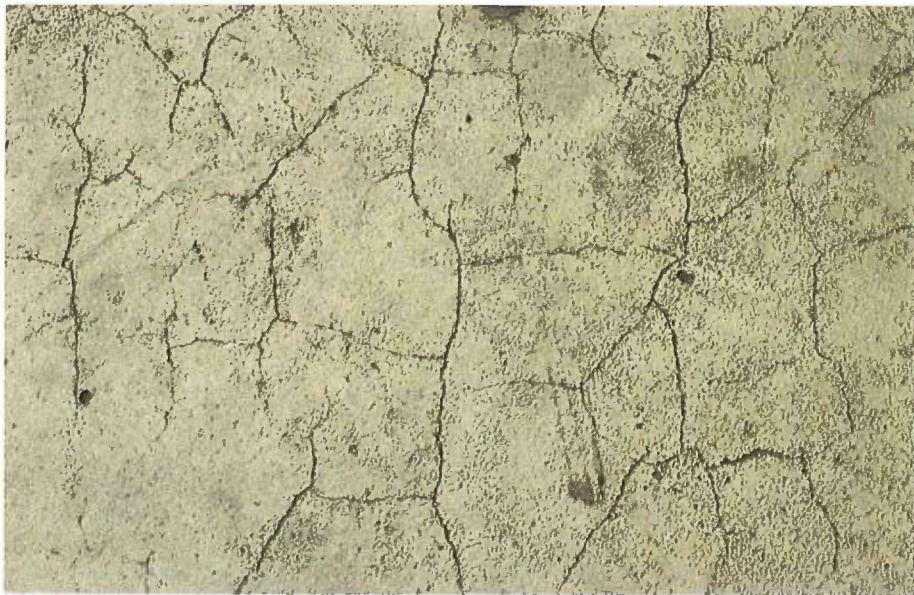
Typiske netrevner forårsaget af udtørring

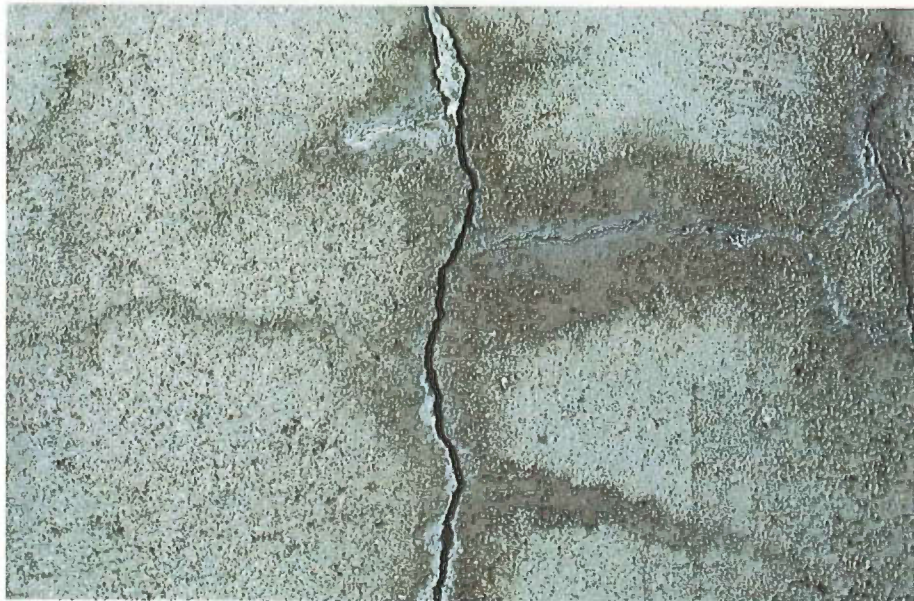
Ikke alle revner skyldes svind, her er det alkalikiselreaktion

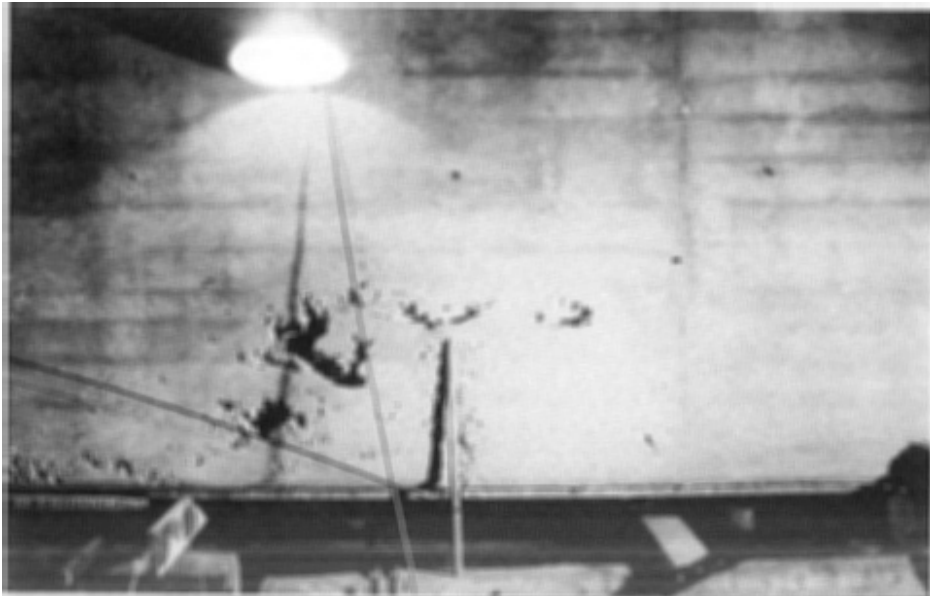
Fejl og skader ved betons udstøbning med for stor faldhøjde og med dårlig og uforsvarlig vibrering

I eksemplet ovenfor ses skader i form af de såkaldte stenreder, her i et omfang og en dybde, der kan være katastrofal for bygværket.

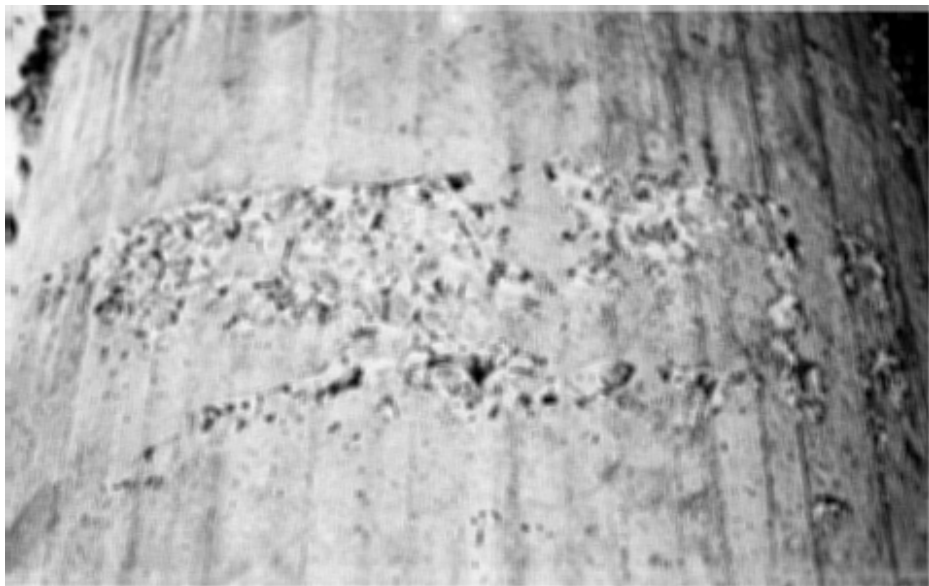
Detalje af skade (stenrede) på grund af dårlig vibrering. I det efterfølgende er angivet forskellige typer af stavvibratoren og almindeligt forekommende fejl ved anvendelse af disse, samt hvordan fejlen kunne være undgået og sluttelig fabrikantens regler for anvendelse.

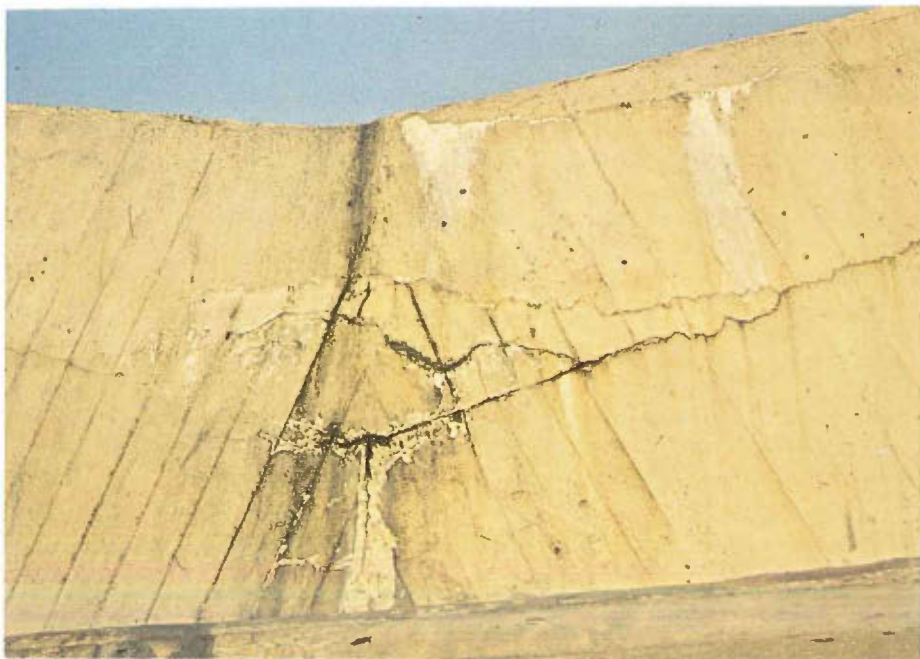
Rustangreb p.g.a. støbesår

Vand til den forspændte armering – gennem revner og stenreder. (Foto 1958)

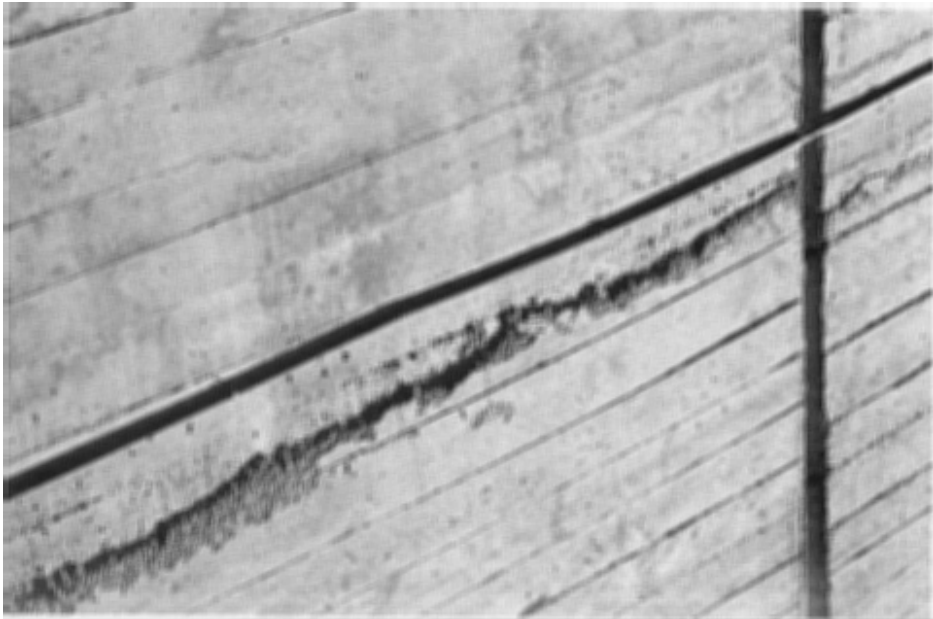
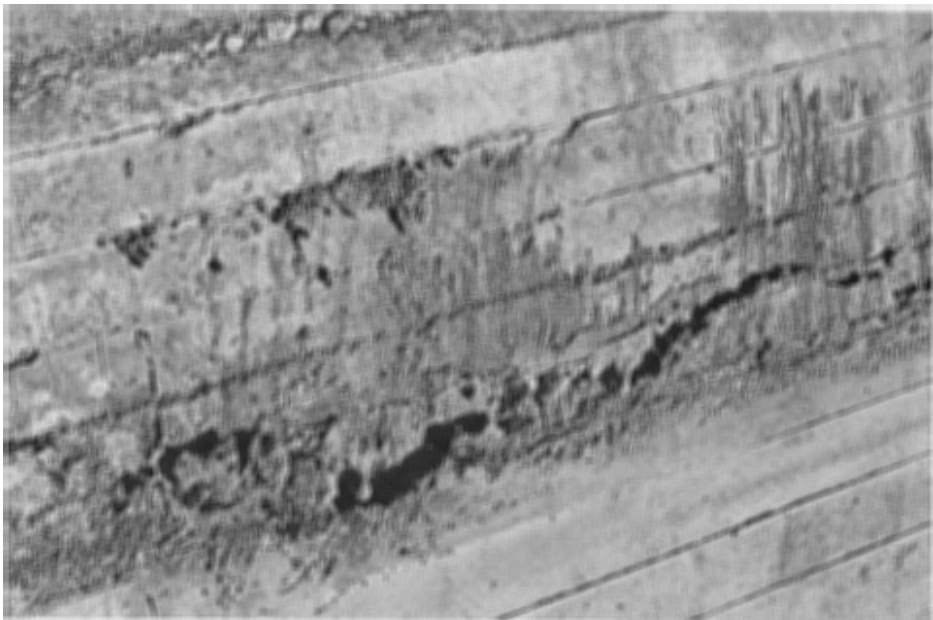
Dårligt udførte støbeskel

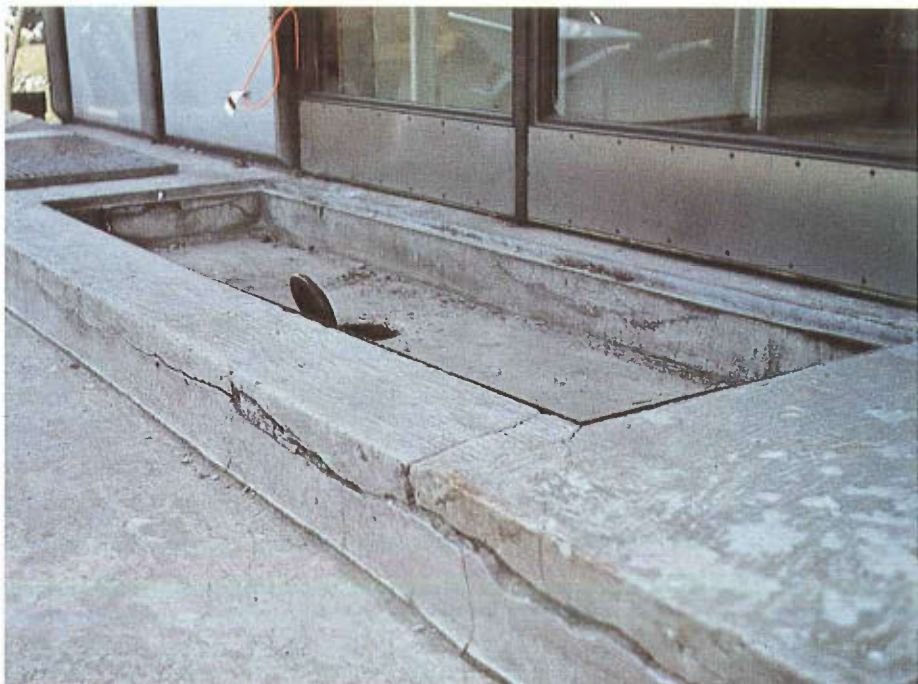
Trappe til offentlig bygning revnede altid – trods gentagne reparationer.

*Årsag: efterladt forskalling.
Forkert anbragt lyskasse, dækket med træforskalling der ikke kunne fjernes.*
