To ulykker under byggearbejde

Niels Steensen

Arkitekten 1939, Ugehæfte

To Ulykker under Byggearbejde

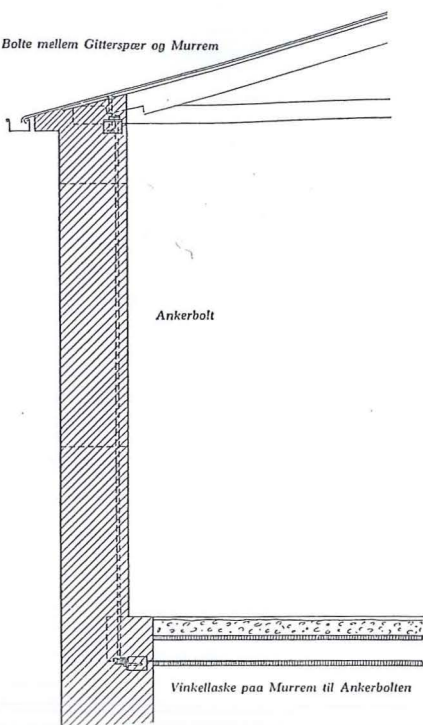
Bolte mellem Gitterspær og Murrem

Fladt Tag løftet af Nybygning under Storm

Taget løftedes helt af Bygningen, kæntrede rundt og faldt ved Siden af Bygningen med Undersiden opad. Aarsagen til Uheldet var en Storm med skypumpeagtig Karakter. — Samme Dag blev der ud over Landet løftet Tage af Gaarde o. lign., saa det maa absolut karakteriseres som et hændeligt Uheld. — Eftervirkningerne paa Murene var ogsaa voldsom, idet Mure i Læsiden blev væltet ned sine Steder i Højde med Vinduesbrystning.

Dette Tag har været særlig let at løfte, idet der endnu ikke var opsat Loftsforskalling og Puds, hvilket vilde have forøget Egenvægten til ca. det dobbelte og derved muligvis holdt Taget paa Plads.

Ved færdige Bygninger beskytter det lukkede Rum under Taget meget mod dettes Løftning under Stormvejr, saa i Forhold hertil har det betydet meget, at de tomme Vindues- og Døraabninger i Nybygningen har givet fuldt Vindtryk paa Undersiden af Taget. Som bekendt — særlig fra Professor Nøkkentved's Forsøg — er flade Tage mere udsat for Sugninger end de almindelige 45° Tage. Det burde maaske kræves ved Nybygninger med flade Tage, at Tagspærene forankres ned til Bjælkelaget nedenunder, saaledes at en Sugevirkning skal løfte Murværket i en hel Etage for at komme til at virke. Denne Forankring vil let kunne udføres med Rundjernsbolte, der gaar fra Bjælkelagets Murrem til Tagværkets Murrem, Gitterspærene skal saa boltes til Tagværkets Murrem (se Figuren).

Vil man under Opførelsen sikre sig mod lign. Uheld, kan man, indtil Vinduer og Glas er anbragt, midlertidigt forankre nogle af Gitterspærene ned til Gulvbjælkelaget neden under.

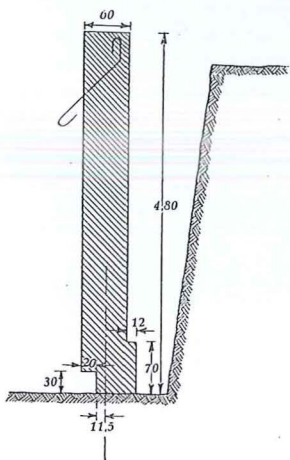
Snit af den væltede Betonmur

Den 4. Maj 1939 væltede en ca. 25 m lang Betonmur, der var under Afformning paa en Byggeplads nord for Grundtvigskirken. Desværre kunde to af Arbejderne

ikke slippe bort, hvorved de dræbtes under Muren. Paa Figuren ses Murens Tværsnit, forneden er der udsparet 20 × 30 cm Rille indvendig til Vederlag for svært Betongulv, armeret mod Vandtryk.

med enkelte finkornede Sandaarer, altsaa en absolut udmærket Grund med et till. Tryk paa 3–4 kg/cm². Kantspændingen ved Omdrejningspunktet for Væltning er for Egenvægten af Muren 3,87 kg/cm².

Til Trods for at Kantspændingen saaledes ligger indenfor det tilladelige Tryks Grænser, maa man antage, at Aarsagen til Ulykken dog i første Række skyldes den *skæve* Trykfordeling under Muren i Forbindelse med Grundens Sammentrykkelighed. Som bekendt er Jordarters Sammentrykkelighed omtrent proportional med Trykket — indenfor de Værdier her er Tale om — og Forkanten af Muren vil derfor synke, idet Muren drejer sig omkring Nulpunktet og løfter Bagkanten ubetydeligt.

Naar Murens Forkant synker 1 mm, flytter dens Tyngdepunkt sig samtidig $2,40 : 0,345 = 7$ mm nærmere Omdrejningspunktet for Væltning. Kommer Muren først i Bevægelse ved en saadan Drejning og Trykket vokser ved Forkanten, vil Processen fortsætte, indtil Tyngdepunktets Lodlinie ligger udenfor Omdrejningspunktet og Muren vælter.

En medvirkende Aarsag har sikkert været, at det største Tryk har hvilet af paa Jord uden Overjord ved Siden af Fundamentet. Herved lettes en Opskydning af Jord nærmest Omdrejningspunktet, og Sammen-

trykkeligheden øges tilsvarende under Muren. (Slgn. .
Kögler-Scheidig *Baugrund und Bauwerk* 1938, S. 80.)
I lignende Tilfælde maa det tilraades, enten at støbe
Muren sammenhængende med en Del af Endevæggen
eller at støbe Gulvet først med indstøbte Stødjern til
Væggene, hvorved en lign. Ulykke vil kunne undgaas.
