De katastrofale flade tage

Af civilingeniør Ivar Thomsen

Civilingeniør Ivar Thomsen, Teknologisk Institut, Byggeteknisk Afdeling, gennemgår nogle eksempler fra afdelingens arbejdsmark.

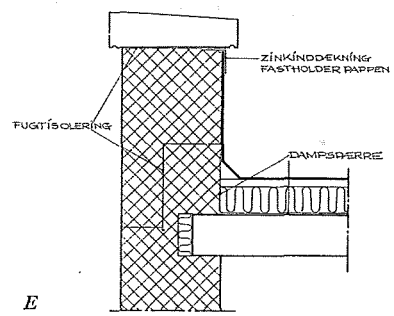
E

Murkronerne er særlig udsat for slagregn og vil i lange perioder være gennemvåde (foto 6). Der må drages omsorg for, at vandet ikke som på skitse D ligefrem presses ind i murværket, og kronerne må isoleres effektivt fra bygningen (skitse E).

Inddækning ved murkroner må sikres særlig godt (se skitse E), ellers går det som på foto 9; det er store vandmængder, der kan trænge ned.

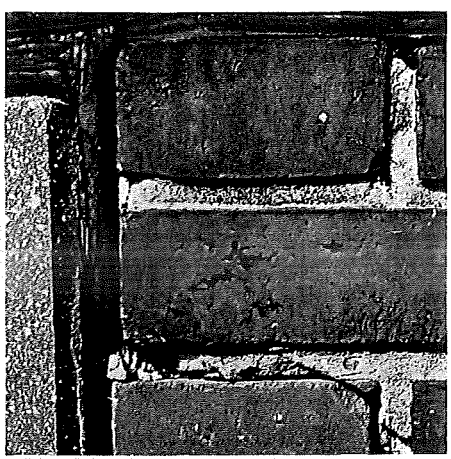
Fra murkroner kan fugt trænge langt ned i bygningen, såfremt sikringen mod fugtindtrængning fra murkronen ikke er effektiv (foto 7 og 8).

Foto 6, 7 og 8 er fra en moderne administrationsbygning, 4-5 år gammel. Foto 6 viser den fugtige murkrone. Foto 7, øverste etage, arkiv etc., murværket er gennemvådt og fugten på vej ned. Foto 8, etagen under arkivet også stærkt beskadiget.

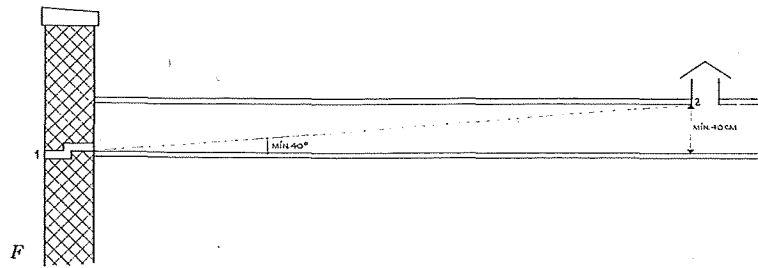
Gennemstrømningsareal ved (1) = $\frac{I}{600}$ af det udluftede luftrums vandrette udstrækning, ved (2) = $\frac{I}{400}$ af samme.

F. Bemærk at udluftningsåbninger er „knækket“ for at undgå, at slagregn trænger ind i tagkonstruktionen; de knækkede udluftningsåbninger tilfører murværket megen fugt, og der må isoleres under disse. Talværdierne må betragtes som vejledende, de er afhængige af det udluftede rums form og materialerne.

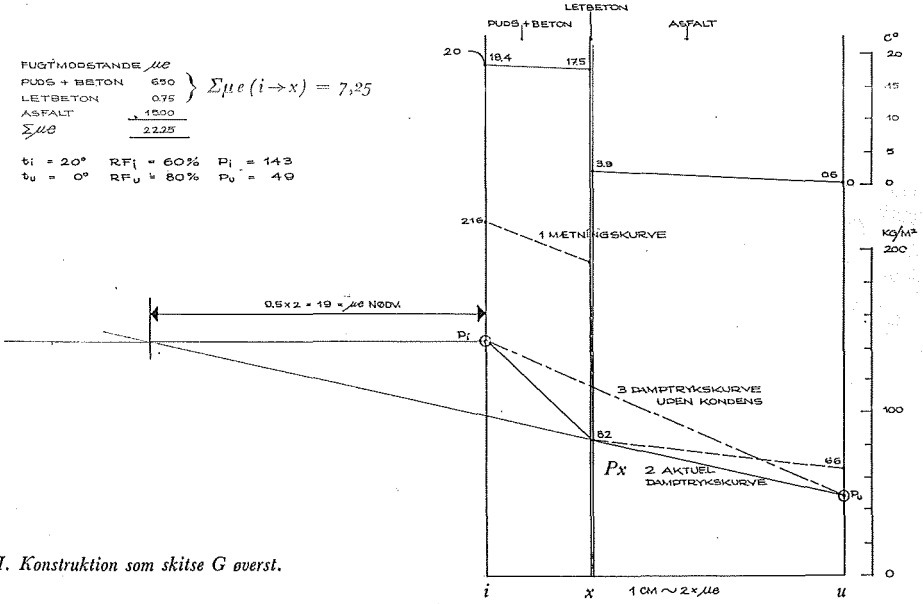
I. Konstruktion som skitse G øverst.

I løbet af opvarmningsperioden transporteres ca. 0,11 g/m² i timen gennem jernbetondækket og bliver opsamlet i letbetonisoleringsen, i alt om året 0,11 × 24 × 224 ~ 600 g pr. m²; denne fugtmængde er på ingen måde foruroligende, men på grund af asfaltens og betonens store tæthed var udtørringen i sommerperioden meget lille, størrelsesorden 0,05 g/m² i timen og fugtmængden i isoleringen forøgedes årligt med over 1/2 liter pr. m², hvortil kommer mængden af byggefugt, men i henhold til byggemødereferater har såvel beton som letbeton været tørre, da asfalten blev udlagt.

P_i & P_x er damptrykkene og $\Sigma \mu_e$ den samlede fugtmodstand mellem P_i & P_x ; Fugtmængderne, der føres til punkterne x bliver: $I, \frac{143 \div 82}{160 \cdot 7,25} \sim 0,11 \text{ g/m}^2 \cdot \text{h}$ og $II, \frac{143 \div 69}{160 \cdot 1,02} \sim 0,45 \text{ g/m}^2 \cdot \text{h}$.

Beregningerne, der ligger til grund for de opgivne tal, findes i et tillæg til artiklen. Man vil se, at en fugtspærre – eventuelt alufolie – over betonen ville have forøget fugtmodstanden tilstrækkeligt og have sparet flere 100.000 kr. Også overfladebehandling med dampstæt maling kunne muligvis have løst problemet.

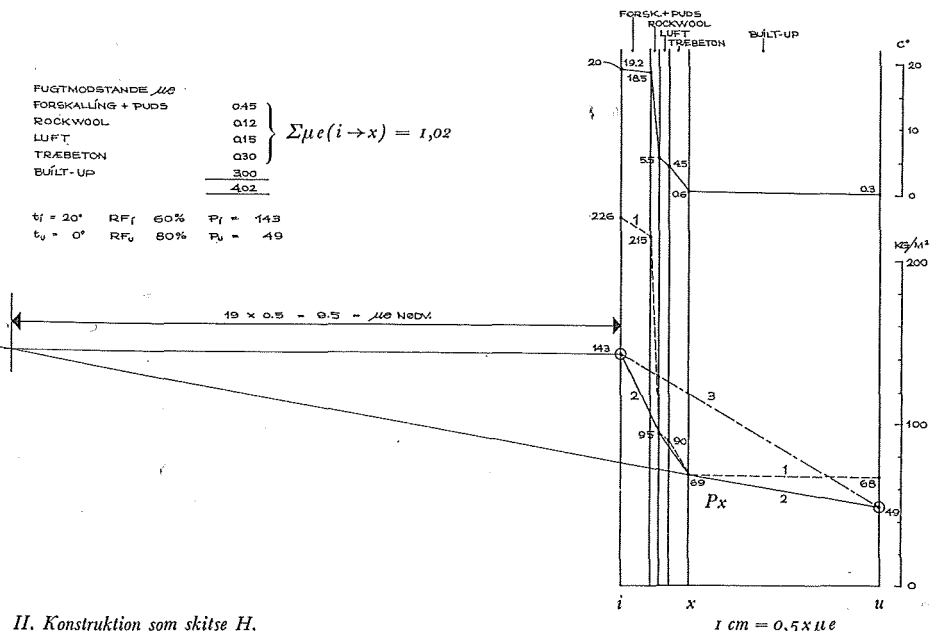
II. Konstruktion som skitse H.

Igennem forskalling og puds transporterer $0,45 \text{ g/m}^2$ i timen gennem hele opvarmingsperioden, dvs. 2400 g/m^2 $2,4$ liter/ m^2 i hele perioden 225 dage, mens kun ca. 400 g/m^2 kunne formodes fjernet ved udtørring i sommerperiodens 140 dage.

Skema II viser, at der burde være indlagt en fugtspærre som f.eks. to lag folie umiddelbart over forskallingen eller anvendt en damp tæt overfladebehandling af lofterne, f.eks. to gange alkydmalning.

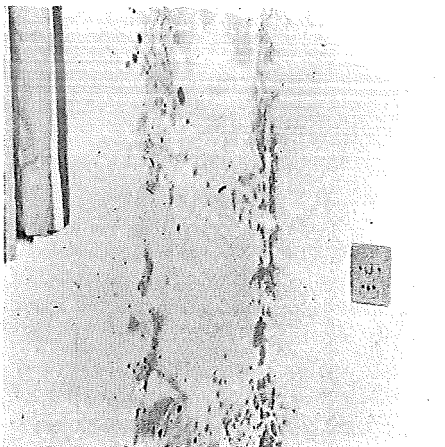
Efter to-tre års forløb begyndte fugtulemperne først ved ydervægge (foto 13 og 14), idet taget havde en svag hældning mod udluftningsåbningerne; senere blev også skillevægge midt i husene gennemvåde (foto 15), pudsen faldt ned, tapeter, tekstiler og møbler et alvorlig skade, og ubehagelig luft forekom i alle husene.

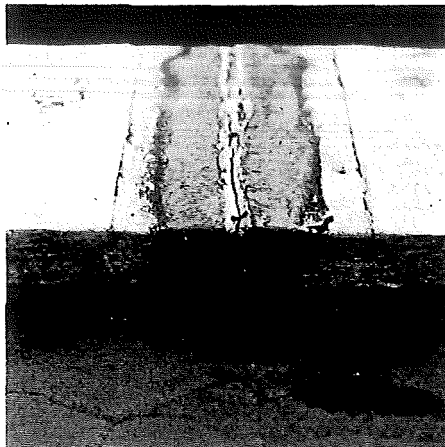
Foto 16 illustrerer fugeproblemer for kantbjælker, som altid er udsat for temperatursvingninger; der bør isoleres *under* bjælkerne.

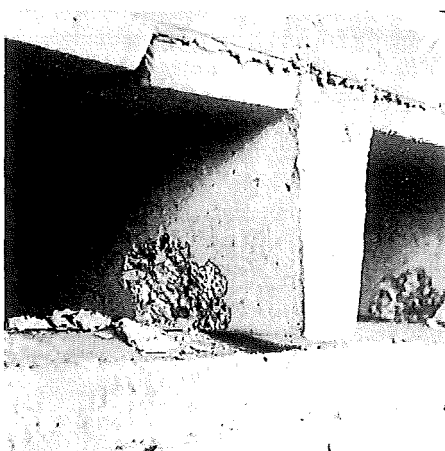
Foto nr. 17 viser, hvordan det kan gå, når en trykfordelende underlagsplade er „glemt“.
