# Mange alvorlige gulvskader på grund af byggefejl

Af civilingeniør Ivar Thomsen, Byggeteknisk Afdeling, Teknologisk Institut

Teknisk Information 1, 1969

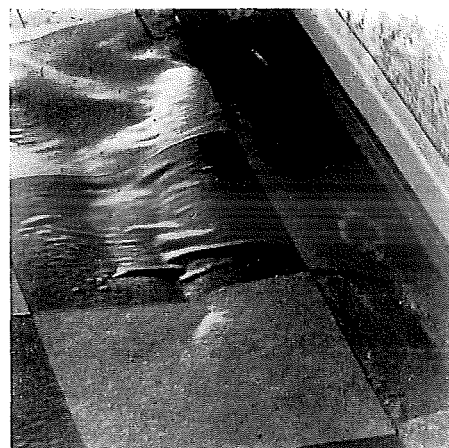
Skitse A og B viser typiske kuldebroer, og foto 1 skade, der stammer fra sådanne fejl. På skitserne er temperaturer på betonoverfladen indtegnet svarende til udvendige temperaturer 0°, og i parentes ÷ 10°; i størstedelen af opvarmningsperioden ligger temperaturen under dugpunktet (ca. 12°) langt ind i bygningen, og der forekommer kondens under trægulve og i spartelmasser; trægulvene bliver udsat for råd og svamp, og spartelmasserne, der ofte er cementbundne og hygroskopiske,

1. Skade opstået efter tre opvarmningsperioder på grund af kuldebro som på skitse A.

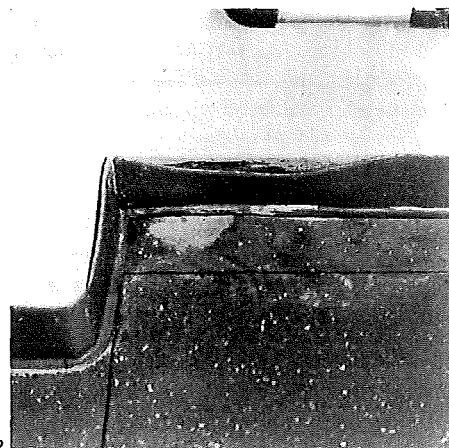
nedbrydes; fugten breder sig ind under gulvbelægningen. I flere tilfælde har vinyl- og linoleumsfliser løsnet sig over hele fladen i 10 m brede bygninger, og langs ydervæggene fandtes frit vand under belægningen til trods for, at det dampstandsede lag under spartelmassen overalt var tæt. Selv en så lille kuldebro som vist på skitse C kan have en kraftig virkning efter to tre opvarmningsperioder, se foto 2.

2. Skade på grund af kuldebro som på skitse A og kapillarsugning som på skitse F.

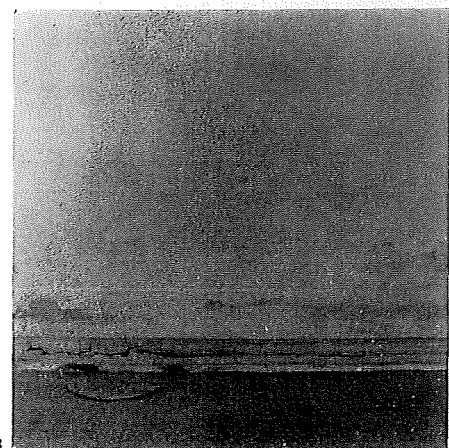
Skitserne D-F viser eksempler på små „tuer“, der har forårsaget betydelige skader på gulve og vægge, se foto 3.

3. Skade i mellemvæg på grund af kapillarsugning som på skitse D.

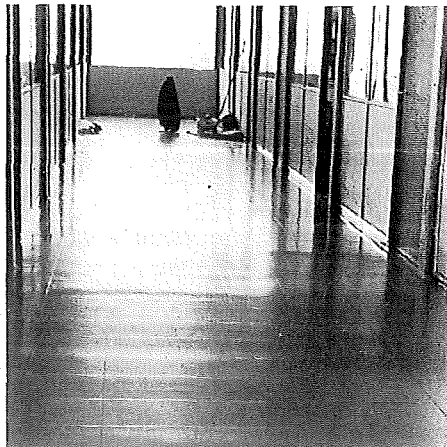
en kortvarig stigning af luftens fugtighed i kælderen vil være katastrofal for gulvbelægningen. En sådan stigning forekom i over 14 dage, og luften i mellemrummet mellem pladerne og jernbetondækket blev mættet; fugtindholdet i træværket steg til 26 pct.

Fugtpåvirkningerne forårsagede opblusser af finér- og masoniteplader, nedbrød lim og spartelmasse, og pladerne slog fra, se foto 4 og 5; alt træværk måtte fornyes over ca. 1500 m<sup>2</sup>, fugtspærre udlægges og en ny vinylgulvbelægning påføres.

Vandindtrængning i kælderen bragte den relative luftfugtighed op i nærheden af 100 pct., og vanddampindholdet steg til 17,5 g/m<sup>3</sup>, og herved opstod damptryksdifferens mellem kælderrummene og luftmelletrummet i etageadskillelsen med fugtvandring op i etageadskillelsen til følge;

4. Guluskader på grund af fugtvandning fra underliggende etage som eksemplet skitse G.

damptryksdifferensen blev 95 kg/m<sup>2</sup> svarende til 7 mm Hg.

Efter A. Tveits forsøg for Norsk Byggeforskningsinstitut diffunderer der gennem 1 cm beton 0,05 g/m<sup>2</sup> i timen, når damptryksdifferensen er 1 mm Hg; gennem 18 cm beton diffunderer der således 0,05:18 = 0,0028 g/m<sup>2</sup> ved damptryksdifferens 1 mm Hg. I dette tilfælde ved 7 mm Hg. 0,0028 × 7 = 0,0196 g/m<sup>2</sup> i timen og i døgnet 0,5 g/m<sup>2</sup>, dvs. i luftmelletrummet forøges luftens fugtighed med 0,5 g/m<sup>2</sup> vanddamp hvert døgn.

Luftmelletrummet udgør 1/10 m<sup>3</sup> pr. m<sup>2</sup>, og da 1 m<sup>3</sup> ved 20° maksimalt kan optage 17,3 g, kan luften i melletrummet kun optage 1,73 g/m<sup>2</sup>, og luften her vil, selv om den er meget tør, være mættet på 2-3 døgn, herefter sker kondens i isoleringen og på træværket. Fugtindholdet i strøerne målt efter 10 dage til 26 pct., omtrent svarende til ligevægt ved 100 pct. relativ luftfugtighed; tilsvarende høj fugtighed i krydsfinér og masonite forårsagede opbulinger i finérpladerne og nedbrydning af spartelmasse og lim, 1500 m<sup>2</sup> gulvkonstruktion måtte udskiftes; fare for svamp kunne ikke udelukkes.

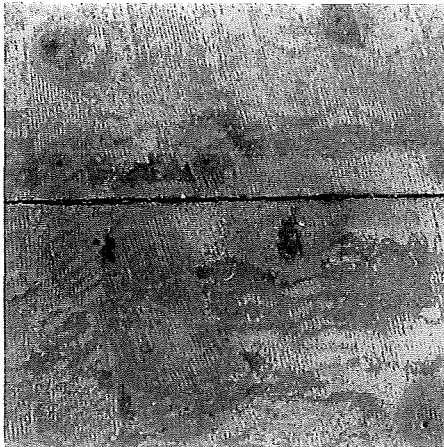
5. Som foto 4. Vinylfliserne er fjernet, og man ser de ødelagte masoniteplader. Bemærk de særlig kraftige fugtsamlinger ved sømmene.
