Redegørelse vedrørende stormskaden på Emdrup skoles tag

Arkitekten 1950, Ugehæfte

REDEGØRELSE VEDRØRENDE STORMSKADEN PÅ EMDRUPSKOLENS TAG

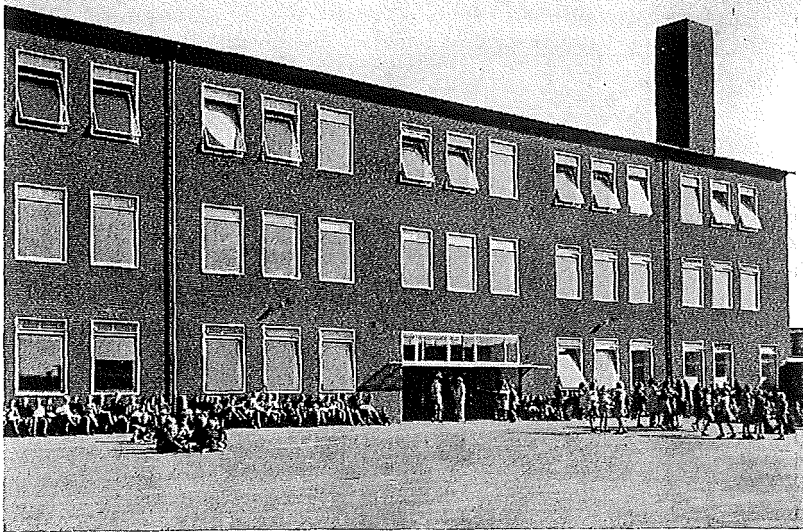
På øverste etageadskillelse (loftet over klasserne på 2. sal, jernbeton) stod tre stolpevægge: Een langs den sydlige ydermur, 55 cm høj incl. remme; een langs hovedskillerummet, 125 cm høj; een midt imellem. Stolpevæggenes fodremme, 4×5 " tømmer, var fastgjort til jernbetonpladen med $1\frac{1}{2}$ " indstøbte bolte, hvis indbyrdes afstand var ca. 3,3 m, (et enkelt sted 7,5 m). Stolper og topremme var 5×5 ". Stolpernes indbyrdes afstand var ca. 2,7 m, de var tappet i remmene, foroven med afboring med trænagle; forneden uden træksamlinger udover, at der enkelte steder har været anbragt stiksøm. Spærene, 3×6 ", var sadlede over topremmene og fastgjort med spiger i dem. Ved den nordlige stolpevæg var på hvert tredje spær anbragt skråbånd $5\frac{1}{4} \times 5$ ", boltet til spæret og sadlet over samt sømmet til fodremmen, (i tømrerbeskrivelsen forudsat sømmet til stolper; udvalget tillægger ikke denne afvigelse nogen betydning).

Omtrent $\frac{2}{3}$ af taget, regnet østfra – ca. 350 m² – blæste af. Noget af det afblæste havnede på aulaens tag, der blev beskadiget; resten faldt ned nord for skolebygningen. Der skete ingen personskade. Med den afblæste tagflade fulgte størstedelen af tagkonstruktionen: Spær, topremme og stolper. Stolpernes fodtappe blev trukket ud af taphullerne i fodremmene, disse forblev på plads.

Det svageste led i forhold til opadvirkende kræfter var forbindelsen mellem stolper og fodremme, der var udført ved almindelig tapning uden træksamling. Opmærksomheden må i denne forbindelse henledes på Meteorologisk Instituts udtalelse om hyppigheden af vind som den skadevoldende; det kan herudfra antages, at taget gentagne gange har været udsat for en påvirkning som den, der ødelagde det, og konstruktionen kan derved – uden at det har kunnet iagttages – være blevet rystet løs i samlingerne og svækket; her må også mindes om det uundgåelige svind i træ, som har betydning ved tapsamlinger o. l. Udvalget understreger, at det ikke med sikkerhed kan siges, om andre samlinger i konstruktionen (f. ex. mellem topremme og stolper) i givet fald – hvis samlingen ved fodremmen havde været stærkere – havde været stærke nok. Beregningsmæssigt udviser de med den antagne vindstyrke ikke fornøden sikkerhed, og ved sydøsthjørnet blev et par stolper, som ved stiksøm var fastgjort til fodremmen, stående, mens deres forbindelse med topremmen blev revet itu.
