Hulstendæks forhold ved brand

# Hulstensdæks Forhold ved Brand

Af Civilingeniør Jørn Høgsbro, M. Ing. F. 624.025.4 : 699.81

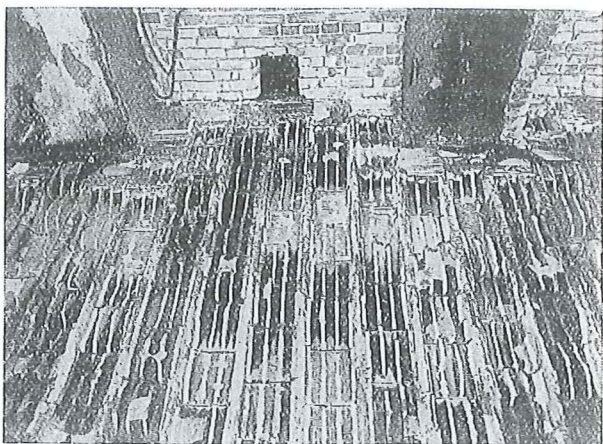
Det i Artiklen omtalte Dæk med Hulstensblokke efter Branden

Men at de egentlige Hulstensdæk heller ikke er ligegyldige overfor Varmen fra en Ildløs, fremgaar af ovenstaaende Fotografi, der dog ikke hidrører fra en Landbrugsbygning, men fra en Kontorbygning, hvor den nederste Halvdel af Blokkene bortsprængtes under Branden. Den tilbageblevne Del af Dækket er nu til Undersøgelse for Bæreevne, ligesom hele Sagen iøvrigt er til Undersøgelse i Normudvalget for Hulstensdæk.
