VINTERBYGGERI  
BERETNING OM ET UHELD

## VINTERBYGGERI

## Beretning om et uheld

Arkitekt O. Gerner Hansen M. A. A., Statens Byggeforskningsinstitut.

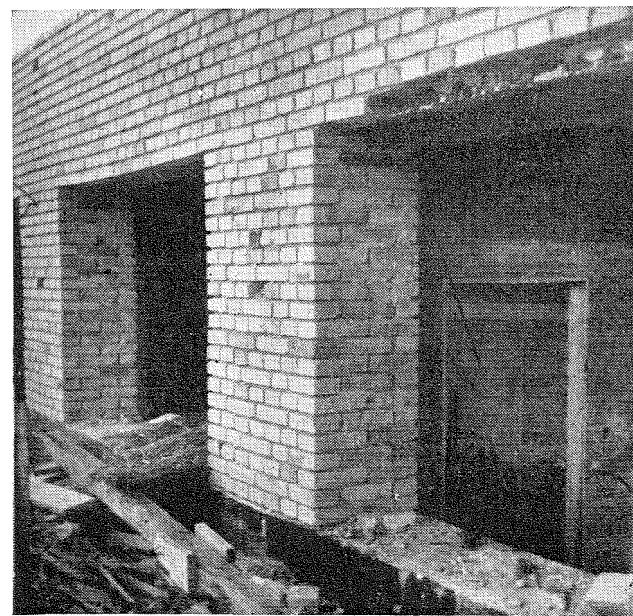
Fig. 2. Piller under Kælderdek fotografert 3. 3. 1951. Murstenene foran vinduesoverliggerne er trykket nedad eller helt løsnet. Pillernes midterparti er vandret indad.

Ved et nyt besøg den 5. februar iagttoges skader i murværket under kælderdekkeket, og skaderne bestod dels i, at pillerne buede *indad* — den største bevægelse skønnedes at være 1 cm og forekom 9—10 skifter under dækkets underside — dels i at murstenene foran vinduesbjælkerne var trykket nedad, i nogle tilfælde helt løsnet og faldet ned. Eksempler på det sidstnævnte ses på fig. 2 og 3, som viser udseendet af pillerne under dæk i nordøstsiden af fløj II; buen i pillerne er vanskelig at se. Skader på pillerne iagttoges kun under fløj II's dæk, men det er efter besigtigelsen meddelt, at der senere også forekom skader på pillerne under dæk i den anden fløjs nordvestside. Skader som ved vinduesoverliggeren ved fløj II (fig. 2 og 3) iagttoges også under fløj I.

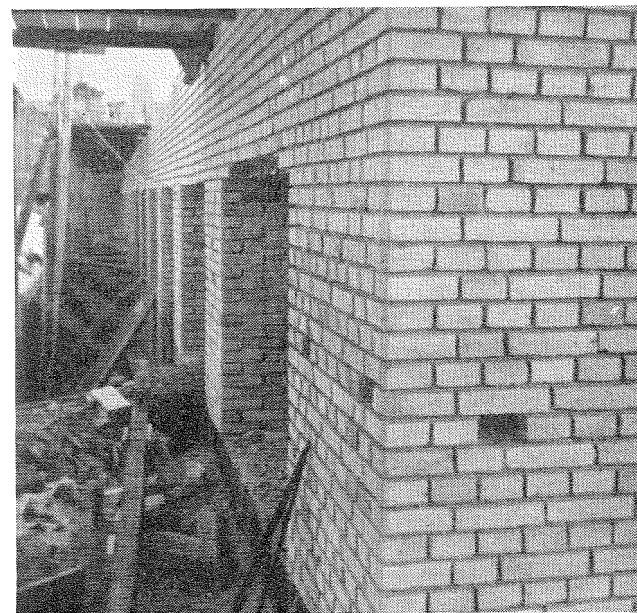
Fig. 3. Som fig. 2. Begge figurer viser murværket under kælderdekkeket.

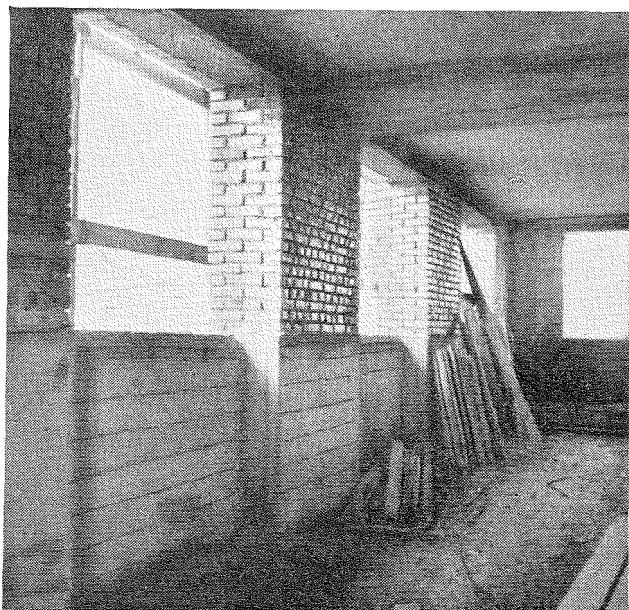
De indvendige flader på pillerne under fløj II's dæk var belagt med et islag; på nordvestgavlen var laget på de isede flader stedvis et par centimeter tykt. Fig. 4 viser disse flader.

Fig. 4. Piller under kælderdækket fotograferet 3. 3. 1951. Pillernes inderside er isdækket.

Almindeligvis sprænges murermørtelen i nyopført murværk ikke ved at blive udsat for moderate frostgrader, og *murene må derfor have været ganske usædvanligt våde ved frostens indtræden*. At murværket har opsuget særlig store vandmængder, skyldes sikkert først og fremmest vejrets usædvanlige karakter, idet det ved besigtigelsen oplystes, at det havde regnet, sneet og stormet unormalt meget i den forløbne del af byggeperioden, men det forudsætter naturligvis også samtidigt, *at tildækningen under de givne forhold har været utilstrækkelig*, i hvert fald må den mængde nedbør, som har kunnet træffe murværket, have været ganske unormal stor. Navnlig er det bemærkelsesværdigt, at store mængder af vand, der har været indespærret af murene på kælderdekke, dels er suget op i murværket over dækket, dels er trængt ud over dækkets rand og derfra ned i indersiden af murværket under dækket (se fig. 4).

*Da alle skaderne er betinget af murenes høje vandindhold må det efter det oplyste anses for sandsynligt, at de kunne have været undgået, hvis tildækningen havde været bedre, og det vand der havde samlet sig på dækket ikke havde fået adgang til murene.*

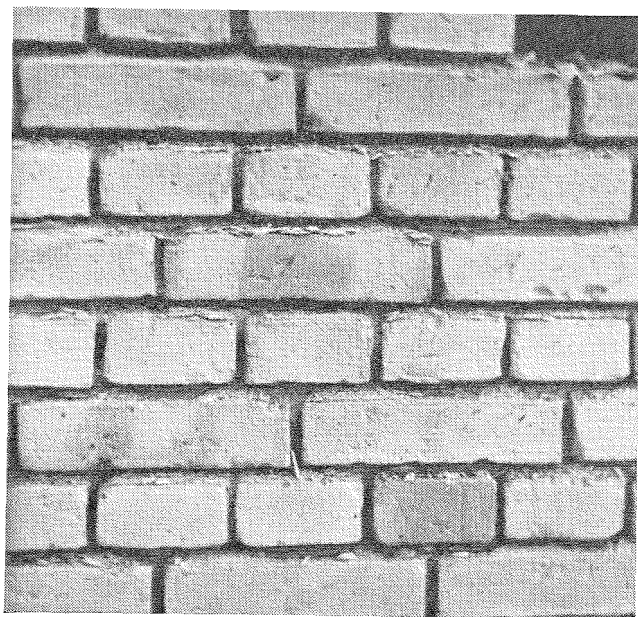
Murermørtelen i murværkets lodrette synsflader var de fleste steder så stærkt beskadiget, at dens yderste lag var faldet ud eller lå

som et groft pulver i fugerne. Fig. 5 viser et område af den udvendige murflade. Mørtelen i de opadvendte murværksflader — hvoraf ingen var dækket ved besigtigelsen — var ligeledes meget beskadiget; nogle steder var de lodrette fuger udvidet så stærkt ved frysningerne, at fugevidden var fordoblet, hvilket fig. 6 og 7 viser eksempler på.

Fig. 5. Ydervægs facadeflade med sønderfrosset mørtel i fugerne fotograferet 3. 3. 1951.

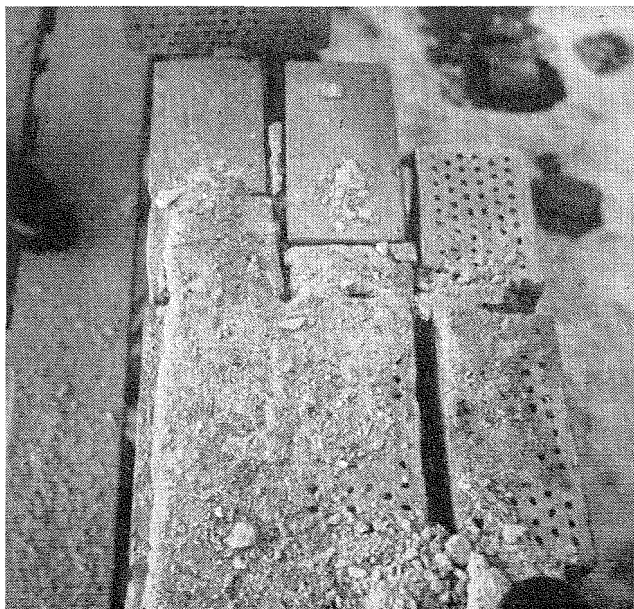
Fig. 6. Del af murflugt med fuger, hvis vidde er øget som følge af frostudvidelser. Fotograferet 3. 3. 1951.

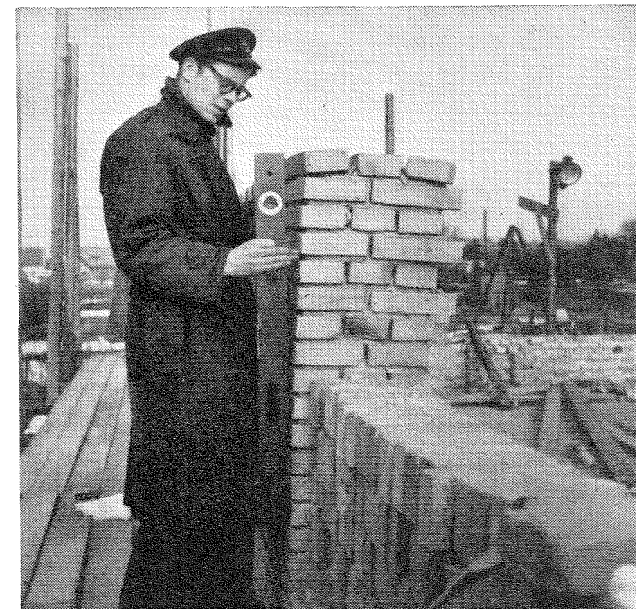
Fig. 7. Murværk over kælderdek. Væggen hælder indad. Øverste skiftes studsfuger er udvidet. Fotograferet 3. 3. 1951.
