Marius Johansen:
Stormskader på bygninger

Stormskader på bygninger

Civilingeniør Marius Jobansen, SBI

I efteråret 1969 anrettede en kraftig storm på ny en række bygningsskader – ikke mindst på tagkonstruktioner. Statens Byggeforskningsinstitut har undersøgt en del af disse skader og når til den konklusion, at der ikke er grund til at revidere normer og vejledning, men derimod at bede de projekterende om at følge dem noget nøjere end tilfældet er.

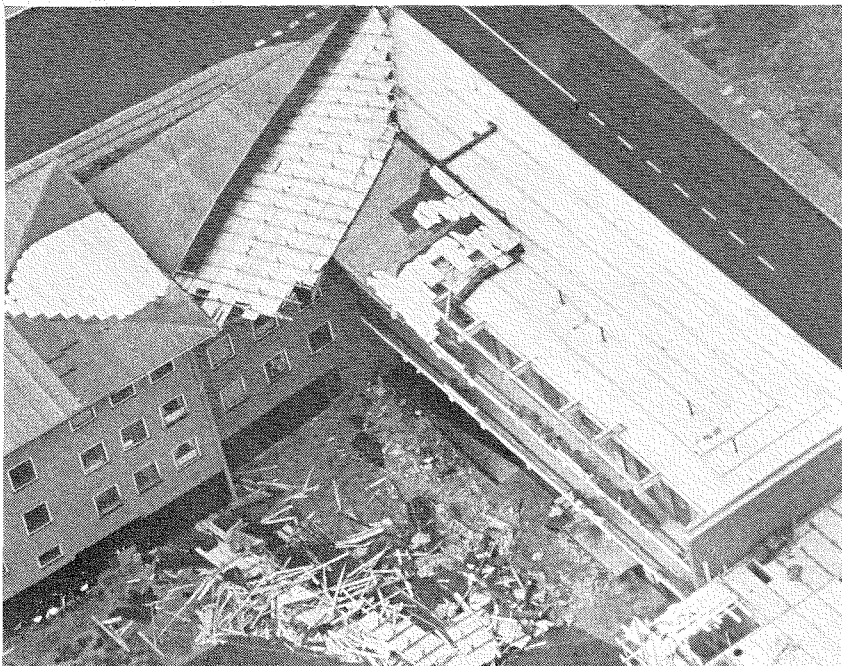
Fig. 1. Luftfoto af boligblokke med let tag på betondæk. Vinden var vinkelret på den mest skadede blok. Spærenes fastgørelse svigtede. (Thorkild Balslev foto).

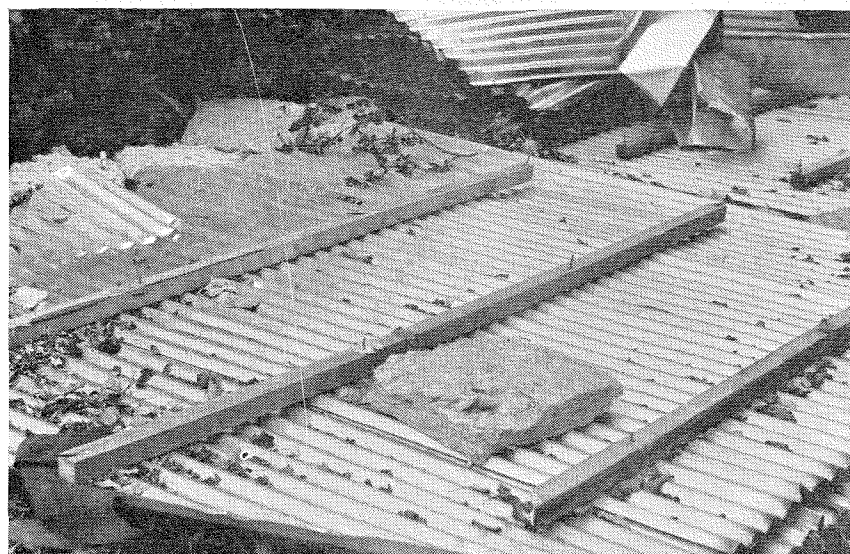
I fig. 2 er vist nogle nedblæste aluminiumbølgeplader på 2x2" lægter fra en firetagers bygning. Pladerne var fastgjort med kamsøm 42/60 i hver tredje bølgetop, og lægterne var fastgjort med 1 kvadratisk glat søm 38/100 pr. spær. Lægteafstanden var ca. 1,1 m og spærafstanden ca. 0,8 m. En beregning viste, at den nominelle styrke af lægternes fastgørelse i randzonen skulle være ca. 7 gange større, og på den øvrige del af taget ca. 3,5 gange større for at opfylde de nugældende normers sikkerhedskrav. Dvs. at fastgørelse af lægter for lette bølgeplader med stor lægteafstand ikke kan klares af et enkelt glat søm, som er almindeligt til fastgørelser af lægter for en tagdækning med lægteafstand på 25-35 cm. Men det må være den projekterendes opgave at foreskrive fastgørelsen.

Fig. 2. Nedblæste tagflader af aluminiumbølgeplader på lægter. Forbindelsen mellem lægter og spær svigtede.

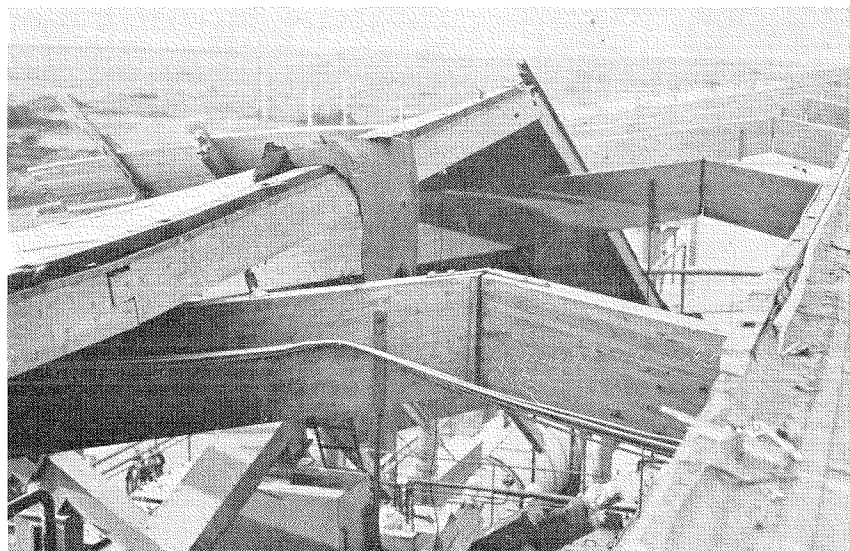
I fig. 3 er vist en del af et tagpap-tag på åse, hvor åsenes fastgørelse svigtede i begge tagflader. Åsene var fastgjort med vinkeljernsbeslag med en fransk skrue i ås og limtræramme. Efter de nugældende normer skulle fastgørelsens styrke være ca. 6 gange større i randzonen og ca. 2,5 gange større på den øvrige del af tagfladen. Bemærk i øvrigt den uheldige virkning

Fig. 3. Tagpap på åse, der er stødt i hvert fag og fastgjort med vinkeljern og franske skruer. Størstedelen af taget blæste af, da åsenes fastgørelse svigtede.

af, at åsene er samlet et stykke fra understøtningen i hvert fag.

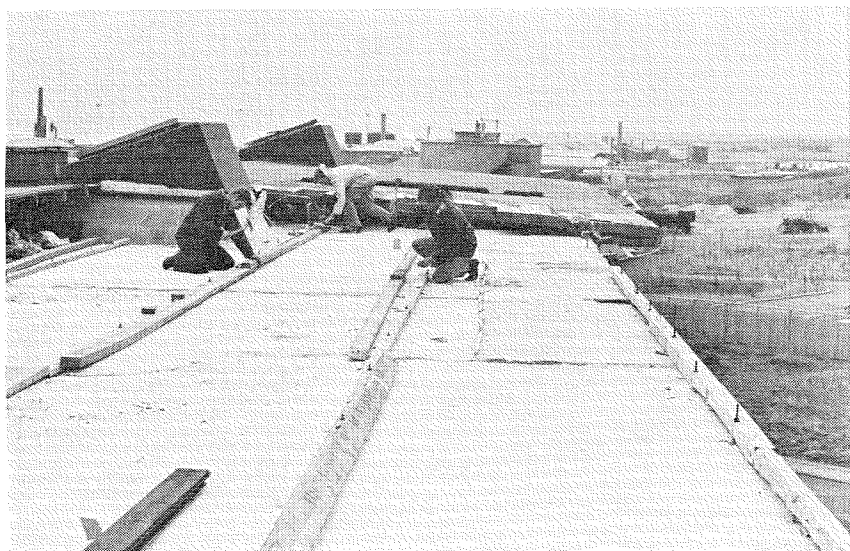
Fig. 4. Tagpaptag på betondæk. Vinden var parallel med bygningen. Størstedelen af taget blæste af. Spærenes fastgørelse svigtede.

I fig. 4 er vist en del af et tagpap-tag over et betondæk, hvor spærene var fastgjort til yderremmen med 2 skråsøm 38/100 og 1 skråsøm 46/130 og fastgjort til de andre remme gennem lodrette tænger med 2 skråsøm 38/100 i hver rem.

Fastgørelsen ved yderremmen skulle efter de nugældende normer være ca. 7 gange stærkere og ved de øvrige remme ca. 2,5 gange stærkere.

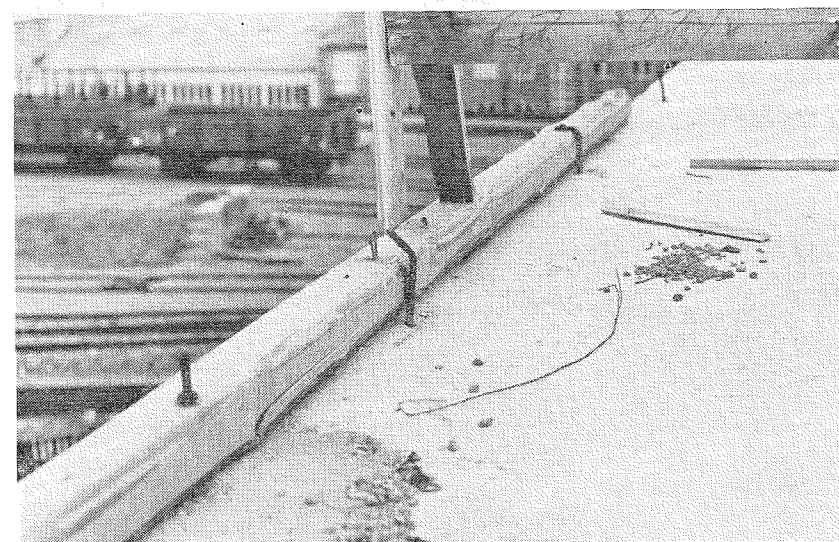
I fig. 5 er vist et eksempel, hvor flere bolte var placeret helt ved siden af remmen, så man for at kunne udnytte dem havde bøjet dem ind over remmens overside, hvor et par ombøjede søm så skulle fastholde bolteenderne. Et stykke af remmen, som var fastgjort med to ombøjede bolte, blev revet af under stormen. Begge bolte var knækkede, og den første i næste remlængde var ligeledes knækket, (se fig. 6) medens den anden var rettet noget ud og den tredje, som gik gennem remmen og var forsynet med møtrik, havde holdt (se fig. 5). Brudene i de knækkede bolte så ud til at være gamle, og det er ikke usandsynligt, at de er fremkommet straks ved ombøjningen.

Fig. 5. Rem fastgjort til betondæk med uøjagtigt placerede bolte. Et stykke af remmen med 2 ombøjede bolte blev revet af.

Selv om fastgørelser og forankringer er nøje angivet i projektet materialet, er der desværre mange eksempler på farlige fejl ved udførelse, f. eks. indstøbes bolte ofte utilstrækkeligt eller unøjagtigt (se fig. 5), og franske skruer blive ofte slået i i stedet for skruet i.

Oftentimes kan sådanne fejl ikke ses, når de er udført. Det er derfor uhyre vigtigt, at der føres nøje kontrol under udførelsen, så fejlene kan afsløres, hvad enten de skyldes misforståelse eller skodesløshed.

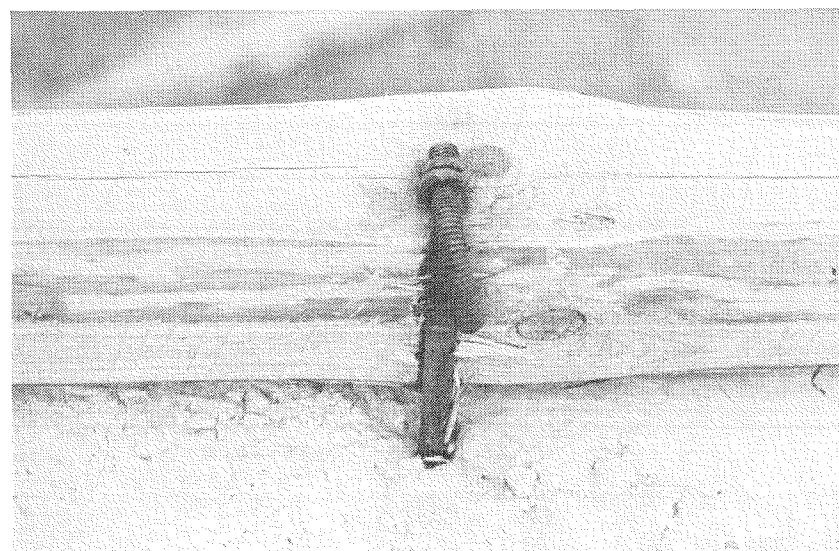
Fig. 6. Ombøjet bolt med brud, som så ud til at være gammelt.

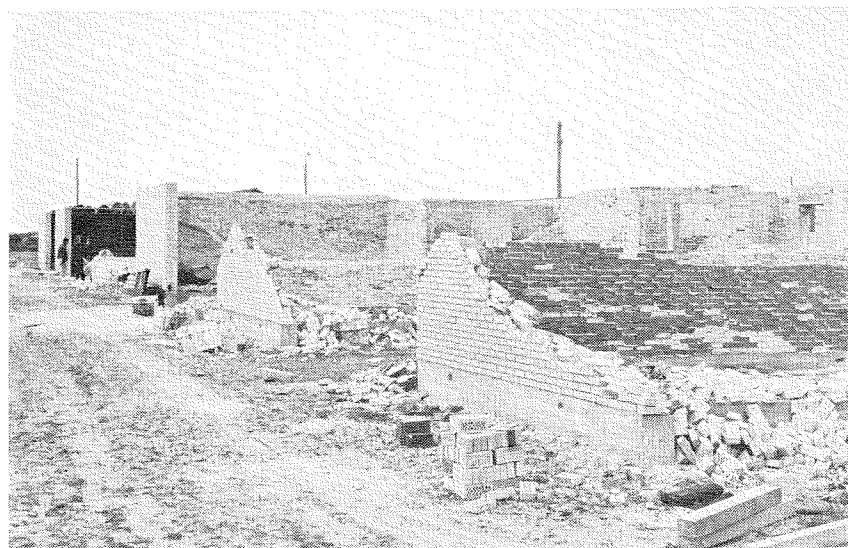
Huse under opførelse er ofte særligt udsatte for beskadigelser ved vindbelastninger. Frisk opmurede, uafstivede mure væltes let af en storm. Fig. 7 viser et eksempel.

Fig. 7. Frisk opmuret, uafstivet murværk væltet af stormen.

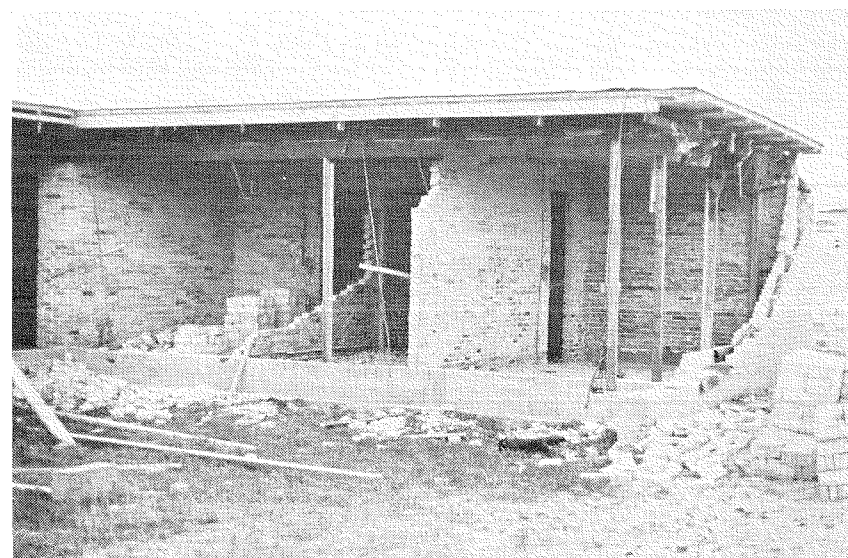
Fig. 8 viser et hus fra samme byggelse. Taget var her færdigt, men der manglede endnu facadeelementer i vindsiden. Den opadrettede vindbelastning på taget har derfor været ca. dobbelt så stor som på de huse, der var lukkede. Taget blev her reddet ved nogle interimistiske forankringer og afstivninger. Men det er urimeligt farligt arbejde at sikre bygningen, når stormen først er begyndt. Det kostede

Fig. 8. Ødelæggelse af murværk i hus, som var åbent i vindsiden. Interimistiske forankringer reddede taget.

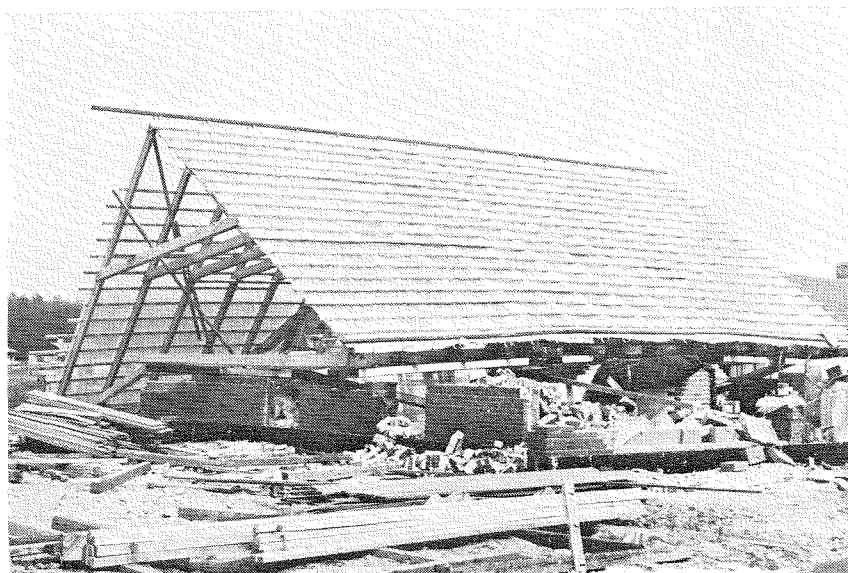
Fig. 9. Et hus under opførelse væltede i en kraftig blæst i 1968.

Vindbelastninger på mure og høje tage kan kun optages, hvis de vindbelastede mure og taget har tilstrækkelig forbindelse med tværgående mure. Under opførelsen er mange huse temmelig ustabile. Fig. 9 viser et hus under opførelse i 1968. Murene væltede under en kraftig blæst, da der var lagt folie og lægter på taget.
