SBI-publ.
SBI-SÆRTRYK
228

Snedker-Tømrer nr. 7, 1972

Det er farligt at færdes
på bølgeaternittage

Ingeniør T. Feldborg, SBI

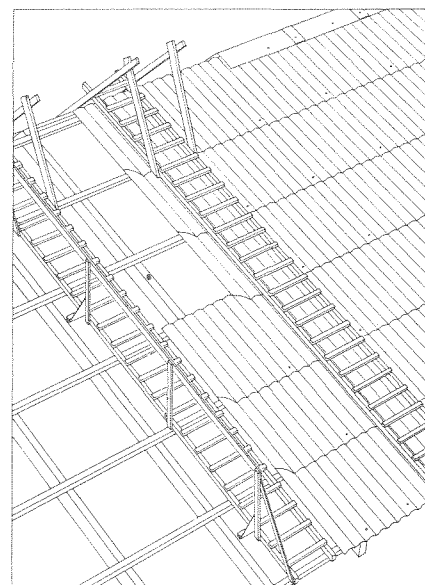
Ved tagdækning med bølgeplader anbringes 2 stiger eller flager på taget. Man må aldrig — selv om tagets hældning tillader det — gå på bølgepladerne. Oplægningen bør kun foretages i tørvejr samt i relativt stille vejr — stærk blæst er farlig.

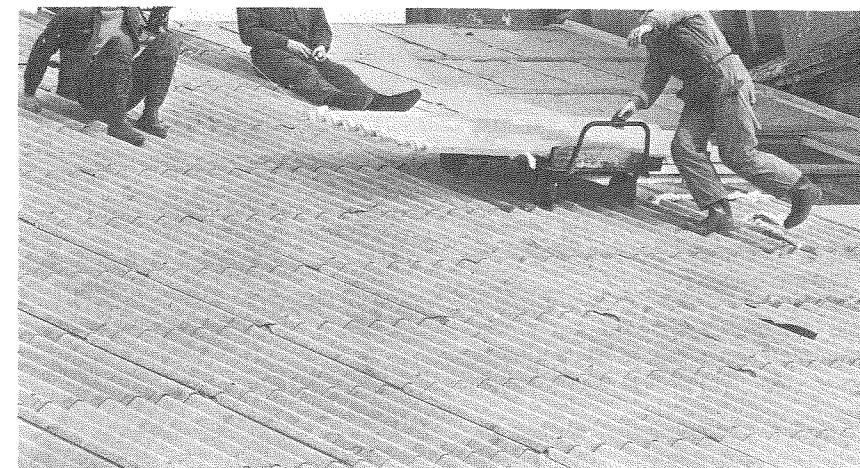
Fotografierne viser et eksempel fra praksis, hvor tagdækkerne uden kendskab til faren færdedes direkte på pladerne, som i dette tilfælde heldigvis holdt. Pladerne er B6 understøttet på åse med ca. 1 m afstand. Under pladerne og frit spændende mellem åsene ligger der isoleringsmateriale, som uden tvivl har givet tagdækkerne en falsk sikkerhedsfornemmelse. Højden over gulvet er 4—5 m.

Ved samtale med tagdækkerne viste det sig, at den almindelige mening var, at sådanne plader sagtens kunne betrædes uden risiko. Med ulykkesberetningerne i erindring må dette synspunkt være helt galt, og de viste situationer kan dårligt betegnes som andet end meget livsfarlige.

Livsfarlige situationer på et tag med Eternit-bølgeplader. Pladerne transporteres på en vogn med gummihjul direkte på taget. Tagdækkerne færdes helt uden sikkerhedsforanstaltninger direkte på taget og træder endog i pladefelterne.

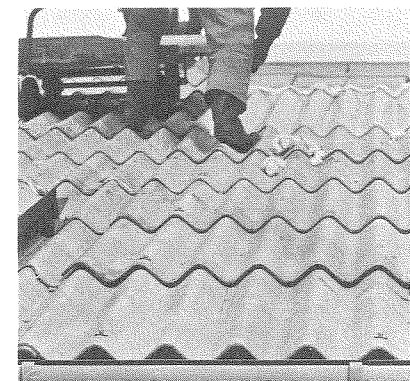
Manden træder med den ene fod over sporet, men hvad med den anden fod og vognen, der er uden for skinnerne.

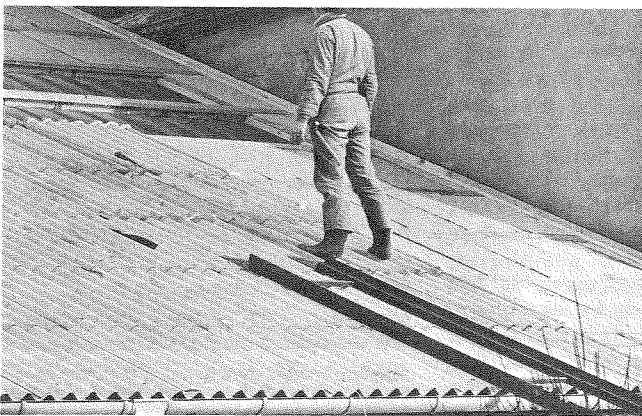
Skinner til at køre en vogn med plader på.

stærkt anbefales at anvende en vogn til transport af pladerne. Vognen må styres af skinner eller planker, der er hensigtsmæssigt opklodset på taget, idet det må undgås, at pladerne uden for understøtningerne belastes direkte.

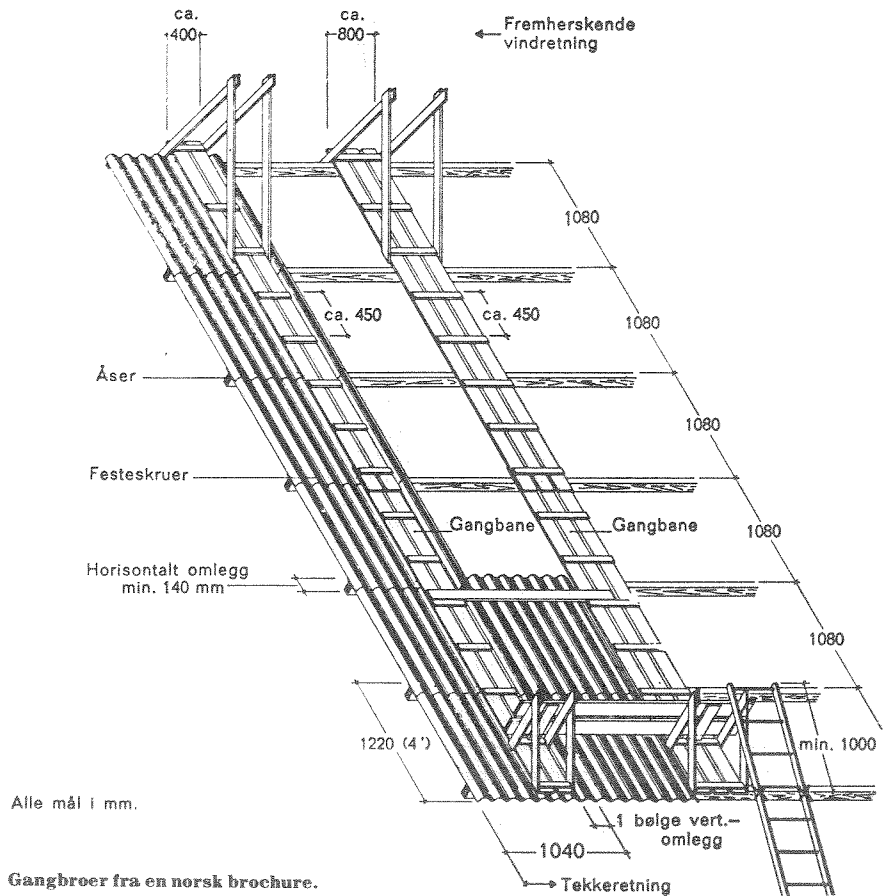
Gangbroer fra en norsk brochure.

Al færden på tage af Eternit-bølgeplader bør kun ske på udlagte stiger eller gangbroer eller evt. med livline og bør helt undgås i stærkt blæsevejr, eller hvis pladerne er glatte. Tegningerne af gangbroarrangementet er hentet fra den danske og norske fabriks oplægningsanvisninger.
