BRANDTEKNISKE FEJL OG MANGLER I BYGNINGER

H. HØEG

STATENS BYGGEFORSKNINGSINSTITUT STUDIE NR. 11

Brandtekniske fejl og mangler i bygninger

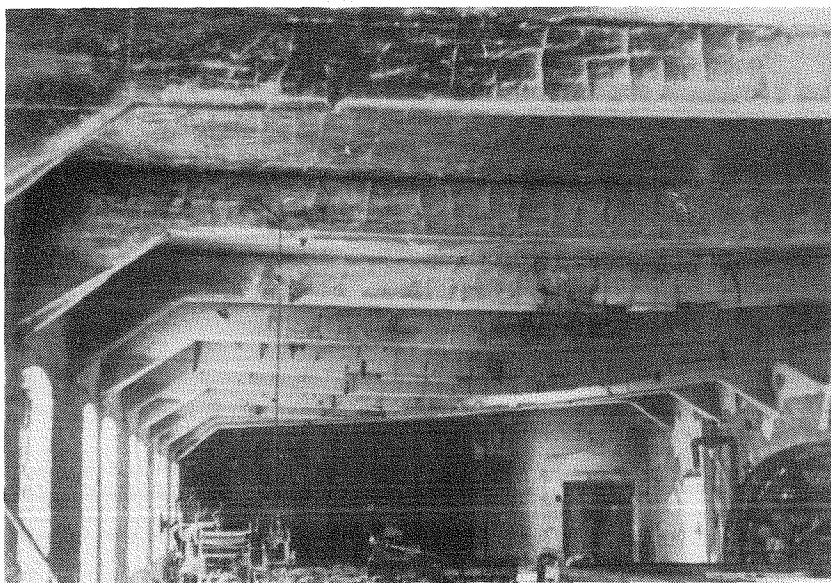
forskellige eksempler på de overraskende ødelæggelser, brand i betonbygninger kan medføre som følge dels af brandens og slukningsvandets direkte angreb på betonen i form af afsprængninger og svækkelse af denne, dels - og ofte i særlig indgribende målestok - af tilsyneladende mindre brandtekniske fejl og mangler i de pågældende bygningers konstruktion (jfr. næste stykke). Også andre forhold såsom nødvendigheden af at tage hensyn til betonens relativ store varmeledningsevne, faren ved utilstrækkelig beskyttelse af armeringsjernene (fig.2) m.v. belyses i afhandlingen.

Fig.2 Jernbeton-tage-
tageadskillelse efter
brand. Nedbøjningen
en følge af utilstræk-
kelig beskyttelse af
armeringsjernene.

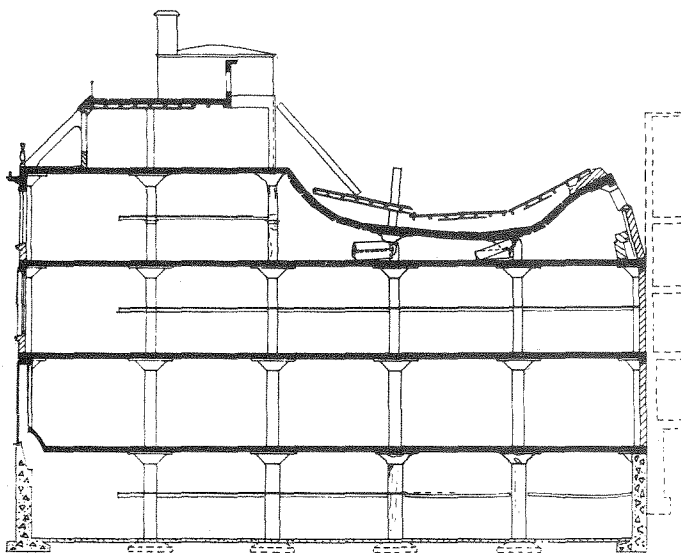
Det skulle ikke være nødvendigt at komme ind på jernets og stålets uheldige brandtekniske egenskaber - styrketab og stærk udvidelse ved opvarmning, stor varmeledningsevne m.v. - men der skal dog lige nævnes, at forsøg har vist, at en ubeskyttet stålsøjle, der var normalt belastet, svigtede i løbet af 11 minutter, da den underkastedes en normal brandprøve, medens en tilsvarende søjle beskyttet med ca. 2,5 cm monierpuds holdt i 1 time, og en søjle med 5,5 cm monierpudsbeskyttelse i 4 timer. Lignende forhold gør sig selvfølgelig gældende for dragernes og bjælkernes vedkommende. Med kendsgerninger af denne art for øje kan man umuligt lade være med at undre sig over, at der stadig i så stor udstrækning anvendes ubeskyttet jern og stål i bygningskonstruktioner - også bærende konstruktioner - og tilmed ofte i bygninger, i hvilke der iøvrigt er lagt vægt på brandsikkerheden gennem anvendelse af betonkonstruktioner m.v. Som eksempel kan nævnes en brand i en jernbetonbygning i Stockholm, der medførte brandskade på ca. 3.6 mill. kr., idet en videnskabelig undersøgelse af jernbetonkonstruktionerne viste, at disse - skønt der var anvendt fuldgod beton - ikke kunne repareres, så hele bygningen måtte nedrives (jfr. fig.3 og fig.4).

Fig.3 Sammenstyrtning i jernbetonbyg-
ning forårsaget ved, at ubeskyttede
jernbjælker som følge af varmeudvidelse
ved brand knækkede de jernbetonpiller
(diameter 45 cm), imellem hvilke de var
indspændt (jfr. fig.4).

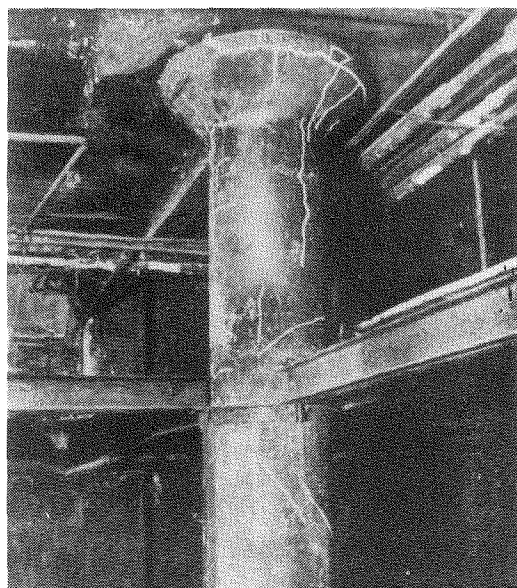
Fig.4 Jernbetonpille (diameter
75 cm), der ved brand har været
udsat for vandret tryk fra en
mod pillen indspændt 5,5 m lang
jernbjælke.

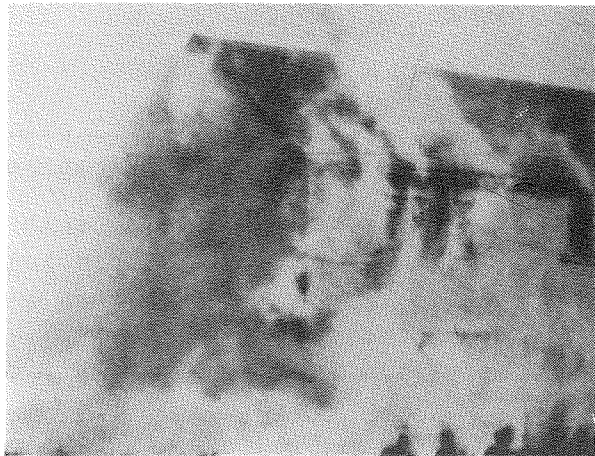
Til belysning af risikoen ved anvendelse af træfiberplader skal kort nævnes en storstilet prøve, som "Joint Fire Research Organization" i England har foretaget, jfr. fig.5 og fig.6. Man opførte 2 grundmurede 2-etages bygninger med køkken og opholdsrum i stueetagen og soveværelser på 1'sal. De to huse var ganske ens bygget undtagen på eet punkt: i hus nr.1 var de ikkebærende vægge af ubeskyttede træfiberplader på et skelet af træ. I hus nr.2 var disse vægge udført på samme måde, men var dækket med brandbeskyttende beklædning. Begge huse var fuldt møbleret. I begge huse startedes ilden i opholdsstuen i stueetagen.

Forsøgets udfald giver et vist begreb om, hvor meget ringere chancen er dels for redning af mennesker dels for brandens begrænsning i hus nr.1 (ubeskyttede træfiberplader) end i hus nr.2 (brandbeskyttede træfiberplader). Det er ikke uden grund, når det hævdes, at arten af det materiale, hvormed en bygnings vægflader beklædes, vejer brandteknisk tungere end bygningens indretning iøvrigt. Det kan i denne forbindelse anføres, at der har fundet forhandlinger sted mellem den amerikanske brandværn-organisation National Fire Protection Association og repræsentanter for den amerikanske byggepladeindustri's organisation. Forhandlingerne angives foreløbig at være resulteret i, at sidstnævnte organisation har erklæret sig villig til og interesseret i at indføre en brandbeskyttende behandling af træfiberplader.

Fig.5 Hus nr.1 (vægge af ubeskyttede træfiberplader) 6 minutter efter forsøgets påbegyndelse.
Redning af personer fra 1'sal næppe mulig.

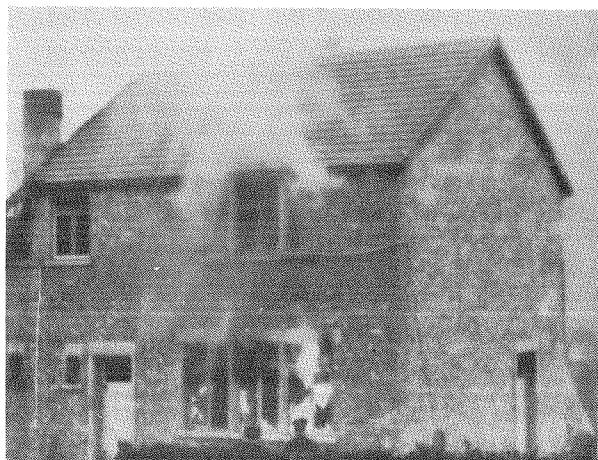
Fig.6 Hus nr.2 (vægge af træfiberplader dækket med brandbeskyttende beklædning) 24 minutter efter forsøgets påbegyndelse.
Sandsynligvis endnu mulighed for redning af personer fra 1'sal.

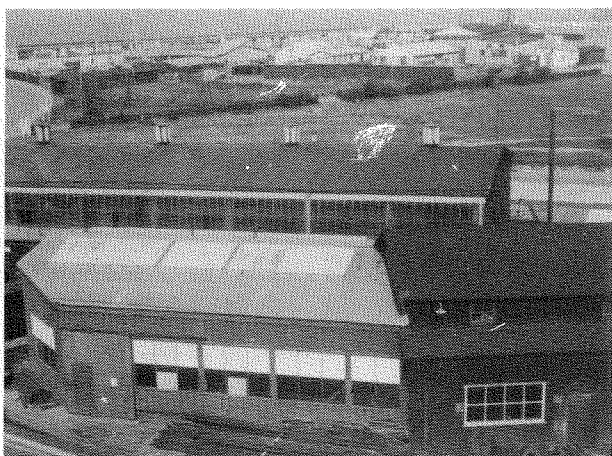
Indenfor den enkelte ejendom kan myndighederne sædvanligvis ikke stille særlige afstandskrav. Det kunne imidlertid i mange tilfælde være ønskeligt, om der her blev taget mere hensyn til begrebet smittefare. Man ser ofte, at f.eks. bygninger, som er farlige på grund af byggemåde eller anvendelse, på grund af uheldig placering truer virksomhedens større bygningskompleks eller bygninger, der rummer særlig værdifuldt indhold (jfr. fig.7 og fig.8).

Fig.7 2 eksisterende træbygninger, hvoraf den ene rummer et stort modelager, den anden et svejseværksted, er senere blevet forbundet med den mellemliggende træbygning (kridtede ruder).

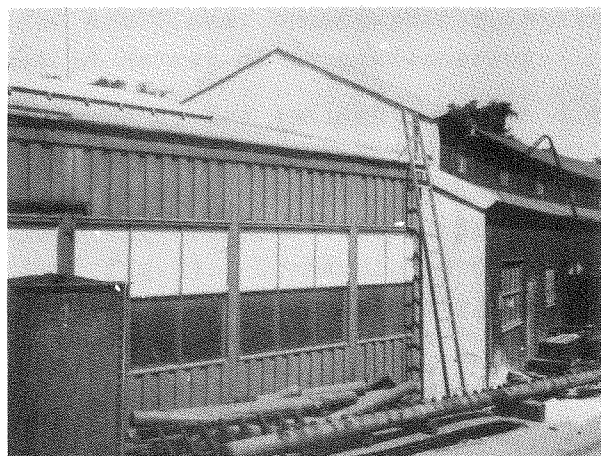
Fig.8 Man har senere søgt at bøde på den under fig.7 omtalte fejlplacering ved beklædning af modelagerets gavl med pudsede træbetonplader.

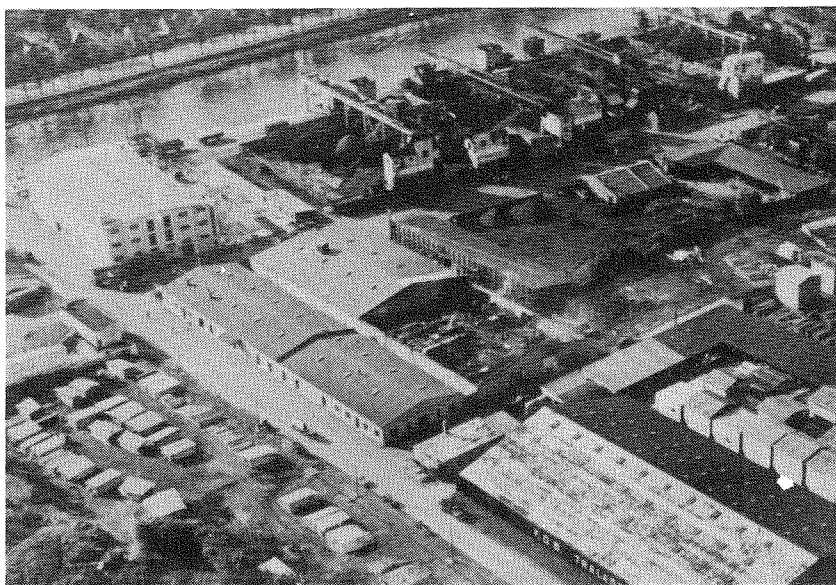
Fig.9 Brand i stor korn- og foderstof-virksomhed. Afsnit-tet indenfor brandmu-rene er fuldstændig udbrændt, og kun brandmurene har mulig-gjort redning af de omliggende afsnit. Bygningsbrandskade ca. 150.000 kr., løssere-brandskade ca. 3 mill. kr. Et eksempel på, hvor-ledes forholdet mel-lem bygningsværdi og løssøreværdi kan stil-le sig.

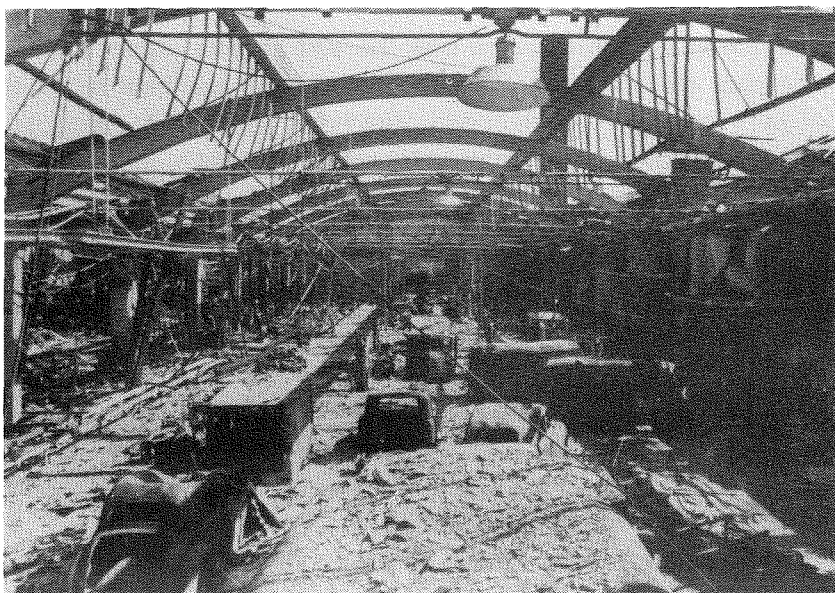
Fig.12 En brand i fabriksvirksomheden (jfr. fig.11) bredte sig til tagkonstruktionen, der styrtede ned. Brandskade ca. 7.3 mill. kr.

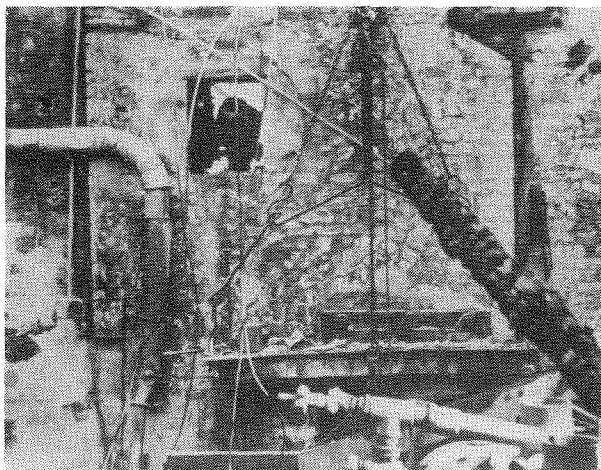
Fig.15 Udækket åbning i brandmur for smøring af et leje. Ilden passerede brandmuren gennem åbningen, hvorved brandskaden forøgedes med ca. 200.000 kr.

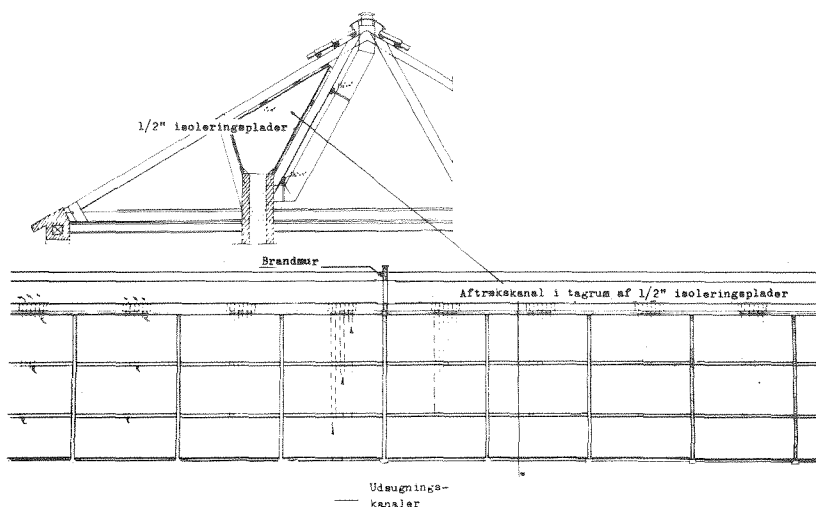
Fig.16 Ventilationskanaler i skolebygning (hovedfløj ca. 125 m lang). Fra rummene fører murede kanaler til en af træfiberplader udført meget stor samlekanal, der strækker sig gennem hele tagetagen og endog passerer muradskillelsen i denne.

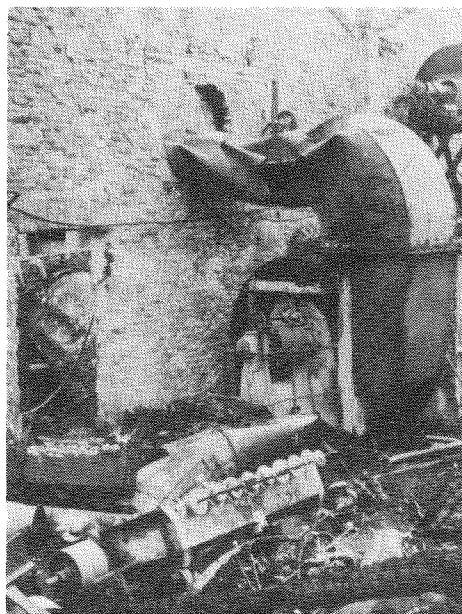
Fig.17 Jernblikkanaler bryder ofte sammen ved brand, således at muråbningerne, hvorigennem de er ført, bliver passage for ild og røg.

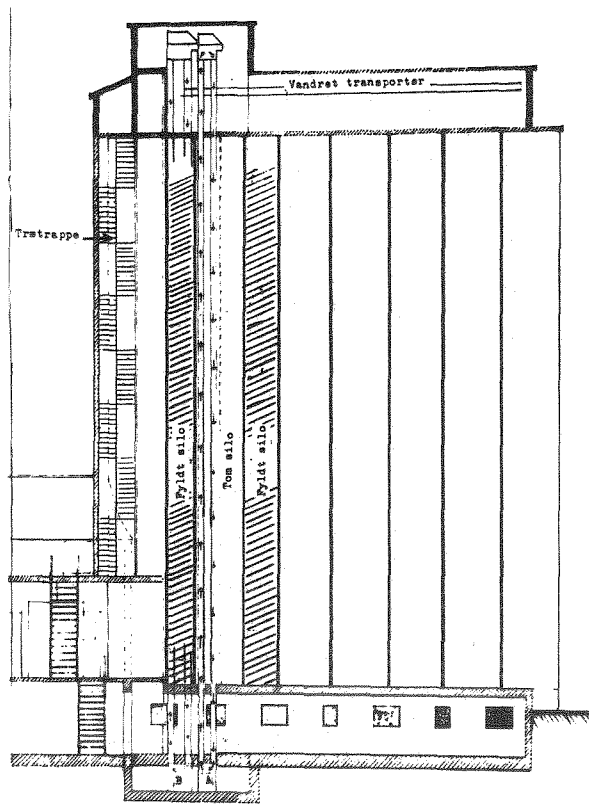
Fig.18 Korntørreriet i Ringsted.
(Lodret snit).

Et konkret eksempel på brandtekniske fejl og mangler i bygninger ses på billederne fra den nylig stedfundne brand i Midtsjællands Tørrecentral i Ringsted (fig.18 og fig.20). Siloanlægget omfatter 8 betonsiloer 25 m høje. Mellemrummet mellem siloerne var ved plankevægge opdelt i mindre siloer og på samme måde var selve betonsiloerne ved traskillevægge delt op i mindre

rum. Gennem to af de således dannede træsiloer førte kopelevatorer i skakte af træ. Fra pakhusets kælderetage førte en trætrappe og en personelevator til silooverbygningen, der var udført af beton. Siloanlægget var ved upudset trævæg adskilt fra det 3-etages betonpakhushus og trapperummet og havde væg af eternit på træskelet mod det fri, ikke - som angivet på tegningen - murvæg.

Branden opstod den 31.8. kl.22 ved en kopelevator, hvis træindklædning ved brandvæsenets ankomst - slukningsredskaber fandtes ikke på virksomheden - var overtændt. Brandvæsenet trængte op ad trætrappen, men kort efter brød ilden gennem trævæggen mod trappen og 2 brandmænd reddede sig ned i sidste øjeblik. Ingen af de nærmeste brandvæsener havde stiger, der kunne nå til siloernes top. Alle træsiloerne med indhold blev ødelagt, og silooverbygningen styrtede sammen, samtidig med at ilden gennembrændte betonsiloernes trædæksler og forplantede sig til deres indre. Fig.19 viser siloanlægget efter branden. Skaden er anslået til ca. 1 mill. kr.

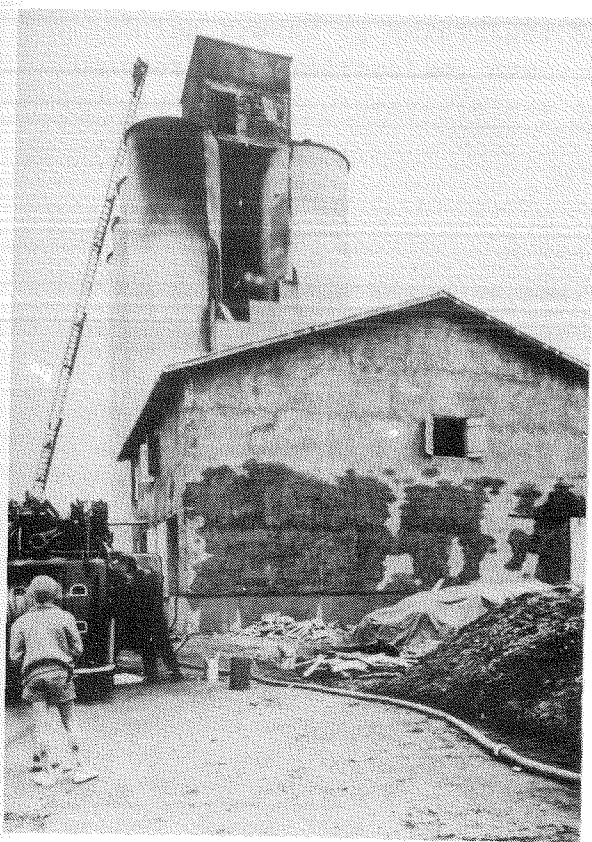
Fig.19 Korntørreriet i Ringsted
dagen efter branden med "Lille-
bæltsbroen" rejst.
