UNDERSØGELSE AF
SKADER I SLAGGEBETONPLADER

INVESTIGATION OF DAMAGES
IN LIGHTWEIGHT WALL PANELS
MADE WITH SLAGS OF CINDERS

G. M. IDORN

STATENS BYGGEFORSKNINGSINSTITUT · SÆRTRYK NR. 92
I KOMMISSION HOS TEKNISK FORLAG · KØBENHAVN 1958

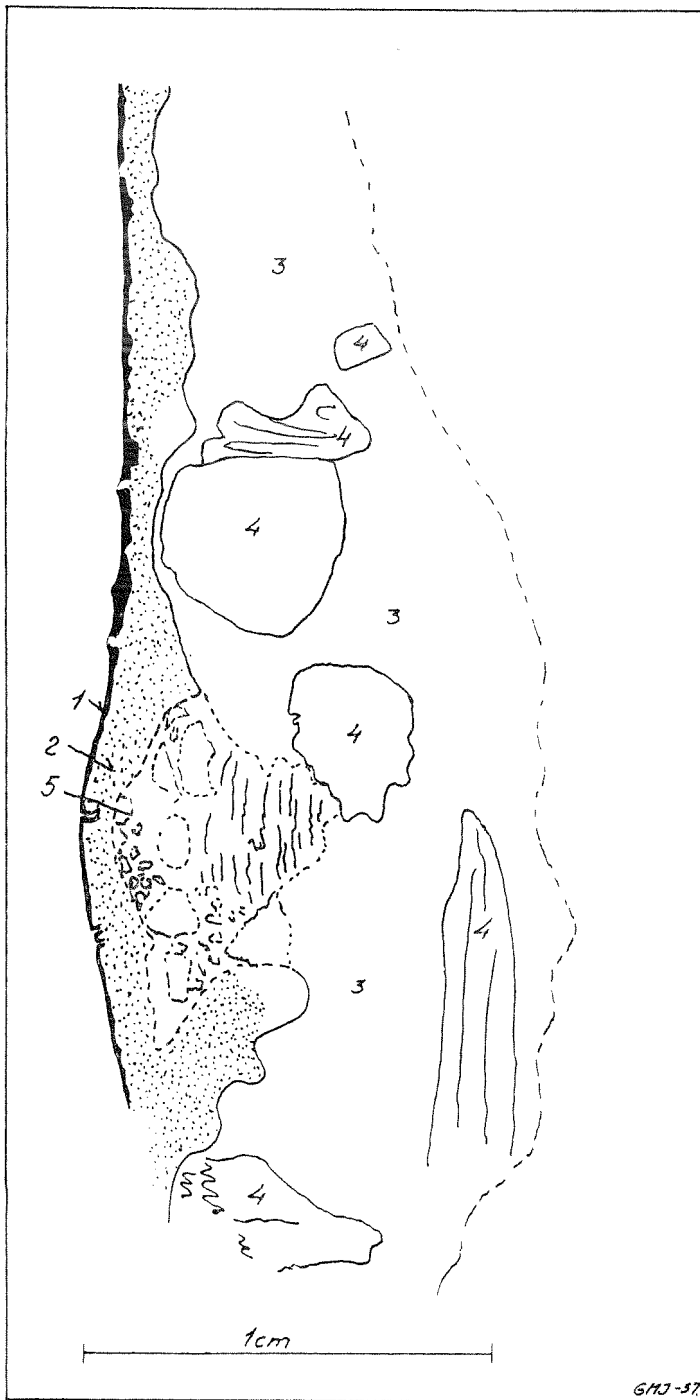
Fig. 1. Skitse af tyndsnit nr. 1; sammenlign fig. 2.

4) Større mineralisk og aggreger. Det med punkterede linjer (fig. 1) afgrænsede parti, (5), angiver forvittringsområdet, hvor udbulningen er sket.

1. lag af oliemaling;
2. puds;
3. slaggebeton;
4. større partikler i slaggebetonplader, omfattende egentlig slagge og lagdelte partikler af phyllitlignende bjergarter;
5. forvittringsområde, begrænset af den yderste punkterede linie.

1. layer of oilpainting;
2. layer of plaster;
3. slag-concrete;
4. coarse aggregates comprising particles of slag and particles of phyllitic rock;
5. area of distintegration, within the outermost dotted line.

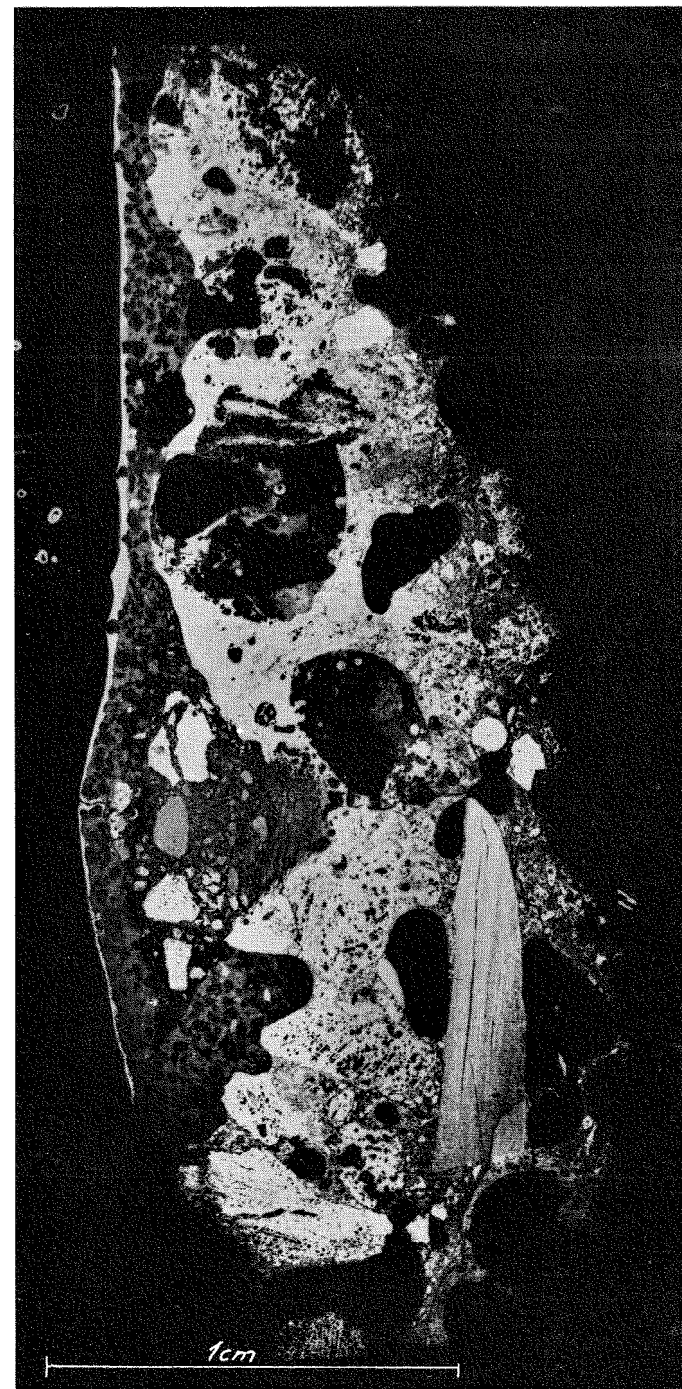
Fig. 2. Fotografi af tyndsnit nr. 1; sammenlign fig. 1.

ovenfor omtalte delvis destruerede slaggepartikel – jvf. figurerne – kan være et udtryk for, at denne partikel er springerdannelsens udgangspunkt.

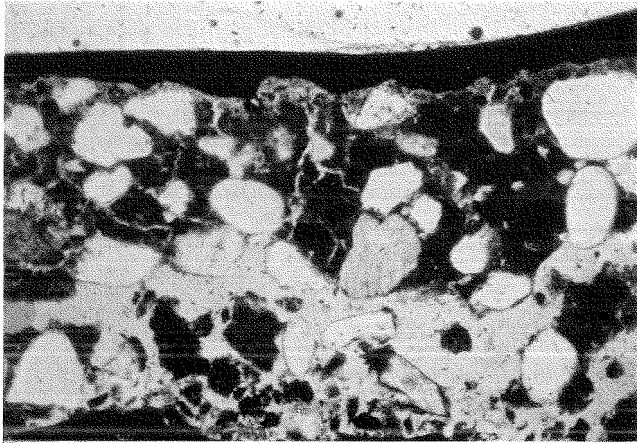
Fig. 3. Mørtellag i forvitningsområde. Øverst ses tæt, mørkt lag af oliemaling, derunder mørtlen med afrundede kompakte sandkorn. Hulrum i forvitret mørtel er udfyldt med rødfarvet araldit ved imprægneringen. Bemærk mikrorevner i mørtlen. Gennemfaldende lys, parallelle nicol'er. Forstørrelse 32 \times .

Layer of plaster in area of pop-out. Uppermost is seen the layer of oilpainting (opaque). Underneath is seen the plaster with rounded, compact grains of sand. Voids in the deteriorated plaster are filled with araldite (pink colour) by the impregnation. Note micro cracks in the plaster. Transmitted light, plain nicols. $\times 32$.

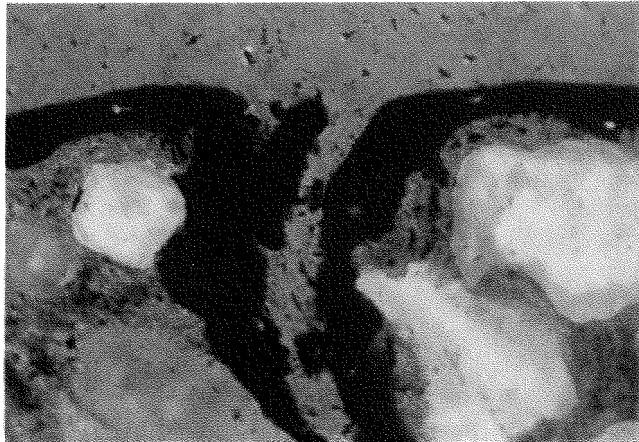
Fig. 5. Detalje af revne gennem mørtel i forvitningsområde. Tæt mørkt lag, der passerer ind i revnen, er oliemaling. Sandkorn er stærkt farvede, mørtlen pigmenteret. Gennemfaldende lys, krydsede nicol'er. Gipsblad indskudt. Forstørrelse 100 \times .

Detail of crack through top of area of deterioration. The opaque layer of oilpainting is seen to pass into the crack. Sand grains are homogeneously coloured, matrix is pigmented. Transmitted light, crossed nicols. Gypsum plate inserted. $\times 100$.

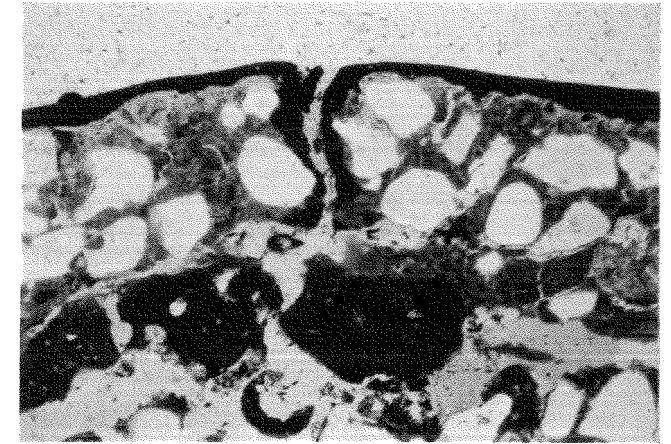
Fig. 4. Top af forvitningsområde. Øverst ses tæt, mørkt lag af oliemaling, der løber ind i revner i mørtlen. De mørke partikler i mørtlen er slagge. Hulrum opstået ved forvitring er udfyldt med rødfarvet araldit. Gennemfaldende lys, parallelle nicol'er. Forstørrelse 32 \times .

Top of area of deterioration. Uppermost is seen the oilpainting (opaque). Dark particles in the mortar consist of slag. Voids developed during deterioration have been filled with pink araldite during the impregnation. Transmitted light, parallel nicols. $\times 32$.

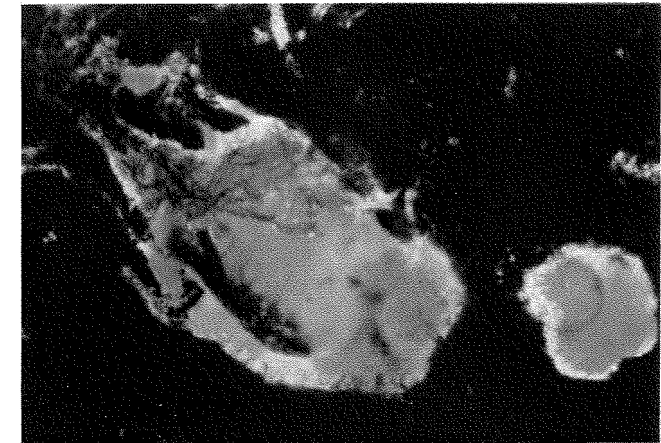
Langs keglens nittets sideflader ses i nogle hulrum mindre formationer af nåleformede krystalliter med svag dobbeltbrydning, parallel udslukning og en lysbrydning væsentlig mindre end 1,58 (bedømt efter relief ca. 1,50). Disse krystalliter kan være calciumsulfoaluminat.

Fig. 6. Hulrum i bunden af forvitningsområdet med nåleformede krystalliter, muligvis calciumsulfoaluminat. Mikrokrystallinsk calciumcarbonat ses udfældet i randen af hulrummene, der ellers er udfyldt med araldit. Gennemfaldende lys, parallelle nicol'er. Gipsblad indskudt. Forstørrelse 100 \times .

Voids in the bottom area of deterioration with needle-shaped crystallites, possibly of calcium sulphoaluminat. Microcrystalline calcite is seen lining the boundaries of voids, which have been filled with araldite during impregnation. Transmitted light, parallel nicols. Gypsum plate inserted. $\times 100$.
