3	32	321	321.4	bygge- fej	321.4	blad 1
konstruktioner	vægge	ydervægge	ydervægge af træ		kondens i ydervæg af træ

Udarbejdet af Byggeteknisk Afdeling, Teknologisk Institut

november 1968

BYGNINGSDEL: let, bærende ydervæg af træ
EMNE: fugtskader i træværk

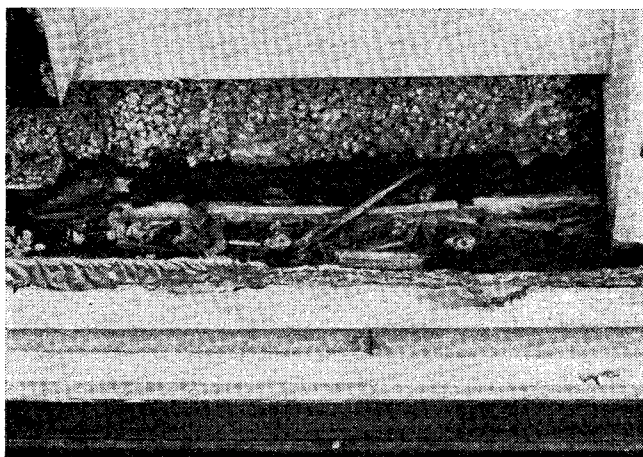
Fig. 1. Fotografi af ydervæggens nederste del ved fodremmen, taget udefra efter at beklædningen er fjernet. Fodremmen er næsten forsvundet og det nederste af stolperne beskadiget.

Kraftig beskadigelse, nogle steder total ødelæggelse, ved råd i trækonstruktionen, fortrinsvis fornedet ved fodrem og den nederste del af stolperne. Se fig. 1.

Ved beregning ses at der i opvarmingsperioden opsamles 378 g/m², og udtørringen om sommeren udgør 200 g/m². Hvert år opsamles således 178 g/m² i konstruktionen. Isoleringen er ikke hygroskopisk og fugten vil lægge sig på træmaterialet. Resultatet efter 8 års opsamling af fugt fremgår af fotografiet, fig. 1.

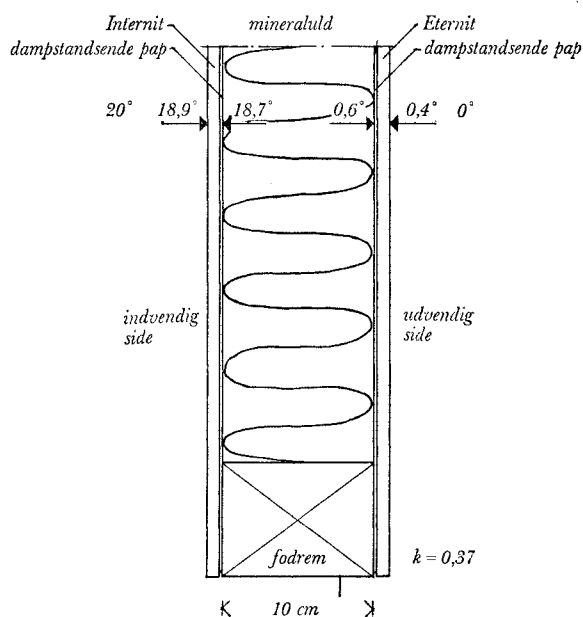
Fig. 2. Snit i ydervæggen som oprindelig udført. Mål 1 : 5.

På fig. 2 er ydervæggen vist i snit, således som den oprindelig opførtes. Temperaturforløbet en gennemsnits-vinterdag indtegnet. Ved en lufttemperatur på 20° C og en relativ fugtighed på 60 % ligger dugpunktet på 12,0° C. Det fremgår derfor, at der er en betydelig risiko for kondensdannelse i den ydre del af isoleringen.

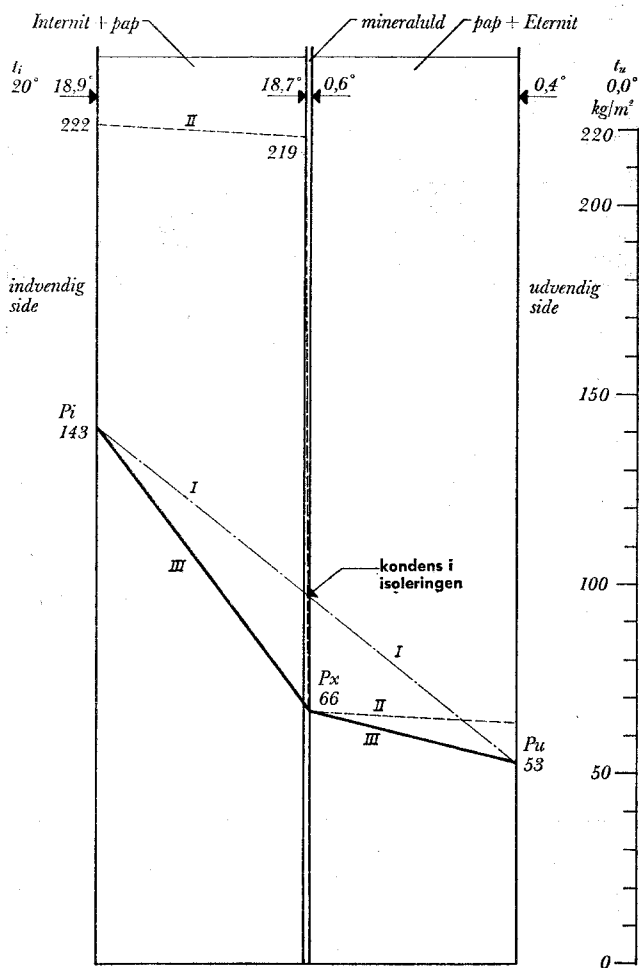
Fugt billedet i ydervægskonstruktionen fremgår af fig. 4.

Mætningskurven II svarer til de fugtmængder luften maksimalt kan indeholde, og det fremgår, at der forekommer kondens i isoleringen; damptrykket er her større end mætningsstrykket dvs., der er mere fugt i luften end denne kan indeholde. Der udskilles vand, kondens, og damptrykkurven falder ned under mætningskurven til III.

Af diagrammet fremgår, at der transporteres mere fugt til isoleringen, end der kan komme videre; fugtmængden er ganske vist den samme på begge sider, men damptryksforskellen $P_i - P_x$ der driver fugt gennem den indvendige beklædning er større end $P_x - P_u$, der driver fugt ud. Fugtmængderne der transporteres ind, udregnes af formlen $\frac{P_i - P_x}{160 \sum \mu e (i \rightarrow x)}$, hvor $\sum \mu e$ er

Fig. 4. Diagram af fugttransporten i ydervæggen. Diagrammet er optegnet således, at enheden μe for de forskellige materials fugtmodstand svarer til 5 mm. Fugtmodstand μe : Eternit (Internit) + pap = 5,5. Mineraluld = 0,14.
