# Byggefejl og byggeskader.

Af civilingeniør Ivar Thomsen.

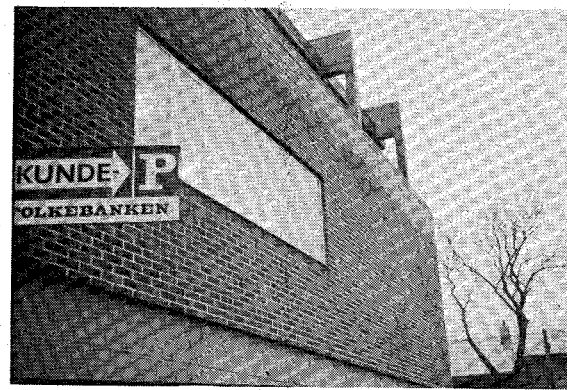
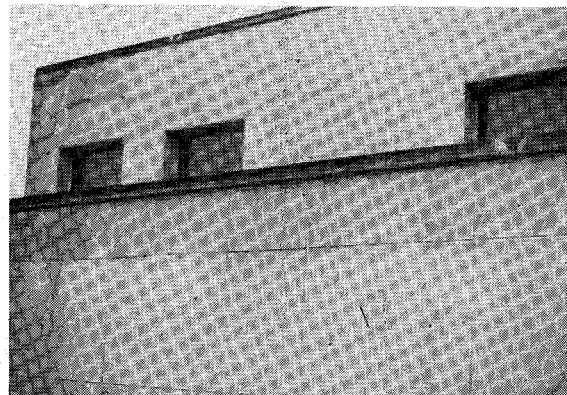
De våde murkroner markerer sig tydeligt.

Flade tage afgrænses ofte af murkroner, undertiden ret høje. Disse fritstående murværkspartier er særlig udsatte for slagregn og vil være gennemfugtige størstedelen af året. Dette forhold var man i mange år ikke opmærksom på, og der fremkommer stadig skaderapporter med murkroner som årsag. *Det er lige så vigtigt, at isolere en bygning mod fugtige murkroner som mod fugtige fundamenter.* Vore fotos 1–4 viser tydeligt de fugtige murværkspartier og tillige de meget alvorlige skader. Udbedringsarbejderne var meget omfattende, murkronerne måtte rives ned og isolering indlægges, lokalerne udtørres og samtlige overfladebehandlinger i øverste etage fornyes. Hertil kom drifttab etc.; det drejede sig om nye kontorbygninger.

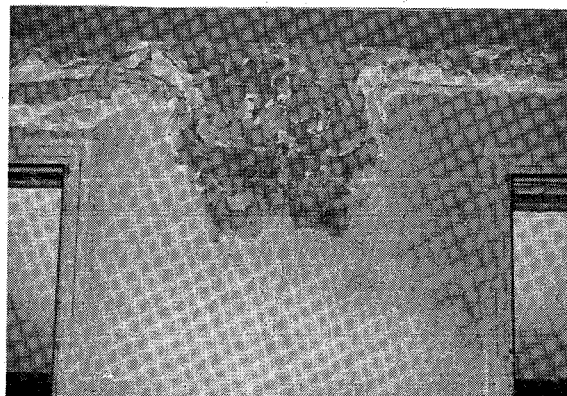
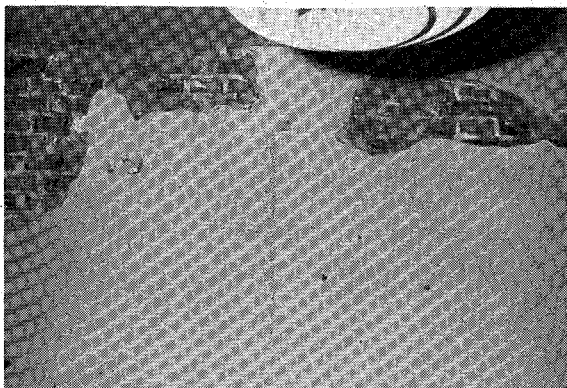
Fugt fra de våde murkroner trænger ned i bygningen.

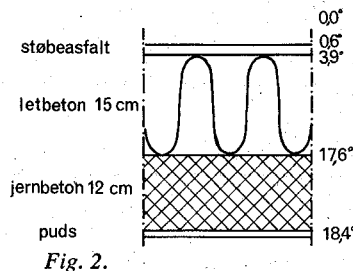
Fig. 2.

På fig. 2 er gennemsnitstemperaturer for opvarmningsperioden indtegnet. Der er regnet med indvendig temperatur 20° og relativ luftfugtighed, RF 60 %, taget overdækker en skole, udvendig 0° og RF 80 %, svarende til et indvendigt damptryk på 143 kg/m<sup>2</sup> og udvendig 50. Damptryksdifferencen betyder en opadrettet fugttransport.

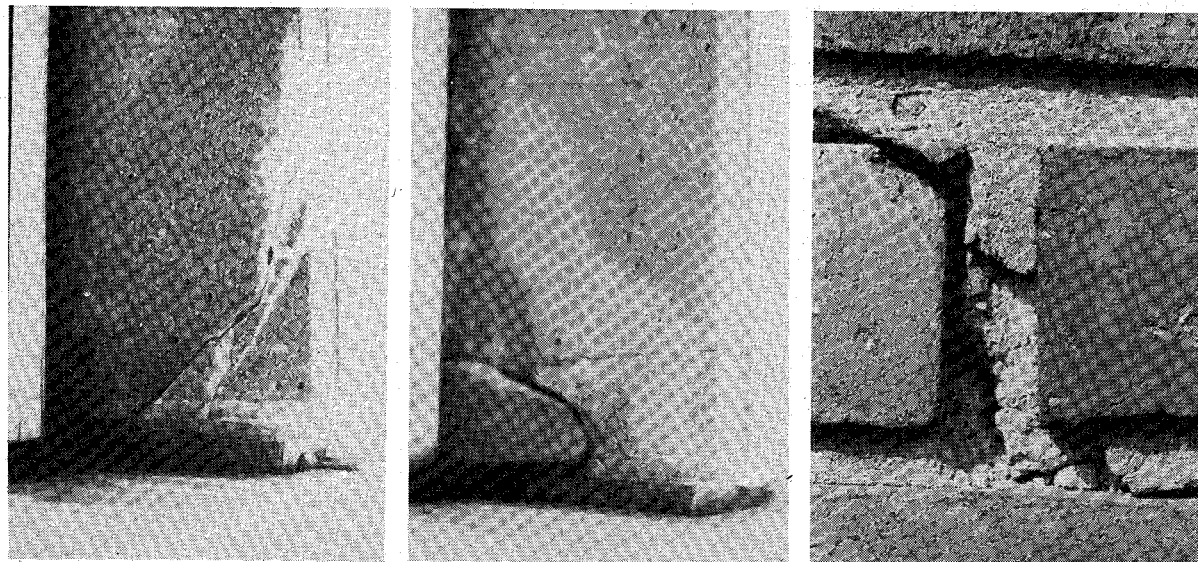
5, 6 og 7

I dette tilfælde var 3 og 4 m lange bjælkeelementer muret sammen med cementmørtel til en samlet længde på 40 m med forankrede facade-søjler og stødt direkte til gavlmurene, uden mulighed for at udvidelser kunne optages.

Idet jernbeton udvider sig 1 mm pr. m pr. 100°C, kan der udmærket forekomme samlet udvidelse på  $40 \times 1 \times 60/100 = 24$  mm, d. v. s. over 1 cm til hver side.

De forankrede søjler blev revet i stykker og gavlvæggene skudt ud.

Kantdrager uden dilatationsfuger river facadesøjlerne i stykker og skubber gavlvæggene ud.

Hver tredje fuger blev hugget ud og erstattet med plastisk-elastisk fugemasse, søjlerne reparerede og gavlmurene rettet op. Selv om disse foranstaltninger var besværlige og dyre, var størstedelen af omkostningerne ved udbedringen forbundet med indvendige reparationer, idet vandindtrængning, især ved gavlene, havde ødelagt store dele af overfladebehandlingen i øverste etage; i flere rum måtte alt fornyes efter omhyggelig udtørring.

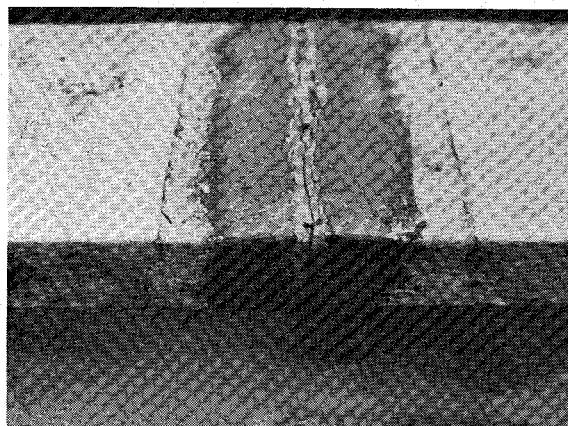
Dækplanker er ofte blevet sammenmurede med specielle fugemasser, som skulle kunne optage de uundgåelige bevægelser i fugen uden at blive utætte. De her viste dækplanker var 4 m lange, hvilket betyder at fugen skal kunne optage bevægelser på mindst 2,4 mm fra vinter til sommer.

Dette vil sikkert kunne lade sig gøre i mange år; men foruden denne totale påvirkning er fugen i sommerperiode på grund af solbestråling om dagen og udstråling om natten udsat for daglige påvirkninger af næsten samme størrelsesorden, og disse hyppige bevægelser »trætter« fugematerialet, og fugerne bliver utætte. Dette har vist sig i mange tilfælde trods garantier fra fabrikanternes side. Foto 8 viser en sådan »træt« fuge, og på foto 9 ses, hvorledes vandet trænger ned gennem samlingerne. Der bør altid isoleres med pap under dækplanker i hele længden. Udbedringsarbejdet består i udlægning af denne papisolering; dette arbejde ses under udførelse fra et lignende tilfælde ved et andet byggeri på foto 10 og 11.

Muren foto 8 var tillige angrebet af fugt fra grunden på grund af alvorlig byggesjusk, håndværkerne havde simpelthen anvendt hulmuren til at skaffe sig af med overflødige materialer, foto 12 og 13, og totalt ødelagt fugtisoleringen, store murværkspartier måtte fornyes og mange

Nedbrudt fuge mellem dækplanker.

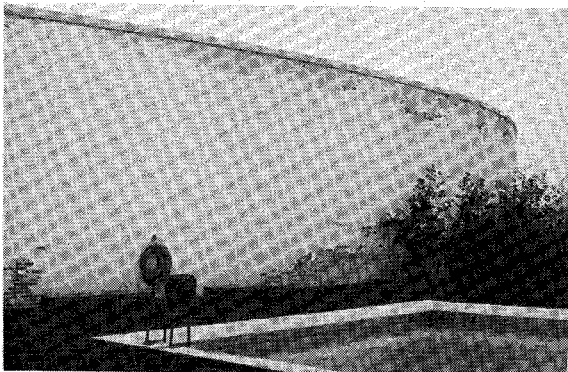
9

Fugt trænger ned i murværket gennem utætte fuger mellem dækplanker.

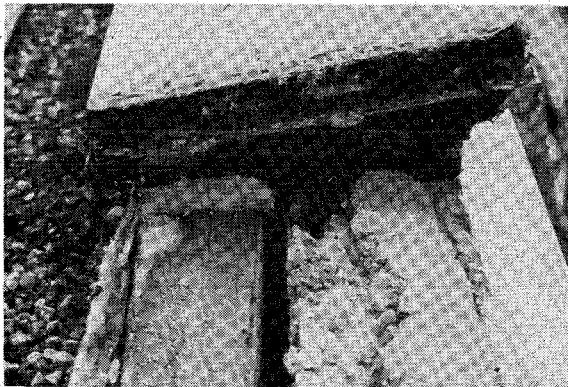
10

Vand kan uhindret trænge ned i bygningen.

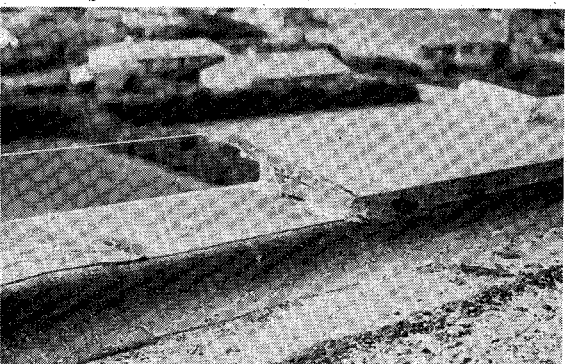
11

Isolering med dækplanker.

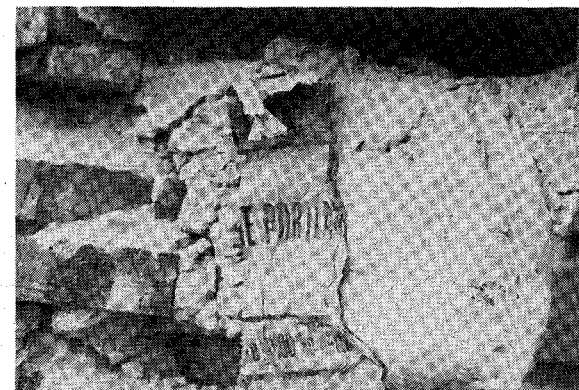
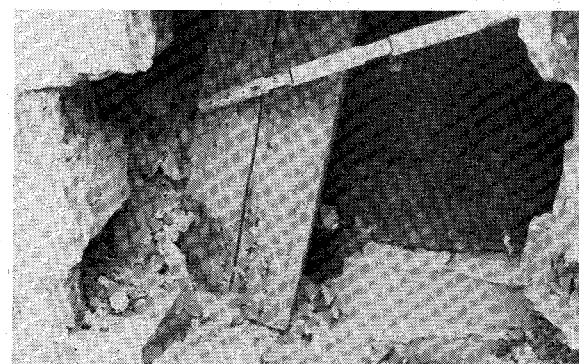
Byggesjusk, hulmuren anvendes til affald.

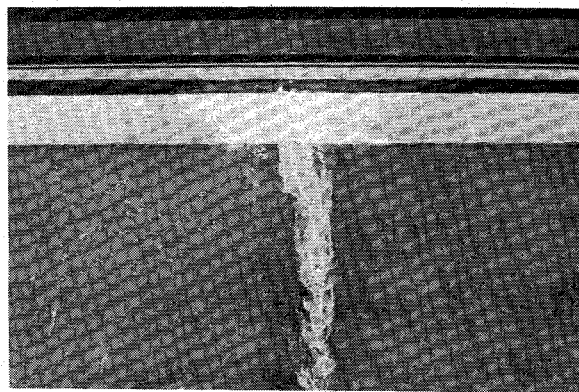
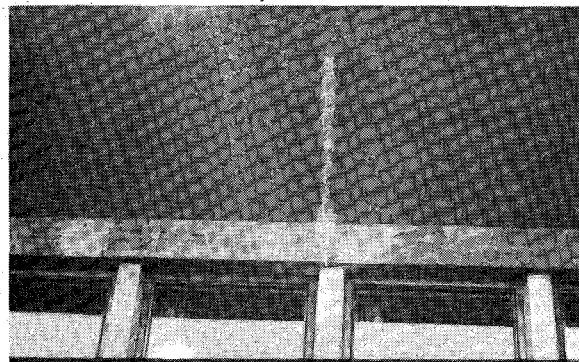
Baldakinen foto 14 og 15 er sammenstøbt med en kantdrager. Det forhold, at jernbeton udvider sig mest i hovedarmeringens retning, har bevirket, at drageren har trukket baldakinen fra hinanden, til trods for at forskellen i udvidelse på hele længden (30 m) kun var ganske få mm. Kantdrageren havde iøvrigt forårsaget revnedannelser ned i bygningen, også vandrette forskydningsrevner.

14 og 15  
Kantbjælken har trukket baldakinen fra hinanden.

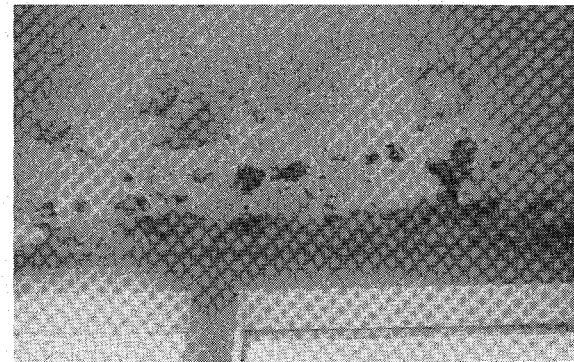
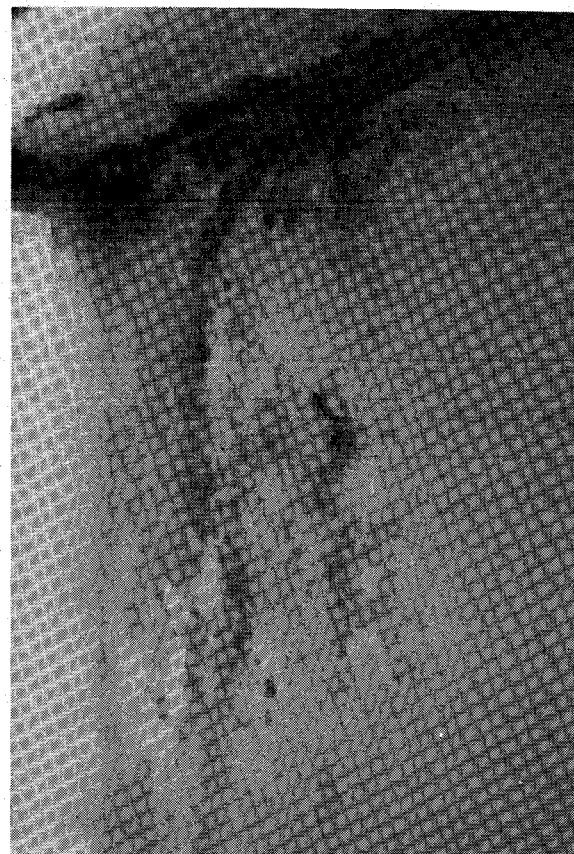
18 og 19  
Fugtvandring har fyldt tagkonstruktionen med vand, som nu trænger nedad.

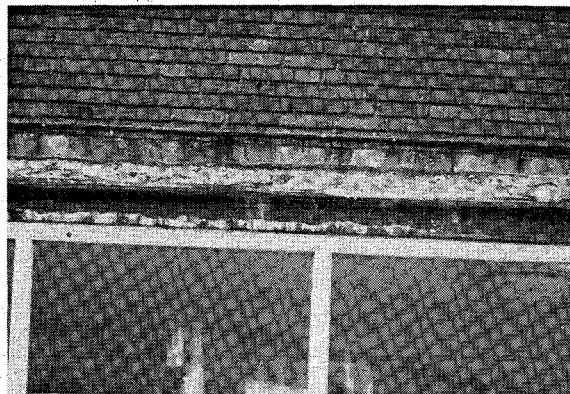
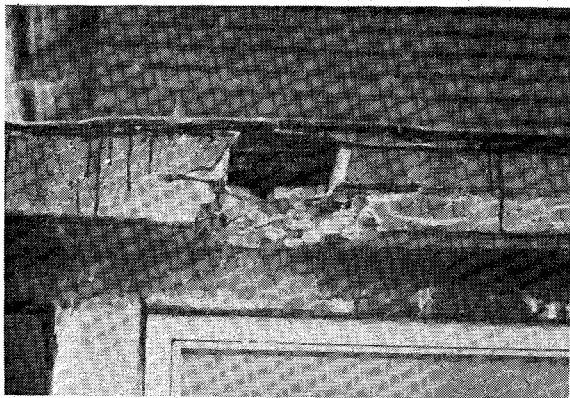
På grund af kondens inde i konstruktionen blev dette tag totalt nedbrudt på 8 år. Manglende kontrol med fugtvandring er i øvrigt en af de hyppigste og »farligste« skadeårsager, fordi skaderne først konstateres på et sent tidspunkt; der er forekommet og forekommer stadig skader på denne tagtype.

udtørringen i sommerperioden i dette tilfælde er meget lille, blev der hver vinter opsamlet ca. 1/2 liter vand i isoleringen, og efter 5–6 års forløb begyndte loftpuksen at blive ødelagt.

Efter 8 års forløb huggedes endelig hul i tagdækningen, og det viste sig, at isoleringen var reduceret til en slags mudder, samt at store dele af betonen var så rådden, at den kunne fjernes fra jernene med hænderne.

16 og 17  
Totalt nedbrudt jernbeton-tag.

Al dårlig beton blev hugget ud og repareret med betonlim og ny udstøbning, isolering og tagdækning blev fjernet og erstattet med en ny, kraftig isoleret og udluftet trækonstruktion.

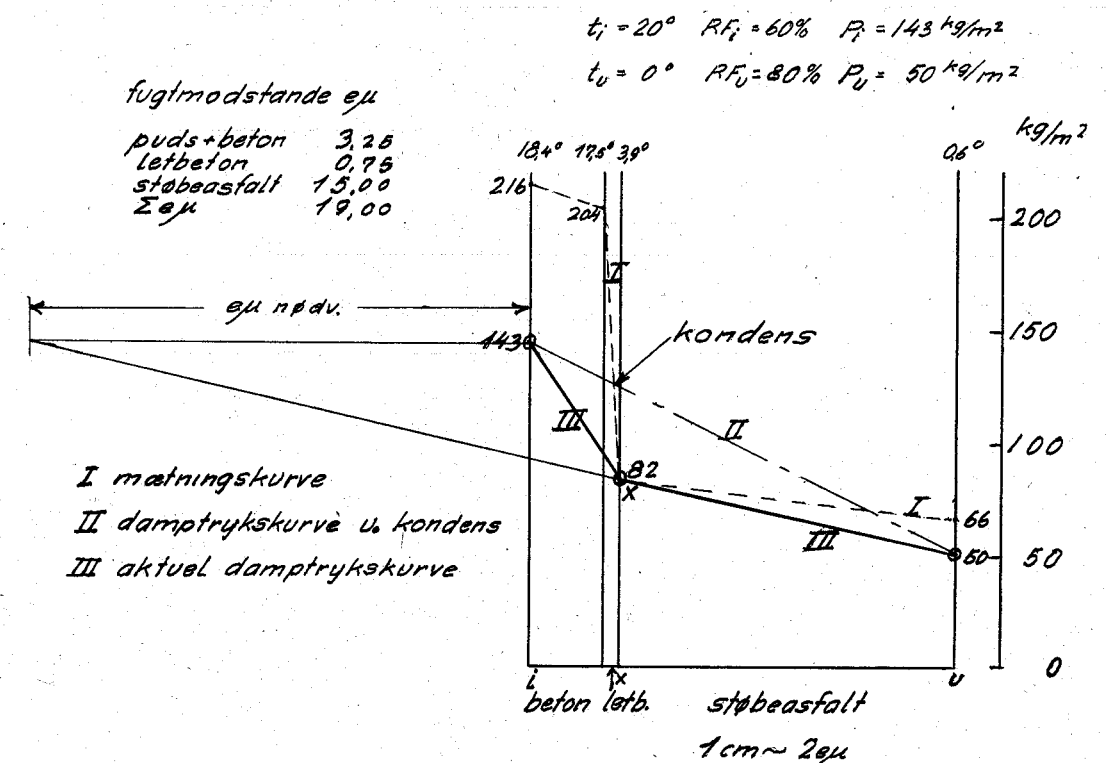
Fig. 3

Man får et klart billede af fugtforholdene ved at optegne et fugtdiagram, fig. 3. Dette tjener to formål 1) bestemmelse af størrelsen af de opsamlede fugtmængder og 2) fastsættelse af de forholdsregler, som kan forhindre gentagelser.

end mætningstryk, forekommer der kondens, idet der tilføres mere vanddamp til luften i det pågældende område, end denne kan indeholde; ligger kurve II over kurve I udskilles vand og damptrykket falder, således at damptrykkurven II »synker« ned under mætningskurven til den aktuelle damptrykkurve III. På skemaet kan indtegnes den fugtmodstand,  $e_{\mu}$ -nødv, der skal tilføres konstruktionen indvendigt eller lige over betonen for at presse kurve III ned under mætningskurven, således at kondens inde i konstruktionen ikke forekommer. Kondens på den indvendige overflade, der vil finde sted, når overfladetemperaturen er lavere end  $12^{\circ}\text{C}$ , er der ingen fare for.

Fugtmængden, der føres op i letbetonen til den næsten fugttætte asfaltbelægning, findes af formelen  $P_1 - P_x/160 \times e_{\mu}$  og opgives i  $\text{g/m}^2$  i timen.  $P_1$  og  $P_x$  er damptrykkene og  $\Sigma e_{\mu}$  den samlede fugtmodstand mellem punkterne i og x, (se diagrammet). Fugtmængden, der opsamles i letbetonen, bliver således  $143 - 82/160 \times 4 = \text{ca. } 0,1 \text{ g/m}^2$  i timen.  $e_{\mu}$ -nødv bliver 22, svarende til en plastbelagt alu-folie.

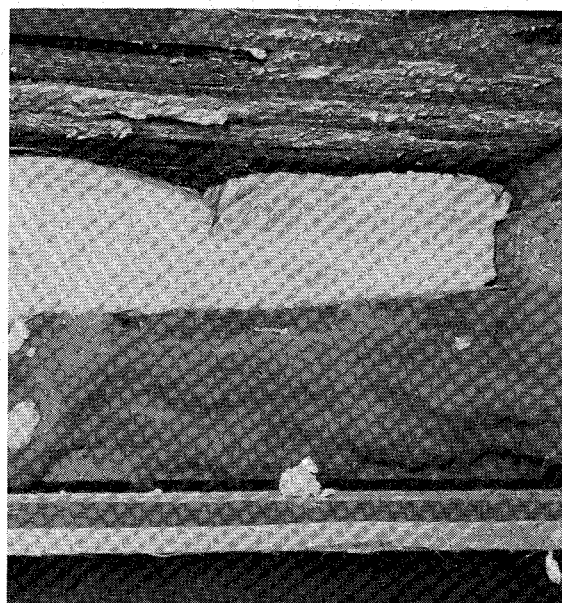
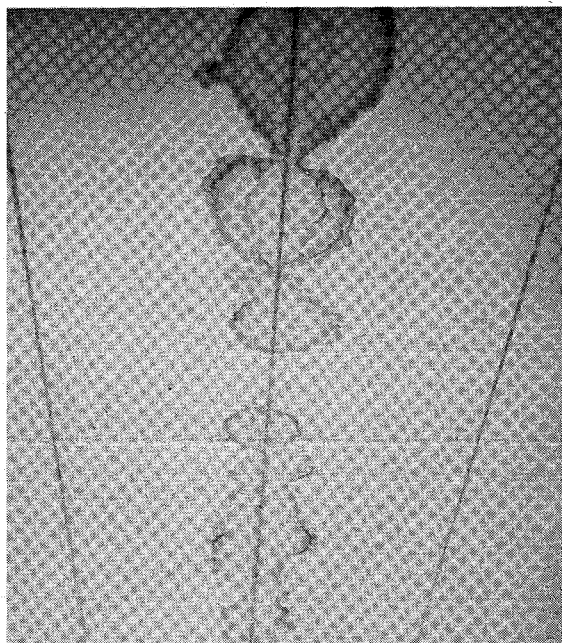
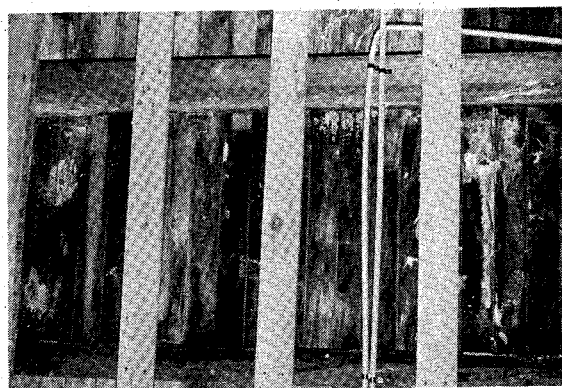
I et fladt tag med trækonstruktion og 100 mm mineraluldisolering ønskede man at forbedre isoleringsevnen; det skete ved indblæsning af plastskum i hulrummet mellem mineralulden og tagbrædderne, foto 20. Herved udelukkedes imidlertid enhver form for udluftning, og der kondenseredes betydelige fugtmængder under tagdækningen. Dampspærren manglede over store dele af loftbeklædningen, og en fugtgennemgang viste, at der i tagbrædderne og isoleringen opsamledes op til 6 liter vand pr. m<sup>2</sup> i opvarmingsperioden, hvoraf kun ca. 3 liter forsvandt om sommeren. Allerede efter 2 års forløb sivede vandet ned gennem loftet, foto 21, og da loftsbeklædningen og isoleringen var fjernet konstateredes, at tagbrædderne var ødelagte, foto 22, og måtte fornyes efter forsigtig udtørring af trækonstruktionen; endvidere blev der oplagt effektiv dampspærre og ny isolering, der tillod passende udluftning.

Ekstra-isolering forhindrer udluftning, tagkonstruktionen fyldes med vand, som ødelægger tagbrædderne og loftsbeklædningen.

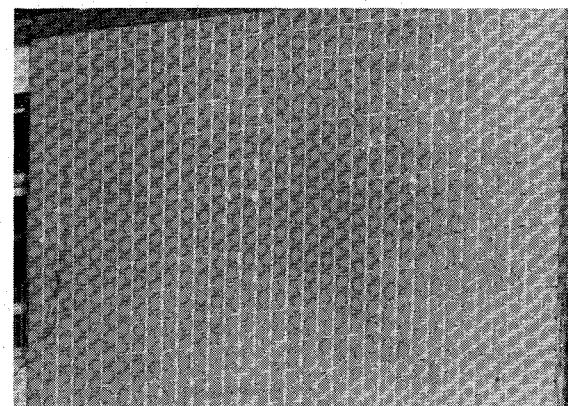
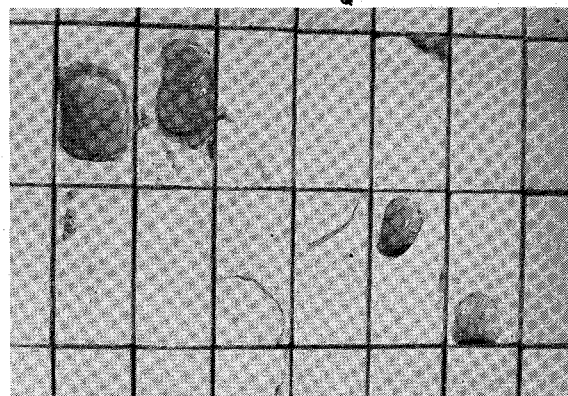
Disse er i fugtmæssig henseende nøjagtige paralleller til den omtalte type betontage. En tæt facadebeklædning bevirker, at der opsamles fugt bag denne i opvarmingsperioden med frostsprængninger til følge. Foto 23 og 24 er typiske for flisebeklædninger, der er gjort for tætte med smalle cementfuger, fugten vil sætte sig bag den fugttætte glasur, og denne skaller af, undertiden følger en del af selve flisen med.

Frostskader på »for tæt« flisebeklædning.

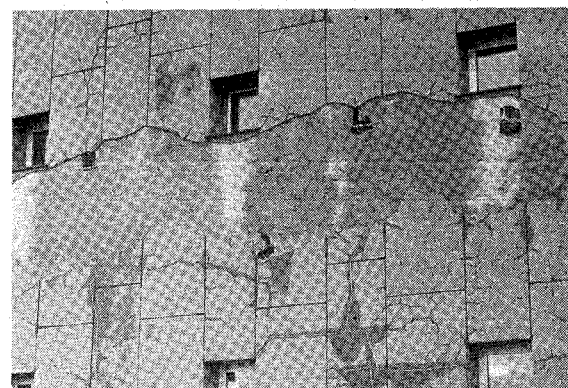
Fugtdiagrammet for den på foto 25 viste ydervæg vil se ud præcis som diagrammet på fig. 3; det drejer sig om en betonvæg, udvendigt isoleret med klinkerbeton, som er overfladebehandlet med en meget tæt mineralpuds. Under fugtvandringen i opvarmingsperioden møder fugten forholdsvis lidt modstand i beton og klinkerbeton, men standses af pudslaget og opsamles i den yderste del af klinkerbetonen, hvor temperaturen kun er ca. 1/2 grad højere end ude-temperaturen. Fugtsprængninger er følgelig uundgåelige. Fugtdiagrammet ville have afsløret faren, nu måtte hele facaden pudses om. Lignende billeder finder vi for malede murstensfacader, hvis den anvendte facademaling er for tæt, hvilket ofte er tilfældet; malingen standser fugten og skaller af under frostpåvirkninger. Der findes mange eksempler på sådanne skader, hvad enten der er malet på nye eller gamle huse, og det er en

Et tæt pudslag standser fugten og frostsprænges.

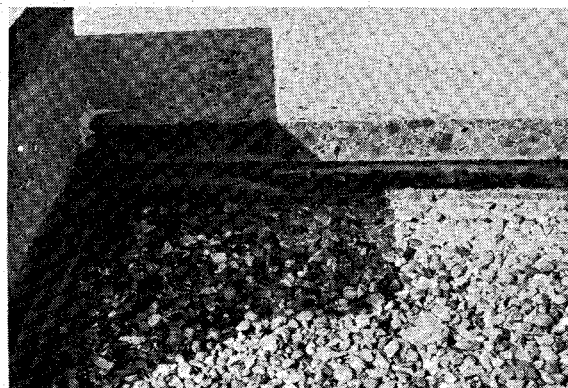
26

Tagpappen slår fra.

Det sker ofte, at tagpap løsner sig, hvor den afsluttes på en lodret murkronenvæg; den slår ud fra væggen, foto 26, og det er betydelige vandmængder, som trænger ned her og kan brede sig over hele fladen, således at man i mange tilfælde ikke kan afgøre, hvorfra vandet stammer, foto 27.

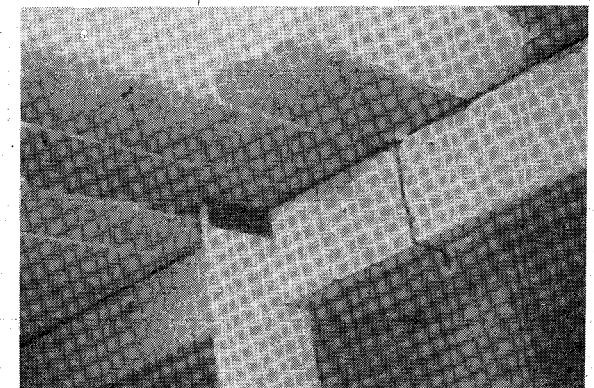
27

Vandskader efter løsnet tagpap.

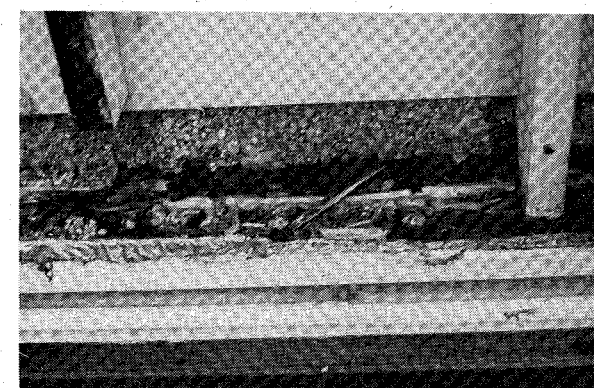
28

En træskeletvæg, på begge sider beklædt med Eternit + fugtspærre af alu-folie; herved mente man at have beskyttet trækonstruktionen på bedste måde. Imidlertid havde man overset det forhold, at damptrykket er større fra rummene ind i væggen end fra væggen ud til det fri, d. v. s. at der under fugtvandringen i opvarmingsperioden konstant efterlades kondensvand inde i væggen. I sommerperioden udtørredes kun ca. halvdelen af kondensvandet, og i løbet af 6 år var fodremmen totalt nedbrudt af råd og svamp. Det understreges, at fodremmen var fuldt beskyttet mod fugtgreb fra fundamentet.

Nedbrudt trækonstruktion i isoleret skeletvæg.

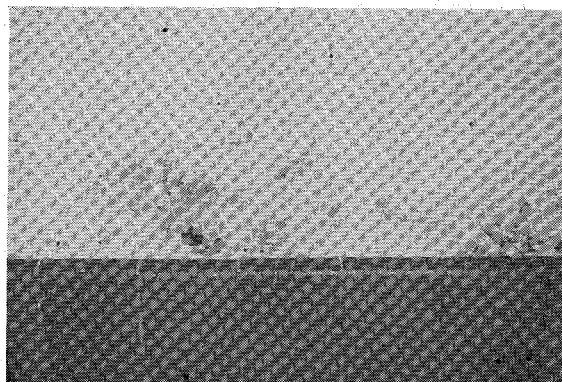
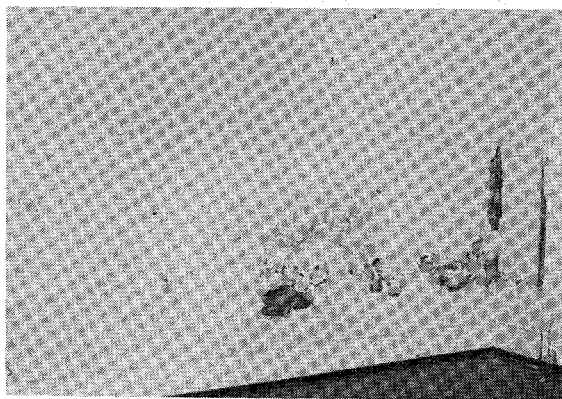
Bygningsreglementet foreskriver, at ydervægge skal beskyttes mod fugt fra fundamenter, men siger intet om skillevægge, fig. 4. Ofte, og måske i regelen, opstilles og opmures skillevægge på klaplager uden nogen som helst fugtisolering, og såfremt klaplageret er fugtigt eller tilføres fugt nedfra, fordi ballasten ikke er kapillarbrydende, vil fugt stige op i skillevæggene, foto 29 og 30. Det er ikke ualmindelige skader, og de er dyre og vanskelige at komme til livs, gulvene må fjernes for at den vanskelige arbejdsproces med at skære ud under væggene og indlægge isolering kan gennemføres, og herefter følger en langsom og udtørringsperiode, der kan strække sig over mange måneder, inden fugten helt har forladt væggene.

Fugtoptrængning på grund af manglende isolering.

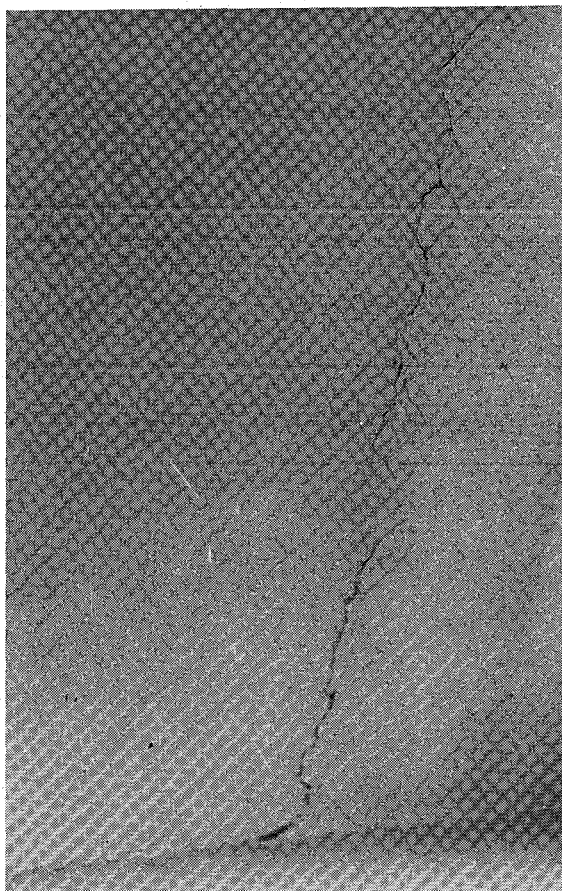
31

Et særligt skadetilfælde, hvor de fleste af skillevægselementerne af letbeton i mere end 30 rækkehuse fik gennemgående, lodrette revner, fortjener at omtales. Elementerne var korrekt lagrede, og transporten kunne heller ikke dades; først efter en meget grundig undersøgelse fandt man frem til årsagen. Ved indstillingen af elementerne var anvendt trækiler, *men disse blev ikke fjernet, efter at understopningen var gennemført*. Det viste sig, at de anvendte træstykker, som var helt tørre ved brugen, havde suget fugt fra klaplageret og understopningens mørtel og udvidet sig. Herved kom elementerne til at hvile på 2, undertiden 1 klods, og blev derved udsat for meget store forskydningspåvirkninger. Revnerne dannedes fortrinsvis over jernene, hvor tværsnitsarealet er mindst; kun i enkelte tilfælde, hvor der opstod et kraftigt kanttryk, udsprang revner direkte fra træet, foto 31.

Revne i skillevægselement.

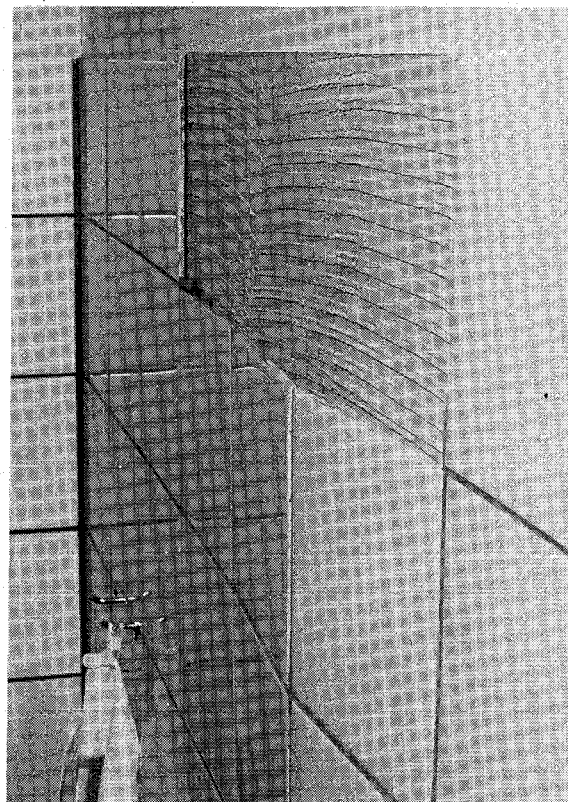
32

Løse fliser er en meget almindelig byggeskade, så almindelig at Kalk- og Teglværkslaboratoriet engang kaldte disse skader for en landesorg. Det er især på beton, at fliseskader forekommer, fordi der ikke er taget tilstrækkeligt hensyn til betonens krympning og sætning.

Fliserne springer af betonvæg, ingen dilatation.

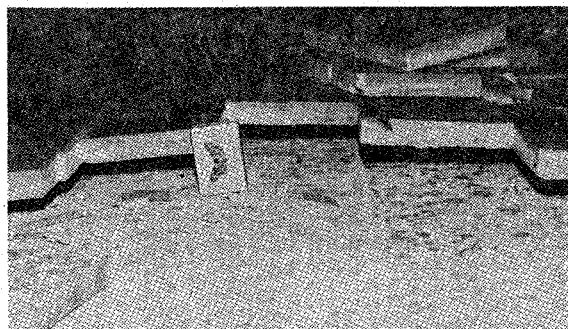
Indspændt klinkergulv slår op.

Klinkergulve, der slår op er farlige byggefejl. Et klinkergulv, der slår op, kan virke som en eksplosion og slynge hele klinker og brudstykker til alle sider. Foto 33 viser et klinkergulv efter et uheld. Klinkerne var fuget med stærk cementmørtel og udlagt med en bredde på 4 m uden dilatationsfuger mellem to armerede betonvægge, og der var således ingen mulighed for at gulvbelægningen kunne optage udvidelser, f. eks. på grund af varmpåvirkninger. Uheldet skete netop på grund af varmeudvidelse efter rengøring med varmt vand.

Klinkerbelægningen skønnes at have været udsat for en temperaturstigning på mindst 50°C. Sættes varmeudvidelseskoefficienten til  $6 \times 10^{-6}$ , findes en varmeudvidelse for det 4.000 mm brede gulv på  $6 \times 10^{-6} \times 4.000 \times 50 = 1,2$  mm; regnes med symmetrisk virkning vil det sige, at udvidelsen kun bliver ca. 0,5 mm til hver side. *Men selv en så lille udvidelse vil være katastrofal, når klinkerbelægningen som her er fast indspændt*, udvidelsen medfører, at gulvbelægningen, såfremt den ikke knuses, skal stå med en pilhøjde på ca. 40 mm, se foto. Kraften, hvormed gulvbelægningen trykker på jernbetonvæggene, inden den slår op, vil, idet elasticitetskoefficienten sættes til  $5 \times 10^5$ , blive af størrelsesorden 125 kg/cm<sup>2</sup>, med 3 cm klinker et tryk på mere end 30 tons pr. m.

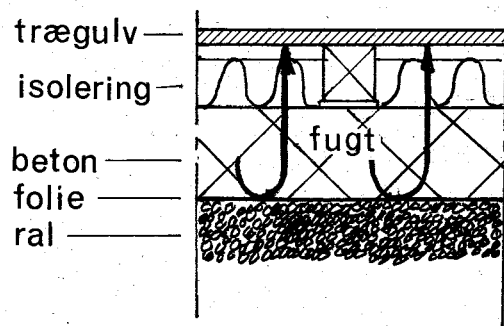
Fig. 5

Gulvkonstruktionen skitseret på fig. 5 er behaftet med en meget alvorlig byggefejl, isoleringen er placeret umiddelbart over betonen og er ikke beskyttet mod fugt herfra; dette forhold forværres i høj grad, fordi betonen af en folie mellem denne og det kapillarbrydende lag hindres i at afgive fugt nedad.

rierer efter klimaforholdene, men damptrykket i luften i betonens porer vil i længere perioder være over 200 kg/m<sup>2</sup>, mens damptrykket i rummene ovenover ligger omkring 100 kg/m<sup>2</sup> med en opadgående fugtstrøm til følge. Denne fugt møder ingen modstand i isoleringen, og vil blive optaget, f. eks. af træ, som i mange tilfælde efter 2-3 år når op på fugtprocenter, der medfører råd og svamp.

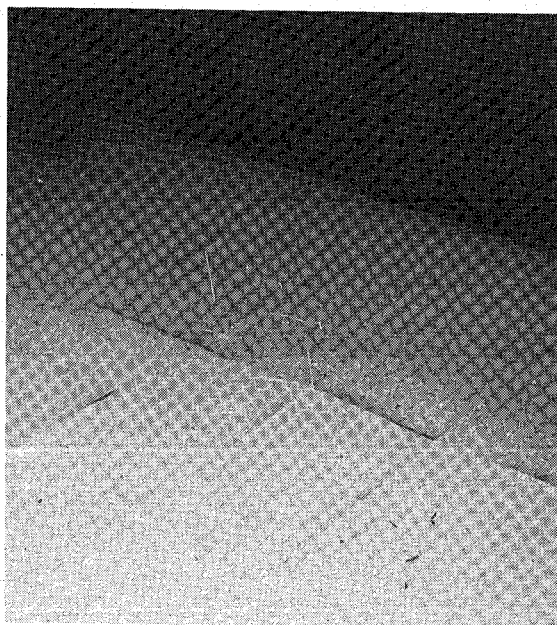
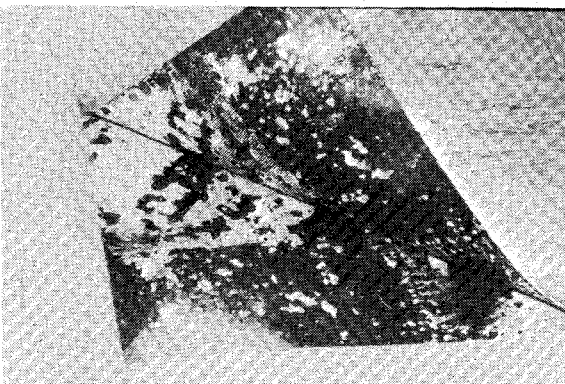
Fugtvandring kan være årsagen til skader, hvor en etageadskillelse med damp tæt slidlag ligger over rum med højere temperatur og relativ luftfugtighed end ovenover. Fugten, der trænger opad, vil samles i spartelmasse og lim; det drejer sig om relativt små fugtmængder, men i løbet af et år eller to vil limen miste klæbeevnen og gulvbelægningen blive ubrugelig, foto 34 og 35.

34 og 35  
Vinylskader over fugtige rum.

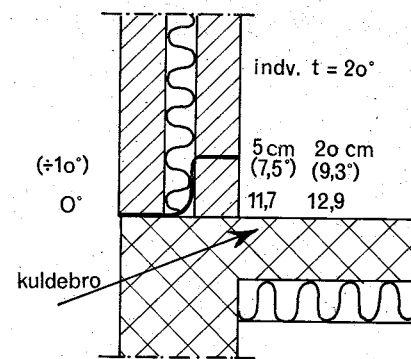
Fig. 6

Kuldebroen fig. 6 har mange ødelagte gulvbelægninger på samvittigheden. På fig. er noteret overfladetemperaturer for henholdsvis 0° og ± 10°C ude-temperatur i 5 og 20 cm afstand fra ydervæggen. Ved isolering over betonen bliver disse temperaturer væsentligt lavere og kondens vil ske

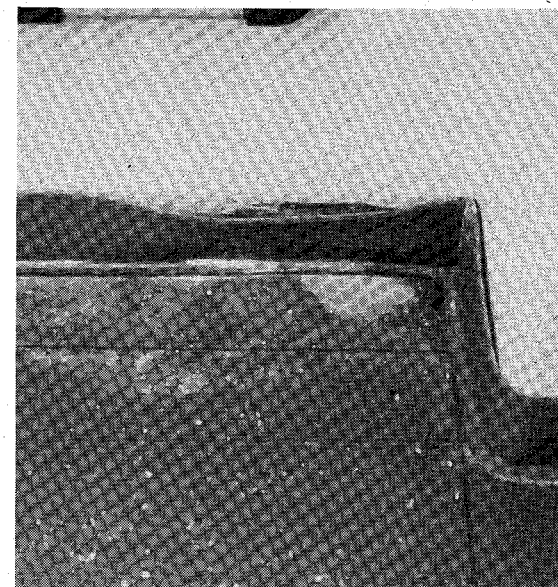
Gulvskader på grund af kuldebro.

langt ind i bygningen, selv om den relative luftfugtighed ikke er høj. Foto 36 er et eksempel på virkningen af denne kuldebro.

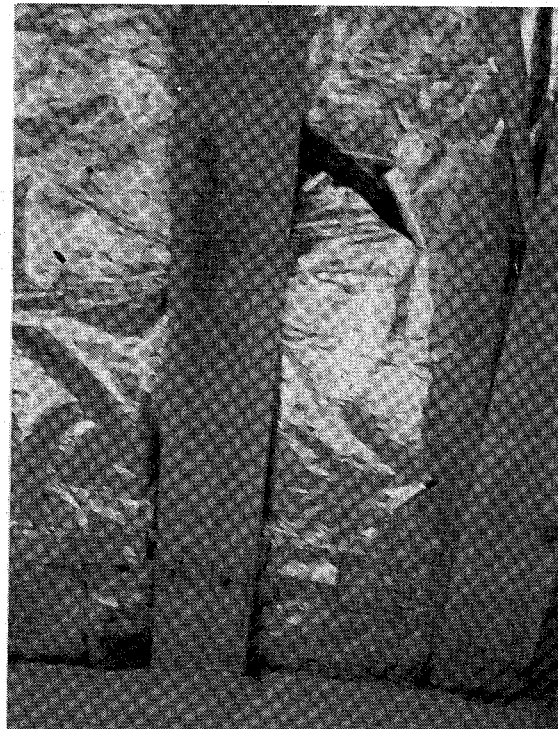
Ødelagt dampspærre.

Foto 37 og 38 viser tydeligt, hvor lidt forståelse mange håndværkere har for betydningen af dampspærre; man fjerner blot den folie, der er i vejen, og tænker ikke på at retablere den. Denne form for sjuskeri har medført nedbrydning af mange tusinde m<sup>2</sup> tagdækning på flade tagkonstruktioner med træ.

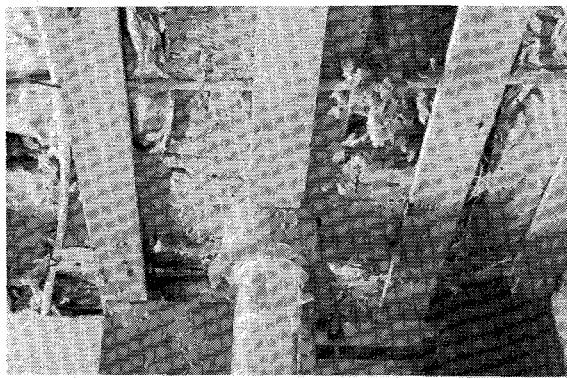
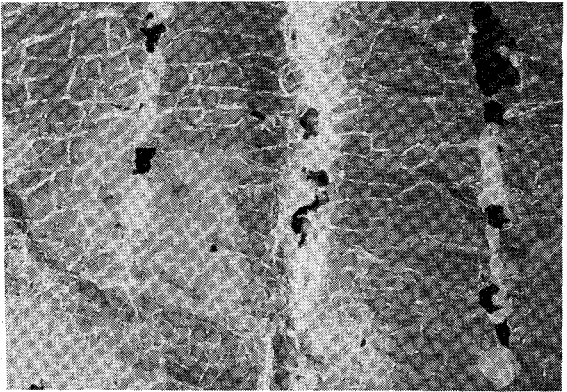
Foto 39 må nærmest betragtes som en projekteringsfejl. Det viser en alu-folie, der har været udlagt over forskalling og puds; det ses, at denne dampspærre nedbrydes af den fugtige, kalkholdige luft, som stiger op fra pudslaget.

38 og 39  
Ødelagte dampspærre.

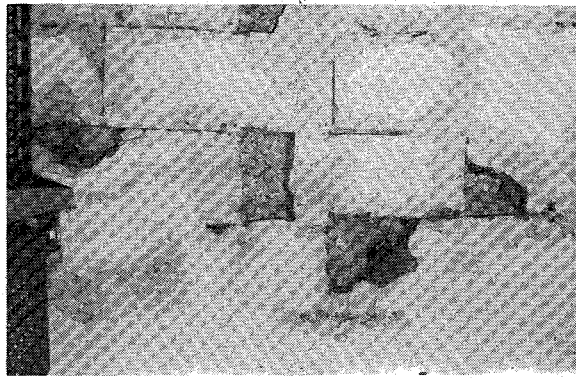
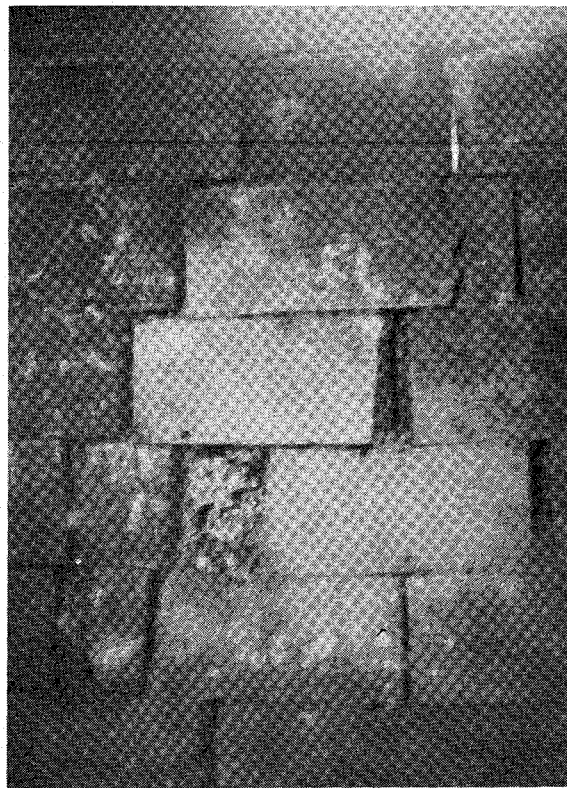
For at komme let gennem et stykke arbejde ses der ofte bort fra forskrifterne. Dette er tydeligt sket med kældervæggen på foto 40 og 41; her har man ikke som foreskrevet støbt ud for hvert andet skifte, men simpelthen stablet hele væggen op og hældt beton i.

40 og 41  
Sjuseri med kældervægge.

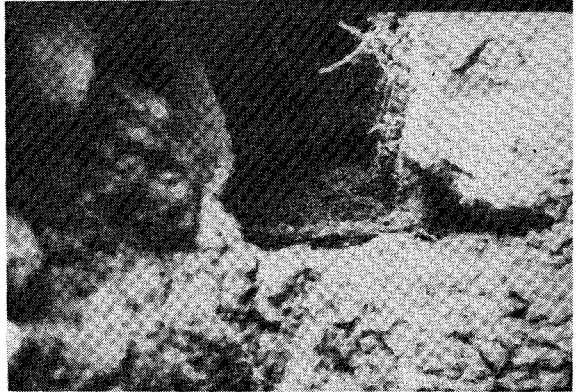
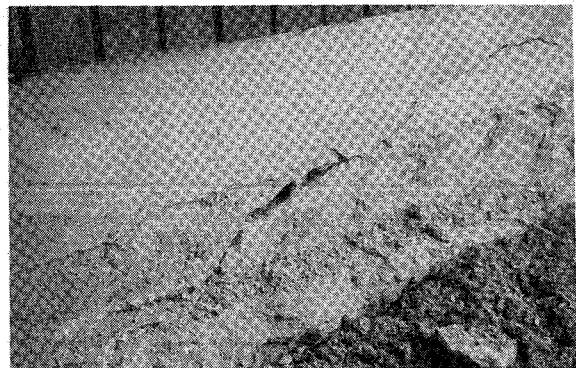
Den alvorligste form for byggesjusk forfatteren foto 42 og 43. Under opførelsen af et pælefundusom syn- og skønsmand har oplevet, er vist på deret hus har man ved en fejltagelse gennembrudt en fundamentsbjælke. I stedet for at reparere bjælken, fyldte man bare op og fortsatte

42 og 43  
Bygningen revner på grund af gennembrudt fundamentsbjælke.

byggeriet. Da huset kort efter indflytning begyndte at revne og synke, kastede man sig først over pæleentreprenøren; rammetabellerne var imidlertid i fineste orden, og desuden synes revnerne ikke at korrespondere med pælernes placering. Ved at følge den største revne og grave ud fandtes den ødelagte og nu stærkt nedbøjede bjælke; bærejernene lå helt fri og afslørede denne næsten ufattelige form for byggesjusk.

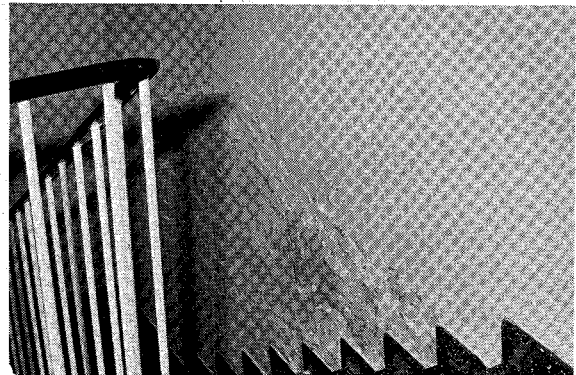
Eksempel I.  
Ydervæg i trappegang nedbrudt af fugtopsamlings inde i væggen på grund af for tæt udvendig overfladebehandling.

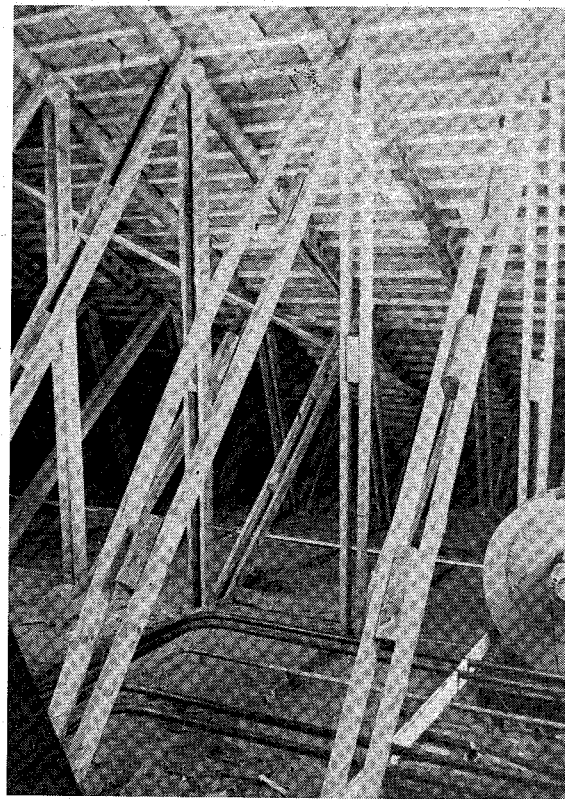
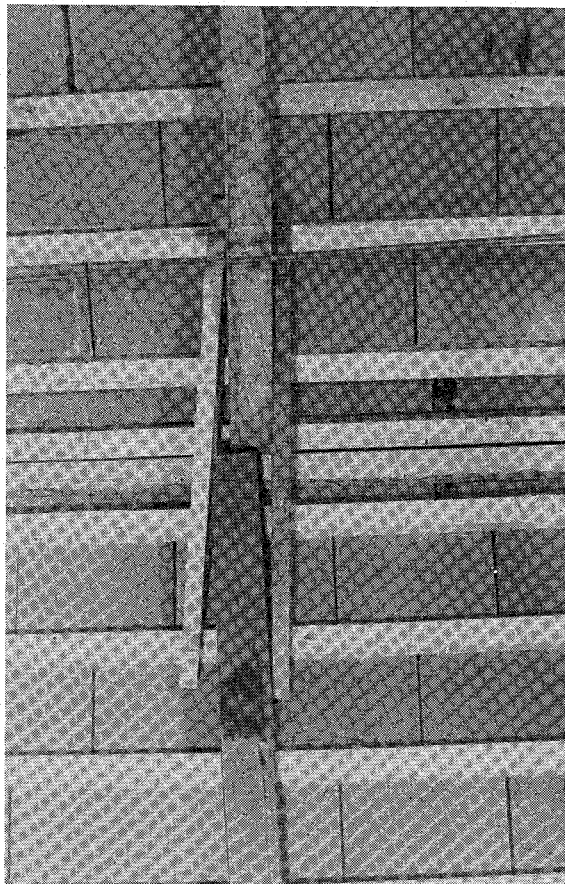
Eksempel II.  
En tagkonstruktion synker sammen på grund af helt utroligt byggesjusk: Manglende søm.

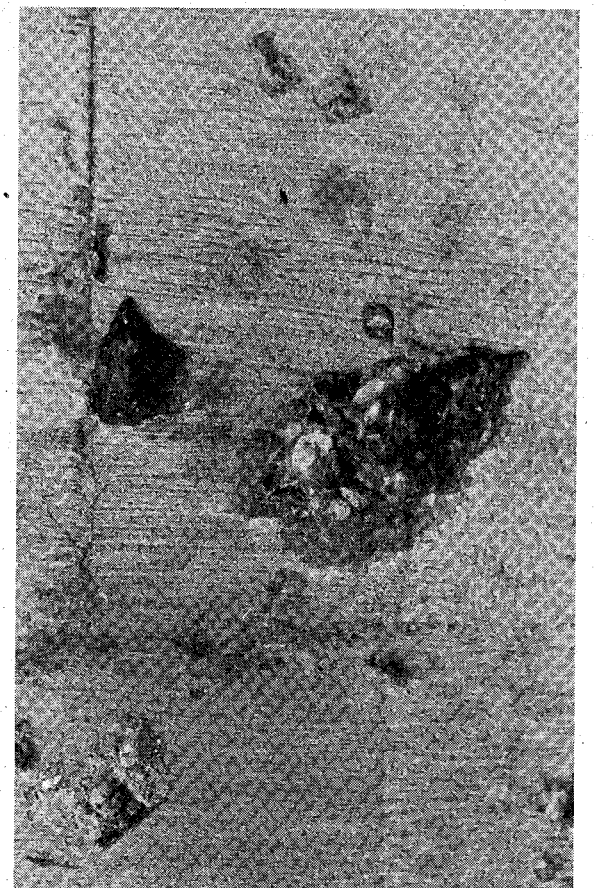
Eksempel III.  
Betongulv nedbrudt på grund af urenheder i tilslaget.
