FEJL OG MANGLER
VED
TEGLSTENSMURVÆRK

HENRY DÜHRKOP

STATENS BYGGEFORSKNINGSINSTITUT · STUDIE NR. 21

I KOMMISSION HOS TEKNISK FORLAG KØBENHAVN 1956

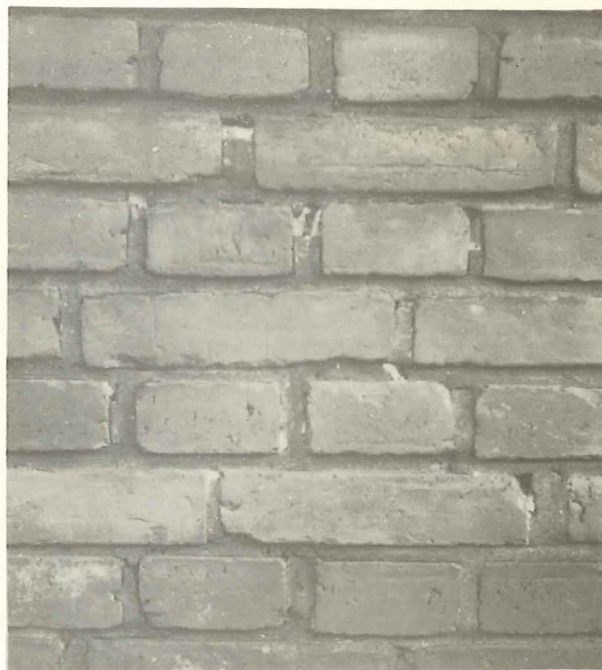
Det ene billede med lommeknivene i tomme fuger (fig. 5) var i hvert fald fra Aarhus, og det stykke murværk, der fik mig til at opfinde "kit og glasplade", var muret i bakkesandsmørtel. Arkitekt Olaf Hansens oplysninger om, at man så sent som i hans murertid betragtede det som en skam ikke at mure med fyldte fuger, skaber optimisme med hensyn til muligheden for at genskabe en sådan indstilling, når blot der ydes bidrag dertil fra alle sider, d.v.s. både fra teglværkerne, mørtelværkerne og håndværkerne. Jeg tror ikke, det er retfærdigt at slå på murerne alene, og det er kedeligt, at der ikke har været murersvende til stede i aften; for det havde jo været værdifuldt at få sagen belyst fra den side også. Jeg er f. eks. klar over, at havde der været en murersvend, så ville han have talt hårde ord om teglstenenes mål og andre ting, som vi kunne have haft godt af at høre.

Fig.5.
 Del af facade i et etagehus, hvor stødfugerne er mangelfuldt udfyldt. Indenfor det viste lille område kunne to lommeknive uden videre stikkes i til skæftet.

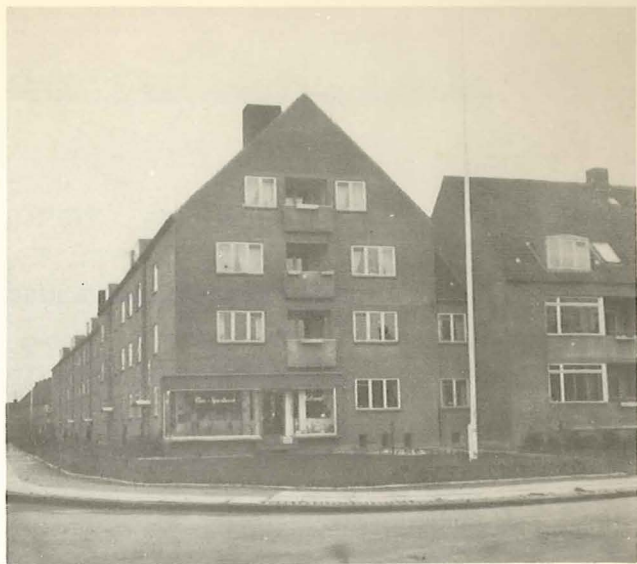
Fig.16.

Gavl af teglstensmurværk. Trekanten over hanebåndet er mørk på grund af langsommere fordampning her, end hvor der er en opvarmet stue bagved. Afgrænsningen langs hanebåndet lige over de to øverste vinduer er meget skarp.

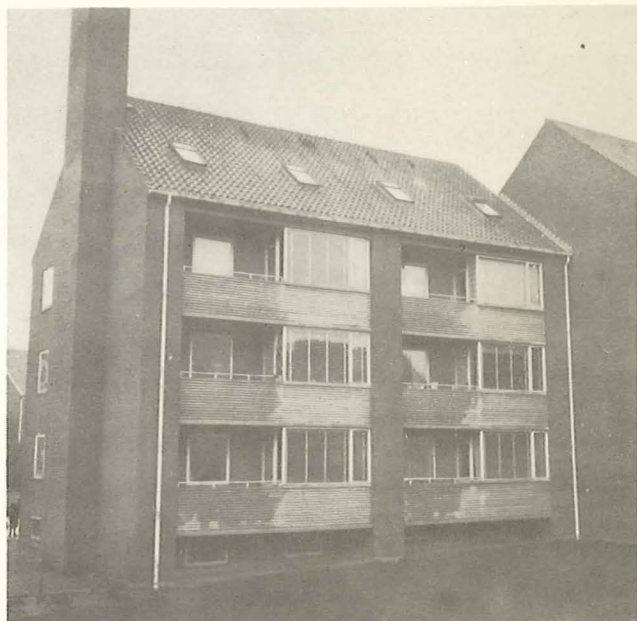
Fig.17.

Facade med gennemgående, vandrette bånd. Efter en fugtig periode er båndet blevet tørt udfør stuerne, hvor en udadgående varmestrøm frem-skynder vandafgivelsen. Udfør altarnerne er båndene endnu våde.

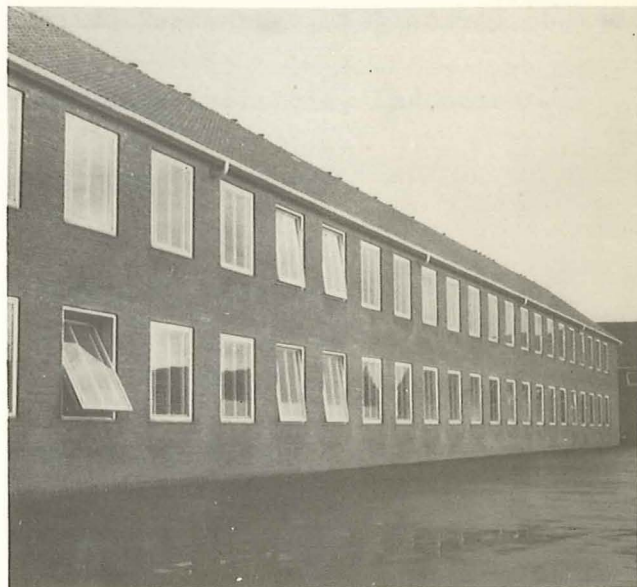
Fig.18.

Disse revner, som fugten let finder, medfører, at man får de velkendte mørke fugtskjolder under vinduerne. Værst bliver det ved vinduer til soveværelser, køkkener, badeværelser eller andre særligt fugtige rum med ofte kun 1 sten tykke brystninger. Her vil den tilførsel af vand til brystningen, der i første instans sker gennem sålbanken, bevirke en forøgelse af varmegennemgangstallet, og det fører til fortætning af vanddamp på brystningens inderside. En skønne dag mødes fugten indvendig og udvendig fra i væggen, og skjolden bliver meget fremtrædende, hvad man vil kunne se mange steder. Det må efter min mening være et absolut krav til en sålbank, der jo er een af de oftest og almindeligst forekommende afdækninger af murværk, at den er fuldstændig revnefri, og at den ved begge ender er indmuret i falsene og udformet således, at det vand, som ved slagregn kan blæses hen ad banken, ikke har nogen mulighed for at trænge ind i fugerne ved sålbankens afslutning. Jeg tror, det er et problem, der ofte ses alt for let på. Der

Bygning med våde "gardiner" under vinduerne. (Foto fra laboratoriets arkiv.)

findes flere måder at klare denne detalje på, men såvidt jeg kan se, er de eneste muligheder, der giver tilstrækkelig sikkerhed mod revnedannelse, enten metalsålbænkene eller de forspændte betonsålbænke. Ved alle andre sålbænke vil der være en risiko for at få revner i større eller mindre grad, en risiko, der dog kan nedsættes ved at indlægge isolationspap under sålbanken.
