BESTRYGNINGSMIDLER
TIL
FUGTIGE YDERVÆGGE

WATER REPELLENTS FOR EXTERIOR BRICKWORK

H. DÜHRKOP C. FALK

STATENS BYGGEFORSKNINGSINSTITUT · SBI-RAPPORT 40
I KOMMISSION HOS TEKNISK FORLAG · KØBENHAVN 1960

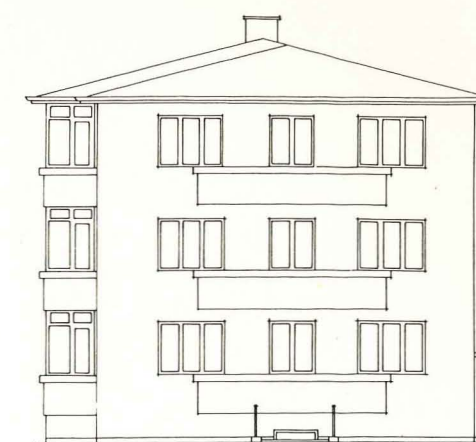
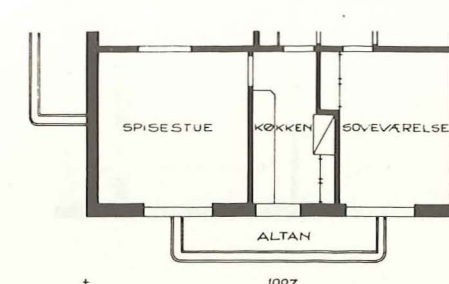
gavl mod syd

Afd. II: Der iagttoges ingen revner i murværket eller mangler ved fugerne. I blok V fandtes der dog utætheder i sydgavlen, hvor murværket stødte til tagpladerne; her var dækningen mangelfuld og flere stødfuger kun delvis fyldt.

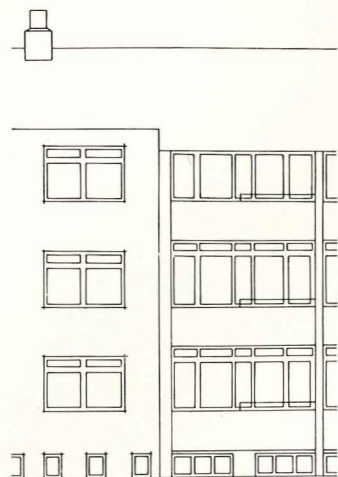
facade mod vest

Vestfacadernes tilstand: Flere steder konstate-
redes det, at fugemørtlen ikke helt udfyldte
mellemrummet mellem stenene eller var revnet, og
her og dér fandtes der stødfuger, hvor bladet af
en stor lommekniv uden besvær kunne stikkes i
til skæftet. En analyse af en enkelt prøve af
muremørtlen viste, at indholdet af bindemiddel i
den friske mørtel højst havde været 7,4 vægtpro-
cent. En vandgennemtrængelighedsprøvning med en
enkelt facadesten viste en meget lille gennem-
trængelighed.

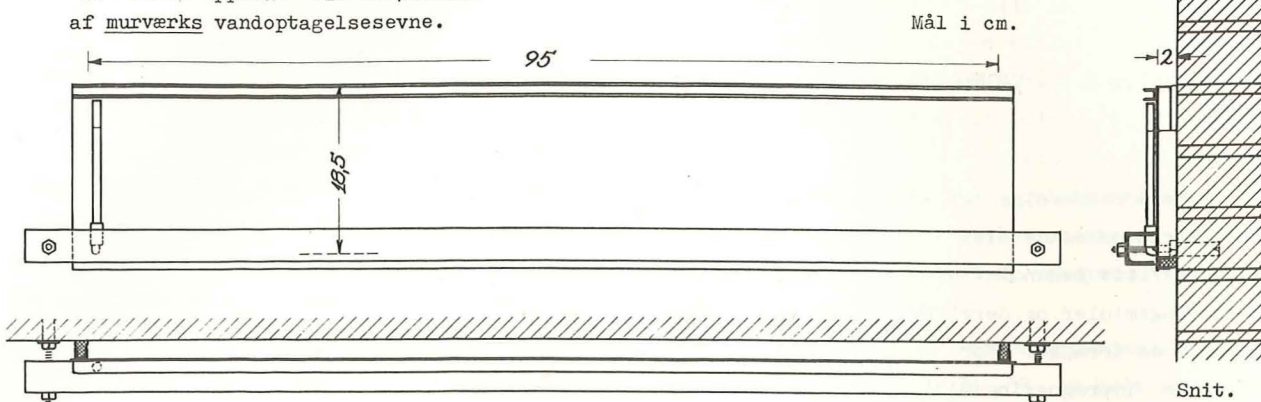
"Det store apparat" til bedømmelse af murværks vandoptagelsesevne.

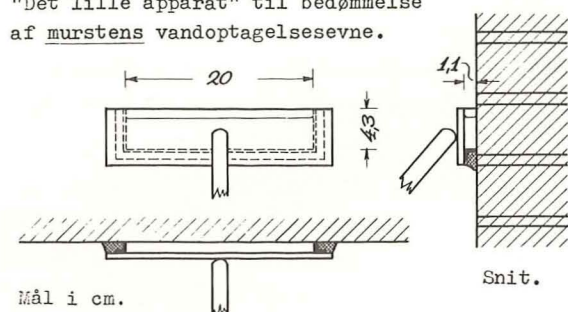
"Det lille apparat" til bedømmelse af murstens vandoptagelsesevne.

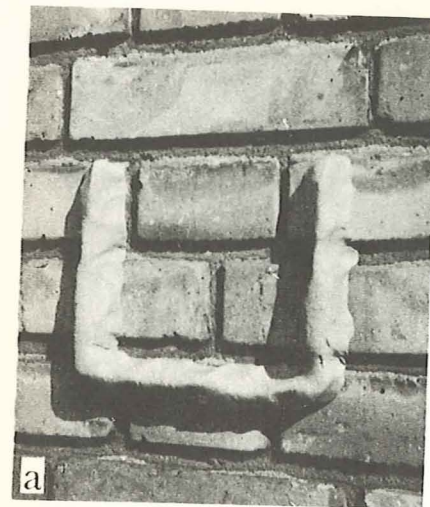
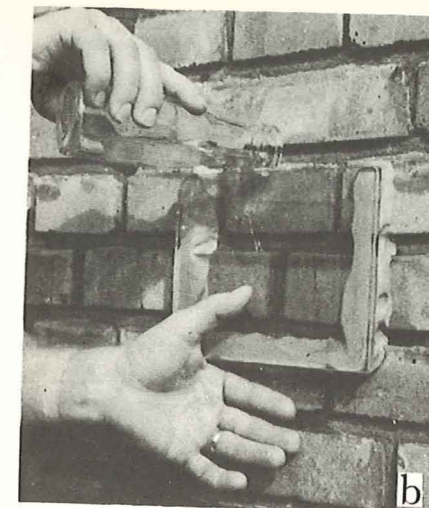
"Kit og glasplade" i anvendelse til undersøgelse af en vægflades regntæthed

ind gennem ydervæggen i generende mængde, kan man bruge "kit og glasplade". Fotografiet viser, hvordan dette gøres. Man ruller en kitpølse ud mellem hænderne og trykker den fast på vægfladen, så den danner en u-formet vold med tværsnit som et stykke kranskekage (a). Derefter trykker man glaspladen imod denne vold og har så fået dannet en "lomme", hvori man kan hælde vand (b). Inden dette gøres, trykker man kittet efter ved fugerne. Når vandet hældes i, vil det synke med større eller mindre hastighed, og ved at foretage prøven på nogle områder, hvor væggen ser tæt ud og på andre, hvortil man har mistanke, kan det hurtigt afgøres, om mistanken er berettiget, og om det er fugerne eller stenene, som vandet trænger igennem.

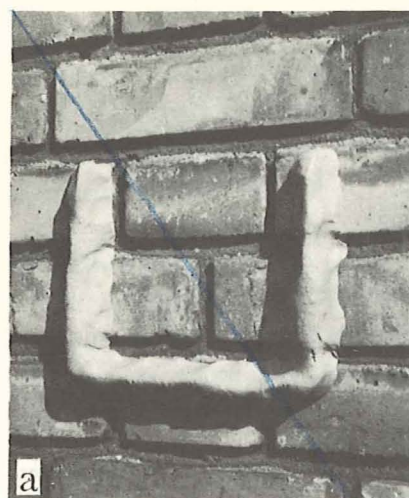
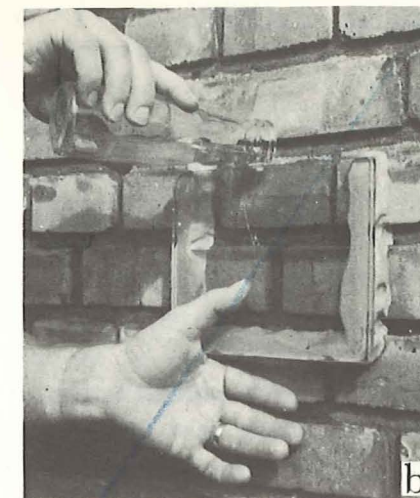
"Kit og glasplade"
i anvendelse til
undersøgelse af en
vægflades regntæthed
