FEJL OG MANGLER
VED
TAGDÆKNINGER

E. FRIMAND KLAUSEN

STATENS BYGGEFORSKNINGSINSTITUT STUDIE NR. 22

"Fejl og mangler ved tagdækninger"

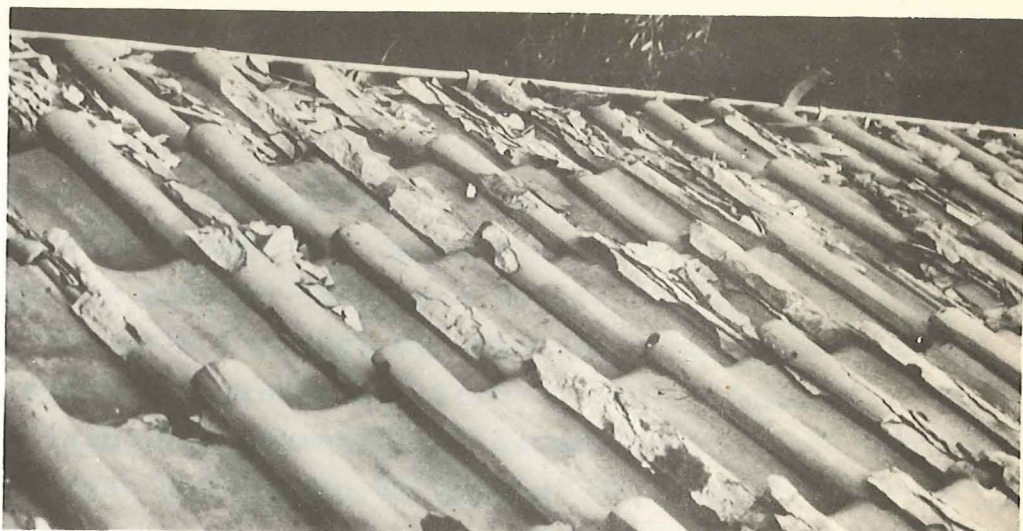
Som det vil ses af de foregående figurer, udgør tegltagene den langt overvejende del af dækningsmaterialerne, nemlig for etagebyggeriet ca. 75% og for parcelhusbyggeriet ca. 63%. Der er derfor al mulig grund til at behandle tegltagene indgående, ikke mindst fordi det også er her, man i de seneste år har konstateret de fleste fejl og mangler (fig. 5).

Fig.5. Eksempel på stærkt skadede tegltagsten fra en rækkehusbebyggelse omfattende ca. 400 rækkehuse opført i 1941-43.

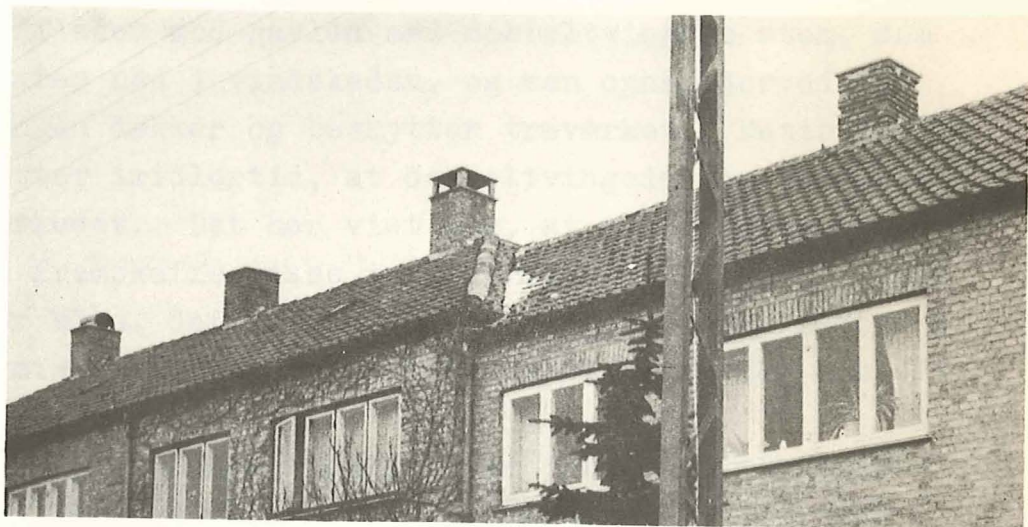
Ved stærkt komplicerede planudformninger - eventuelt med forskydninger i etagehøjder - vil der ofte fremkomme særdeles uheldige tagsammenskæringer, som må klares ved hjælp af kebler, grather eller lignende, sårbare punkter. Tagmaterialet må ved sådanne sammenskæringer tildannes, og dette kan især for tegls vedkommende betyde alvorlige svækkelser af materialets egenskaber som tagdækningsmateriale (fig. 6). Endvidere vil sådanne konstruktioner, der ofte er statisk ubestemte, tit være underdimensionerede, og der vil derfor ske bevægelser og sætninger i taget, som kan bevirke, at tagmaterialet ikke opnår tæthed. Det samme er tilfældet ved tagværker, som ved beregning er nedbragt til minimumsdimensioner, og der er derfor al mulig grund til at understrege vigtigheden af, at tagdækningsmaterialet vælges på grundlag af den konstruktion, det skal anvendes på. Inddækninger ved kviste og ovenlys giver ofte anledning til utætheder i tage. Her må man især vogte sig for at sammenblende forskelligartede materialer, f.eks. betonstøbte kviste i forbindelse med en tagkonstruktion af træ. Her arbejder materialerne så uensartet, at selv blyinddækninger ikke altid er elastiske nok til at optage de opståede spændinger. Ovenlys er af æstetiske grunde ofte placeret for lavt i tagfladen (fig. 7). Dette medfører, at skotrenden ved ovenlysets overside ligger for lavt i forhold til tagstenenes overflade. Ved kraftige regnskyl vil den derved opståede, dybe og forholdsvis smalle skotrende hurtigt fyldes med vand, som kan presse sig op under dæklisterne og ind på ovenlysets inderside. Tilsvarende vanskelig-

Fig.6. Uheldig tagsammenskæring, som medfører alvorlige svækkelser af materialets egnethed som tagdækningsmateriale.

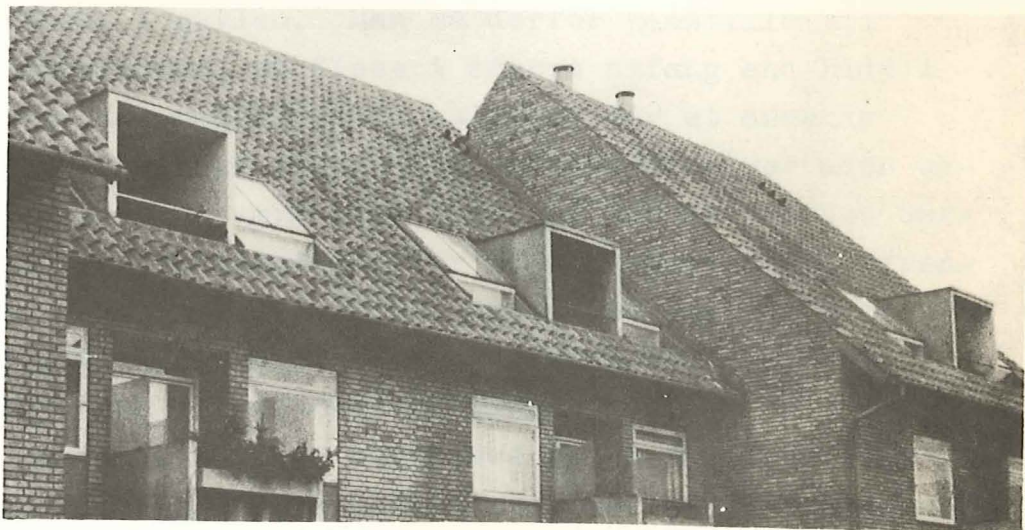
Fig.7. Uheldig anvendelse af forskelligartede materialer; betonkviste i forbindelse med tagkonstruktion af træ og for lavt placeret ovenlys i tagfladen.

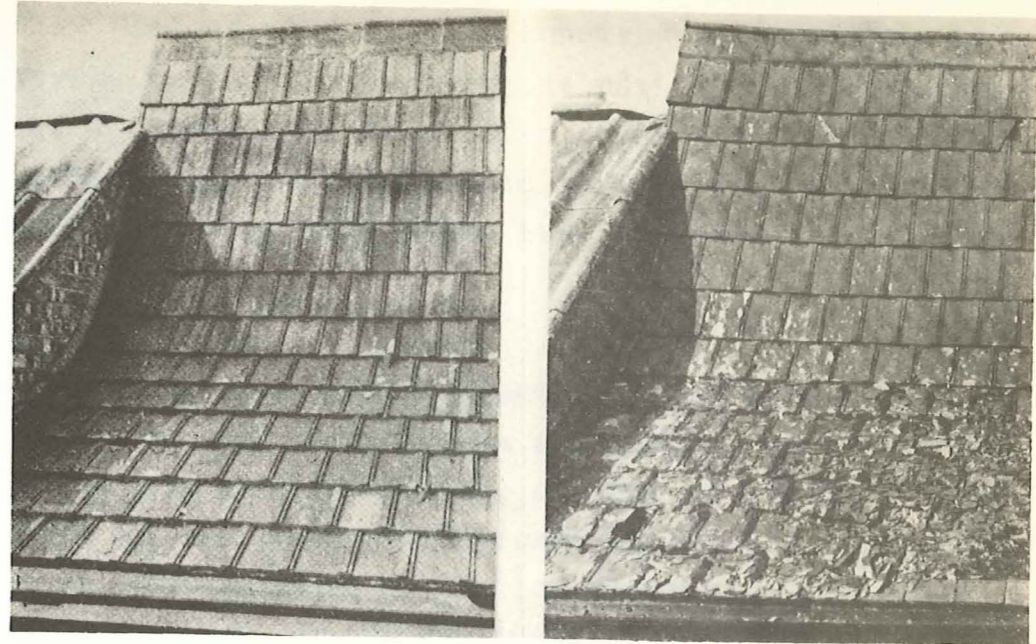
Fig. 8a & b. Engelsk forsøgstag af tegl oplagt for ca. 20 år siden. Taget starter med 60 grader og går forholdsvis pludseligt over i 20 graders hældning. 8a viser taget ca. 1 år efter oplægningen, og skaderne er ganske få på den nederste del af taget. 8b viser samme tag, men 19 år senere. Skaderne er næsten totale for den del af taget, som ligger med de 20 graders hældning.

Jeg vil lige bemærke en ting. Det er muligt, at der har været forsøg herhjemme med forskellige taghældninger, men de bliver aldrig omtalt, og vi så kun det ene engelske billede af et sådant forsøg (fig. 8). Det har slået mig, at man blot piller stenene ud af konstruktionen og prøver de enkelte sten, deres frostsikkerhed og deres vandtæthed. Jeg synes, at disse undersøgelser værdi forringes meget derved, at man ikke går videre med undersøgelserne og prøver stenene under de forhold, hvorunder de ligger i et tag. Jeg mener dermed, at det måske er underordnet, om tagstenen består prøven for vandgennemtrængelighed. Der må jo være en hældning, hvor selv en porøs sten giver et tæt tag.

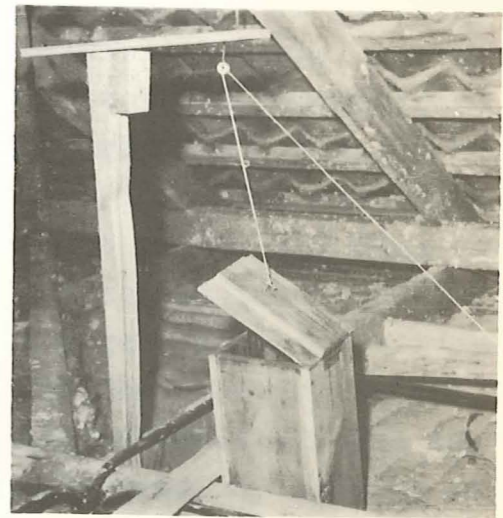
Fig. 9. En mere humoristisk end hensigtsmæssig udluftningsanordning fra køkken.

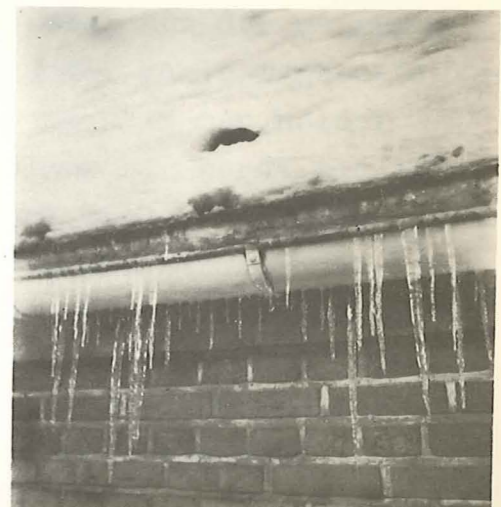
I Frimand Klausens mange, udmærkede billeder var der vist huse med og uden udhæng. Man ser, hvorledes et hus uden udhæng meget let skades. Det er navnlig galt med gavltrekanten over hanebjælkelaget. Mange steder kan det ses, hvorledes huse uden udhæng får en fuldstændig sort gavltrekant, medens huse med udhæng ikke har fugtskader. Det koster nogle penge at lave dette udhæng, men jeg tror, at det betaler sig dels af hensyn til varmeisolationen og dels af hensyn til vedligeholdelsen. Fig. 10 viser et kendt fænomen; her ville udhæng have været overordentlig gavnligt.

Fig. 10. Kendt fænomen, som viser de fugtskader, som kan opstå ved huse uden gavludhæng.

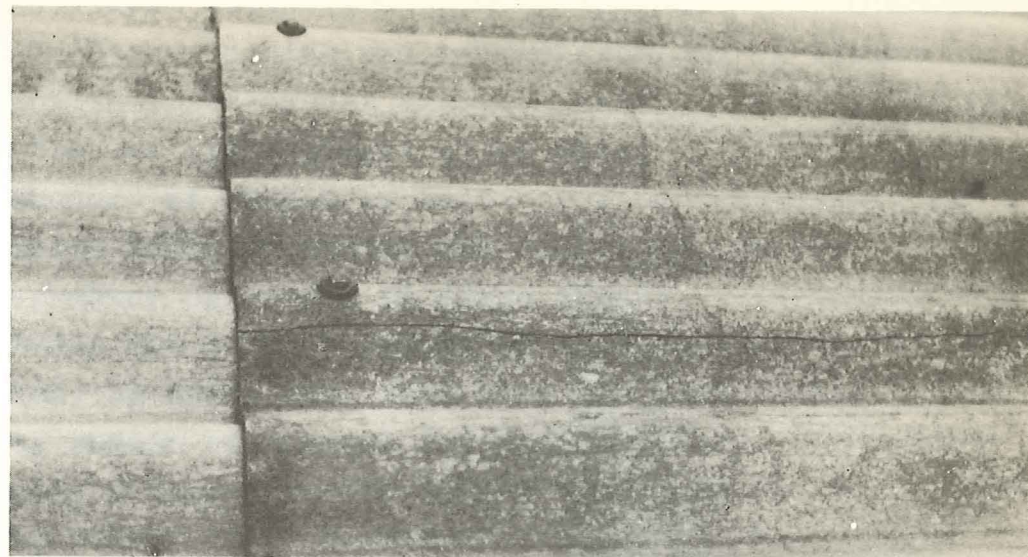
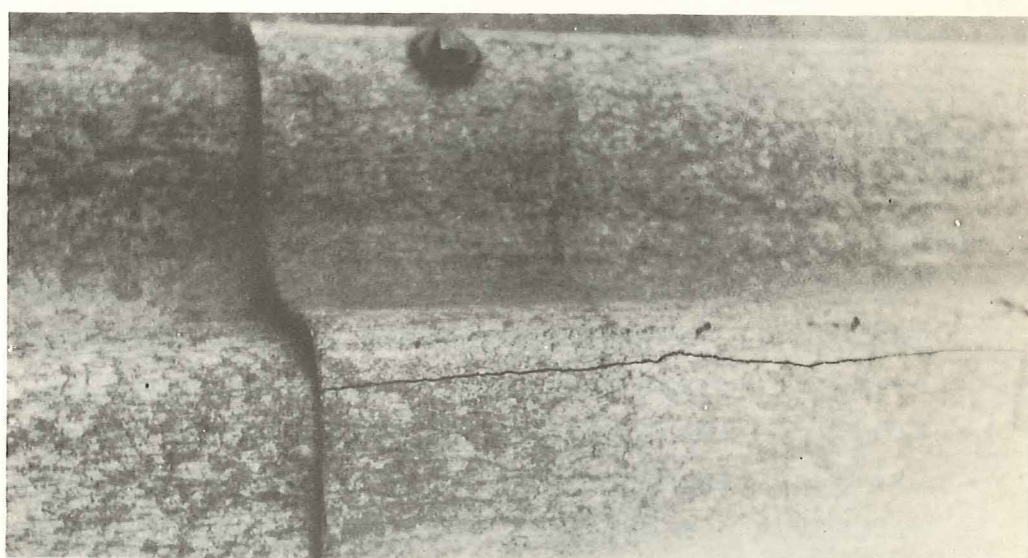
Fortykkelserne i B6-pladerne betyder ikke spor for revnedannelser. Billederne fig. 11 og 12 viser B5-bølgeplader. På det første billede var revnen tæt ved skruen, og såvidt jeg kunne se på det andet billede, var skruen anbragt i bølgen ved siden af overlægget. Det pågældende sted ligger bølgepladen ikke til lægten, og man kan derved komme til at spænde pladen for hårdt. En B5-bølgeplade ligger kun til lægten i selve overlægget, og derfor anbefaler vi også at anbringe skruen i selve overlægget og ikke i bølgen ved siden af. Ved B6-bølgeplader er den yderste bølge i den ene side lavere end de øvrige bølger, hvorfor samtlige bølger kommer til at ligge til lægten, og for denne pladetypes vedkommende anbefaler vi derfor at anbringe skruen i anden bølge.

Jeg mener ikke, at revnerne på de to billeder hidrører fra for friske plader, men at de må skyldes for hård tilspænding. Vi har ikke erfaringer for ulemper ved anvendelse af selv ret friske plader. Jeg kan nævne, at hvis man lægger få dage gamle plader ud i stærkt solskin, og der umiddelbart efter kommer en tordenskylle, vil der kunne ske

Fig.11 og 12. Eksempel på revnede eternitbølgeplader, hvor revnen på fig. 11 ligger umiddelbart op til skruen og på fig. 12 i bølger ved overlægget.

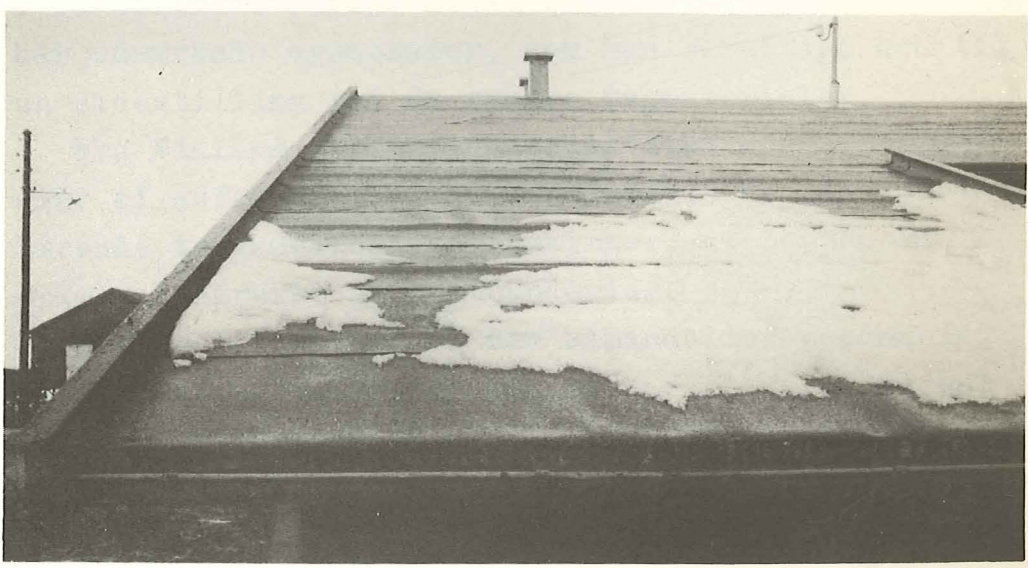
Den almindeligste fejl er, at pappen buler (fig. 13). Dette skyldes i de fleste tilfælde, at pappen enten lægges på et for fugtigt underlag, eller at der anvendes en konstruktionsform, som muliggør kondens direkte under pappen. Tagpap er

Fig.13. Bulende tagpap kan f.eks. skyldes fugtigt underlag eller en forkert konstruktionsform, som muliggør kondens direkte under pappen.

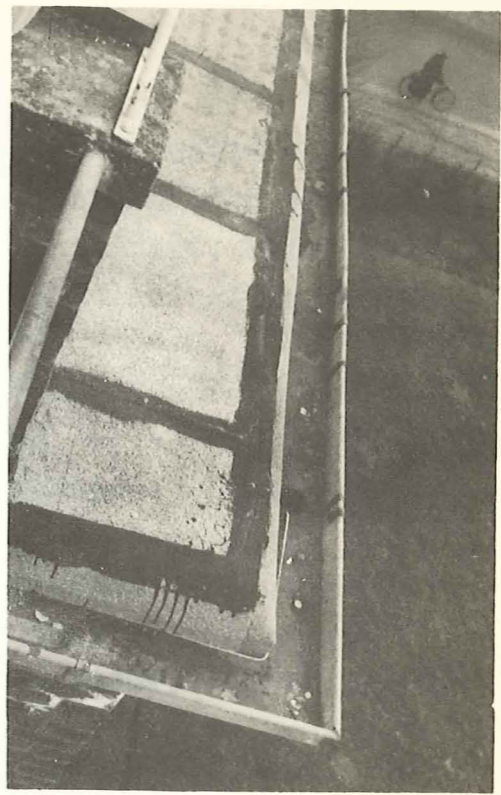
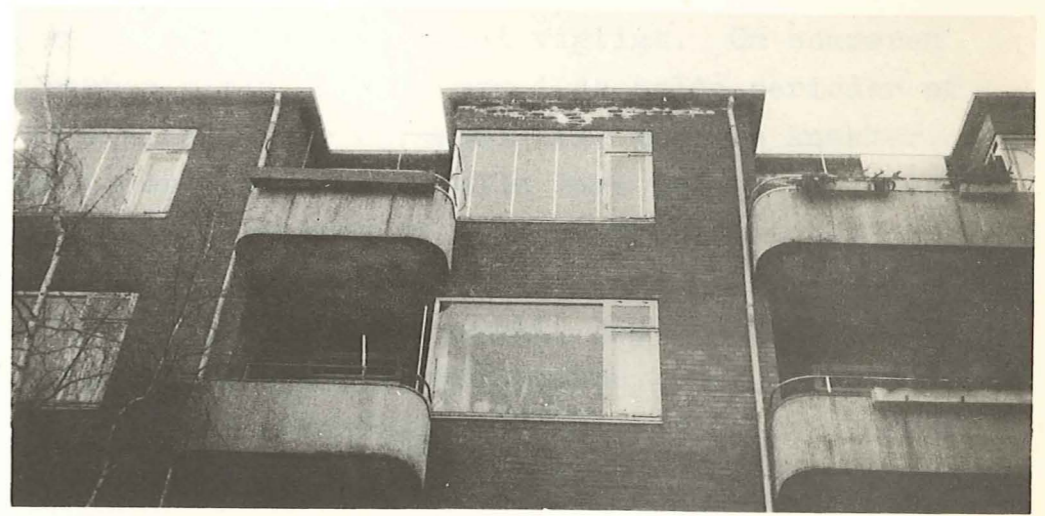
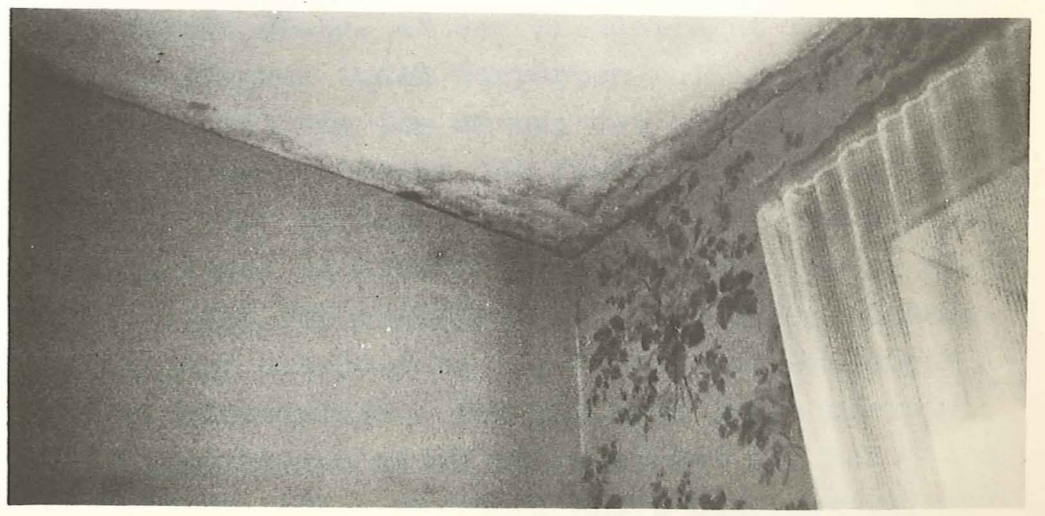
Fig.14 a,b & c. Fugtskader opstået som følge af en uheldig teknisk løsning af tagfoden. Tagrenden er anbragt for højt i forhold til tagbeklædningen og ved stuvning i render går vandet op under pappen og ind i murværket.
