3	33	338	338.2	338.21	bygge- fej	338.21	blad 1
konstruktioner	dæk	gulvbelægning	støbte gulve	gulv med beton		skader på betongulve og -slidlag

december 1971

BYGNING: Industribygning for lettere metalforarbejdning og sprøjtemaling.

BYGNINGSDEL: Etagedæk, dækelementer af letbeton.
EMNE: Skader på slidlag af cementmørtel.

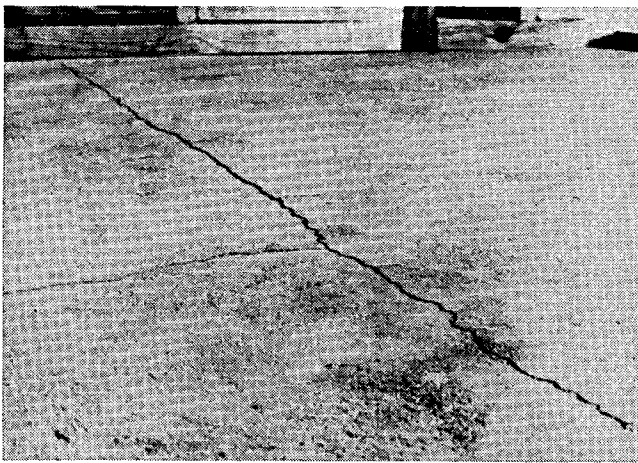
Fig. 1
Slidlaget var nedbrudt og havde typiske svindrevner.

Gulvet skulle kunne modstå lettere mekaniske påvirkninger. Slidlaget var imidlertid nedbrudt og stærkt støvende i særdeleshed i de områder, hvor der blev kørt med små reolvogne, endvidere konstateredes typiske svindrevner. Støvgenerne var på et tidligere tidspunkt søgt afhjulpet ved en overfladebehandling med maling. Se fig. 1.

Det eksisterende slidlag blev fjernet, betonunderlaget rengjort med stålborste og derefter støvsuget. Mindre huller udfyldtes med cementmørtel 1:3.

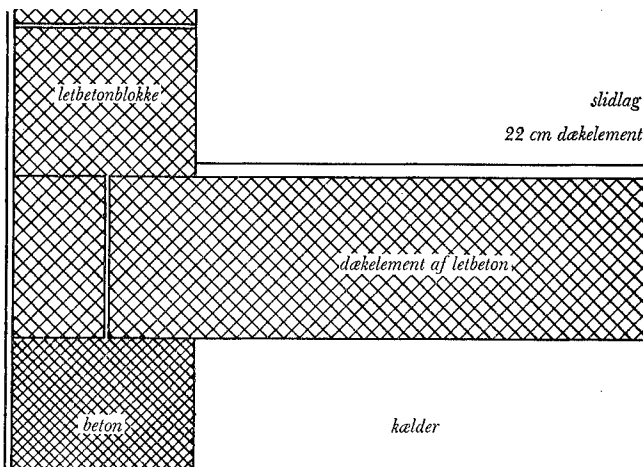
Fig. 2
22 cm tykt dækelement med senere pålagt slidlag af 2 cm cementmørtel, blandingsforhold 1:4.

22 cm dækelementer af letbeton med senere pålagt slidlag af cementmørtel, tykkelse 2 cm, i blandingsforhold 1:4, cementindhold 340 kg/m³. I cementblandingen er benyttet et tilslagspulver, 25 % af cementvægten. Se fig. 2.

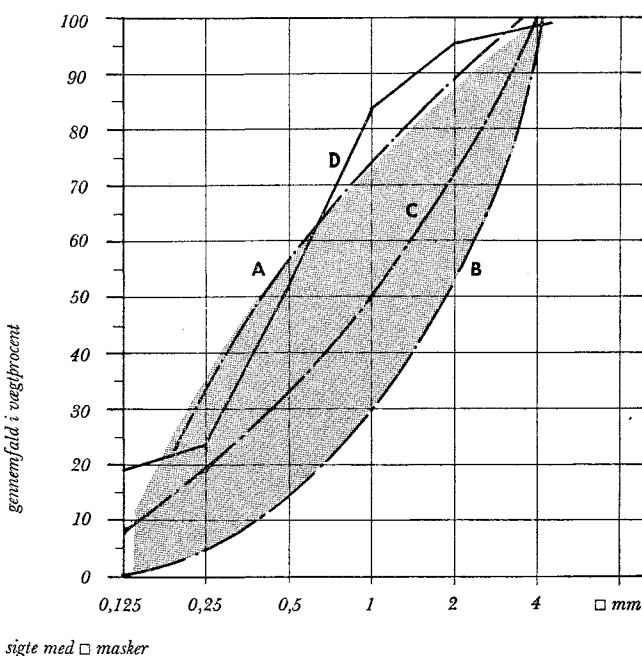
Fig. 3
Sand defineres som den del af gruset, som kan passere en sigte med 4 mm kvadratiske masker. Sandets kornkurve bør ligge mellem kurverne A og B. I den aktuelle sag lå kornkurven som indtegnet med linie D.

Skaden er primært opstået på grund af en u hensigtsmæssig kornkurve for tilslagsmaterialerne. Se fig. 3, kurve D. Sigteprøven for analyse af tilslagsmaterialerne viste 20 % under 0,125 mm, og dette store indhold af filler gør tilslagsmaterialet uegnet.

Kurve C, fig. 3, angiver kornkurven for det nu anvendte tilslagsmateriale. Efter udlægning og bearbejdning af slidlaget fjernedes slam på oversiden med en gummiskraber, hvorefter foretoges afrivning med et trækbræt med henblik på en senere overfladeslibning. Se fig. 5.

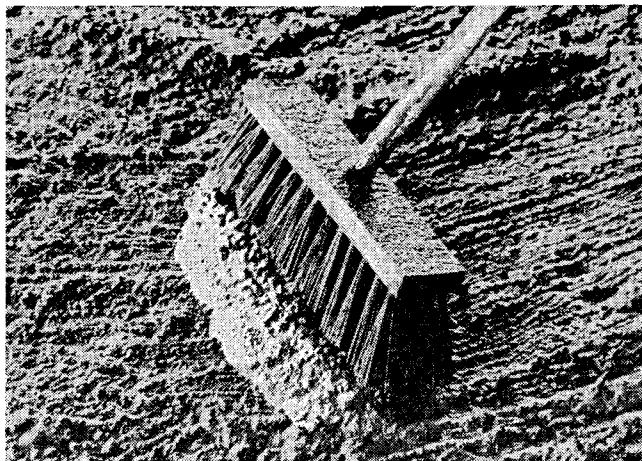
Fig. 4
Svumningslaget indbørstes kraftigt med stiv kost.

Før udlægning af nyt slidlag, blev underlaget fugtigholdt i 3 dage, uden at betonen dog blev vandmættet. Herefter svummedes med cementmørtel 1:1 med flødeagtig konsistens, max. kornstørrelse 1 mm, som blev kostet ind i overfladen med en stiv kost. Se fig. 4.

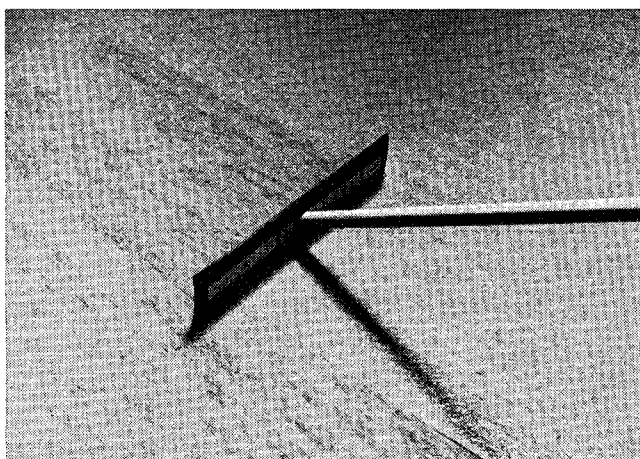
Fig. 5
Slam på overfladen fjernes med gummiskraber.
