3	33	338	338.4	bygge- fej	338.44	blad 1
konstruktioner	dæk	gulvbelægning	banevarer og fliser		fugtskader i plasticgulve

Udarbejdet af Byggeteknisk Afdeling, Teknologisk Institut

juli 1970

EMNE: fugtskader på gulvbelægning.

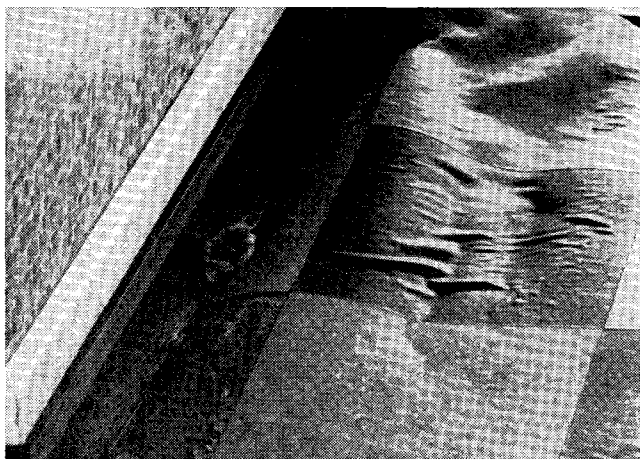
Fig. 1
Gulvskader i vinylbelægning og undergulv nær ydermur. Opstået på grund af en kuldebro og efter kun 3 opvarmningsperioder. Den konstruktive opbygning svarer til den på tegningen fig. 2 viste.

Udbedningsarbejderne nødvendiggør fjernelse af eksisterende belægninger, spartelmasser etc. og udlægning af nye; hertil kommer som regel ekstraordinære forholdsregler med etablering af effektive fugtspærre og isoleringer.

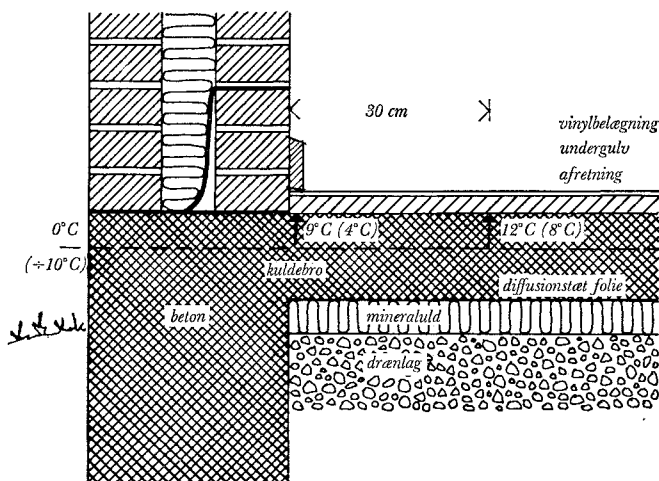
Fig. 2
Terrændæk, hvor forkert konstruktion har skabt en kuldebro ved direkte forbindelse mellem fundament og støbt gulvplade.

Ved beregning af temperaturerne er gulvbelægningens modstandstal m sat til 0,15. For trægulve vil de anførte temperaturer blive lavere, og for uisolerede vinylbelægninger noget højere. Tal i parentes angiver temperaturforløbet ved en udvendig temperatur på $\pm 10^\circ C$.

Ved normal opvarmning ligger dugpunktet ved $12^\circ C$, og kondens kan forekomme langt ind i bygningen.

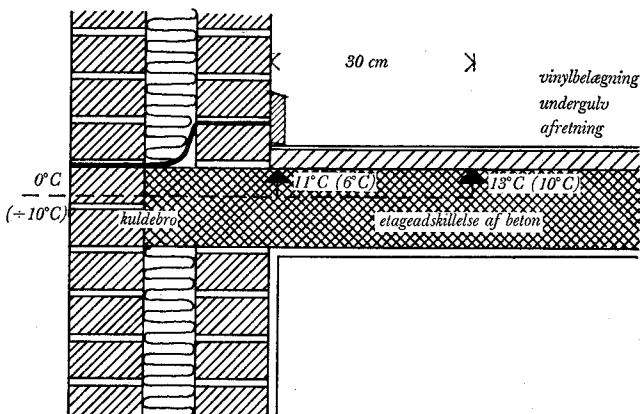
Fig. 3

Etageadskillelse med kuldebro opstået ved forbindelse mellem den hule ydermurs formur og det støbte etagedæk.

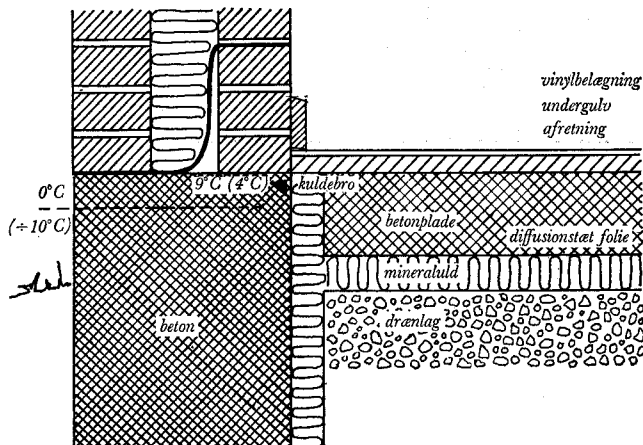
Fig. 4

I flere tilfælde havde vinyl- og linoleumsfliser løst sig over hele fladen i 10 m brede bygninger, og langs ydervæggene fandtes frit vand under belægningen til trods for, at det dampstandsede lag under spartelmassen overalt var tæt. Selv en så lille kuldebro, som vist på fig. 4, kan have en kraftig virkning efter to-tre opvarmningsperioder.

Ved dette terrændæk er sørget for isolering både af fundamentets inderside og under den støbte gulvplade. Alligevel er der opstået en lille kuldebro, som efter nogle få opvarmningsperioder har medvirket til gulvskader.

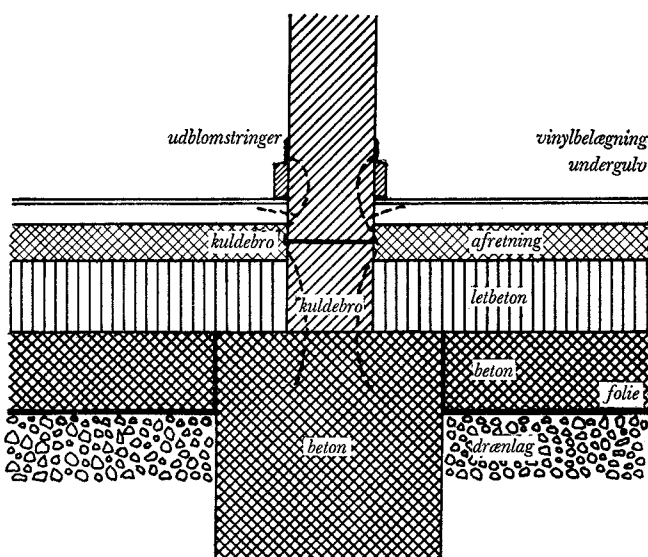
Fig. 5

På grund af afbrydelse i det fugtstandsede lag har fugt haft mulighed for ved kapillarsugning at vandre fra grunden og op til skillevæggen, hvor der forekommer udblomstringer.

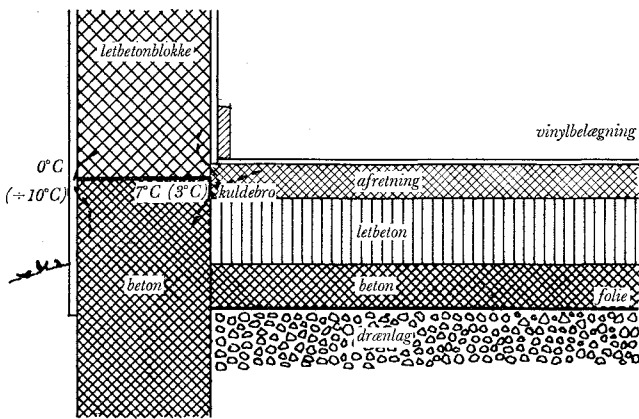
Fig. 6.
Også her giver en afbrydelse i det fugtstandsende lag mulighed for fugtvandring. Bemærk at fugt fra fundamentet kan søge uden om fugtspærren gennem facadepudsens til ydermurens letbetonblokke.

På den indvendige side forekommer desuden kondens forårsaget af kuldebroen, og fugtskaderne skyldes både kapillarsugning og kondens.

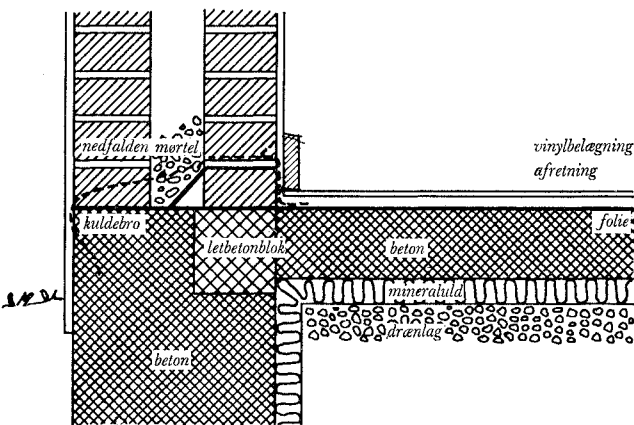
Fig. 7
Nedfalden mørtel i murens hulrum virker som fugtbro fra formur til bagmur. Foruden slagregn kan fugten også stamme fra kapillarsugning, der omgår det fugtstandsende lag gennem facadepudsens.

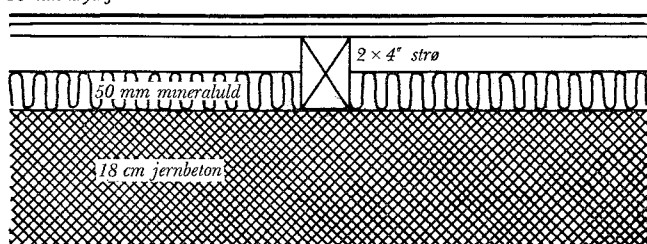
Fig. 8

Etageadskillelsen af jernbeton hindrer ikke i sig selv fugtvandring ved diffusion af fugtmættet luft fra den underliggende kælderetage. Her er kun lagt et fugtstandsende lag under strøerne.

Etageadskillelse mellem kælder med laboratorier og værksteder, og stueetage med kontorer. Temperatur i kælder og stueetage 20°, og den relative luftfugtighed 50 % svarende til et vanddampindhold på 8,7 g/m³. Etageadskillelsen består af supervinyl, 4 mm træfiberplade, 16 mm krydsfinér på 10 cm strøer og 18 cm jernbeton. I luftmelle rummet mellem jernbeton og krydsfinér er udlagt 50 mm mineraluld. Se fig. 8.

Teknikerne anså den kostbare gulvbelægning for tilstrækkeligt beskyttet af det omhyggeligt udstøbte 18 cm jernbetondæk. Beregninger viser imidlertid, at selv en kortvarig stigning af luftens fugtighed i kælderen vil være katastrofal for gulvbelægningen.

Uheld ved befugtningsanlægget i kælderen bragte den relative luftfugtighed op i nærheden af 100 %, og vanddampindholdet steg til 17,5 g/m³. Herved opstod damptryksdifferens mellem kælderrummene og luftmelle rummet i etageadskillelsen med fugtvandring op i etageadskillelsen til følge. Damptryksdifferensen blev 95 kg/m² svarende til 7 mm Hg.

Efter A. Tveits forsøg for Norges Byggeforskningsinstitut diffunderer der gennem 1 cm beton og 0,05 g/m² i timen, når damptryksdifferensen er 1 mm Hg. Gennem 18 cm beton diffunderer der således 0,05:18 = 0,0028 g/m² ved damptryksdifferens 1 mm Hg. I dette tilfælde ved 7 mm Hg 0,0028 · 7 = 0,0196 g/m² i timen, og i døgnet 0,5 g/m². I luftmelle rummet forøges luftens fugtighed således med 0,5 g/m² vanddamp hvert døgn.

Luftmelle rummet udgør 1/10 m³ pr. m², og da 1 m³ ved 20° maksimalt kan optage 17,3 g, kan luften i melle rummet kun optage 1,73 g/m². Luften her vil, selv om den er meget tør, derfor være mættet på 2-3 døgn, hvorefter kondens sker i isoleringen og på træværket. Fugtindholdet i strøerne målt efter 10 dage til 26 %, omtrent svarende til ligevægt ved 100 % relativ luftfugtighed.

Tilsvarende høj fugtighed i krydsfinér og træfiberplader forårsagede opbulinger i krydsfinérpladerne og nedbrydning af spartelmasse og lim. 1500 m² gulvkonstruktion måtte udskiftes; fare for svamp kunne ikke udelukkes.
