Byggeteknik

Rapport om bygningsskader i Vendsyssel ved stormen den 22.9.1969

Ved ingeniør Th. Feldborg og civilingeniør Marius Johansen

STATENS BYGGEFORSKNINGSINSTITUT

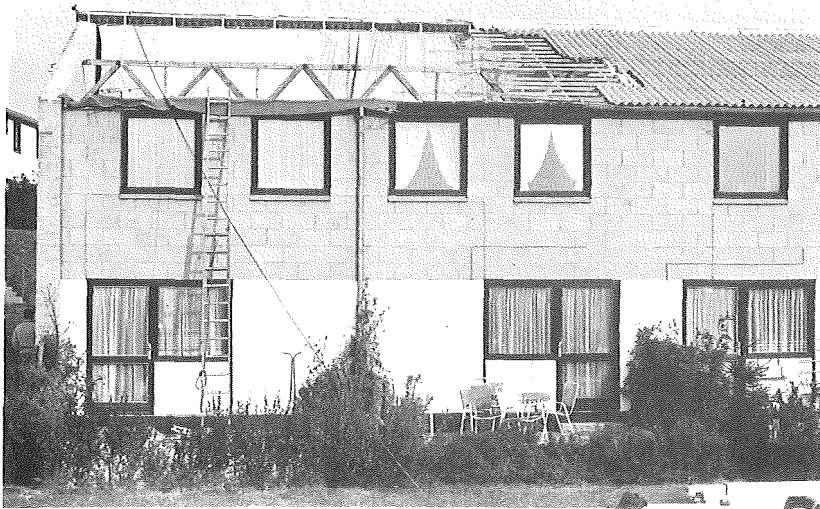
Fig. 2 (K 404/16)

Den ene side af taget incl. spær var revet af fra vestgavlen til en skillevej.

Fig. 2. Sydvestlige del af tagfladen, d.v.s. plader, lægter og spær, blæst af. Gitterdragerne ubeskadiget

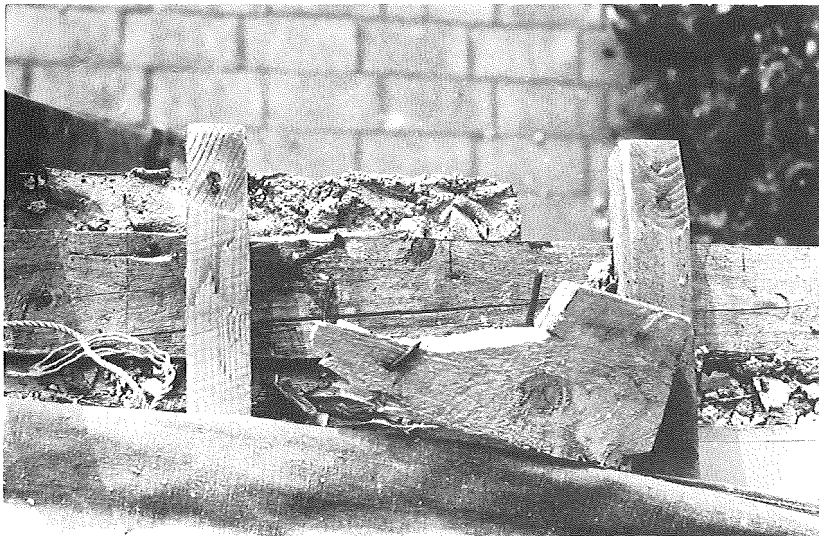
Fig. 3 (K 404/21)

I randzonen ved gavlen fås, under de forannævnte forudsætninger, pr. forbindelse mellem spær og rem en nominal belastning:

$$P = 0,8 \times 2,5 (35 - 1,5 \times 1,6 \times 80) = \underline{-315 \text{ kp}} \text{ (opadrettet).}$$

Den nominelle styrke af et søm 55/160 er: $P_n = 6,9 \times 8 = \underline{55 \text{ kp.}}$

Den nominelle styrke skulle altså være ca. 6 gange større for at opfylde normernes sikkerhedskrav.

Fig. 3. Fodrem set ovenfra. Forbindelsen mellem spær og fodrem svigtede

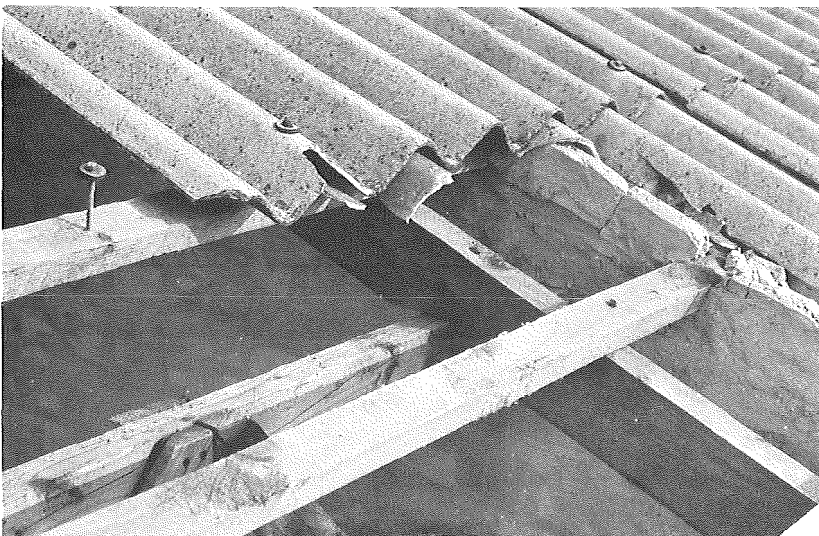
Fig. 4 (K 404/17)

Fig. 4. Eternitbølgeplader på lægter. Skruerne blev i nogle tilfælde siddende i lægterne

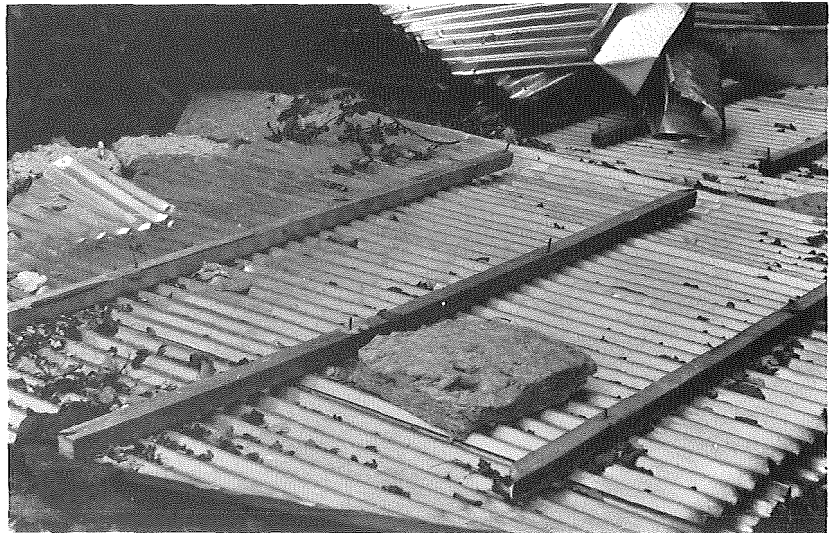
Fig. 7 (K 404/35)

Bygningen havde 4 etager og målte ca. 15×50 m. Taget var dækket med aluminiumbølgeplader med kamsøm 42/60 i hver 2. eller 3. bølge. Lægterne var 2×2 " sømmet med 1 søm 38/100 pr. spær. Lægteafstanden var ca. 1,1 m, spærafstanden ca. 0,8 m, taghældningen ca. 5° . Bygningens længderetning var ca. nord-syd. Tagdækning med lægter var revet af den luv tagflade.

I randzonen i vindsiden kan pr. forbindelse mellem lægte og spær regnes med en nominel belastning:

$$P = 0,8 \times 1,1 (5 - 1,5 \times 1,6 \times 80) = \underline{-165 \text{ kp}} \text{ (opadrettet)}.$$

Den nominelle styrke af et søm 38/100 i 2" lægter er:

$$P_n = 4,8 \times 5 = \underline{24 \text{ kp}}.$$

Den nominelle styrke skulle altså være ca. 7 gange større for at opfylde normernes sikkerhedskrav.

Fig. 7. Nedblæste tagflader af aluminiumbølgeplader på lægte. Forbindelsen mellem lægte og spær svigtede

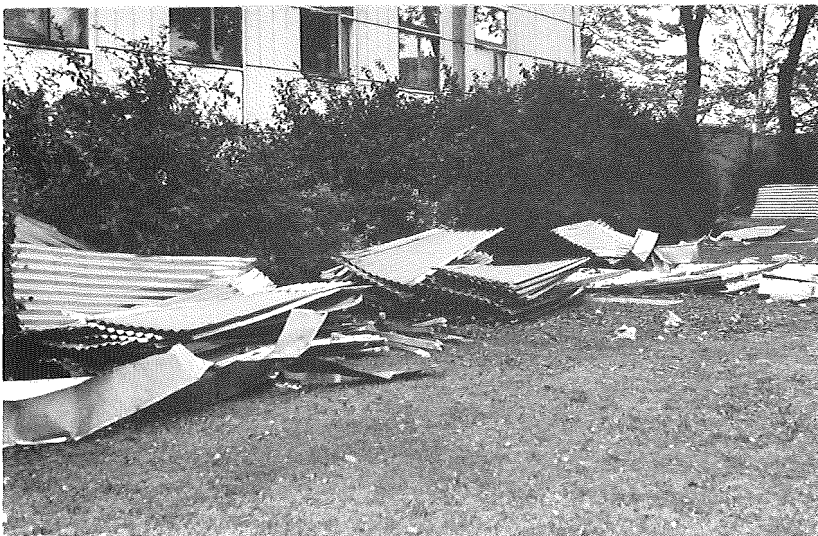
Fig. 8 (K 404/39)

Fig. 8. Nedblæste aluminiumbølgeplader

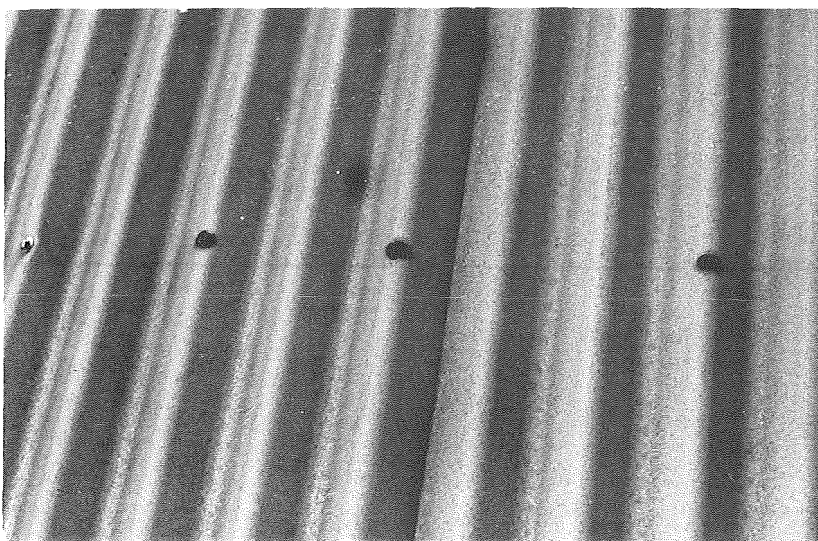
Fig. 9 (K 404/37)

Pladernes fastgørelse i hver 3. bølge får en nominel belastning:

$$P = -1,1 \times 0,23 \times 1,5 \times 1,6 \times 80 = -48 \text{ kp}.$$

1 kamsøm 42/60 har en nominel styrke $P_n = 16,5 \times 3,3 = 54 \text{ kp}$.

Pladernes fastgørelse var altså tilstrækkelig.

Fig. 9. Aluminiumbølgeplader sømmet med aluminiumkamsøm

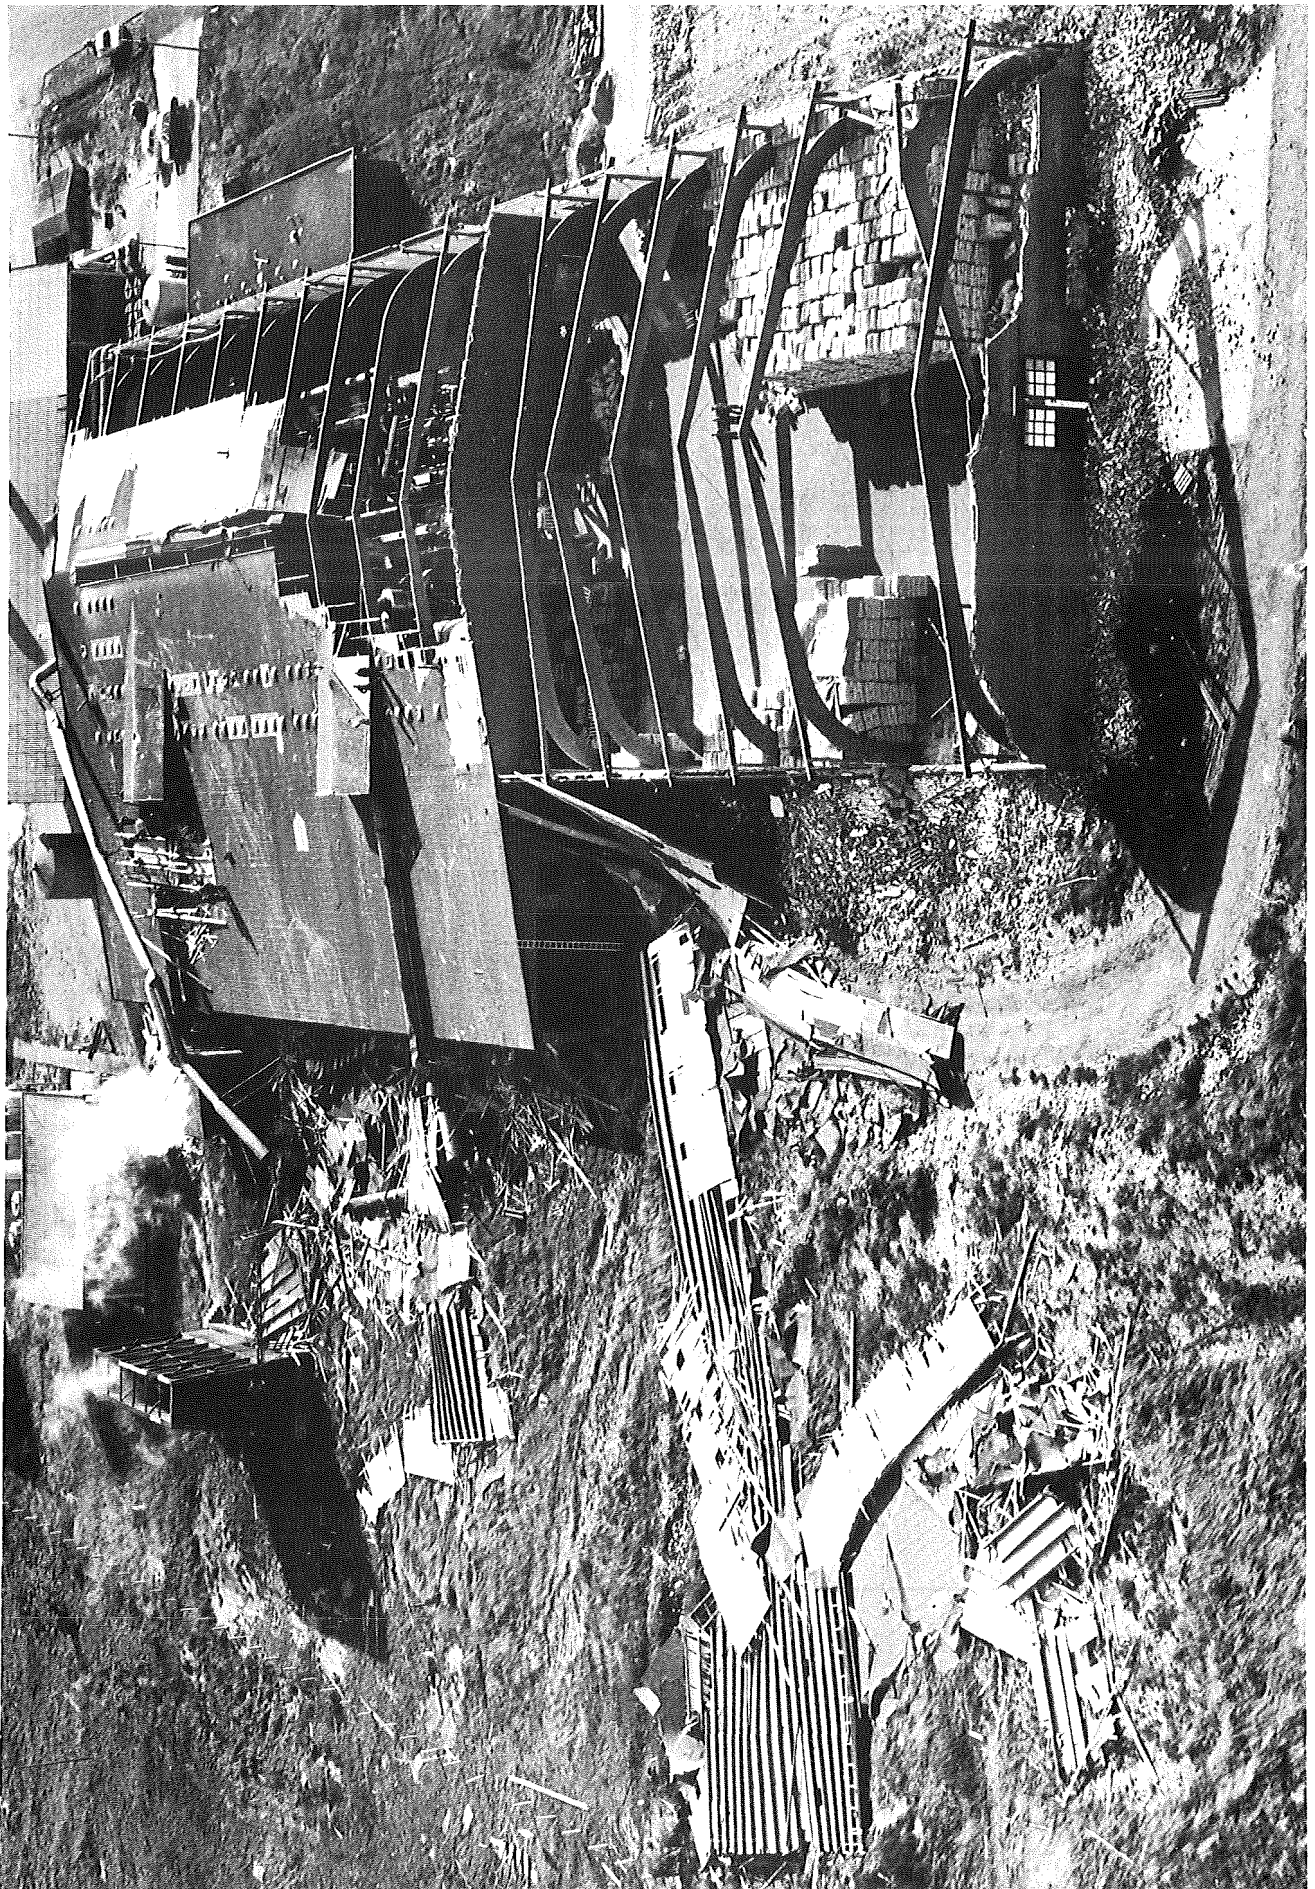
Fig. 13. (Torkild Balslev fot.) Skaderne på lagerhallen set fra luften

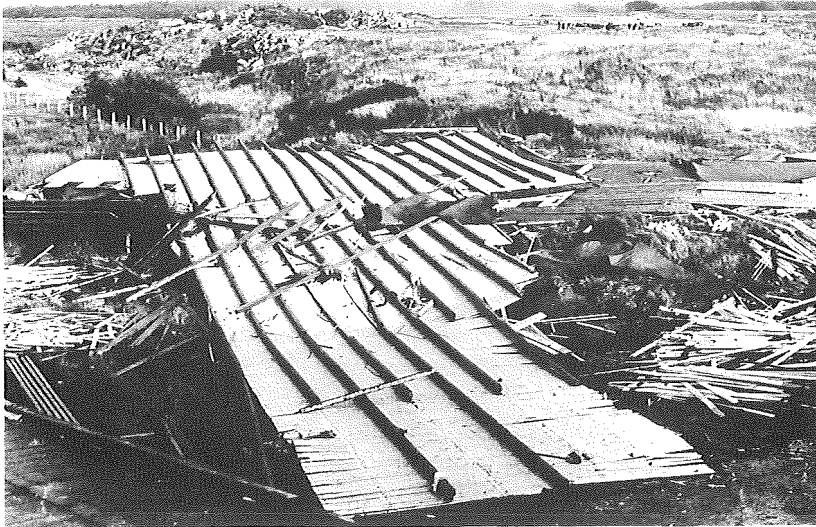
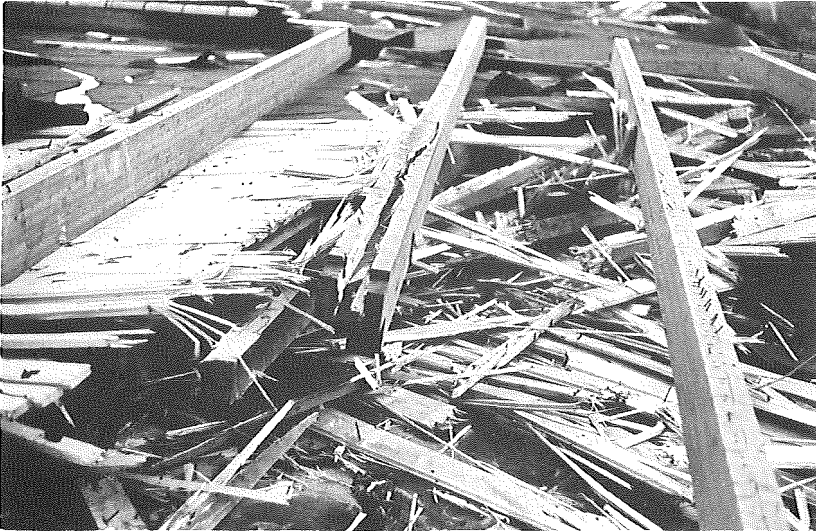
Det fortaltes, at det kl. ca. 8, den 22.9. observeredes, at et par brætter i det vestlige tagskæg havde løsnet sig og klaprede. Der blev sendt bud efter håndværkere, men de mente ikke, at de kunne klare det i den blæst. Kl. ca. 9 blev næsten hele taget revet af. Rammerne blev stående på nær en, som væltede, fordi åsene var revet af. En del af murene væltede også. Det nærmere hændelsesforløb er ikke blevet oplyst. Det kan tænkes, at opbygningen på tagrygningen først er blevet delvis løsnet, så vinden har givet overtryk inde i hallen. Men selv uden dette synes åsenes fastgørelse at have været for svag.

Fig. 14 og 15. Wedblæst tagflade af brædder og pap på åse

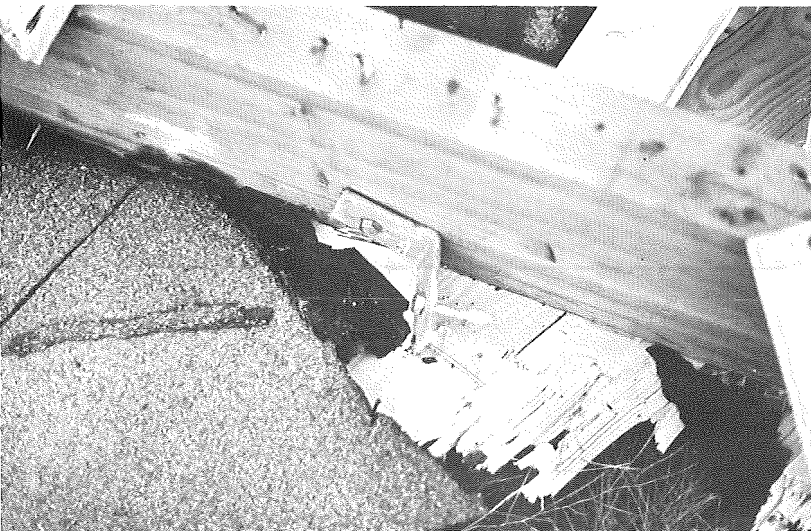
Fig. 16 (K 405/17)

I randzonen i vindsiden kan pr. forbindelse mellem ås og ramme regnes en nominel belastning:

$$P = (37 - 1,5 \times 1,6 \times 80 \times 1,2) \times 6,6 = \underline{-1270 \text{ kp}} \text{ (opadrettet)}.$$

Den nominelle styrke af 1 fransk skrue 9,5/69 for udtrækning af ramme:

$$P_n = (14 + 55 \times 0,95) (4,5 - 0,9) \times 1,4 = \underline{330 \text{ kp}},$$

for tværbelastning ved ås:

$$P_n = 210 \times 0,95^2 \sqrt{\frac{1 + 0,73}{2}} \times 1,4 \frac{6,3}{0,95 \times 8} = \underline{204 \text{ kp}}$$

Den nominelle styrke skulle altså være ca. 6 gange større for at opfylde normens sikkerhedskrav.

Fig. 16. Vinkeljernsbeslag mellem ås og ramme

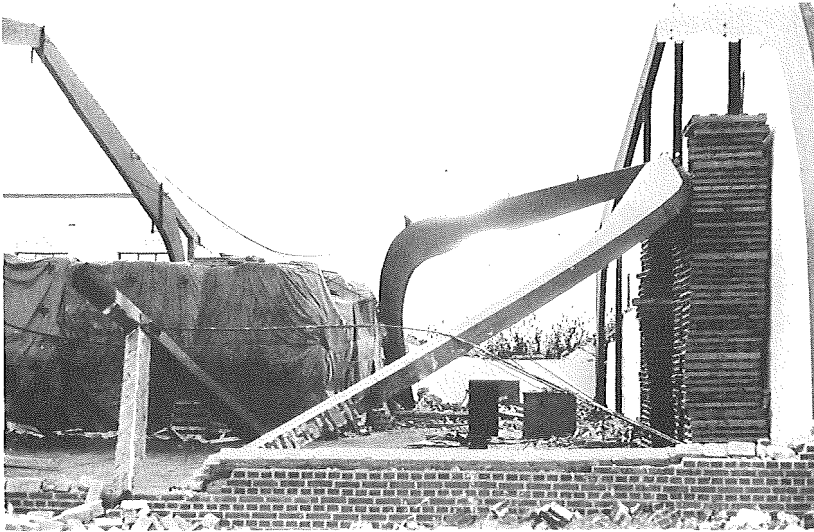
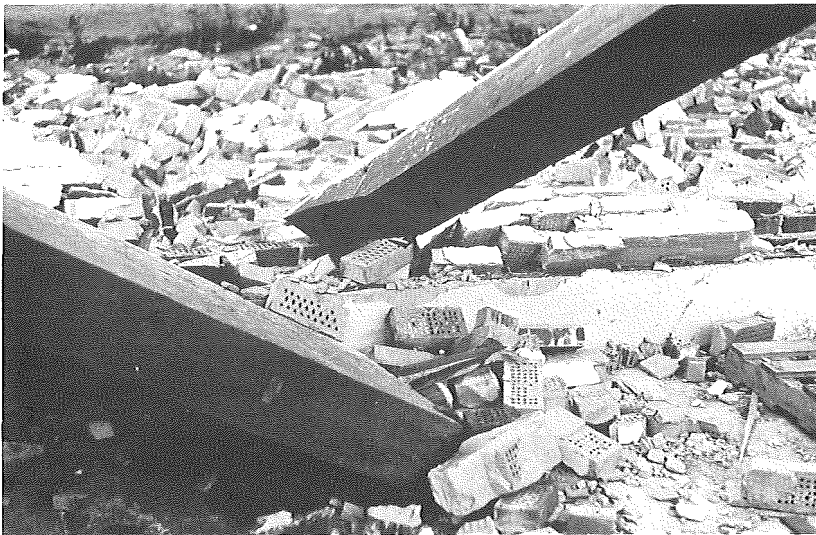
Fig. 17 og 18. Væltet ramme
efter svigt af åseforankring.

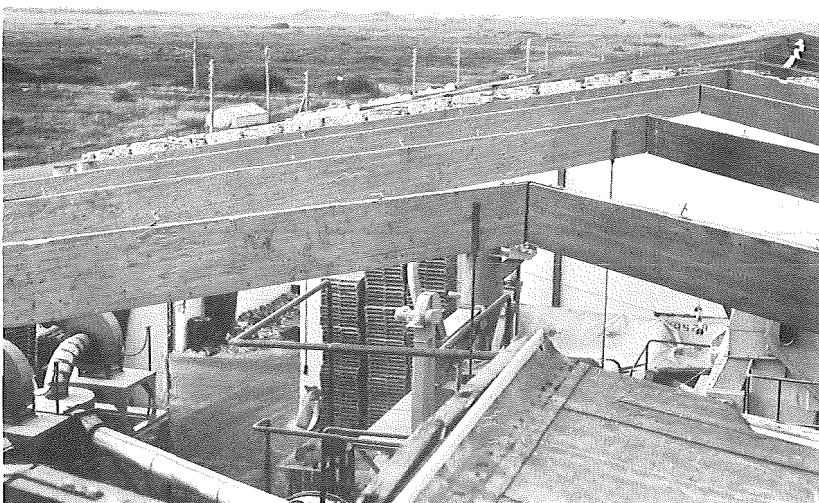
Fig. 19 (K 404/11)

Fig. 19. Ubeskadede rammer,
ca. halvdelen af åsebeslagene
sad endnu på rammerne

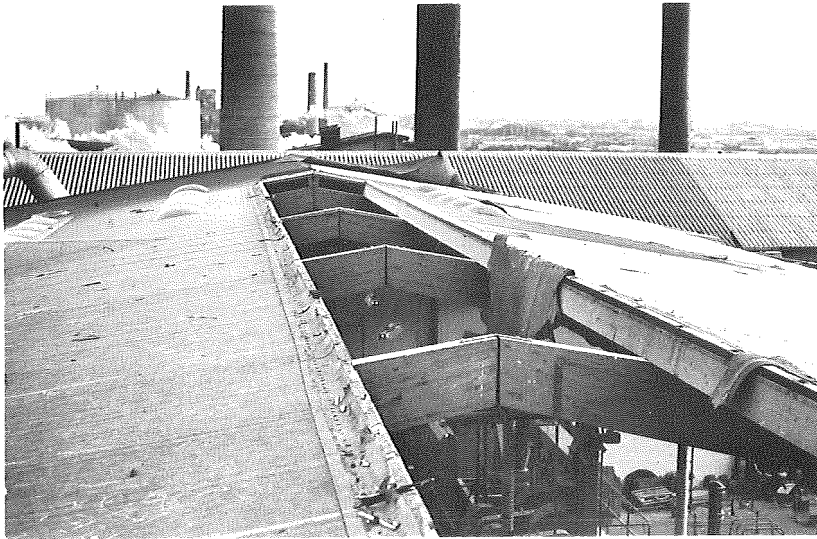
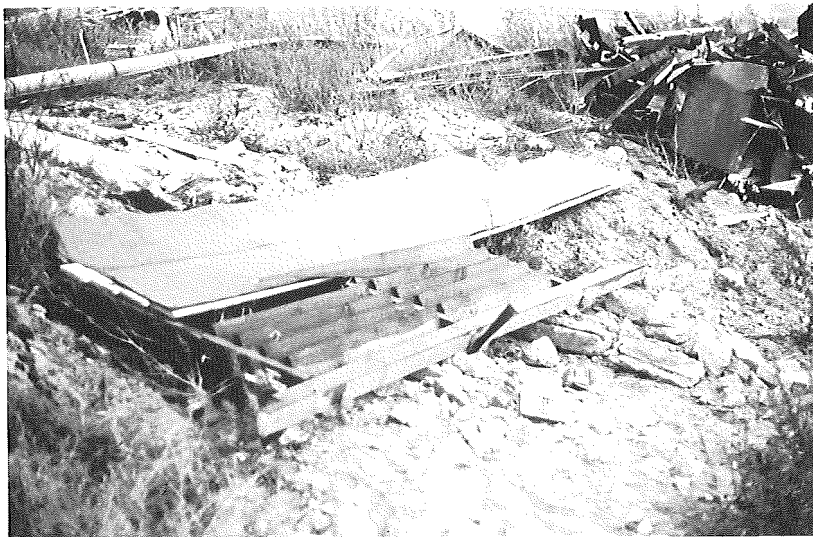
Fig. 20 og 21. Ventilationsopbygningen blæste af i hele bygningens længde

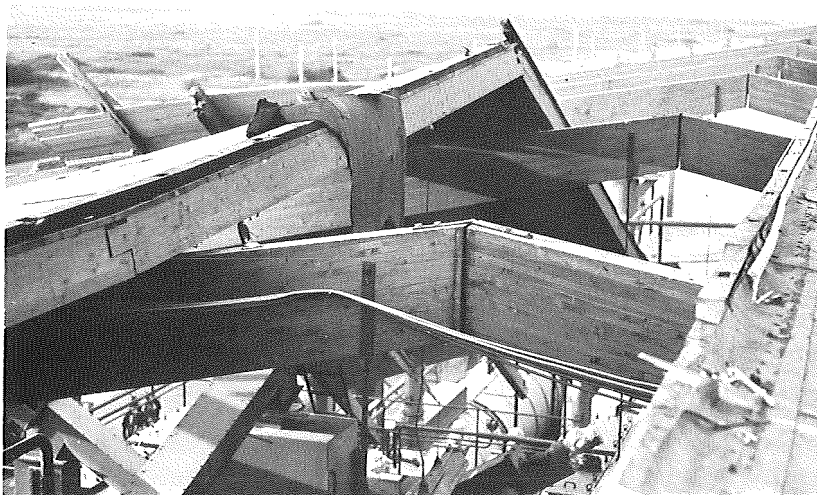
Fig. 22 (K 404/9)

Fig. 22. Ås med et stød i hvert fag

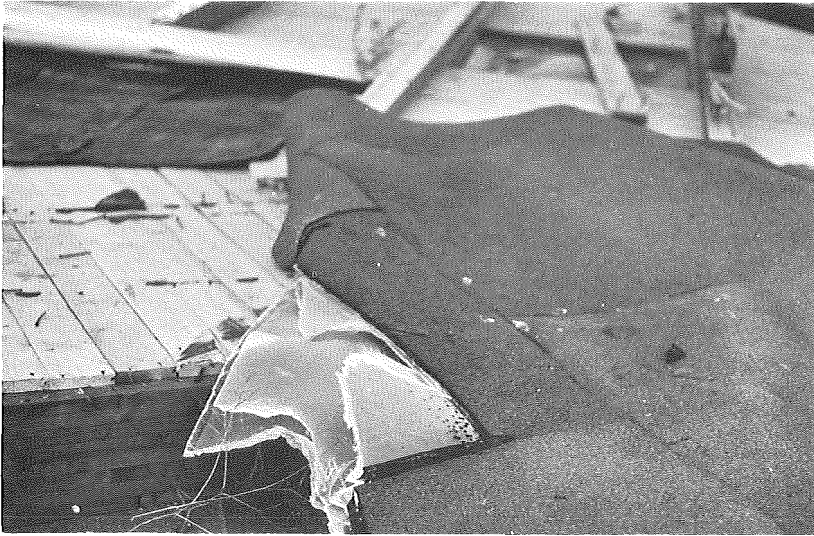
Fig. 23 (K 404/12)

Fig. 23. Ødelæggelse af beklædningen ved glasfiberarmet ovenlys

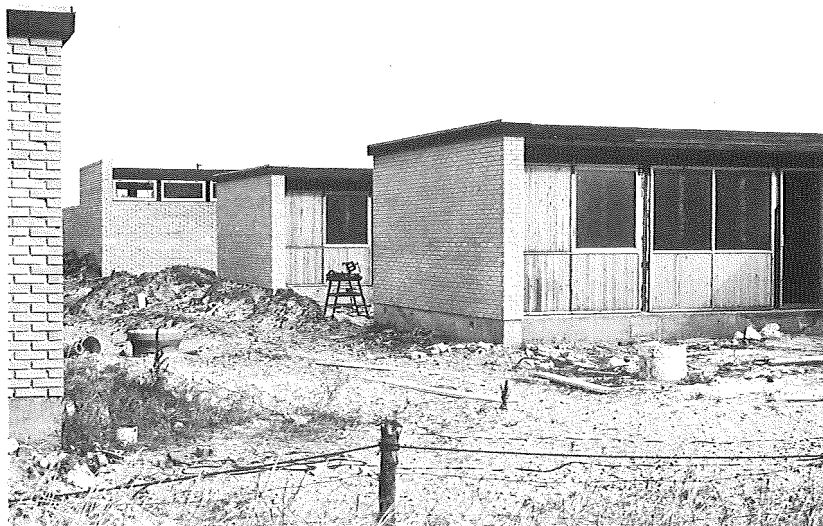
Fig. 25 (K 405/4)

På de huse, hvor snedkerelementer og vinduer var indsat, var der ingen skader at se.

Fig. 25. Ubeskadede huse med monterede facadeelementer i syd- og vestside (vindside)

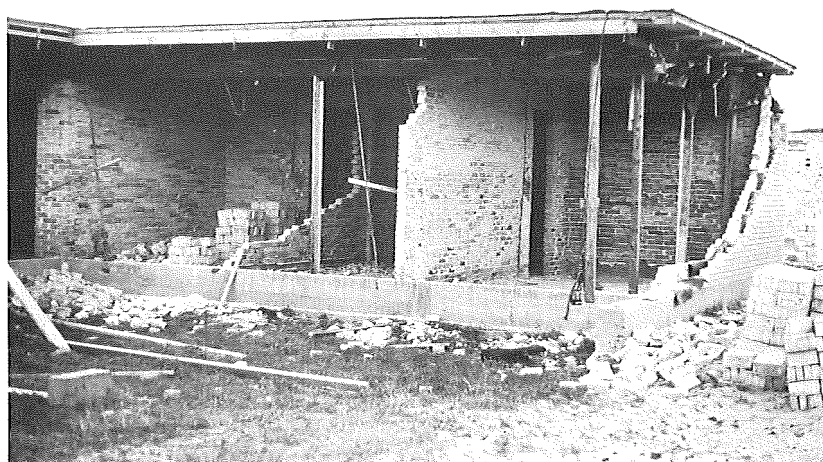
Fig. 26 (K 405/36)

Selv om husene lå ret tæt var næsten alle mure væltede i de huse, hvor opmuringen lige var afsluttet eller næsten færdig. De mest udsatte af de huse, som havde tag på, men som var åbne i vind siden, havde været i stor fare for at miste taget. Tagene havde revet flere murankre løse og ligget og vippet. Nogle af murene var her ved væltet.

Fig. 26. Ødelæggelse af murværk, hvor facadeelementer ikke var monteret. Interimistiske forankringer reddede taget fra ødelæggelse

Men ved en hurtig og godt udført sikring af tagene med tovværk og opstilling af stolper i stedet for væltet murværk reddedes tagene. Der var ingen skader at se på den delvis færdige built up dækning.

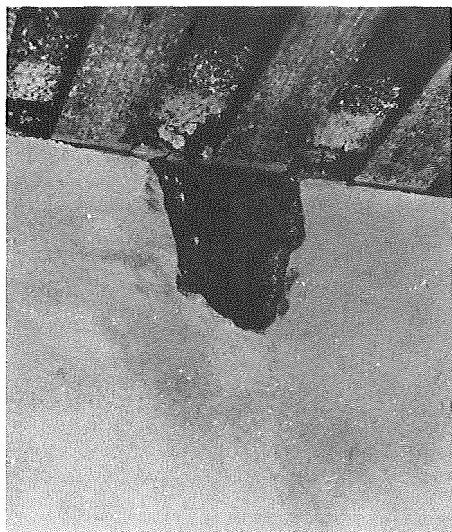
Fig. 31 (K 406/5)

Fig. 31. Eftergiven af forankring i færdigpudset hus

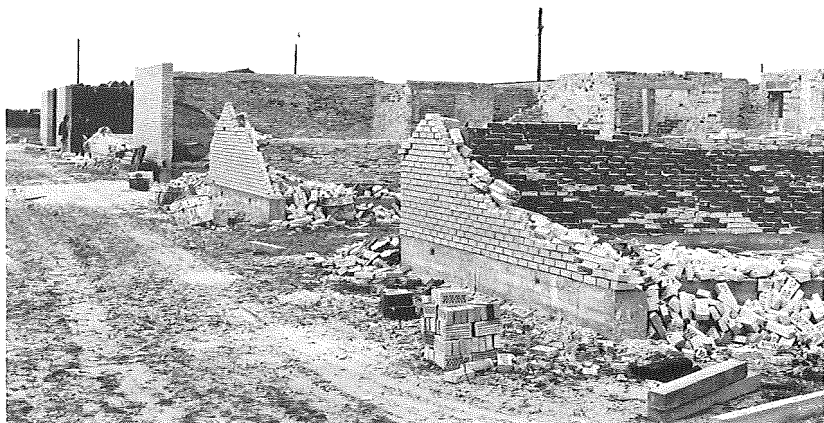
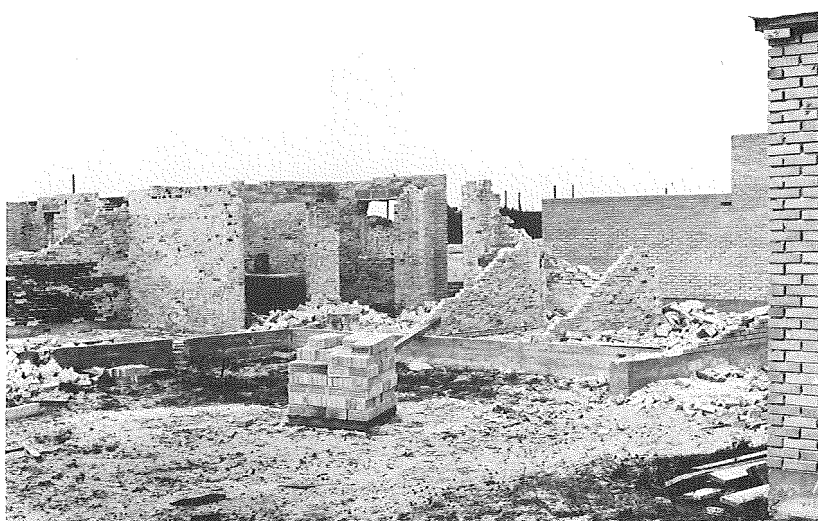
Fig. 32 og 33. Ødelæggelse af frisk opmuret, uafstivet mureværk

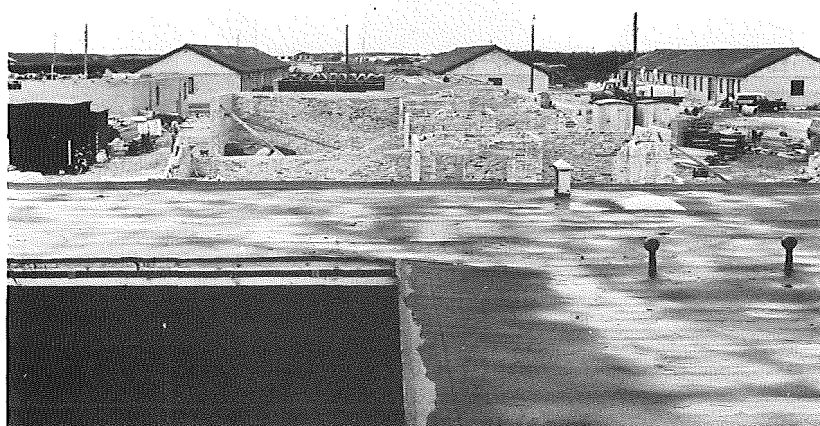
Fig. 34 (K 405/40)

Fig. 34. De delvis løsrevne tage synes ubeskadiget

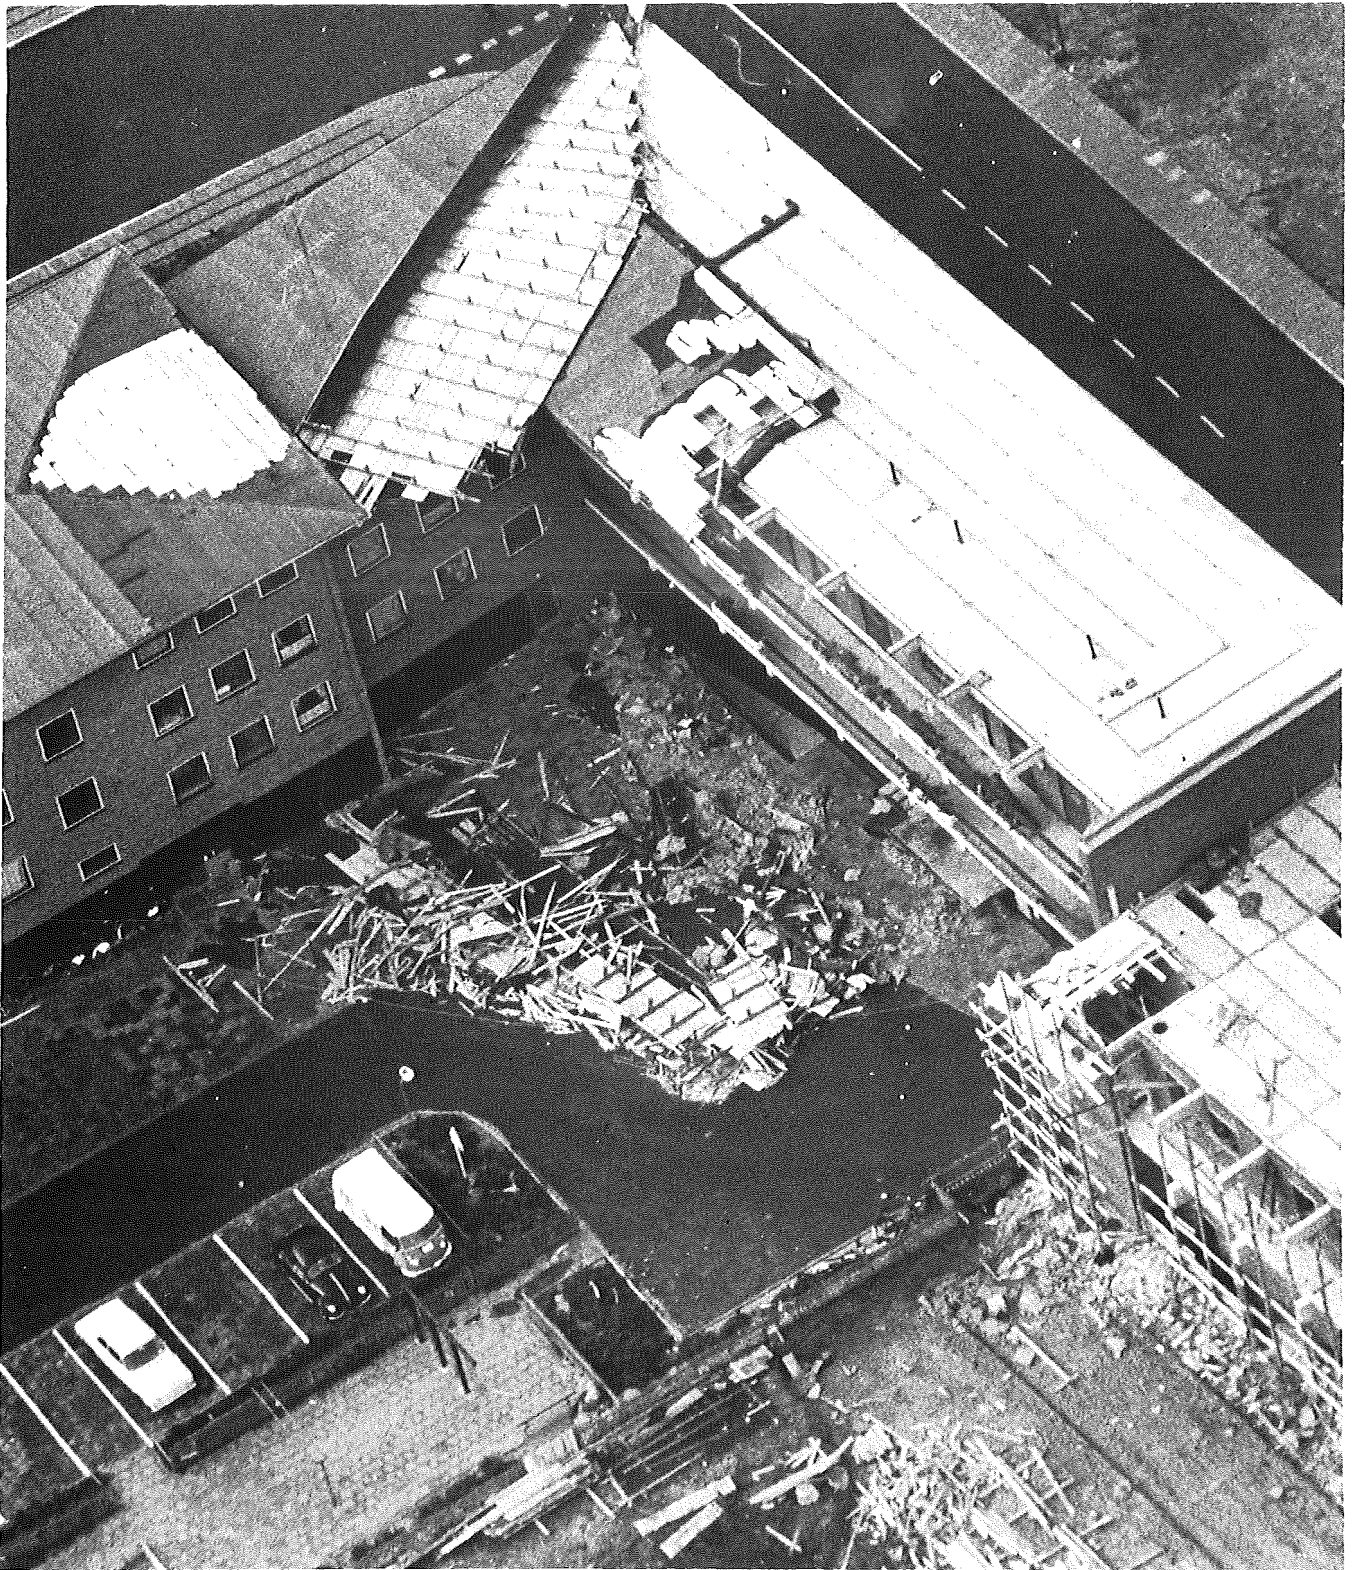
Det meste af taget var revet af den vestligste 3 etagers blok, hvis længderetning var på tværs af vindretningen. Denne blok var afdækket og kunne ikke inspiceres.

Den inspicerede blok var i 3 etager og lå parallelt med vindretningen. Taget var her revet af fra den vestlige gavl, nordlige tagflade i ca. 1/3 af blokkens længde, og sydlige tagflade i ca. 2/3 af længden.

Fig. 35. (Torkild Balslev fot.) Luftfoto af de stormskadede boligblokke. Vinden var vinkelret på facaden og havde retning ind mod gården

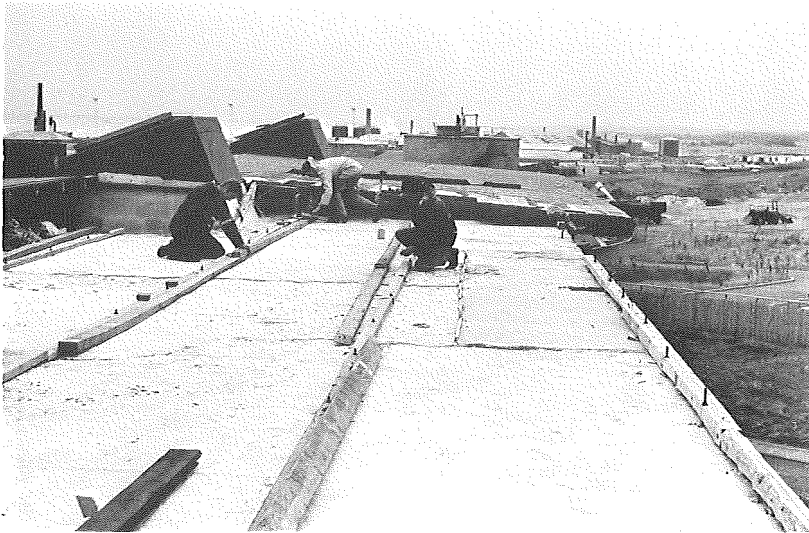
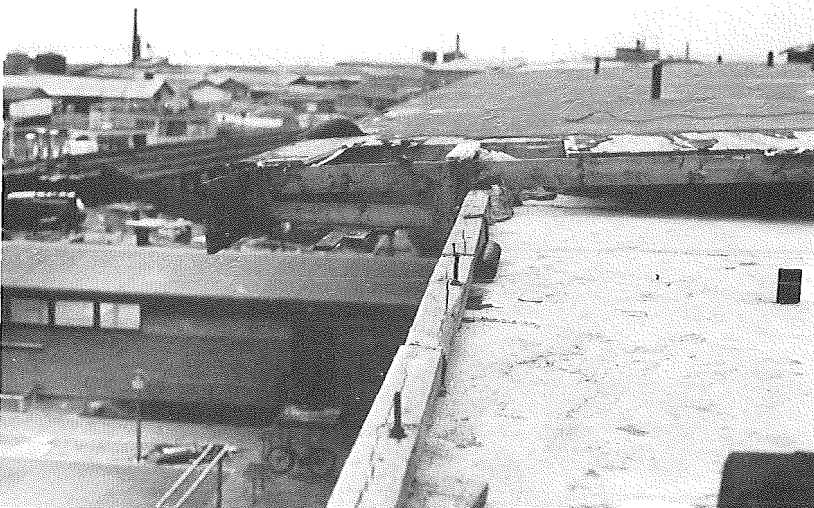
Remmene var fastgjort til betondækket med 1/2" bolte, hvis afstand var ca. 2 m. Flere af boltene var placeret ved siden af remmen, og bøjet ind over denne. I oversiden af remmen var der så slået to søm, som fra hver sin side var bøjet ind over den ombøjede bolteende.

Fig. 37 og 38. Remme fastboltet til betondæk. Bemærk den unøjagtige placering af boltene

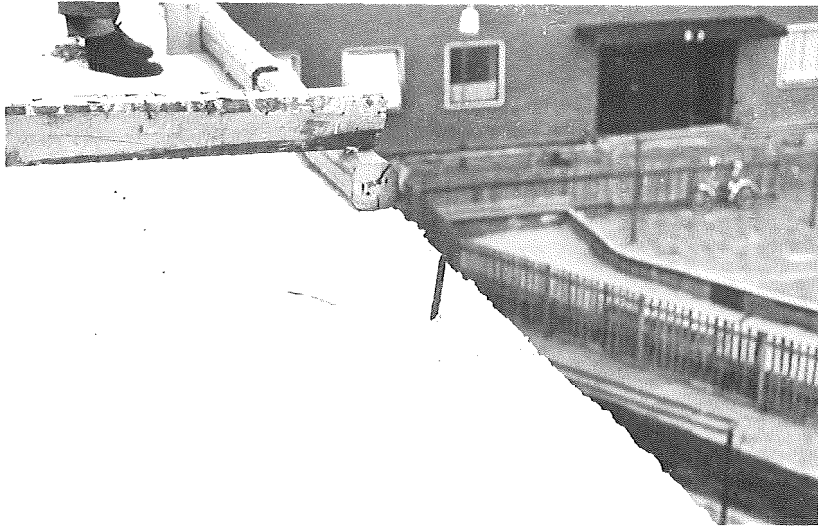
Fig. 39 (K 406/12)

I vestgavlen var en remlængde på ca. 5 m revet af. Denne havde været "fastgjort" med to bolte, som var placeret ved siden af remmen. Begge bolte var knækkede, og den første i næste remlængde var ligeledes knækket, mens den anden var rettet noget ud, og den tredje, som var boret gennem remmen og forsynet med møtrik, havde holdt. Bruddene i de knækkede bolte så ud til at være gamle, og det er ikke usandsynligt, at de er fremkommet straks ved ombøjningen, da bøjningen er foretaget på gevindlængden.

Det er sandsynligt, at den dårlige fastgørelse af yderremmene i den vestlige gavl har været medvirkende årsag til skaden, men spærenes fastgørelse til remmene ville formodentlig have svigtet, også hvis remmene havde ligget fast.

Fig. 39. Ca. 5 m af remmen i vestgavl var revet af, bolterne var knækkede

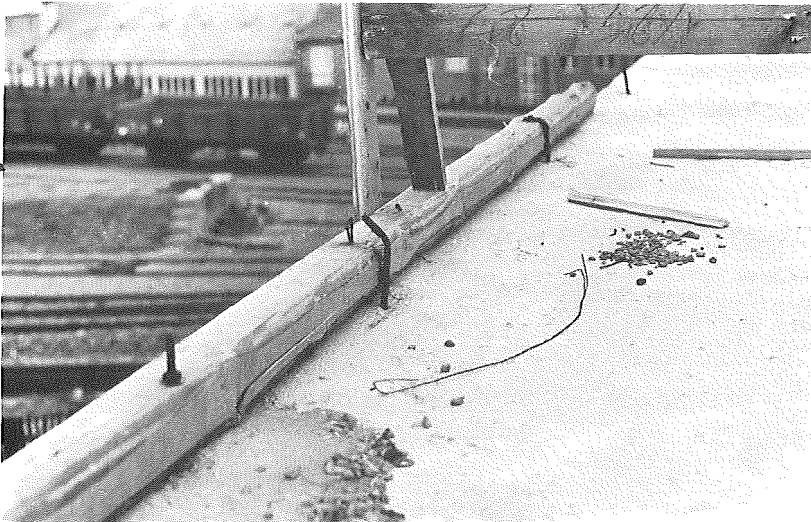
Fig. 40 (K 406/20)

Fig. 40. De næste 2 bolte har også svigtet

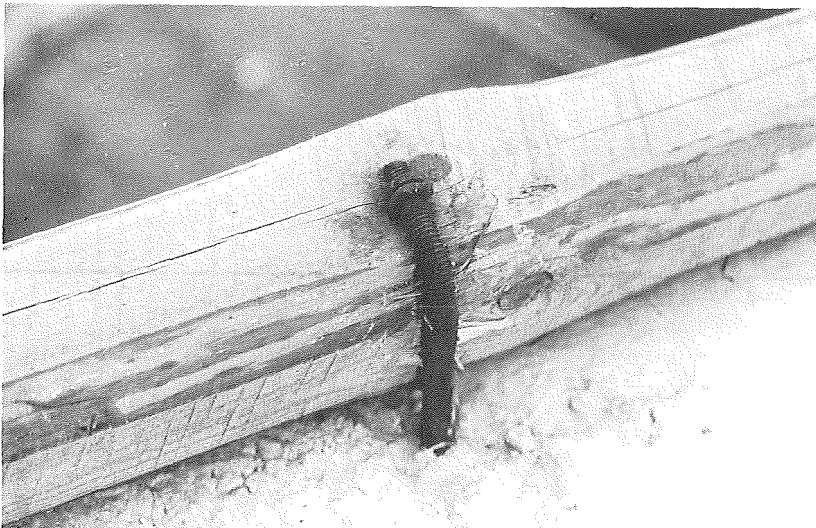
Fig. 41 (K 406/19)

Fig. 41. Denne bolt har tilsyneladende holdt. Det er samme bolt bagest i fig. 40

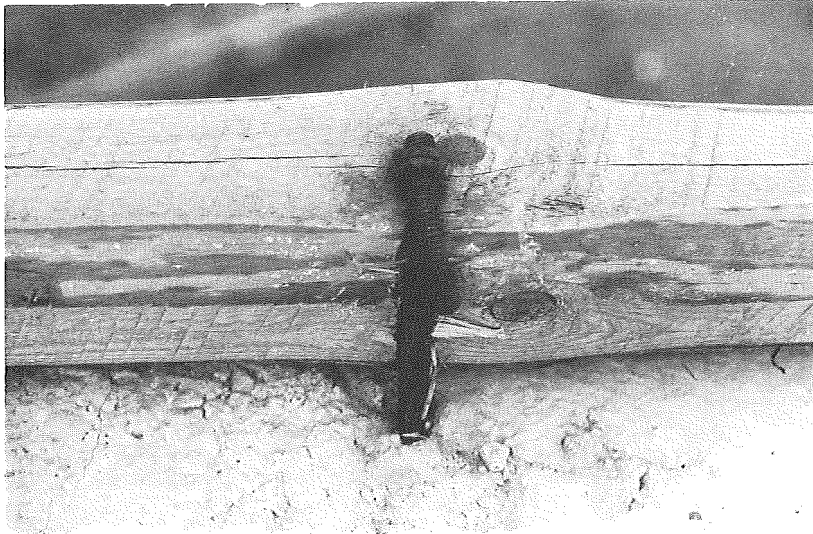
Fig. 42 (K 406/18)

Fig. 42. Den ombøjede del af boltten i fig. 41 var løs. Bruddet var ikke nyt

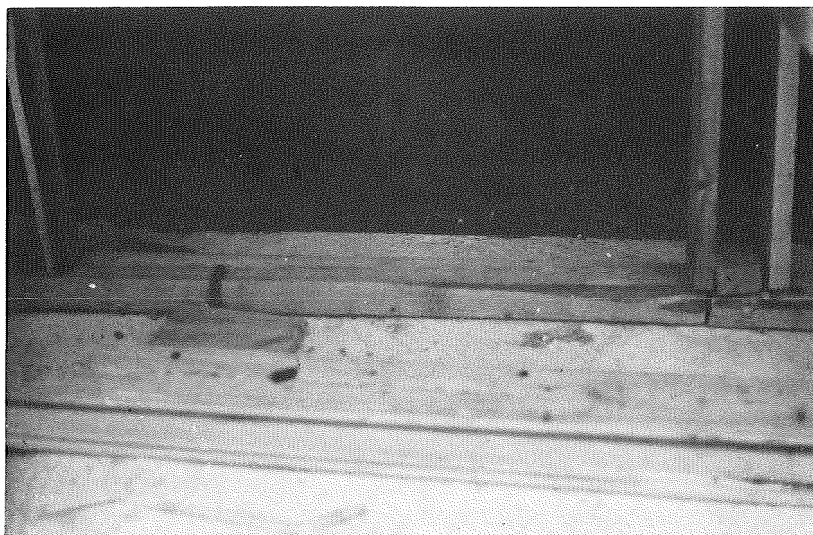
Fig. 44 (K 406/15)

Ved de mellemliggende remme kan regnes en nominel belastning:

$$P = (35 - 1,5 \cdot 0,8 \cdot 80) \cdot 2 = \underline{-120 \text{ kp}} \text{ (opadrettet)}.$$

Den nominelle styrke af 2 skråsøm 38/100:

$$P_n = 2 \cdot 4,8 \cdot 5 = \underline{48 \text{ kp}}.$$

Den nominelle styrke skulle altså være 2,5 gange større for at opfylde normernes sikkerhedskrav, men denne havde næppe svigtet, hvis forankringen ved yderremmen havde været tilstrækkelig.

Fig. 44. Forankring af tagets mellemunderstøtninger

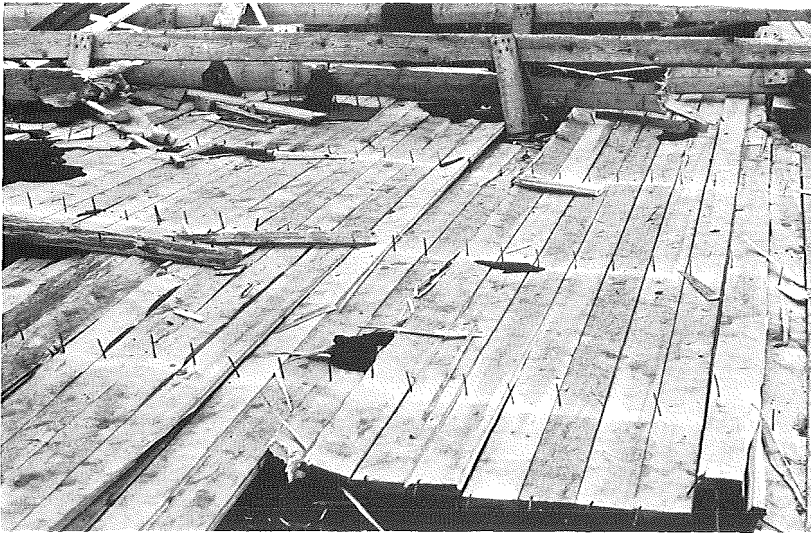
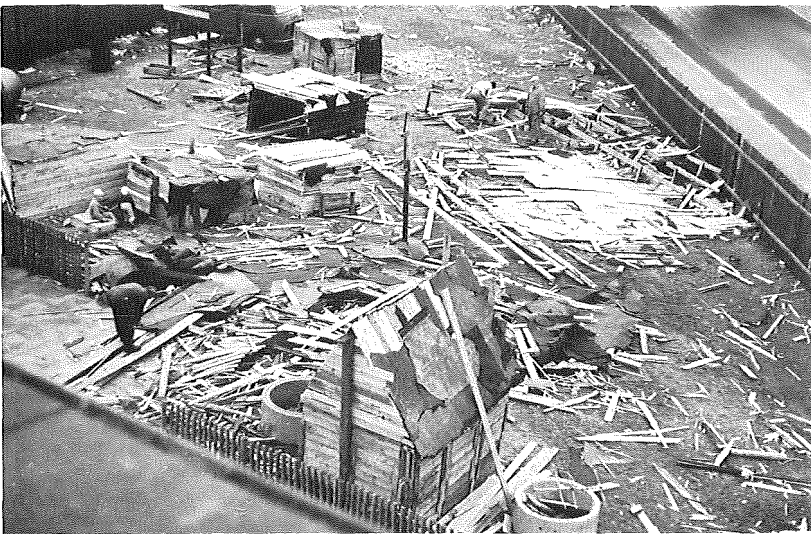
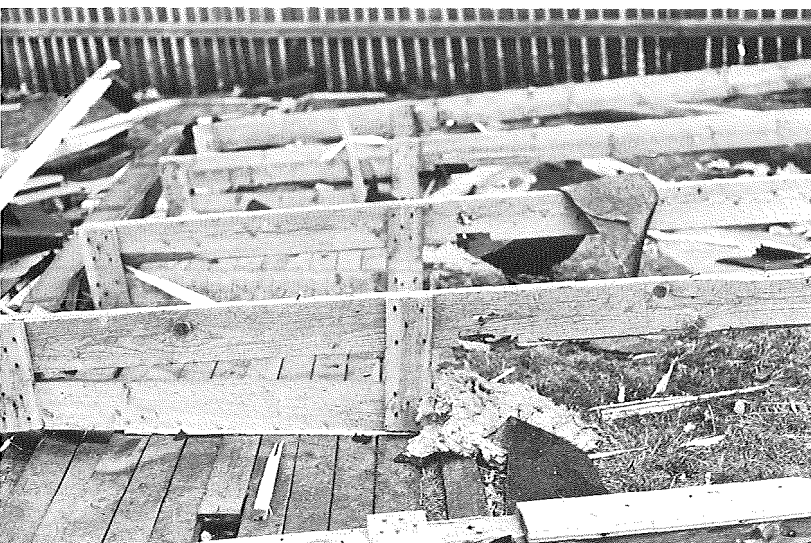
For forbindelsen mellem spær og yderrem i vindsiden kan regnes en nominel belastning:

$$P = 35 \cdot \frac{3^2}{2 \cdot 2} + 25 \cdot \frac{1 \cdot 2,5}{2} - 390 \cdot 1,5 \cdot 1,2 = \underline{-590 \text{ kp}} \text{ (opadrettet)}.$$

Den nominelle styrke af 1 skråsøm 46/130 + 2 skråsøm 38/100:

$$P_n = 5,8 \cdot 6,5 + 2 \cdot 4,8 \cdot 5,0 = \underline{86 \text{ kp}}.$$

Den nominelle styrke skulle altså være ca. 7 gange større for at opfylde normernes sikkerhedskrav.

Fig. 45, 46 og 47. Nedblæste tagflader af brædder og pap på spær. Adskillelsen af flagerne var begyndt, og blev straks udnyttet af ejendommens børn

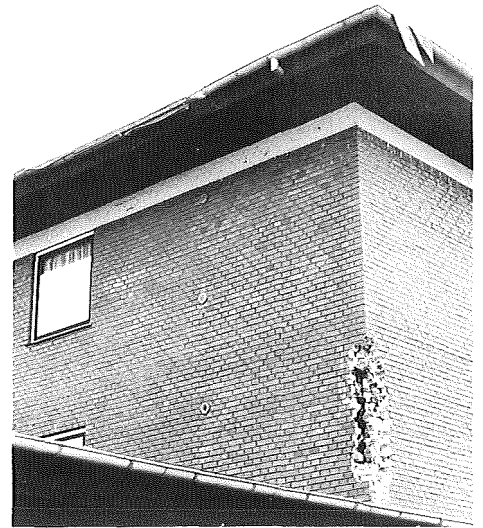
Fig. 48 (K 406/23)

Fig. 48. Nordøstlige hushjørne beskadiget ved tagets nedstyrtning

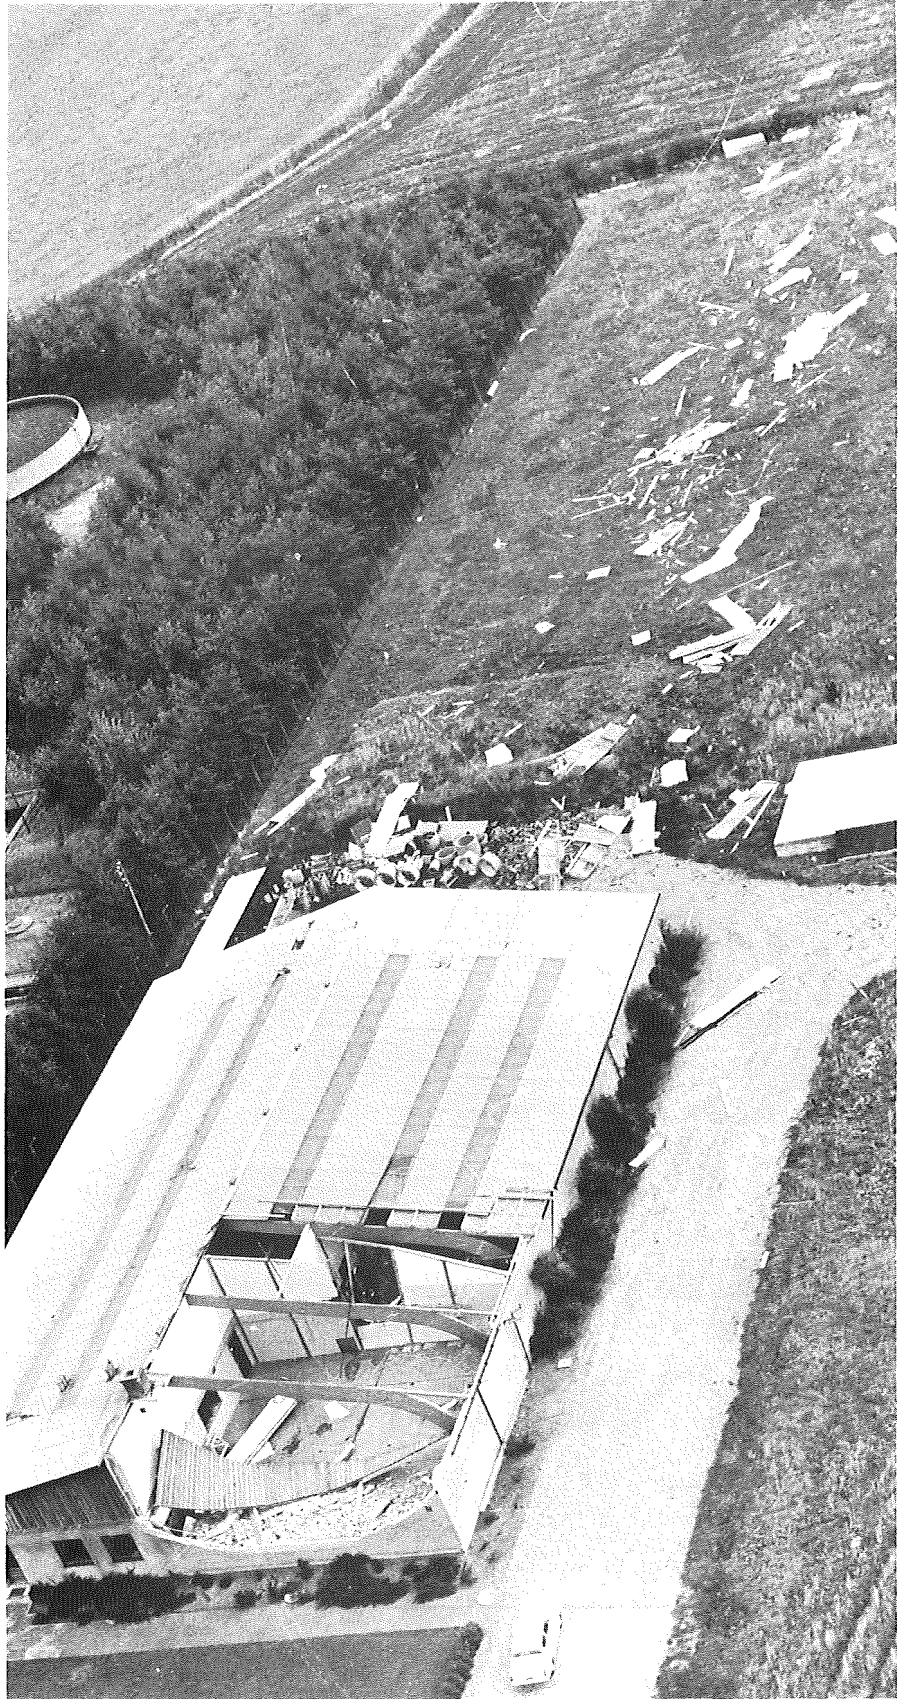
Under stormen har vindretningen været parallel med bygningen, og det er sandsynligt, at skaderne er opstået ved, at tagelementerne først har løsnet sig ved gavlen, hvor der var ca. 50 cm udhæng. Derved har gavlen mistet sin støtte foroven og er væltet.

Fig. 49. (Torkild Balslev fot.) Luftfoto af den stormskadede skole. Vindretningen var vinkelret på gavlen

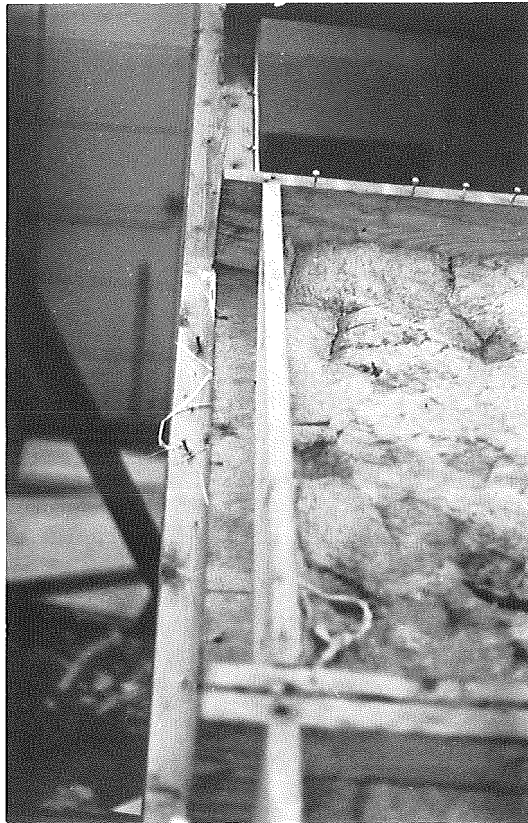
Fig. 54 (K 406/38)

Mellem limtrærammerne og elementerne var der indlagt en 20 mm tyk liste, som sømmene var slået igennem. Mange søm var blevet siddende i limtrærammerne, og hovederne var altså trukket gennem den 8 mm tykke krydsfiner og de 20 mm tykke lister på elementernes underside.

Det kunne ikke konstateres, hvorledes tagelementerne havde været fastgjort ved gavlen. Men for et element inde på tagfladen kan der for fastgørelsen til limtrærammen regnes en nominel belastning:

$$P = (30 - 1,5 \cdot 0,8 \cdot 80) \cdot 1 \cdot 2,4 = \underline{-160 \text{ kp}} \text{ (opadrettet).}$$

Den nominelle forankringsstyrke af de anvendte 2 søm 31/80:

$$P_n = 2 \cdot 3,9 (8 - 2,8) = \underline{40 \text{ kp.}}$$

Den nominelle styrke skulle altså være 4 gange større for at opfylde normernes sikkerhedskrav.

Fig. 54. Fastgørelse af element til ramme med søm gennem krydsfineren
