Byggeteknik

Rapport om bygningsskader i Vendsyssel ved stormen den 22.9.1969

Ved ingeniør Th. Feldborg og civilingeniør Marius Johansen

STATENS BYGGEFORSKNINGSINSTITUT

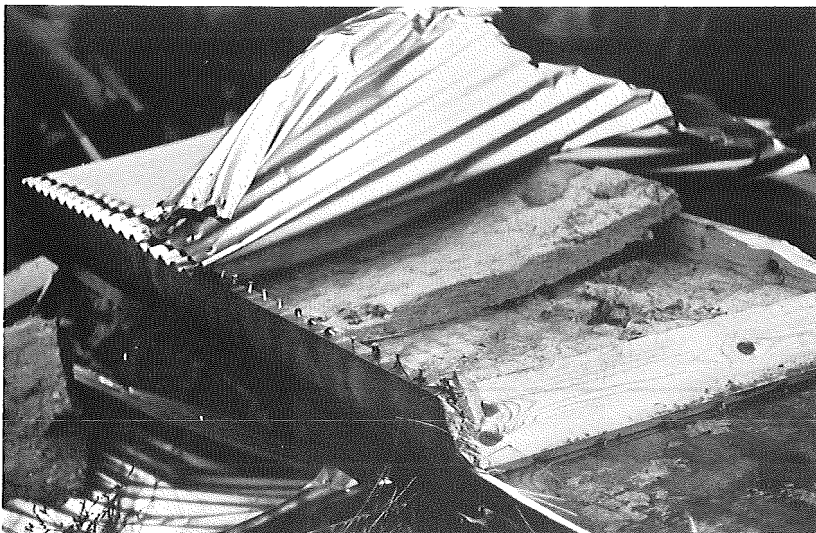
Fig. 55 (K 406/31)

Tagelementerne blev revet af i de tre vestlige fag.

Fig. 55. Nedblæst tagelement

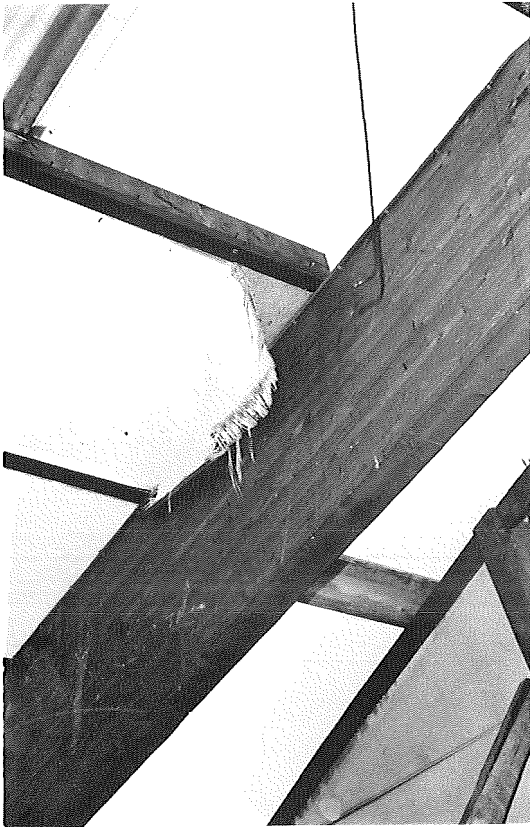
Fig. 56 (K 406/36) Beskadiget
loftsbeklædning

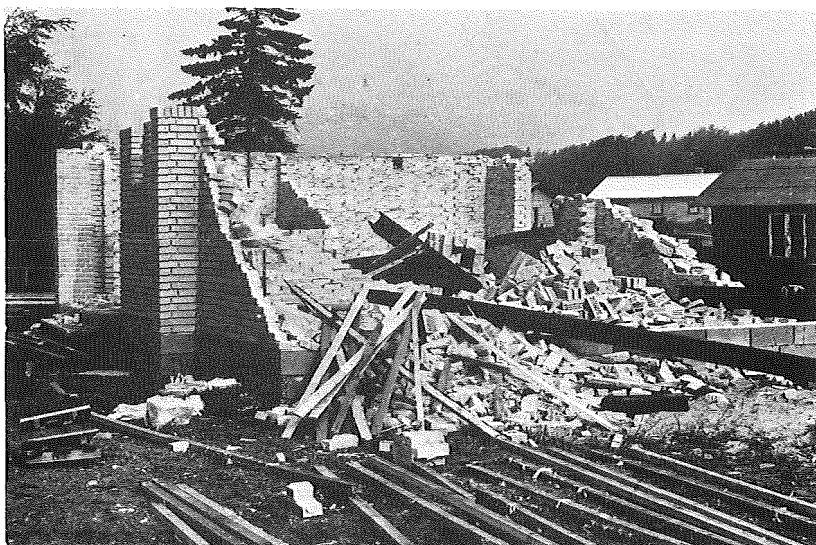
Fig. 61 (K 404/22)

Fig. 61. Nybygning ved Vodskov. Tagværket, der bestod af hanebåndsspærfag, var lægtet og delvis tækket med tegl i læsiden. Hele tagværket løftedes af ved stormen. Forankringen var endnu ikke udført

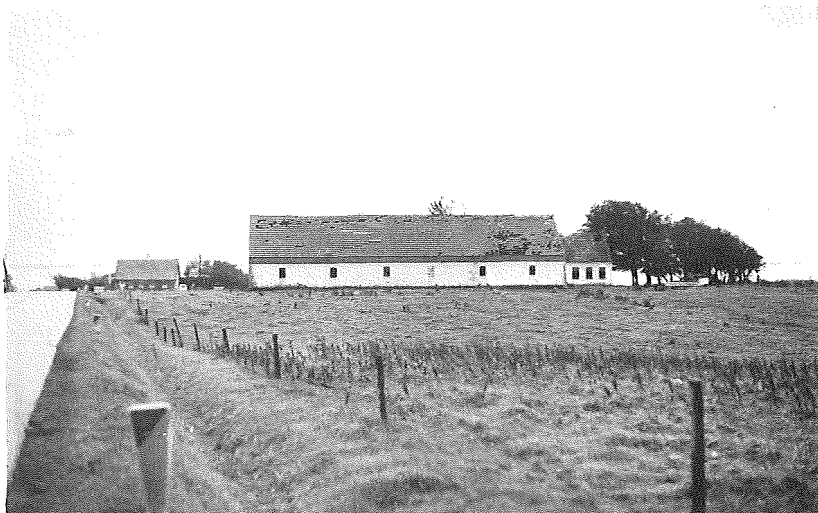
Fig. 62 (K 406/25)

Fig. 62. Mange landbrugsbygninger i Vendsyssel så således ud efter stormen
