### *Manglende tagudhæng ved bølgeeternittag*

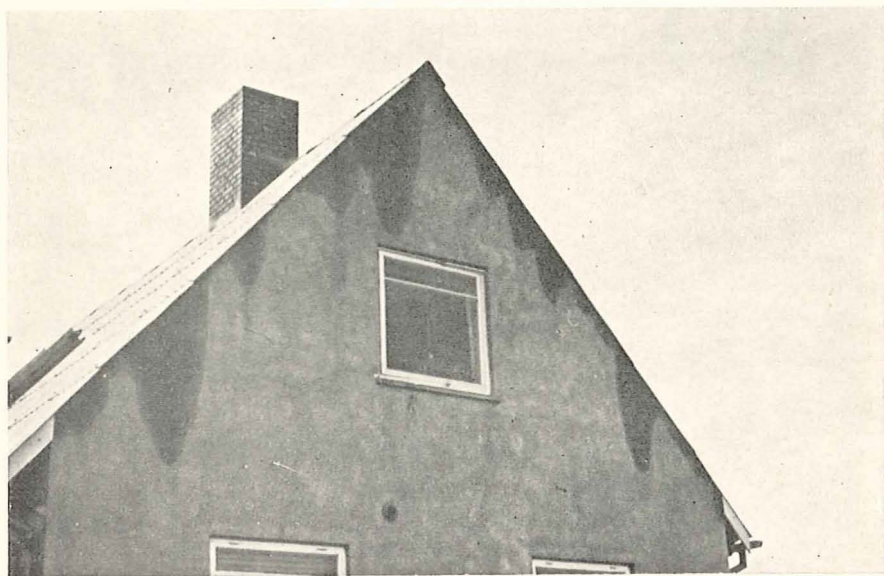
har forårsaget, at en del af den regn, som er faldet på taget, har kunnet drive ned ad gavlen, således som billedet viser.

Udover at frembyde et uæstetisk syn vil denne ekstra vandmængde, som opsuges i muren, i stedet for at ledes bort ad tagrenden, bevirke et varmetab i bygningen. Desuden vil der, i tilfælde af frost, opstå en fare for afspændinger af pudslaget.

Idet eternitten og gavlens puds ikke må formodes at »arbejde« godt sammen, må der forudses fine revner i fugen, ad hvilke vandet kan trænge dybt ind. Bølgeeternittage bør altid afsluttes med udhæng.

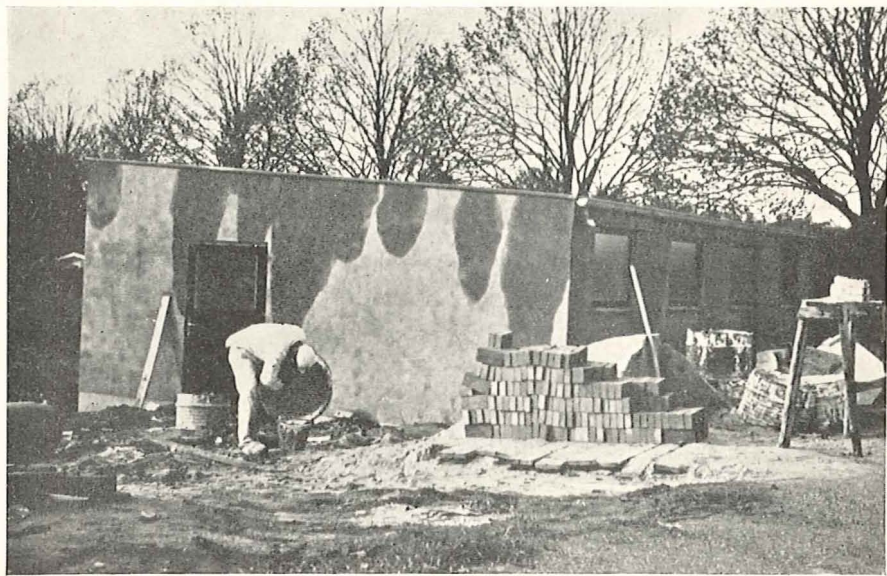
### *Uheldig udformning af tagkanten*

er skyld i, at en del af regnvandet på taget er drevet ned ad muren. På 02. 10. 57/2 ses et nærbillede af tagkanten.

Der må forudses de samme ulemper som nævnt i tilslutning til 01. 10. 57/.

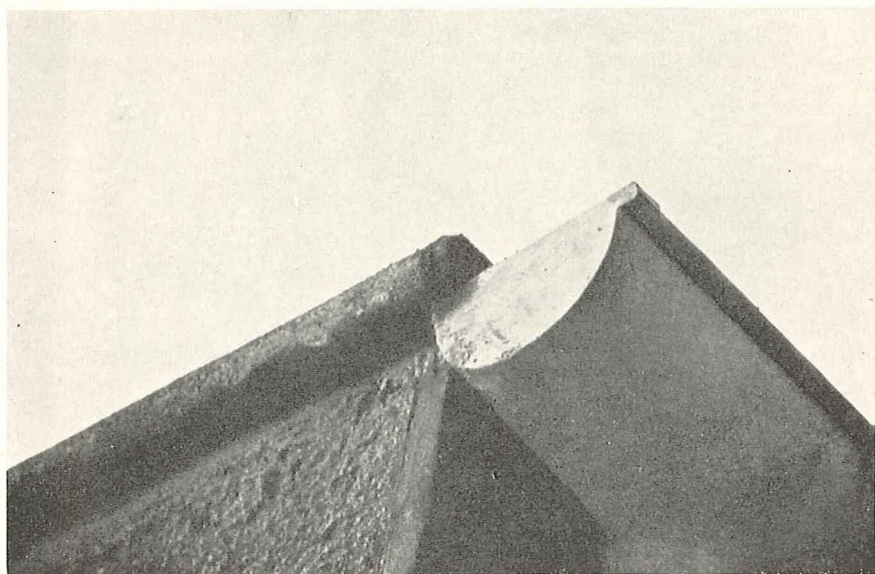
*Uheldigt udformet tagkant (jvf. 02. 10. 57/1).*

Tagpappet er ført ind til pudsen som vist tilvenstre ovenfor. Således forefindes hverken vandnæse eller vandnot. For at afbøde ulempen er tagpappet nu skåret løs fra pudsen, og derefter er der sjældent set fugtpletter på gavlen.

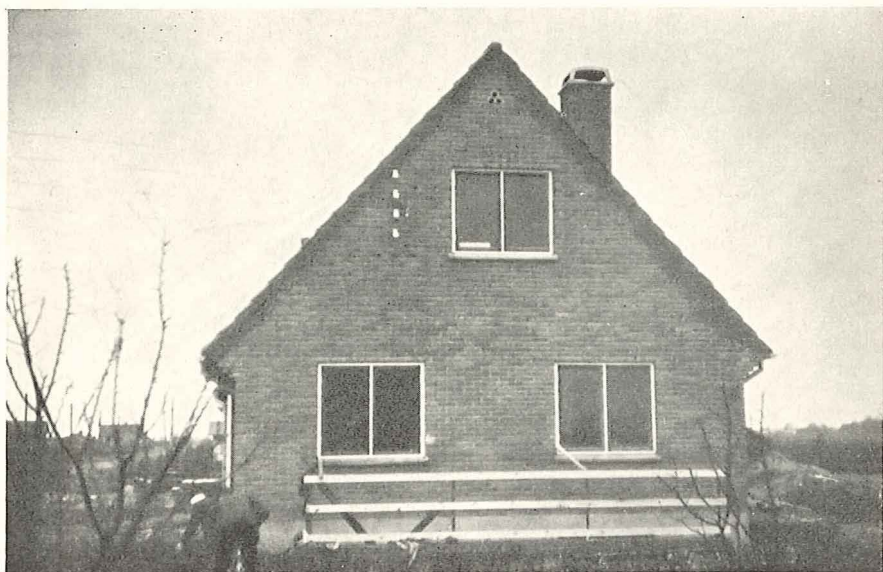
*Manglende vandstandsende lag mellem tagsten og gavlmur*

er skyld i den gennemvædning af de yderste sten i galvtrekanten, som billedet viser.

Eventuelle fugtpletter på de indre vægge vil formodentlig kunne føres tilbage til denne årsag, og på længere sigt vil der være fare for varige misfarvninger af muren samt frostsprængninger.

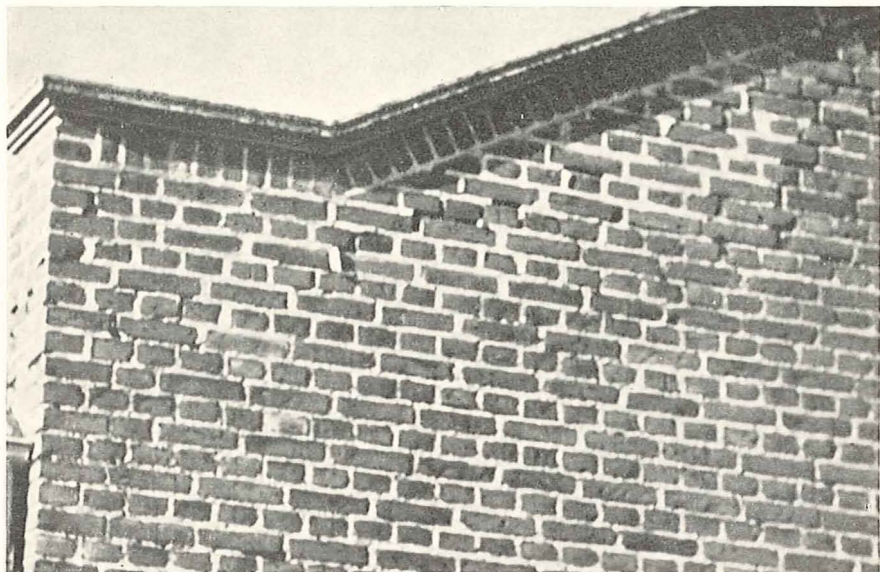
### *Utæt dækplade på brandkam*

er formodentlig den vigtigste årsag til de forvittringer af muren, som ses på billedet. Det nedsivende vand har betinget omfattende frostsprængninger og ødelæggelse af loftet indvendig.

Yderligere må peges på den mulighed, at der er tale om temperatursprængninger, idet den del af muren, som rager op over taget, må antages at kunne afkøles væsentligt i forhold til den nedre del af muren.

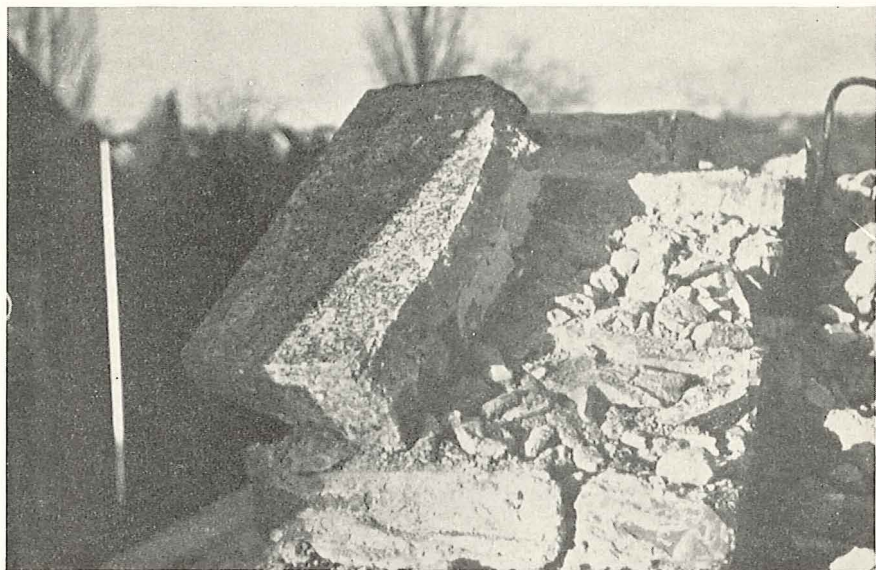
*Forvitret dækplade på brandkam (den på 04. 10. 57/1 viste).*

Man ser af dette nærbillede, hvor dårligt dækpladen har været udført med indstøbte murstensstumper og manglende vandstandsene lag.

Ved reparationsarbejdet blev den dårlige afdækning erstattet med færdigstøbte vibrerede betonplader, lagt på et lag tjærepap og udført med plastiske fuger. Man bør naturligvis være opmærksom på faren for nedskridning i sådanne tilfælde og sikre mod forankring, medmindre kammen, som vist på forrige billede, ender forneden med et vandret stykke.

Iøvrigt er det nu tilladt at erstatte brandkammene med en udstøbning mellem taglæggerne.

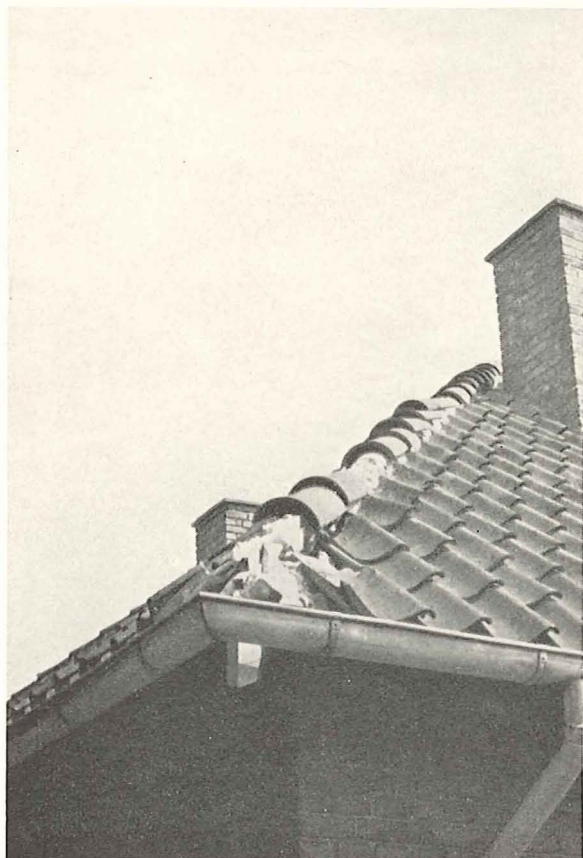
*Rygningssten oplagt uden tilstrækkeligt mørtellag.*

Ved oplægning af rygningssten må stenene ikke som her ligge næsten direkte på lægterne.

Såfremt mørtellaget f. eks. af hensyn til udseendet ønskes meget tykt, er det nødvendigt at anbringe skærver i det, idet det ellers kan give anledning til frostsprængninger. Det bemærkes, at arbejdet ikke må udføres i frostvejr, hvilket desværre tit sker.

Rygningsstenene skal lægges i et godt og fyldigt mørtellag.

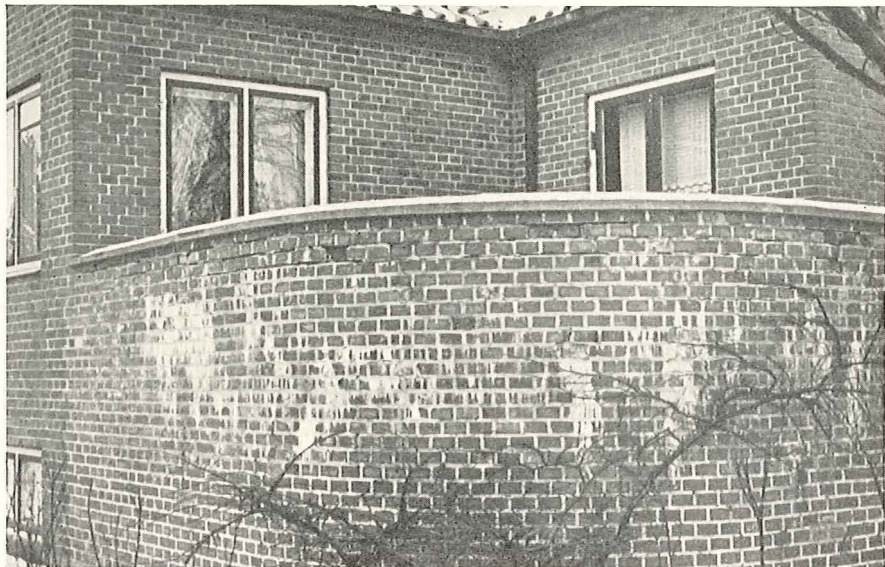
*Utæt dækningsplade på brystningsmur,*

uden underlag af tjærepap, er årsag til, at vand har kunnet sive ned i muren og forårsage de frostsprængninger, som billedet viser.

Endvidere ses kraftige, skæmmende saltudblomstringer.

Det er vigtigt at bemærke, at det vandstandsende lag skal være tjærepap og ikke asfaltpap, af hensyn til holdbarhed. Pappet har til opgave foruden at være vandstandsende at hindre, at pladen støbes sammen med muren, således at pladen ikke kan ændre længde ved temperaturvariationer og varierende vandindhold.

Man ser ofte afdækninger, der skubber murhjørnerne ud, hvilket kan modvirkes ved anordning af fuger, fyldte med plastisk fugemateriale.

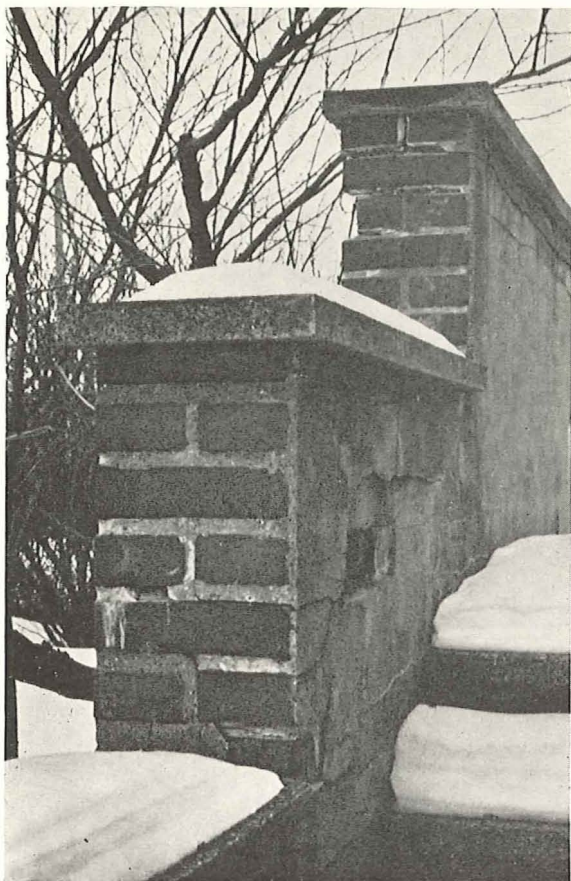
*Manglende vandnæse og not på dækpladen (den 06. 10. 57/1 viste), er medvirkende årsag til ulemperne. Man ser, hvorledes flere fuger er sprængte, og pudsen på den indvendige side skaller af. Et ordentligt afløb fra terrassen er af betydning, at der ikke tillige skal suges vand op i terrassemuren fra neden.*

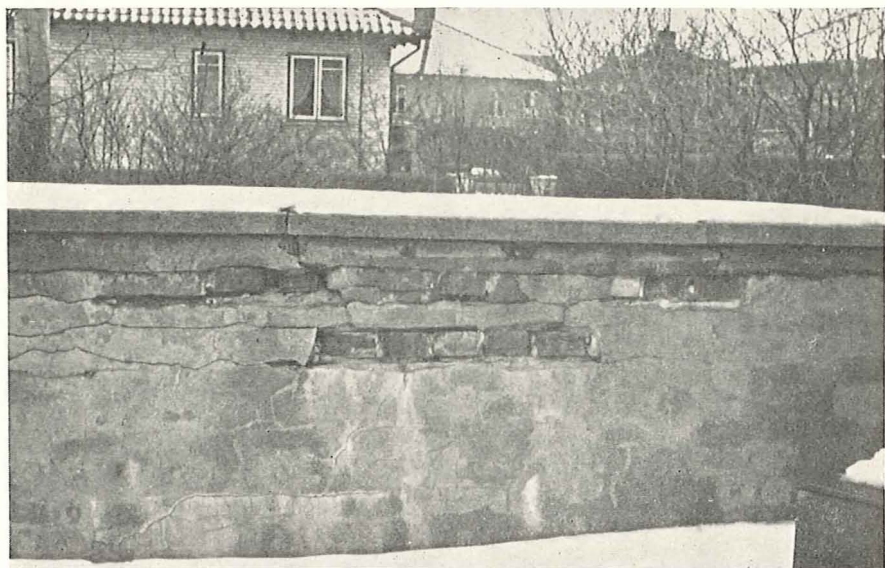
*Utæt dækplade på terrassemur (jvf. 06. 10. 57/1 og 2).*

Billedet viser den pudsede, indvendige side af muren. Man ser, hvorledes ødelæggelserne er særlig voldsomme under fugerne i dækpladen. Sådanne fuger bør lukkes med et plastisk fugemateriale.

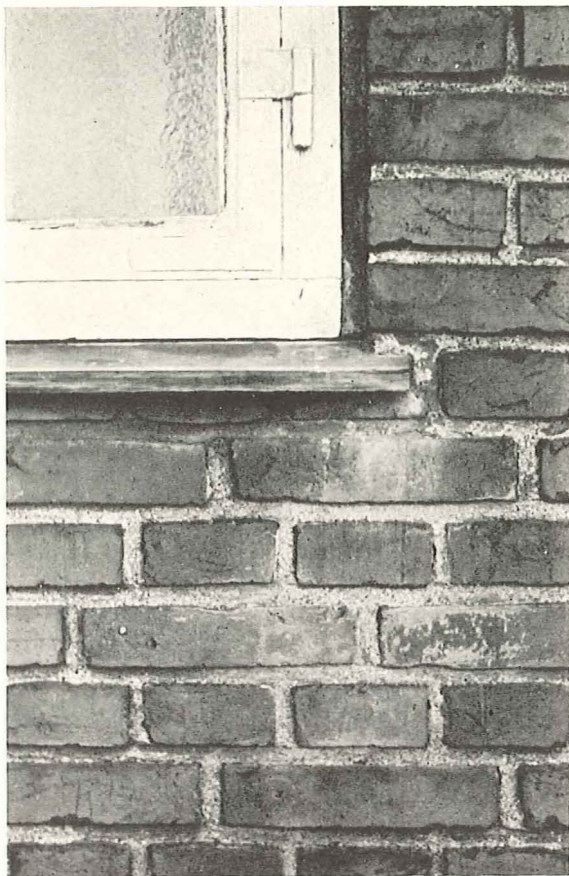
*Manglende tværriller i skifersålbænk*

forårsager, at regnvandet frit kan drive ned ad muren for enden af sålbænken.

Billedet er taget i en tør periode, hvorfor der ikke ses fugt på muren, men man lægger mærke til, hvorledes den er blevet misfarvet.

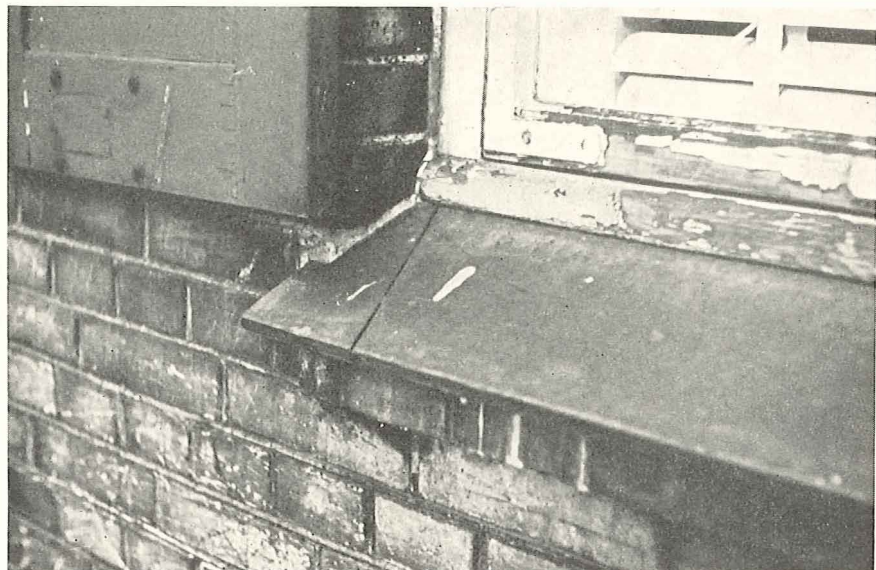
*Rigtigt udført tværrille (jvf. 07. 10. 57/).*

Billedet er taget ved et gammelt nyboderhus. Se iøvrigt SBI anvisning nr. 22, side 121.

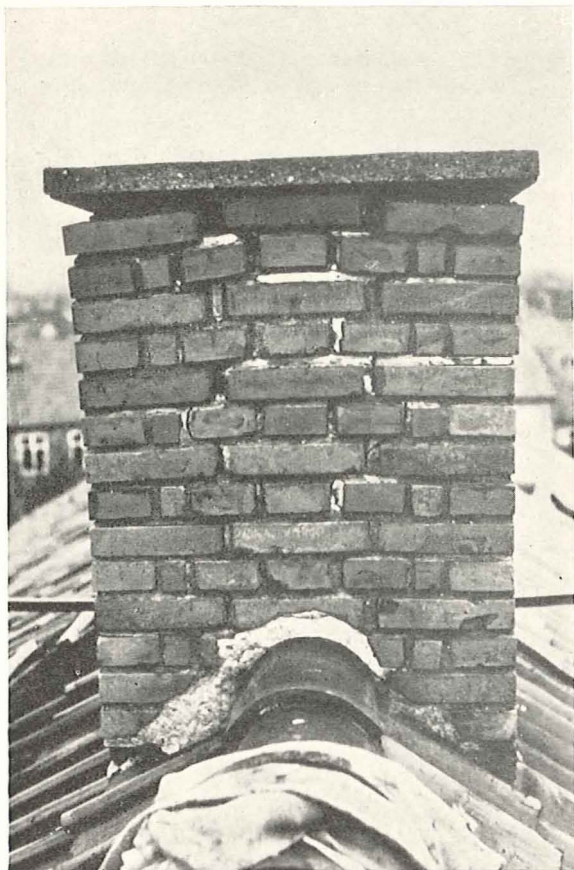
*Utilstrækkelig overdækning af skorsten*

d.v.s. for lidt fremspring på dækpladen, som tilmed mangler vandnæse, må anses for den vigtigste årsag til, at regnvandet har kunnet gennemvæde denne skorsten — og samtlige andre skorstene i en kun 3 år gammel rækkehusbebyggelse. Resultatet er den viste ødelæggelse ved frostsprængning.

At mørtelen mangler ved rygningstenene kan skyldes, at arbejdet er udført i frostvejr.

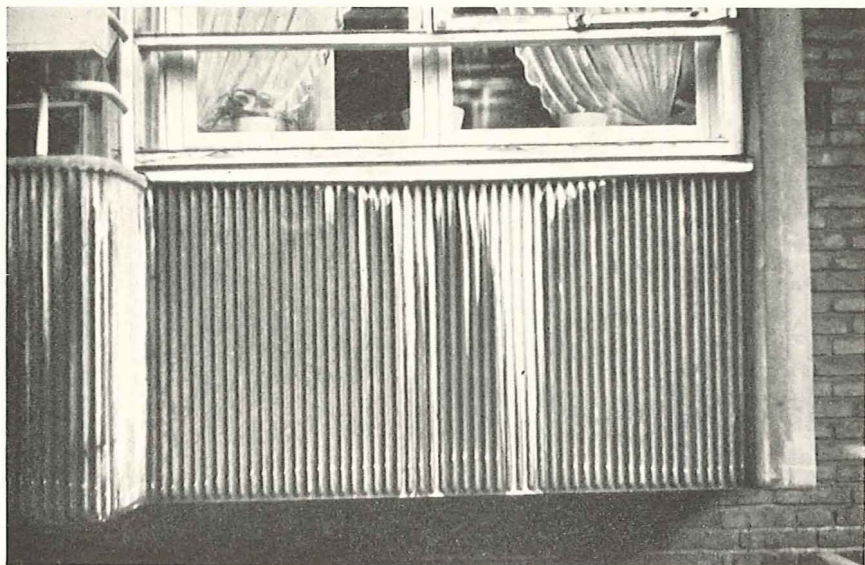
*Utilstrækkelig og buet sålbænk*

er skyld i, at regnvandet samler sig i en strøm ned over midten af den viste brystningsplade. Vandet opløser overfladen af betonen og vil derfor holde den renest der, hvor nedstrømningen er stærkest.

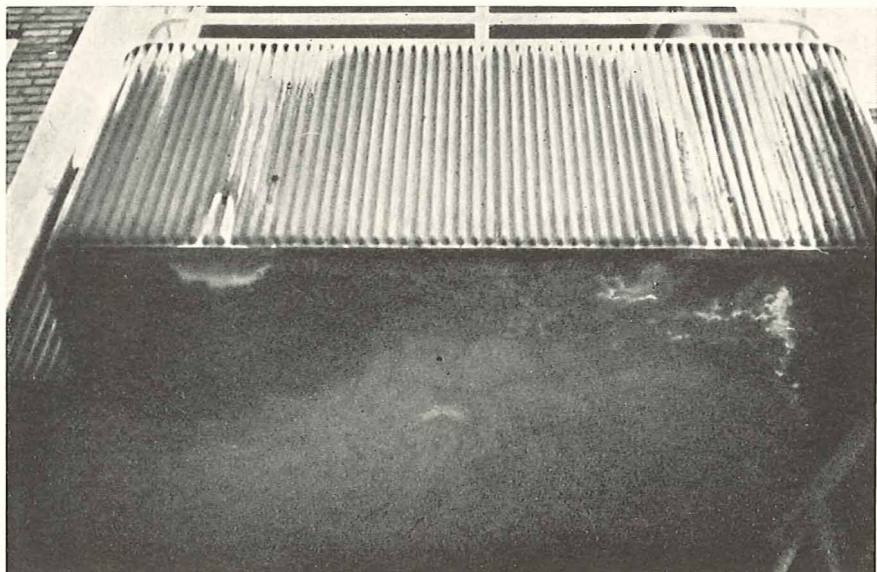
*Utilstrækkelig afvanding af altanplade*

forårsager de her viste saltudblomstringer på undersiden. Billedet viser iøvrigt de samme misfarvninger på brystningspladen som 10. 10. 57/1.

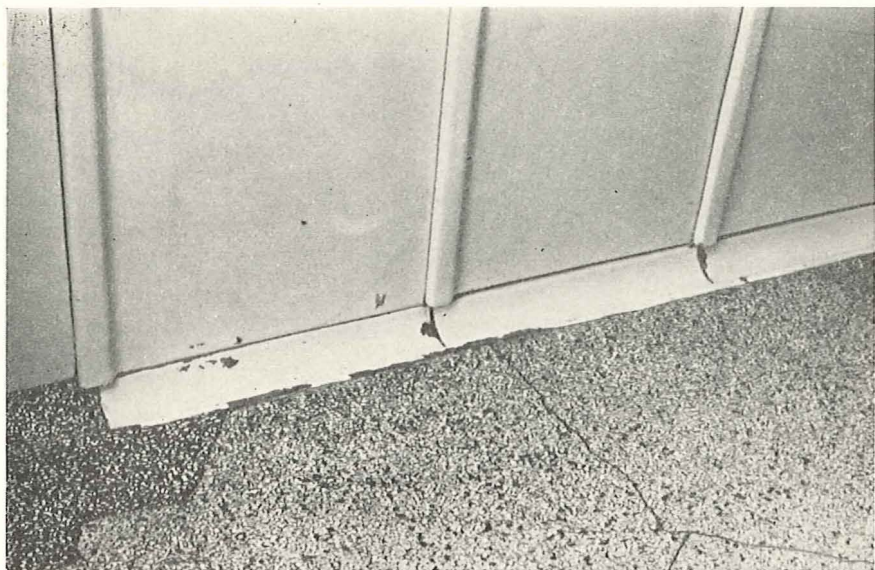
*Revnet gulv ved urinaler og dårligt udførte fuger*  
har åbnet vejen for nedtrængning af fugt med de på 11. 10. 57/2 og 3 viste konsekvenser.

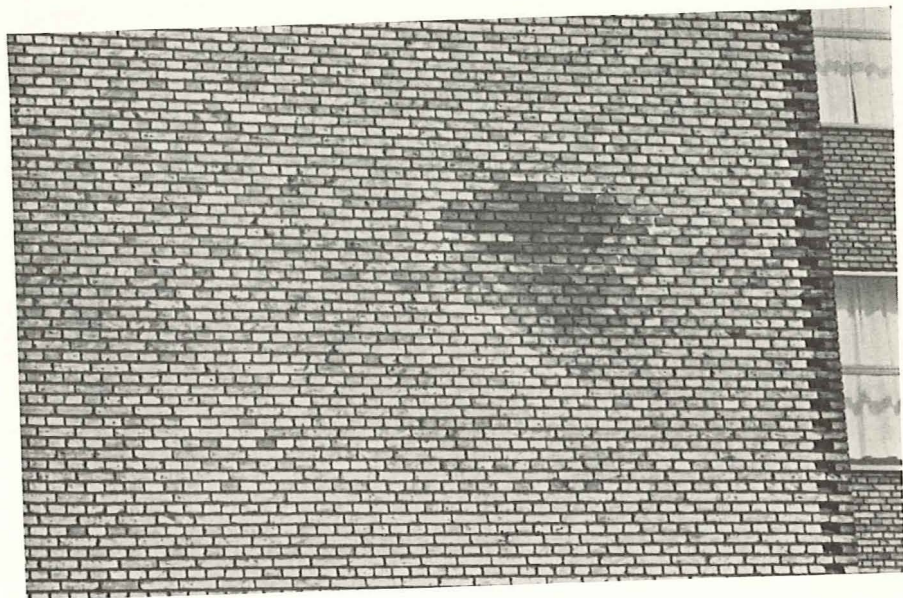
*Revnet gulv ved urinaler og dårligt udførte fuger (jvf. 11. 10. 57/1)  
er årsag til denne fugtplet på ydermuren.*

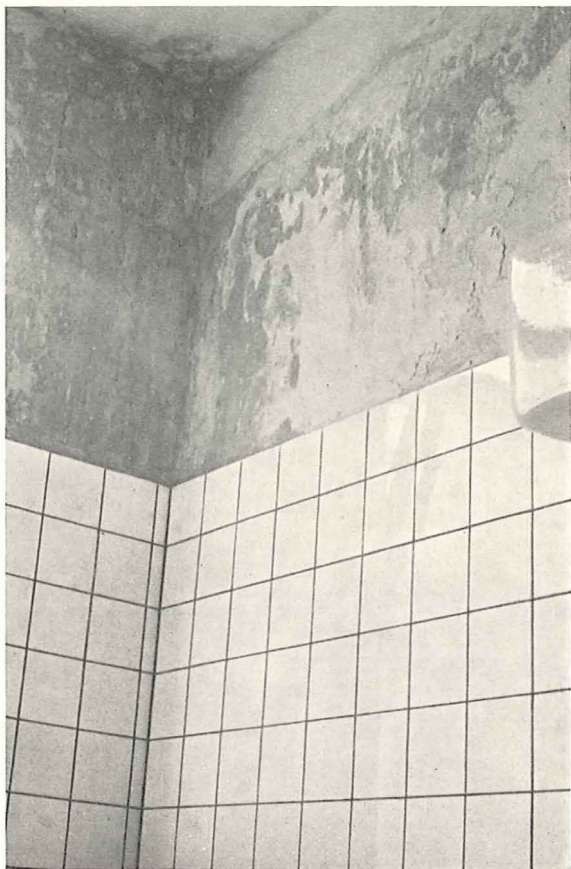
*Revnet gulv ved urinaler og dårligt udførte fuger (jvf. 11. 10. 57/1)*  
er årsag til, at væggene i etagen nedenunder er stærkt fugtskadede, som billedet her viser.

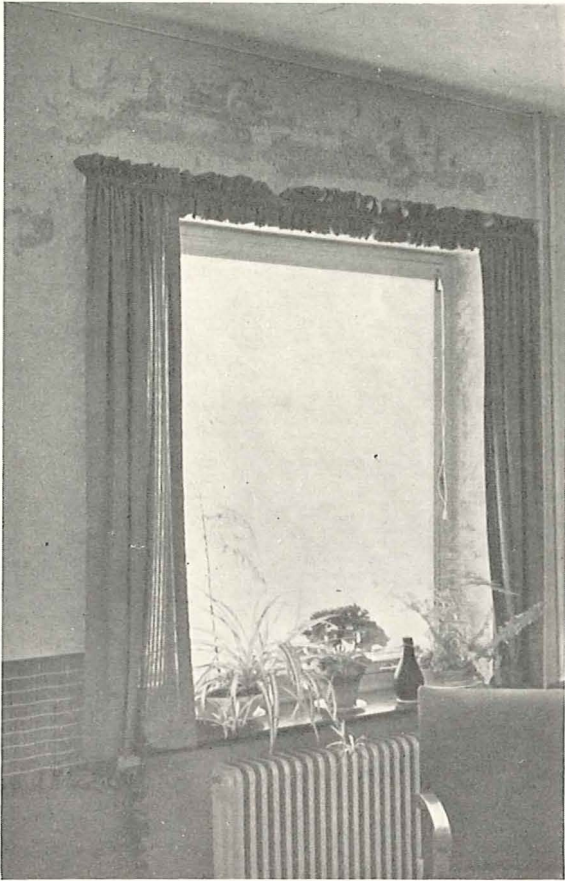
### *Dårligt fyldte studsfuger*

er årsagen til, at slagregn og neddrivende vand har kunnet trænge ind i hulrummet i muren. Her er det blevet standset af det udmurede stik over vinduet, er strømmet over til bagmuren og har dannet de på billedet viste fugtskjolder på den indvendige væg.

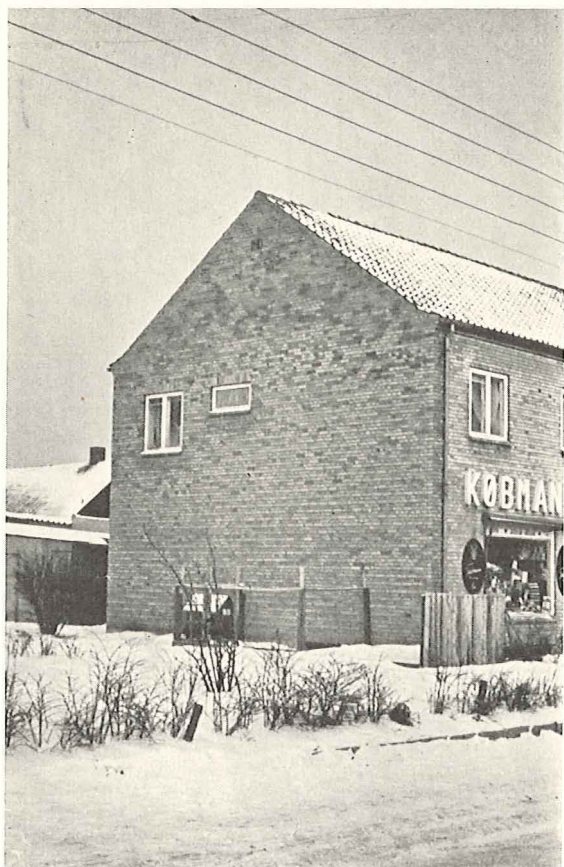
### *Dårlig ventilation af tagrummet*

i forbindelse med manglende tagudhæng er årsag til, at gavltrekanter her er blevet misfarvet af fugt. I det kølige tagrum vil vanddampe fra den nedre del af huset have tilbøjelighed til at fortætte sig på gavlmure og tagunderside. I det utilstrækkeligt ventilerede tagrum vil dette vand i forbindelse med regnvandet på ydersiden kunne gennemvæde muren, samt ødelægge træværket ved svampeangreb og endelig være skyld i ødelæggelse af tagstenene.
