Sprængning af Murværk som Følge af Rusttæring af en Jernsøjle.

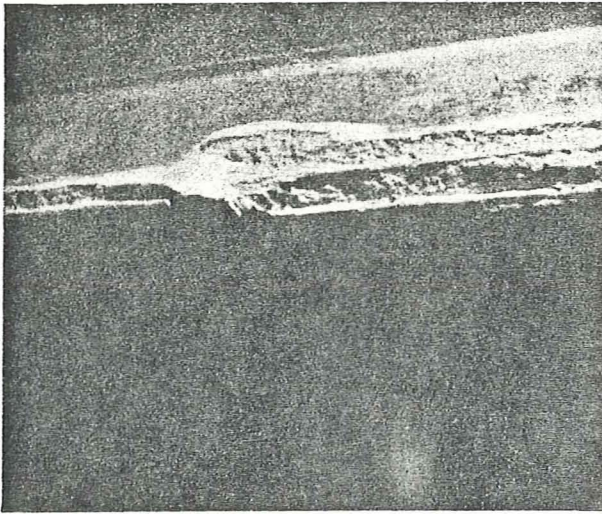
Fig. II.

Fig. II og III viser ligeledes Tværbjælker i mere eller mindre ødelagt Tilstand. I Fig. III ser man den begyndende Afsprængning af det dækkende Betonlag. Man lægger her Mærke til dette Lags ret store Tykkelse. Den lyse Tone ved de ødelagte Partier ved Jernene skyldes Hvidtning (!) af Jernene. Iøvrigt er Loftet stærkt skjoldet.

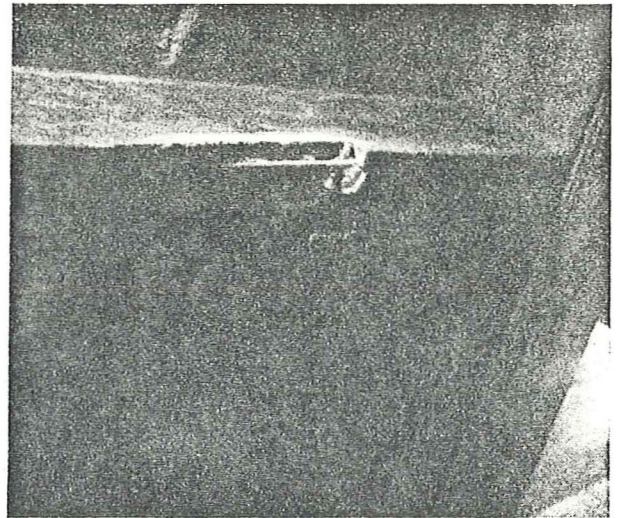
Fig. III.

Ogsaa Pladejernene (Fig. I og III) og Bøjlerne har givet Anledning til talrige Afsprængninger af Betonen. Adskillige Steder er Bøjlerne fuldstændigt rustede bort i den nederste Halvdel af Bjælkekrøppen.

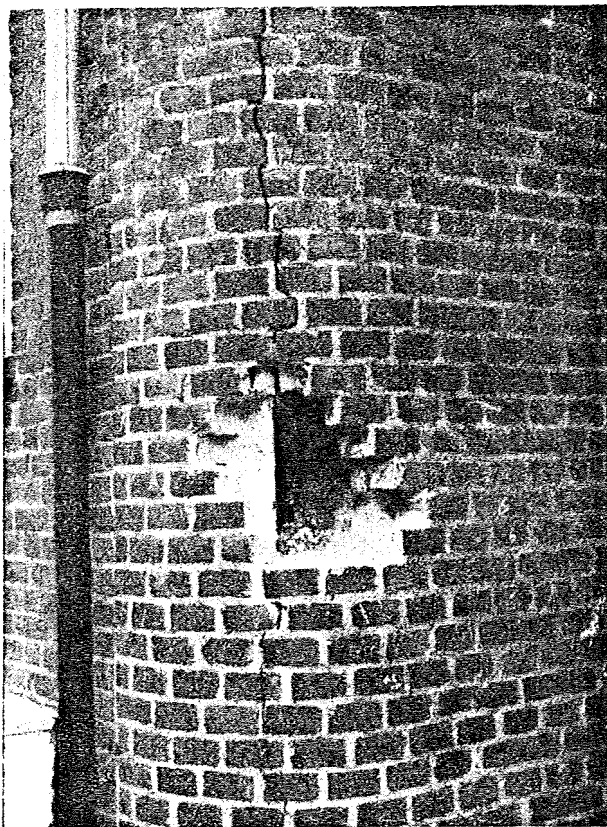
Hjørnesøjle.

Billederne viser to af de i Murværket indmurede Jernsøjler ved en Portindkørsel til et 7 Aar gammelt Hus.

Murværket er ud for flere af Søjlerne revnet. Det vides ikke, hvornaar Revnerne er dannet, idet man først for nylig fra Bygningsmyndighedernes Side er blevet opmærksom paa dem.

Ved Ophugning viste det sig, at Jernsøjlerne var ret stærkt angrebet af Rust. Rustskallens Tykkelse var varierende, Maksimum 3—4 mm. Det omgivende Murværk var muret i Kalkmørtel, eller i hvert Fald med kun ringe Cementtilsætning, og Stenene var almindelige røde Facadesten. Jernet havde tilsyneladende været overstrøget med Cementvælling.

Sprængningen er sket ved, at Jernsøjlerne har udvidet sig, fordi Rustskallerne fylder betydeligt mere end den tilsvarende Jernmængde. Rustdannelsen maa formentlig tilskrives Indmuringen i Kalkmørtel.

Det drejer sig om betydelige Kræfter, der kan opstaa paa denne Maade. Man vil paa det ene Billede se, at Revnen ikke overalt følger Fugerne, men flere Steder gaar tværs gennem Stenene.

Fra Bygningsvæsenets Side var det ved Approbationen udtrykkeligt krævet, at det Søjlerne omgivende Murværk skulde udføres af Klinker i Cementmørtel, og hvis dette Krav var blevet opfyldt, var der sikkert ingen Ødelæggelse sket. Den ringe Merudgift, det vilde have medført at udføre Indmuringen rigtigt, vilde mange Gange være indtjent, ved at man havde undgaaet den nu nødvendige Reparation.
