Nogle Bemærkninger om Frostsprængninger.

Af Bygningsinspektør, Arkitekt Kay Schrøder.

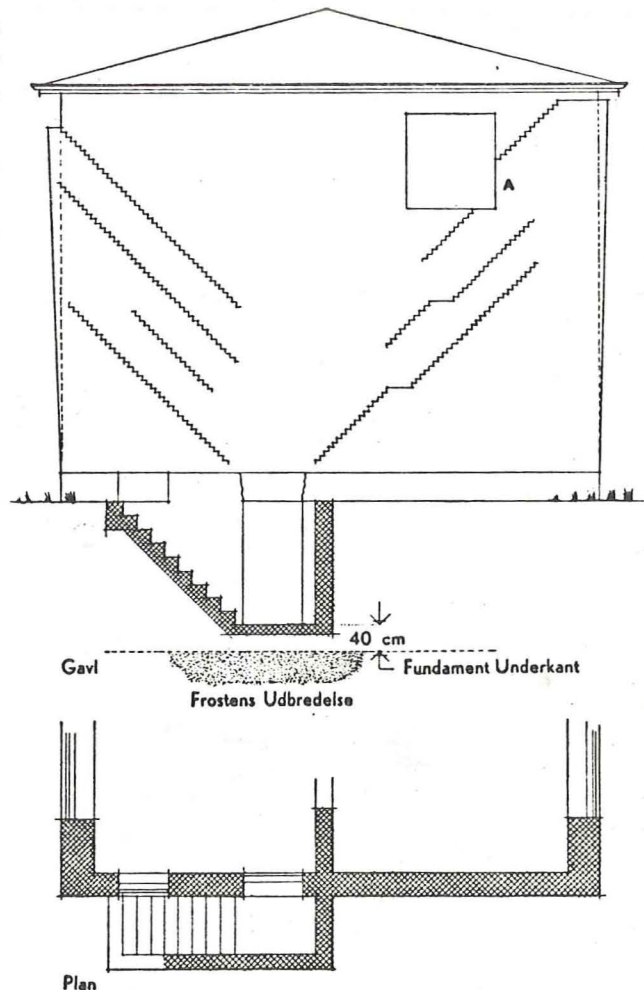
Fig. 1

Ved i Brug værende Bygninger vil Frostsprængninger næsten altid hidrøre fra, at Bygningens Fundament ved udvendige Kældertrapper er anbragt i samme Dybde som Bygningens øvrige Fundamenter og ikke i frostfri Dybde i Forhold til Trappefordybningens Gulv, som i dette Tilfælde burde betragtes som Terræn. Den til Byggelov af 29. Marts 1939 knyttede Bygningsvedtægt giver i § 34, Stk. 5, Regler for Anbringelse af Fundamenter under udvendige Kældergange, men disse Regler fandtes ikke i den ældre Bygningslov. Er saadanne Fundamenter ikke anbragt, vil Følgen være, at den frosne Bund ved Udvidelse hæver den paagældende større eller mindre Del af Muren samtidig med, at de omgivende Partier skydes ud til Siden.

Figur 1 viser skematisk en Frostsprængning af enkel Art — Midtpartiet er hævet og Sidepartierne skudt ud. Huset var beboet, men Centralopvarmningen var suspenderet. Figur 2 viser Revnen ved A, set indefra. Den lyse Stribe paa Billedet langs Vinduets nederste Halvdel viser den ret brede Aabning til det frie, der er fremkommet imellem Murværket og Karmen.

Da Bunden var optøet, blev de sprængte Fuger udhuggede og Fundamentet fjernet under Midten af Muren, en Kæde med Talje blev spændt omkring Hjørnerne og gennem Vinduerne paa begge Sider af Bygningen og strammet, efterhaanden som Bunden gav efter for Vægten. — Det lykkedes saaledes at faa Murværket bragt tilbage i sit oprindelige Leje, hvorefter der foretoges en Under-

muring ud for Trappedybningen og 70 cm til hver Side af det gamle Fundament i Forbindelse med en omhyggelig Udfyldning af Murværkets Revner.

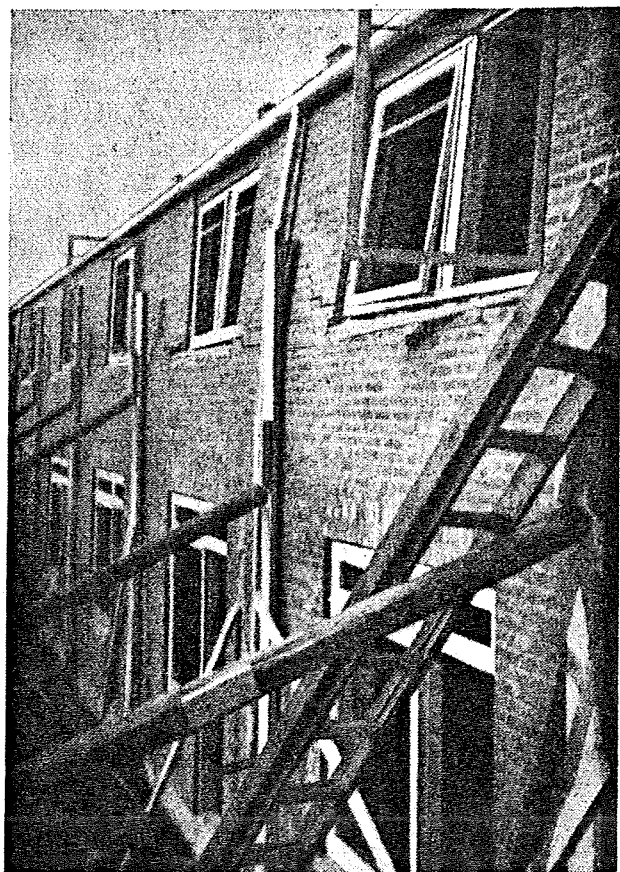
I nogle under Opførelse værende 2 Etagers Rækkehuse, hvor Tværmurene mellem de enkelte Lejligheder var bærende, var Frosten gaaet ned under disse Tværmure og havde løftet dem i Vejret med det Resultat, at de ikke bærende Ydermure i Højde med 1. Sals Vinduesbrystninger var skudt ud i indtil 20 cm Afstand fra Murens normale Beliggenhed. Fig. 3 viser en saadan ødelagt Facade, og Fig. 4 udviser det samme Forhold set fra oven ved 1. Sals Vinduer.

Hvor det var muligt, anbragte man Skraastivere med Bomme ned langs de udsudte Mure, hvorefter man med Slag paa Kiler mellem Skraastiverne og Bommene fik bragt Murene paa Plads. Ved Anvendelse af denne Fremgangsmaade maa natur-
