Sprængning af Murpiller som Følge af Overbelastning.

Bygningsvedtægtens § 38.

DK 624.046:624.025.4

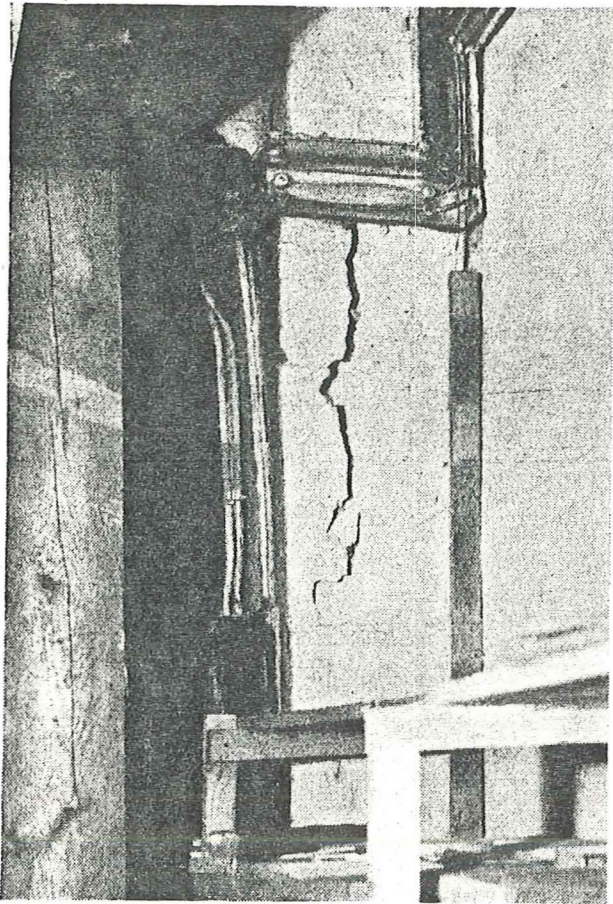
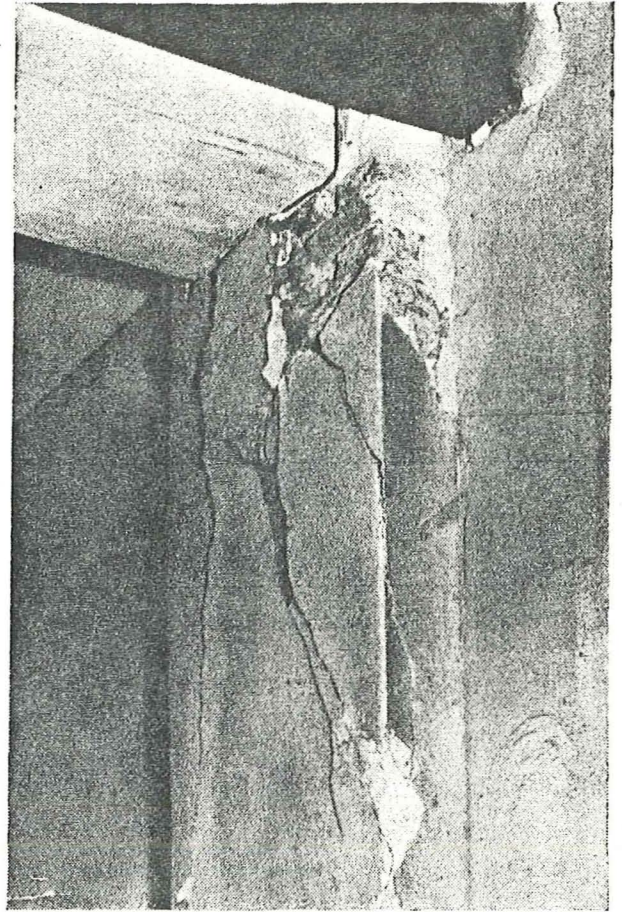
Fig. 1.

Brud i to 60 cm×60 cm Portpiller i Stueetagen i Hovedskillerum i en 5-Etages Lager- og Værkstedbygning. Den ene Portpille er knust, og den anden er flækket paa tre Sider.

Der viste sig at være Tale om to 60 cm×60 cm Piller i Hovedskillerummet (Porten gaar midt igennem Bygningen), hvis øverste Del var fuldstændig knust som Fig. 1 og 2 viser.

ler. Pladens Dimensioner er $23 \text{ cm} \times 38,5 \text{ cm} \times 0,8 \text{ cm}$. Oven paa denne Plade var anbragt en mindre Plade $15,5 \text{ cm} \times 15 \text{ cm} \times 0,5 \text{ cm}$. Pladerne er paa Fig. 5 anbragt i den Stilling i Forhold til hinanden, hvori de indgik i Konstruktionen. Mærkerne af Søjlen ses paa den lille Plade. Søjlen har saaledes staaet ekscentrisk paa Underlagspladen. Den store Plades Pilhøjde er $2,9 \text{ cm}$ maalt langs den stærkest buede Kant. Underlagspladens ringe Tykkelse i Forbindelse med den skæve Placering af Søjlen og Overbelastningen har bevirket det farlige Brud i Portpillerne, der iøvrigt heller ikke var udført med den foreskrevne Styrke.

Afstivning af Bygningen blev beordret øjeblikkelig og Belastningerne krævet bragt ned til det tilladelige.

Styrke til at optage den oprindeligt tilladte Belastning. Samtidig med en Ommuring af Portpillerne blev der derfor foretaget en Forstærkning af Søjlerne ved Omstøbning og Forstærkning af Fundamenterne, saa at den fulde Udnyttelse af Etageadskillelserne kunde opnaas.

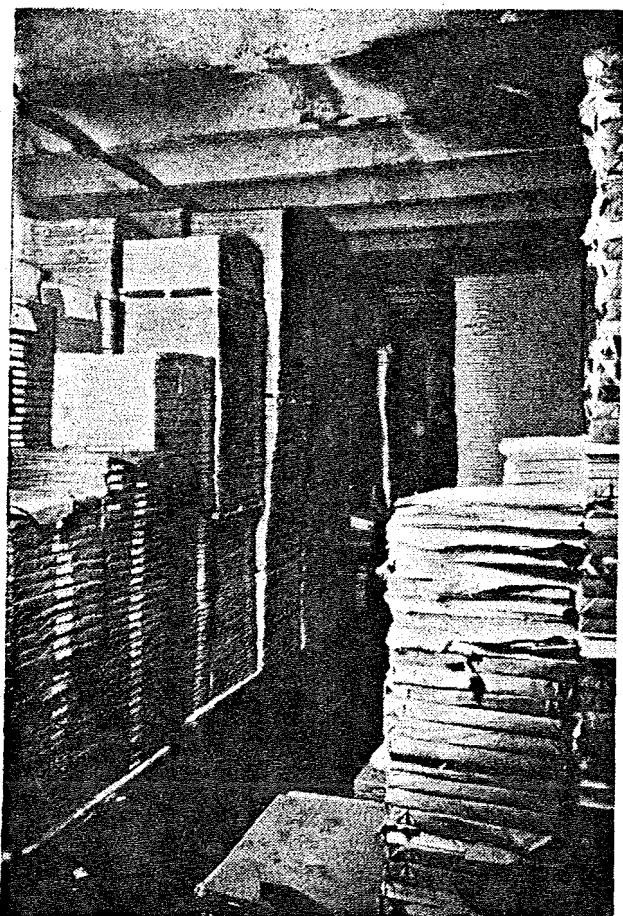
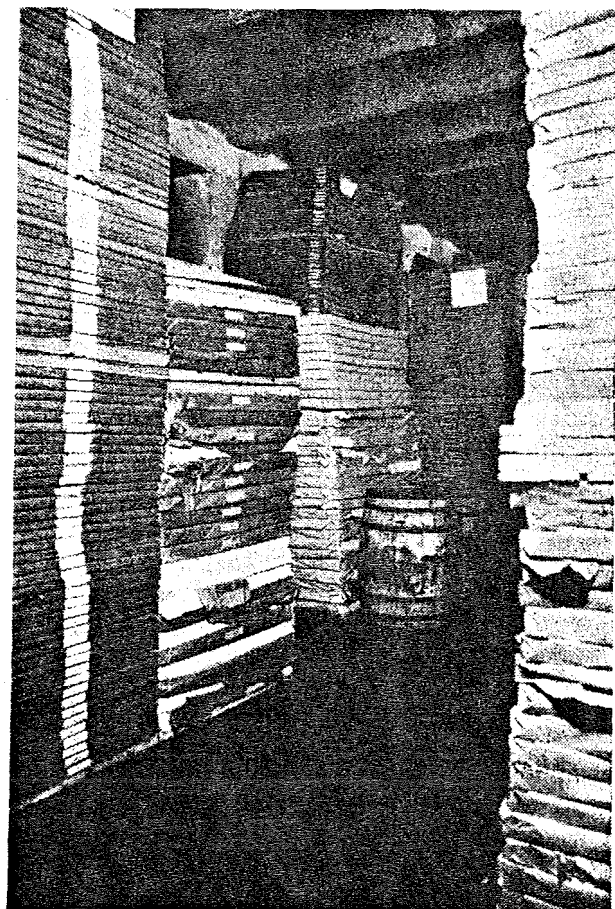
Fig. 3.

Ved en Gennemgang af Bygningen viste det sig, at Etageadskillelserne var stærkt overbelastede, jfr. Fig. 3 og 4.

Billederne viser tydeligt Overbelastningen paa Etageadskillelserne.

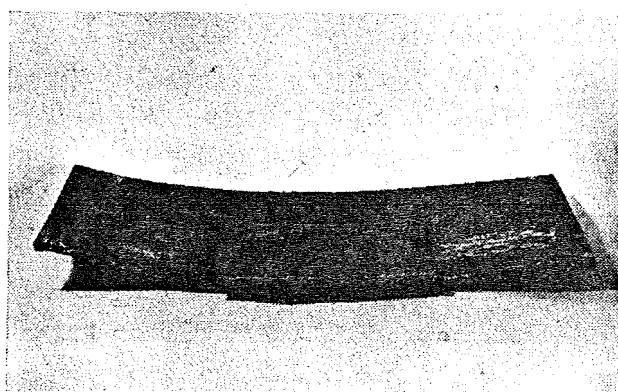
Fig. 5.

Underlagsplader over den ene Portpille for Støbejernssøjle paa 1. Sal. Paa den øverste Plade ses det cirkulære Aftryk af Støbejernssøjlen. Pladerne er stærkt krummede paa Grund af utilstrækkelig Pladetykkelse.

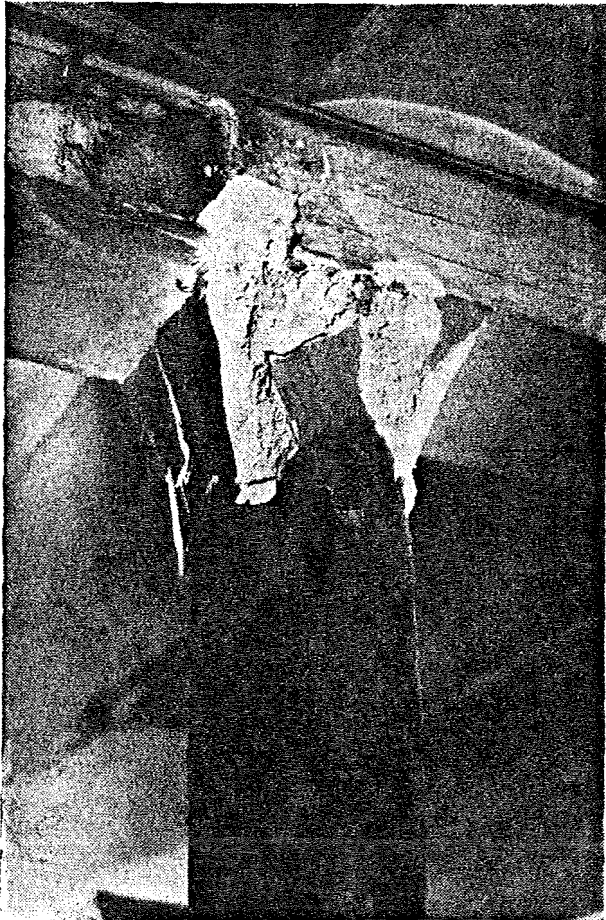
Fig. 6.

Det bemærkes, at Etageadskillelserne ved Bygnings Opførelse var beregnet for en Totallast paa 750 kg/m^2 . Da Egenvægten udgør 350 kg/m^2 , var den største tilladte bevægelige Belastning saaledes oprindelig 400 kg/m^2 . Ved Eftersynet fandtes denne Værdi dog væsentligt overskredet. Herpaa tyder ogsaa Fig. 6, der viser et af Søjlehove-

Overbelastningens Virkning paa et af Søjlehovederne. Det isolerende Betonlag er knust og delvis faldet ned.
