## Sætninger i Ydermure og Hovedskillerum.

Bygningsvedtægtens § 6, Stk. 2.

DK 624.022.3

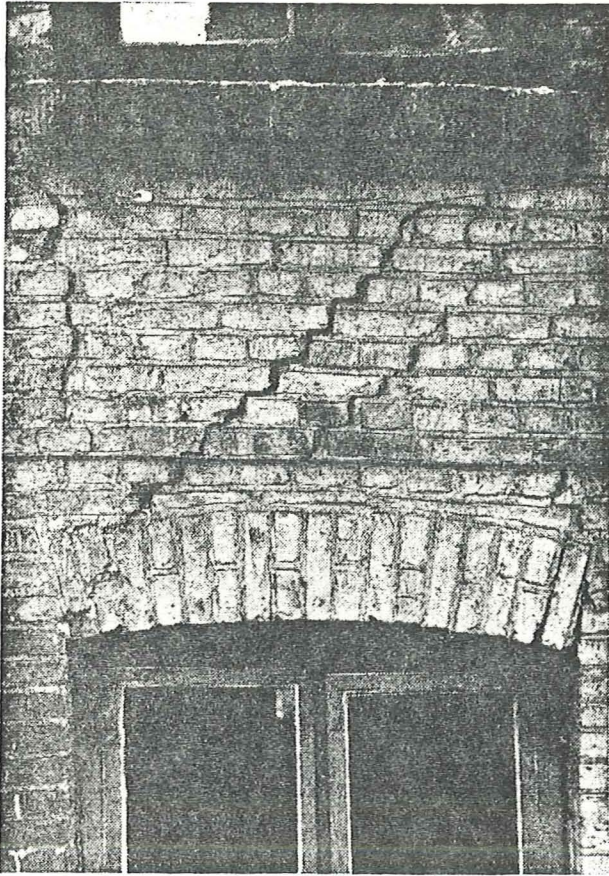
Fig. 1.

Billedet giver et Indtryk af de fremkomne Revner i Vinduesstik og Brytningsmur.

Ved Undersøgelse af Aarsagerne til Fremkomsten af nogle Sætningsrevner i en Baghusfacade (Billede 1) i et i 1875 opført 5-Etagers Boligkompleks viste det sig, at Kældergangen, der løber paa langs midt gennem Bygningen, for mange Aar siden uden Bygningsmyndighedernes Tilladelse var uddybet ca. 40 cm, uden at der i den Anledning var foretaget den nødvendige Undermuring af Hovedskillerummet.

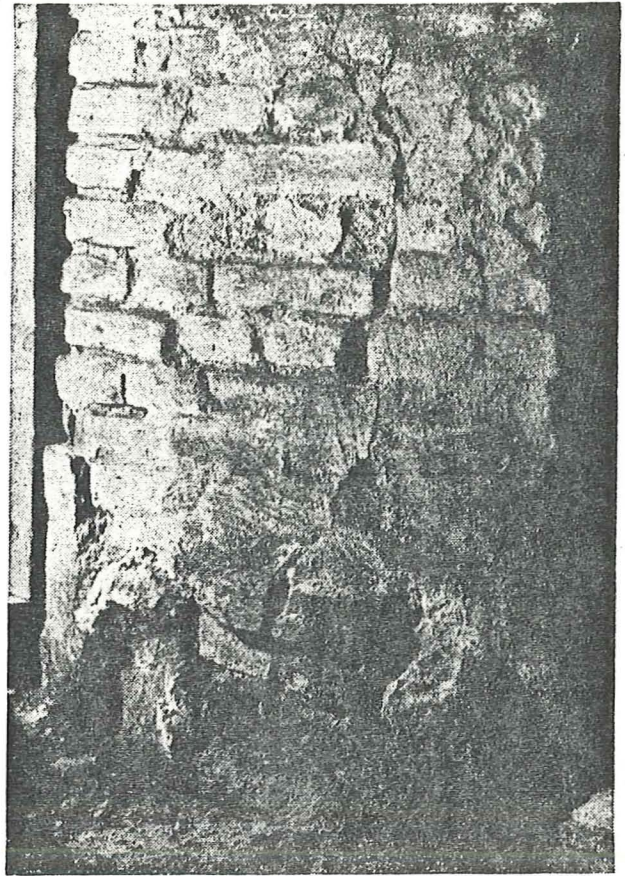
Fig. 2.

Billedet viser den nederste Del af Hovedskillerummet mod en Muraabning i Kælderen. Over det sænkede Kældergulv (Jordgulv) ses de tilbageblevne 40 cm tykke Lerlag. Det overliggende Murværk i Hovedskillerummet er tydeligt skredet ud og flækket paa Grund af manglende Fundering og Undermuring.

Iøvrigt har Ydermure saavel som Hovedskillerum været funderet over gennemgaaende Planketræk, anbragt umiddelbart paa Undergrunden; disse

Planker er efterhaanden raadnet bort, hvorefter Muligheden for Sætninger har været til Stede (Billederne 2 og 3).

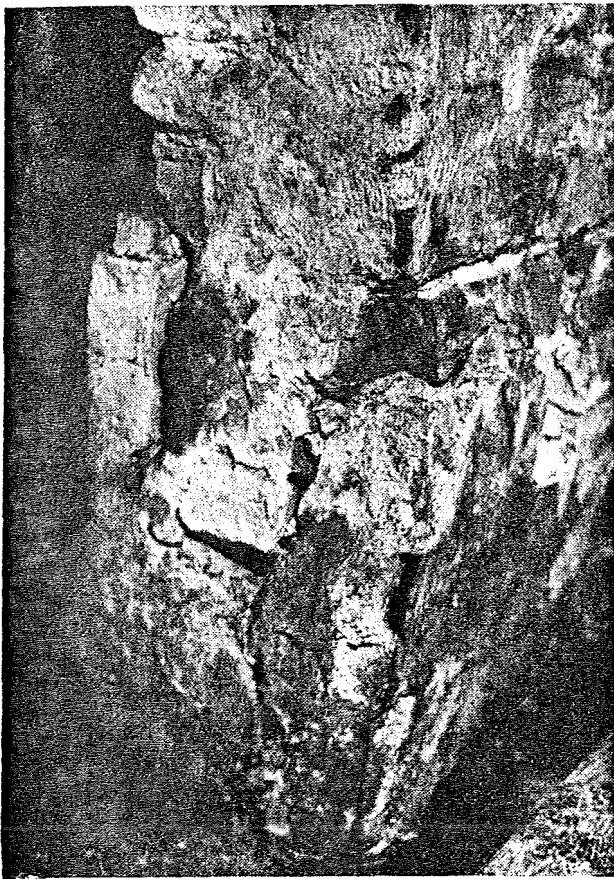
Fig. 3.

Et andet Sted af Hovedskillerummet med tydelige Revner, der helt har flækket Murværket.

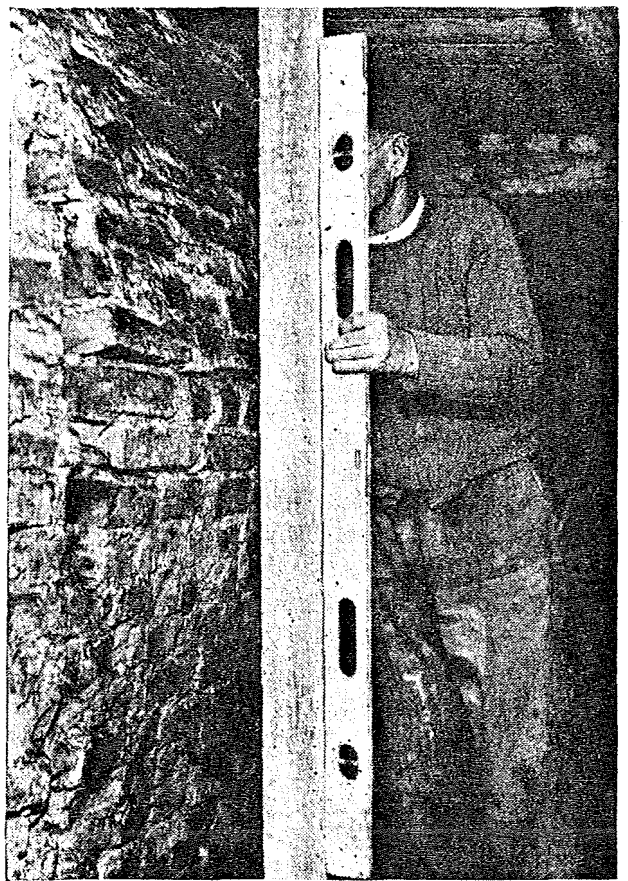
Fig. 4.

Som Følge af Sætningerne i Ydermure og Hovedskillerum er Kælderbjælkerne sunket, og hvor de er anbragt umiddelbart over Tværskillerummene, som er nogenlunde forsvarligt funderede, er disse trykket ud af lodret Stilling i store Buler (Billede 4).

Billedet er et Eksempel paa et Tværskillerum, som er trykket ud af lodret Stilling, saaledes at der dannes en Bule paa Væggen.

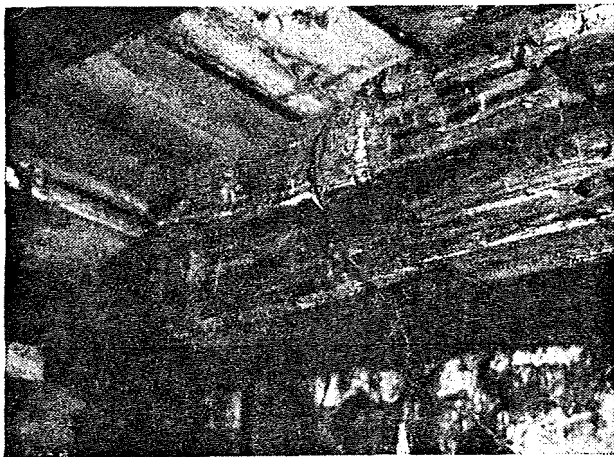
Fig. 5.

Endvidere viste det sig, at flere af Kælderbjælkerne var i meget daarlig Forfatning paa Grund af Raaddenskab og Angreb af Træorme (Billede 5).

Billedet viser den yderste Meter af en Bjælke, der er fuldstændig borttraadnet, hvorefter en behjertet Person har bundet den resterende Del af Bjælken fast til de overliggende Gulvbrædder med et Stykke Staaltraad.
