Tagkonstruktioner og gesimser.

Byggelovens § 61.

DK 624.024:693

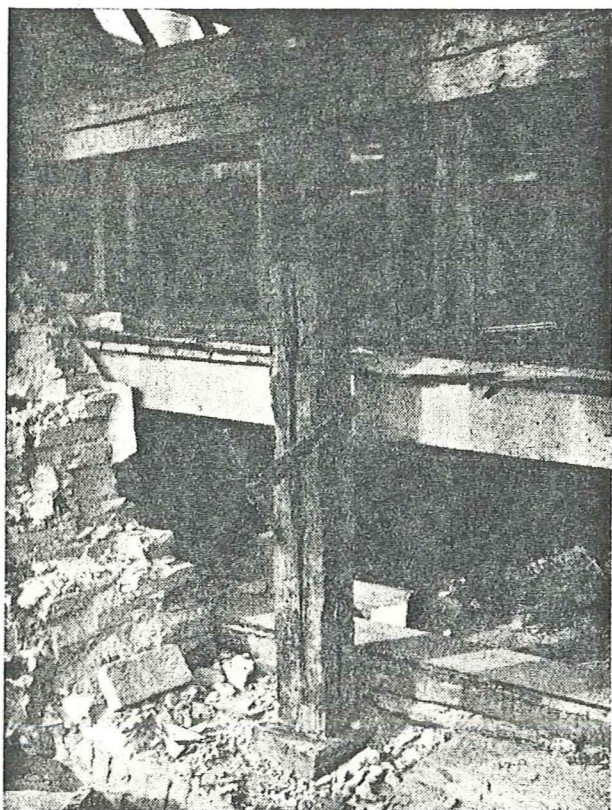
Billedet viser trimpelstolpen, efter at hovedgesimsens murværk er fjernet. Tømmeret har været helt omgivet af murværk og har derfor været særlig udsat for ødelæggelse.

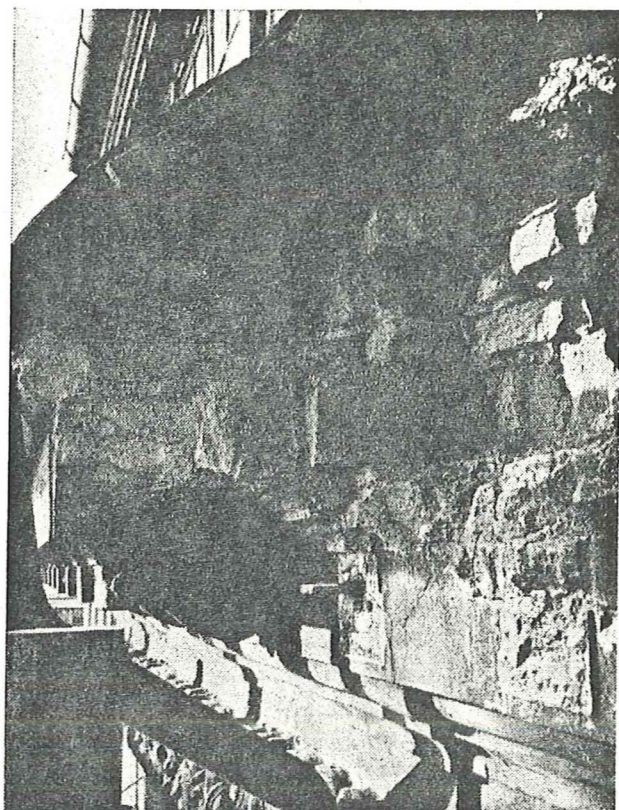
På billedet ses tværsnittet af hovedgesimsen og nedenunder mærkerne efter de borthuggede konsoller. Konsollerne har været båret af murankre, der et enkelt sted ses midt i mærket efter konsollen.

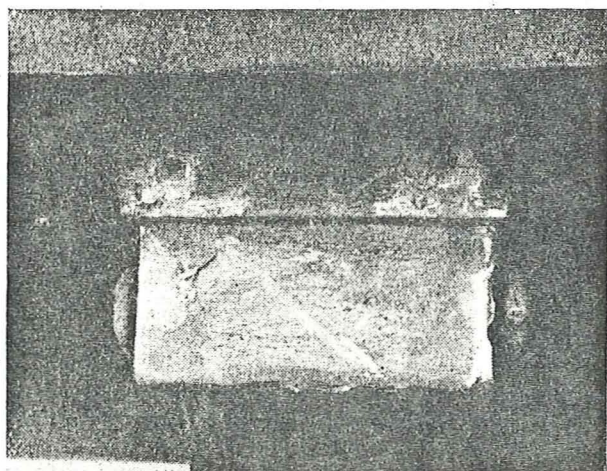
Billedet viser en konsol set forfra. I den øverste del kan man se hullerne til skruerne, der har fastholdt konsollen til gesimsen.
