## Murværk.

Bygningsvedtægtens § 61.

Huset, der her skal omtales, har 4 etager og mansardetage og er beliggende »i den gamle by«, d.v.s. inden for voldene.

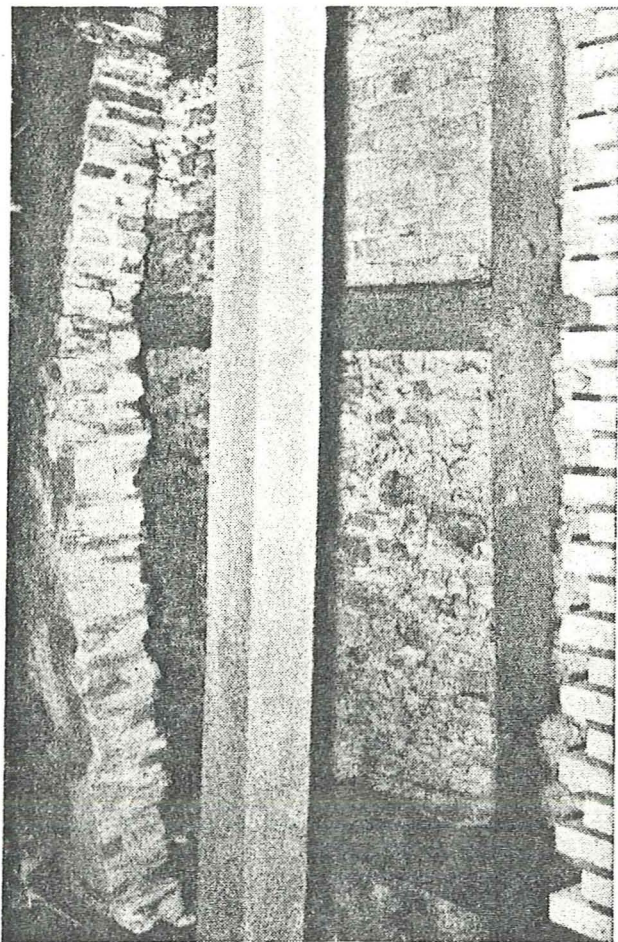
Fig. 1.

Billedet viser, den revnede gavlmur i porten under reparation. Ved sammenligning med afstivningstømmeret får man et indtryk af størrelsen på væggenes udbuling. Bagved ses naboens bindingsværksgavl.

Hvis udbulingen nu havde vist sig midt for hovedskillerummet, var det forståeligt. En stor påvirkning herfra kunne have forårsaget bulen, der på sin mest fremspringende del gik ca. 25 cm frem foran lodlinjen i den 1-stens gavlmur, men bulen viste sit største fremspring på et sted mellem gadefacaden og bygningens midte, nærmest facaden (billede 1). Gavlen, der kun var dækket af nabo-

Årsagen til bulens fremkomst må derfor udelukkende søges i en eller anden fejl ved murværket, som ikke var umiddelbar synlig.

Porten blev afspærret og rustikbeklædningen fjernet ud for bulen, og gavlmuren fremviste her en stor, vandret revne midt i portens højde. Det så ret faretruende ud, og der blev derfor omgående fremskaffet tømmer og tømrere, og i løbet af kort tid var der anbragt en forsvarlig afstivning.

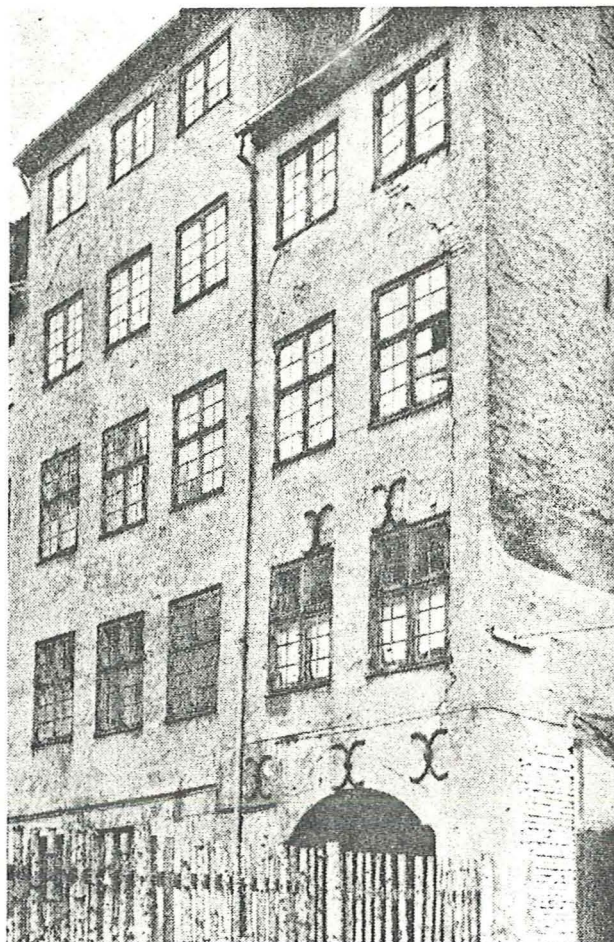
Fig. 2.

Billedet viser bygningens gårdside med de store ankre over portåbningen. Der er ingen tvivl om, at der tidligere har været fare for bygningens stabilitet.

Portens udmunding i gårdfacaden (billederne 2 og 3) var foroven formet som en bue. På et eller andet tidspunkt har portbredden vist sig for ringe, og uden at gøre sig videre skruper er der afhugget

$\frac{1}{2}$  sten af hver portside. Men porten har i givet fald også været for lav. Et for højt læs har været på vej gennem porten, men er gået mod portbuen og har skubbet den ud. I stedet for at foretage en afstivning og ommuring har man søgt at holde på det allerede ødelagte murværk ved at anbringe 3 meget store ankre, hvis størrelse står i omvendt forhold til virkningen; de går nemlig kun ind til første bjælke, der som tidligere nævnt ligger parallelt med facaden og lige inden for muren.

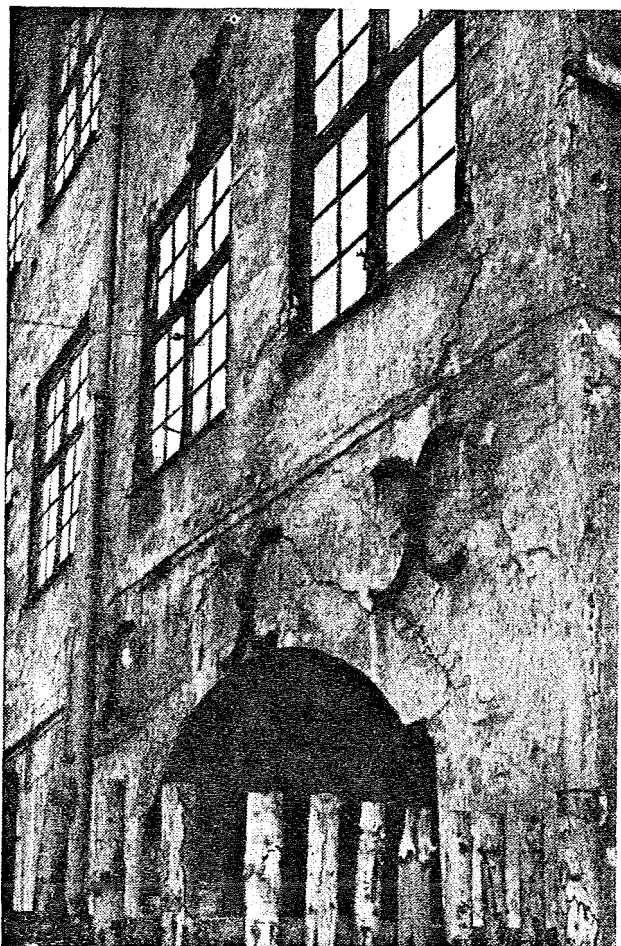
Fig. 3.

Af billedet fremgår det, at der på begge sider af porten er borthugget  $\frac{1}{2}$  sten af sidemurpillerne, og man får også et indtryk af udbulningen over portbuen og den stærke revnedannelse.
