Murværk ødelagt ved rustangreb på jernkonstruktioner.

Byggelovens § 61.

Bygningsvedtægtens § 37, stk. 1.

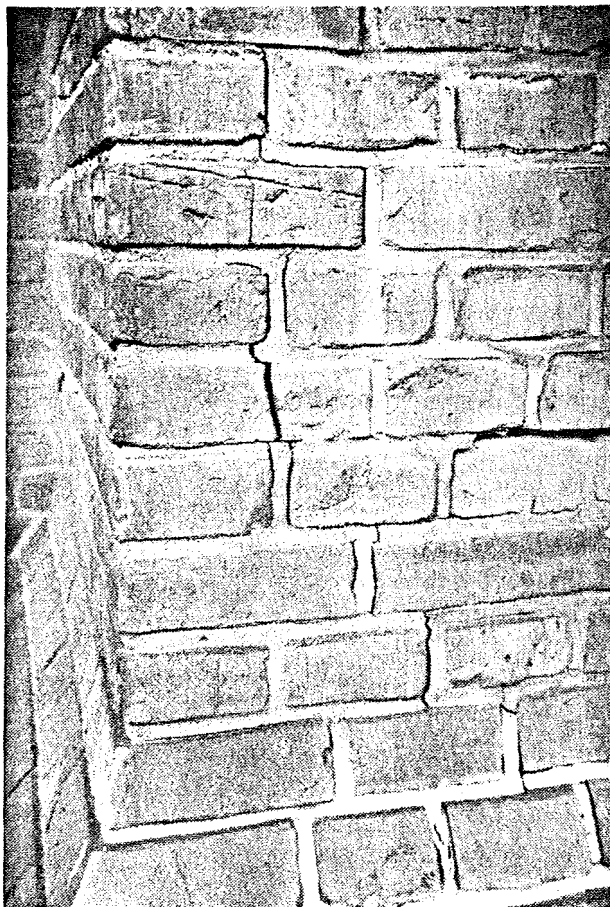
Fig. 1.

Billedet viser revnedannelsen i murværket i en af karnapper-nes brystningsmure. Revnedannelsen er ret omfattende, og fugemørtelen er allerede begyndt at falde ud, hvilket yderligere har givet mulighed for vandindtrængen og deraf følgende angreb på jernkonstruktionerne.

og forretningsejendom var opstået ret stærke revne-dannelser i karnapperne, hvor brystningsmurene var revnet på kryds og tværs som vist på fig. 1.

Et regelmæssigt tilsyn med bygningernes façader og udvendige konstruktioner kan begrænse angrebene og medvirke til, at vore huse holdes i forsvarlig og sømmelig stand, hvilket også i længden vil vise sig at være langt det billigste.

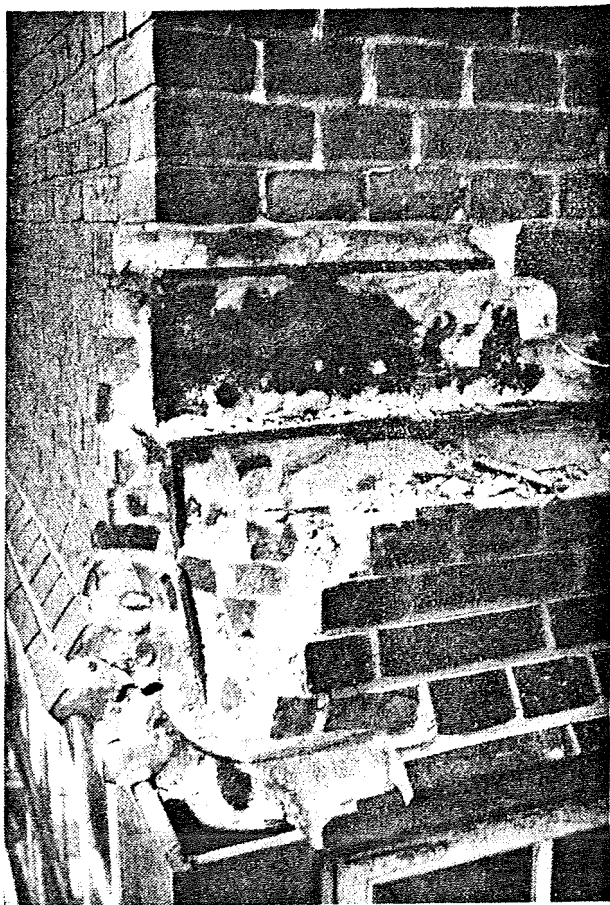
Fig. 2.

Ved borthugning af murværket ud for de bærende jernkonstruktioner i karnapperne viste det sig som angivet på fig. 2, at jernet flere steder kun var dækket af en skal på 1,5—2 cm murværk, og at der yderligere var benyttet kalkmørtel uden nogen rustbeskyttende behandling af jernkonstruktionerne.

Tilfældet er desværre ikke enestående, men viser, hvor betydningsfuldt det er effektivt at beskytte jernkonstruktioner mod rustangreb.

Billedet viser jernkonstruktionens beliggenhed efter borthugningen af murværket. Bærejernene har flere steder kun ligget 1,5—2 cm fra murværkets yderside, og der har været benyttet kalkmørtel ved opmuringen.
