## Altaner.

Byggelovens § 61.

DK 624.02

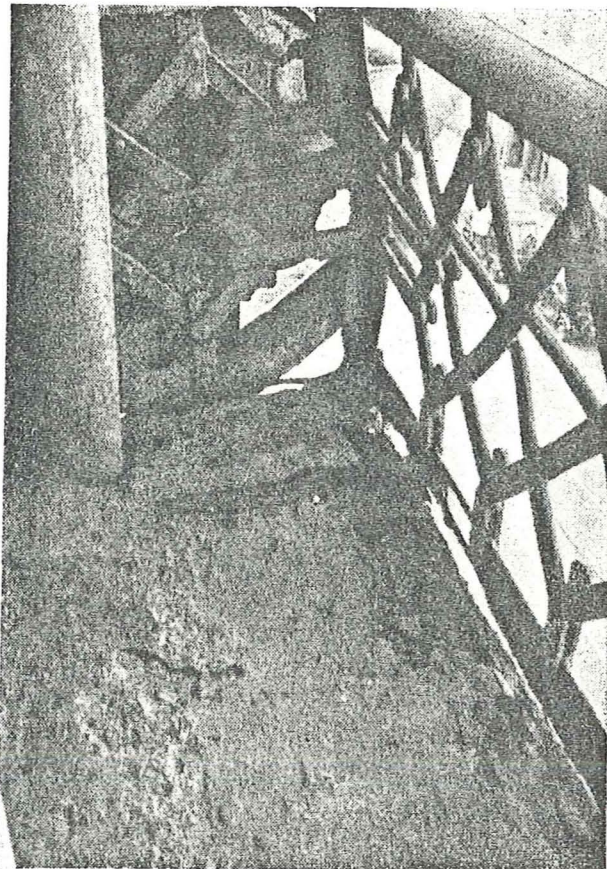
Fig. 1.

Billedet viser en ødelagt altan bestående af udliggerjern med overliggende jernplade. Såvel altanpladen som værnet er i stærkt forfald.

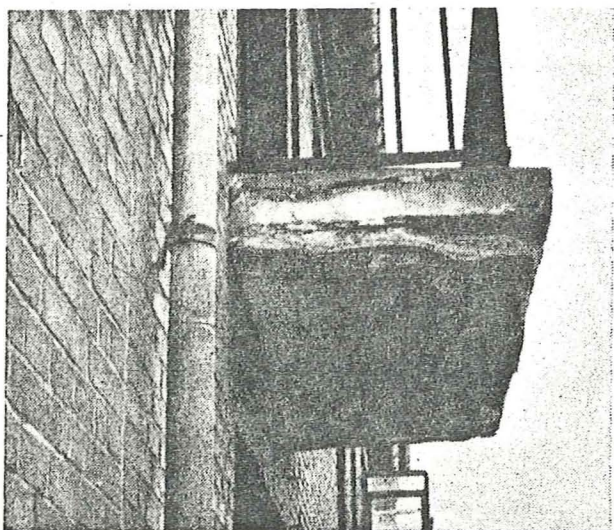
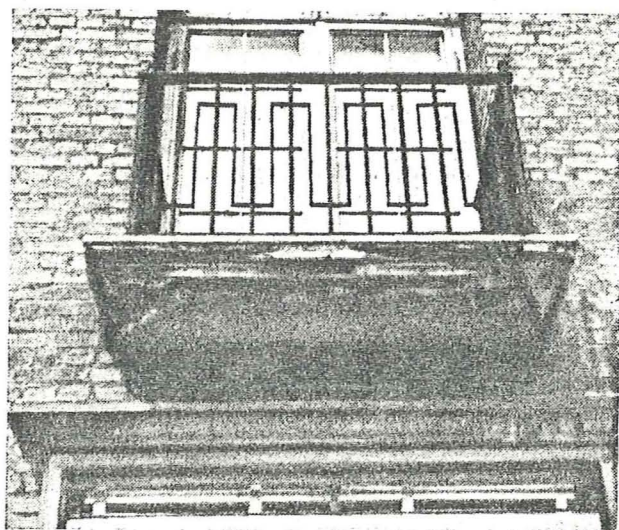
Billederne viser ødelagte altaner, hvor det nedsvivende regnvand har givet anledning til stærke rustangreb på udliggererne med påfølgende bortsprængning af den omgivende beton.

Mange af disse altaner med en alder af 40—50 år er nu i stærkt forfald (fig. 2 og 3), og de foretagne undersøgelser har givet en del erfaringer. De yderste jernudliggerer, der tilmed ofte har den yderste side fri, viser stærke rustdannelser i den nederste del mellem bjælkens krop og flange (fig. 4 og 5), men de største rustdannelser findes ofte på de midterste udliggerer ud for altandøren i de tilfælde, hvor udliggerjernenes overside ikke ligger tilstrækkeligt under den tilstødende etageadskillelse, og disse rustdannelser optræder næsten altid på det farligste sted, hvor altanplade og facademur mødes (fig. 6, 7, 8 og 9).

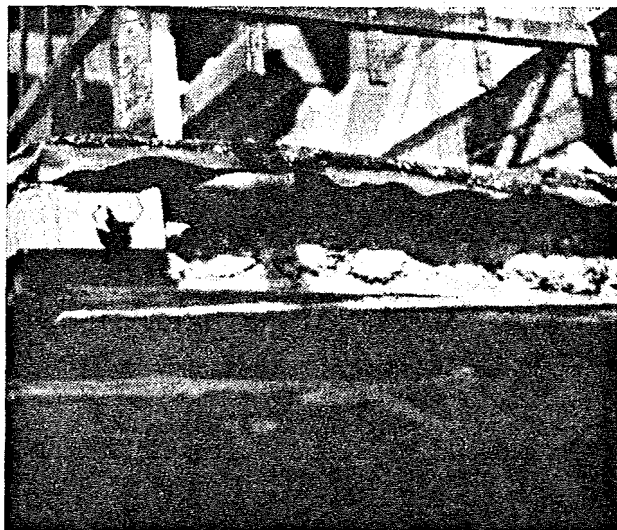
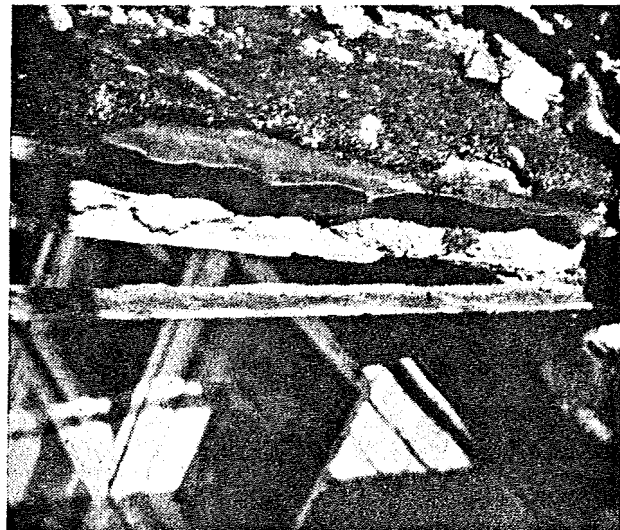
Billederne viser ødelæggelsen af jernet i forkanten, hvor forbindelsen mellem jernets krop og flanger er bortrustet. Altanen har været forsynet med asfaltbelægning med bly i forkanten, men udbedringen er sket på så sent et tidspunkt, at rustangrebet på jernkonstruktionen ikke har kunnet standses.

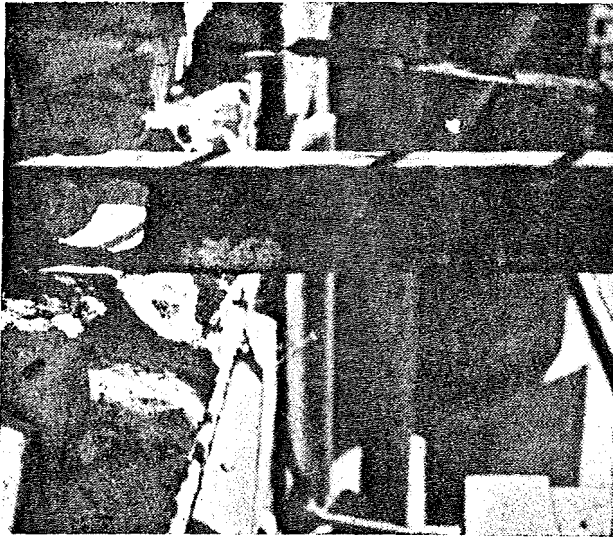
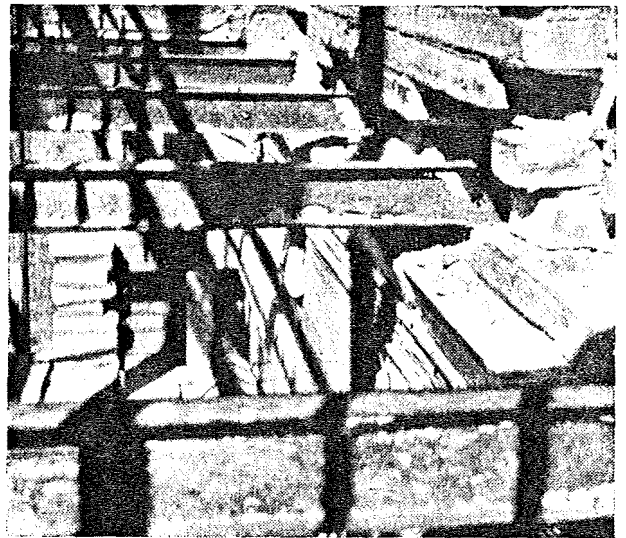
Billederne viser altanens udliggerjern efter borthugning af betonudstøbningen. Rusttæringen viser sig særligt på det farligste sted, hvor altanplade og facademur mødes. Når ejendommens vedligeholdelse igennem årene forsømmes, kan skadernes økonomiske omfang som i dette tilfælde blive meget store.

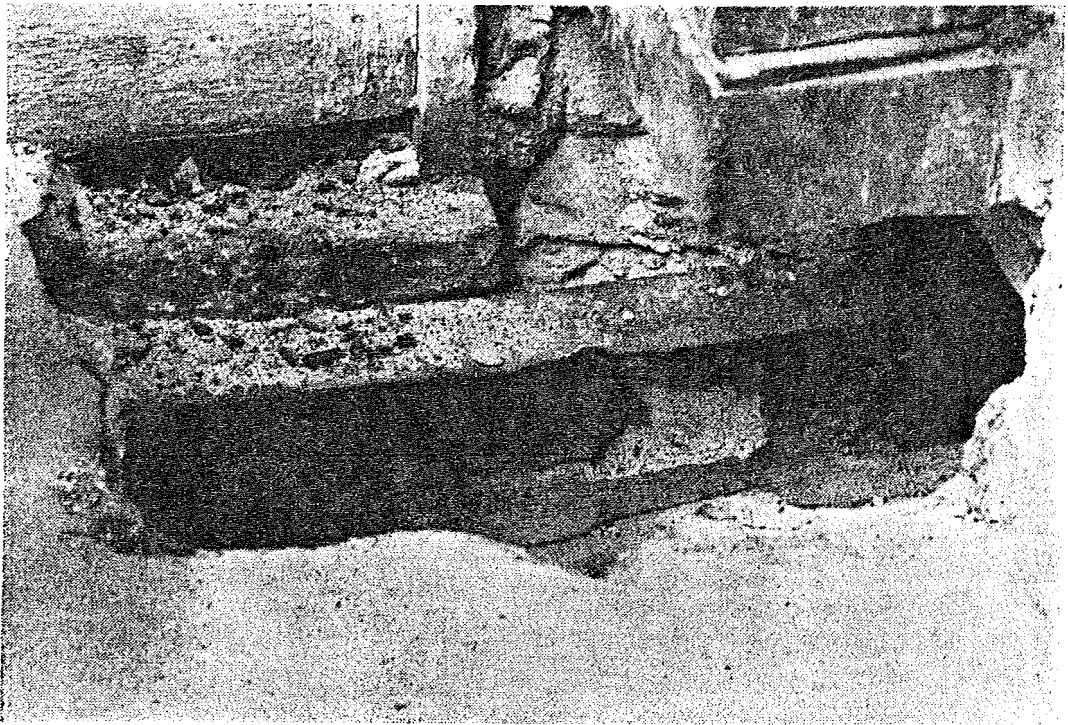
Fig. 8.  
Billedet viser et ved murlinien afdækket altanudliggerjern. Den anvendte udstøbningsbeton har ikke været tilstrækkelig vandtæt, og en asfaltbelægning på altanpladen har ikke kunnet beskytte mod yderligere vandindtrængen.

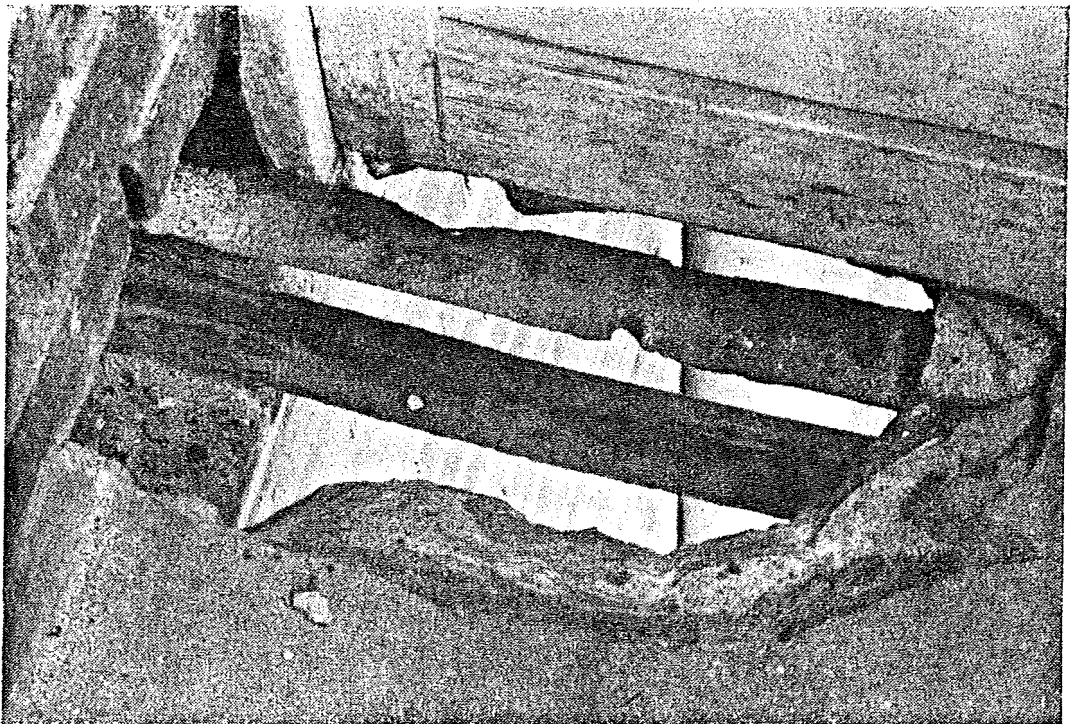
Fig. 9.  
Kroppen på udliggerjernet, af dimension NP nr. 10, er bortrustet, således at kun flangerne er tilbage. På billedet ses flangerne som to adskilte jernplader.

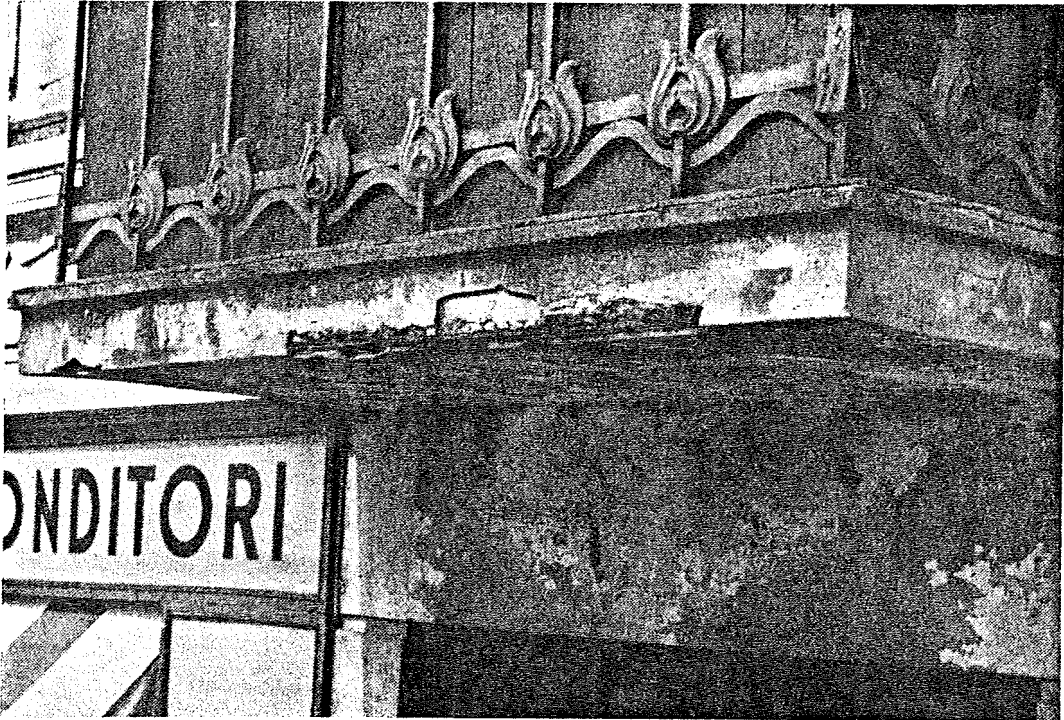
Fig. 10

Ofte er jernene ikke indstøbt i tilstrækkelig god beton, eller beskyttelseslaget har været for tyndt (fig. 10 og 11).

Billedet viser en altan udført med en rammekonstruktion. Pudslagets udførelse og kvalitet har været for ringe. Fugtigheden har kunnet trænge ind til jernene, hvorefter rusten har bortsprængt pudslaget flere steder.

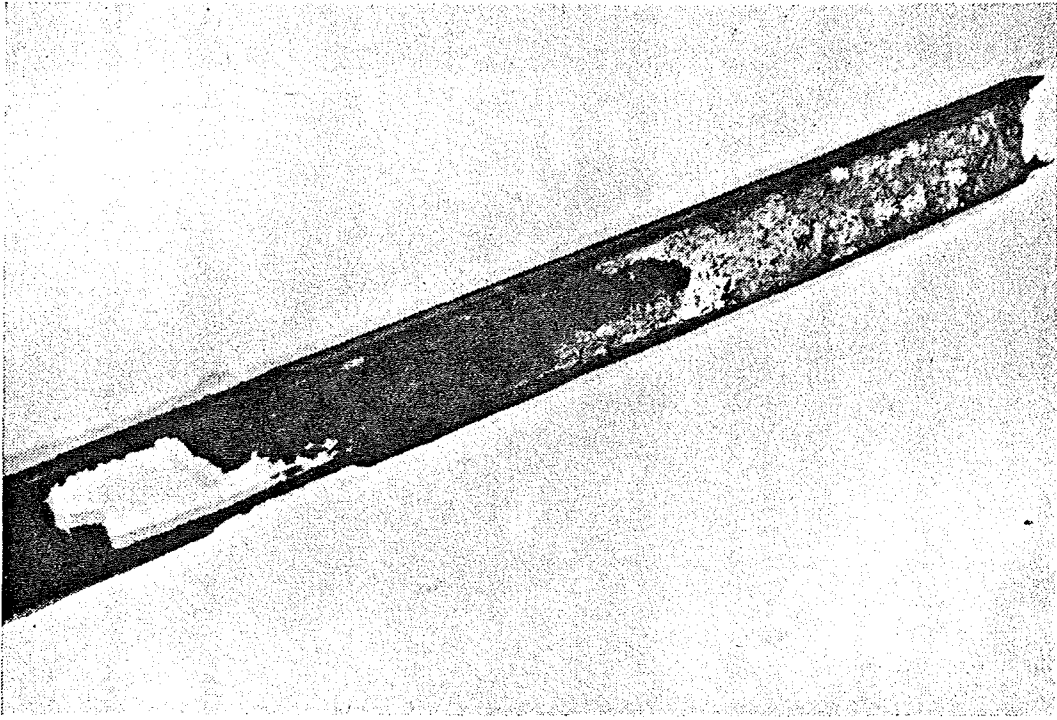
Fig. 12.

Der har vist sig eksempler på (forsidebilledet og fig. 12), at jernbjælken totalt er fortæret af rust, og i flere tilfælde forbavses man over, at en sådan altan ikke er styrtet ned.

Billedet viser et karakteristisk eksempel på udliggerjern, fuldstændig ødelagt ved rusttæring.

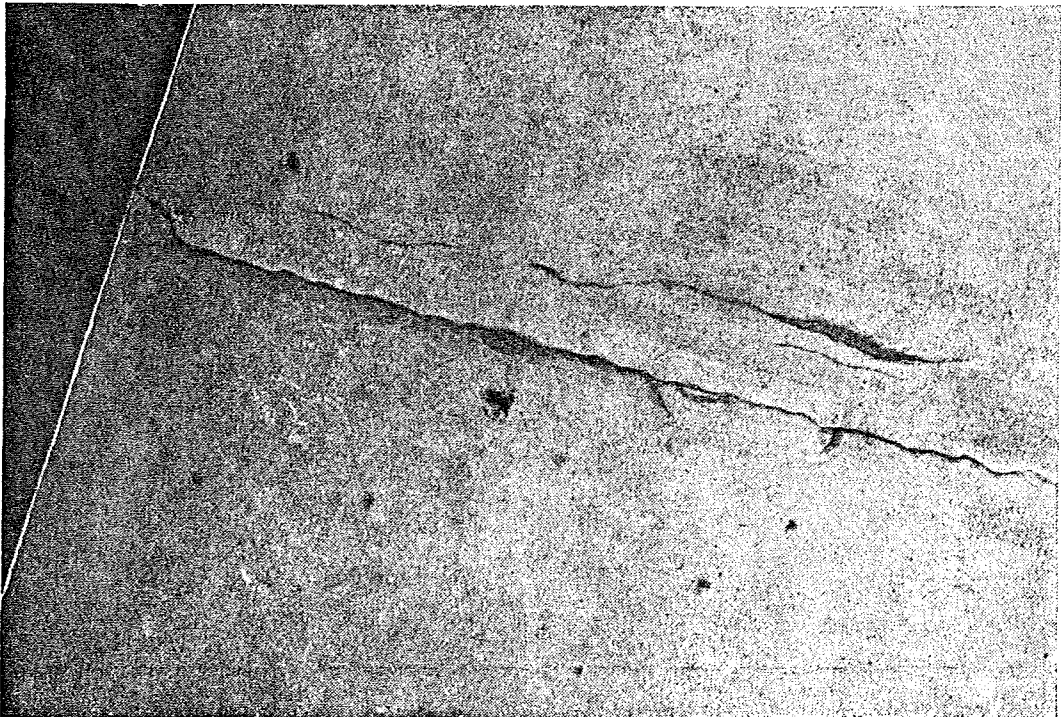
Fig. 13.

Billedet viser et altangulv, hvor altanpladens overbeton allerede efter 10 års forløb er sprængt over udliggerjernet.

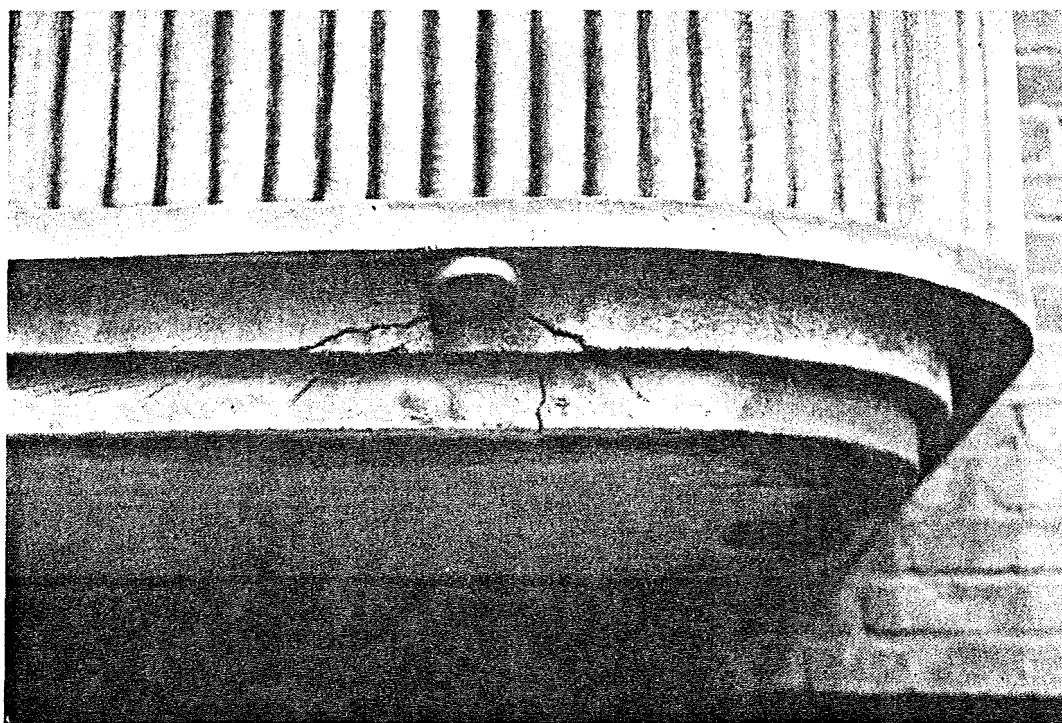
Fig. 14.  
Altanrækværkets bærejern har sprængt altanpladen. Betonblandingen har formentlig ikke været tilstrækkelig vandtæt, og udformningen af bærejernet har været uhensigtsmæssig. Af ejendommens 43 altaner havde de 40 sådanne sprængninger.

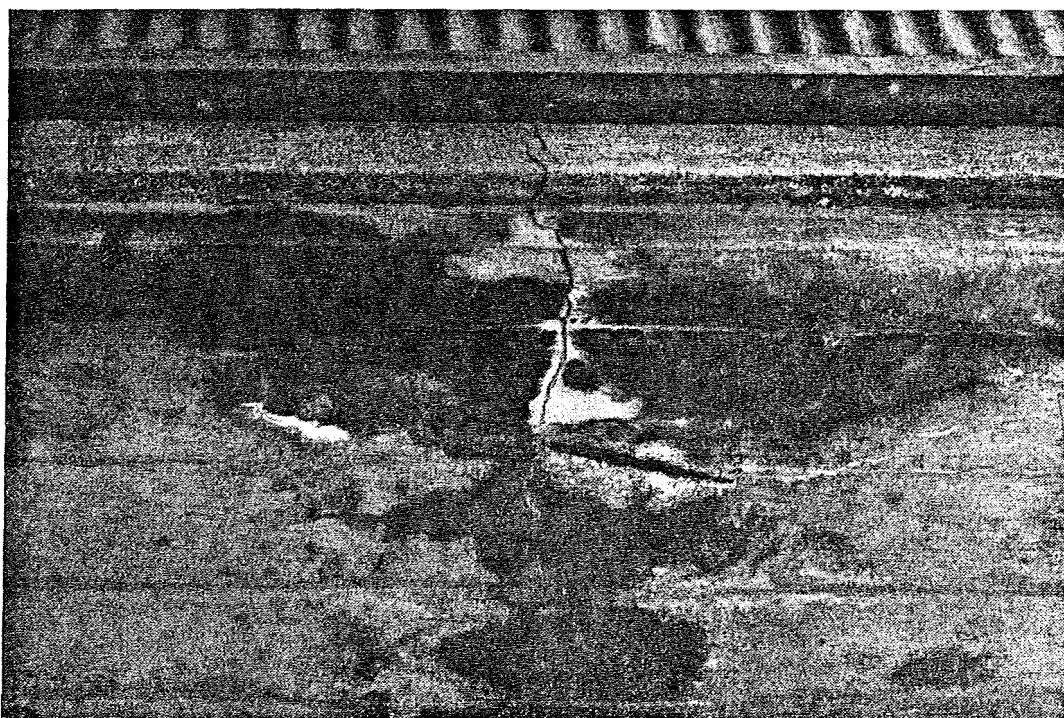
Fig. 15.  
Betonen er revnet langs udliggerjernet, og det gennemsvivende vand har misfarvet undersiden af altanpladen. Ca. 20 cm fra altanforkanten ses en del af det rundjern, der uden omtanke er anbragt for yderligt uden tilstrækkelig beskyttelse af betonen.

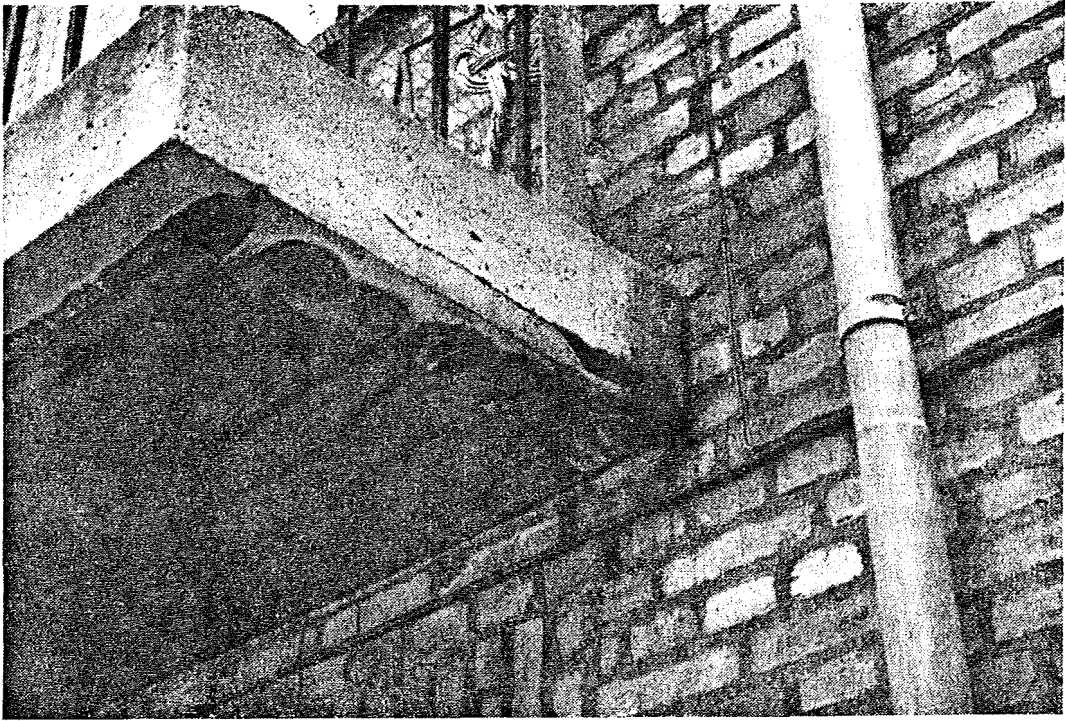
Fig. 16.  
Billedet viser en begyndende ødelæggelse af kanten af en betonplade. Revnen har allerede fået en vis udstrækning, og et stykke af den dækkende beton er faldet ud. — Altanpladen er ikke over 20 år gammel.

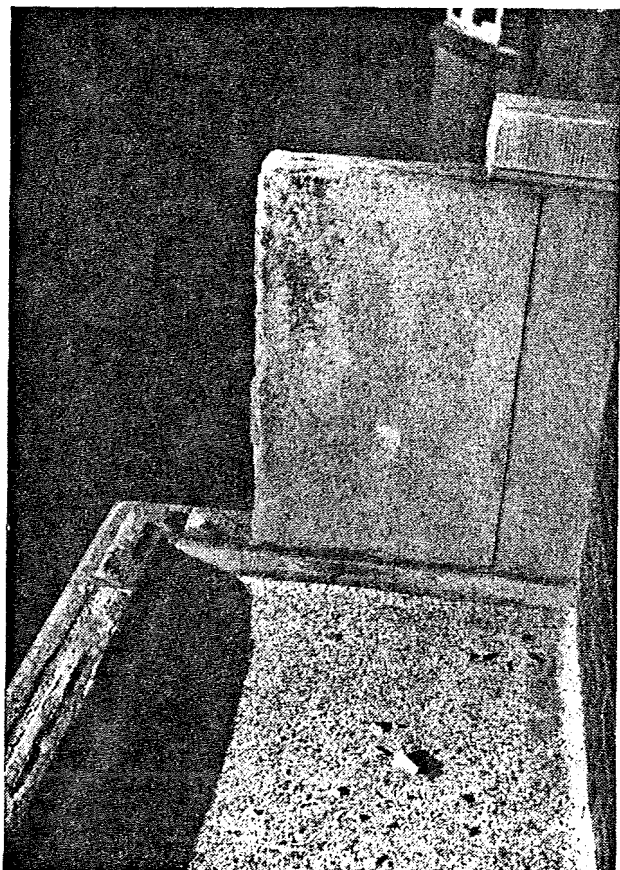
Fig. 18.

Et støbt altanrækværk, sammensat af forskellige dele, var efterhånden blevet så medtaget af vind og vejr, at størstedelen af værnet styrtede ned under en storm.

Der findes også tilfælde, hvor altanerne har været sammensat af støbte plader, men hvor konstruktionen ikke har været rigtig gennemtænkt eller udført med tilstrækkelig omhu (fig. 18 og 19).

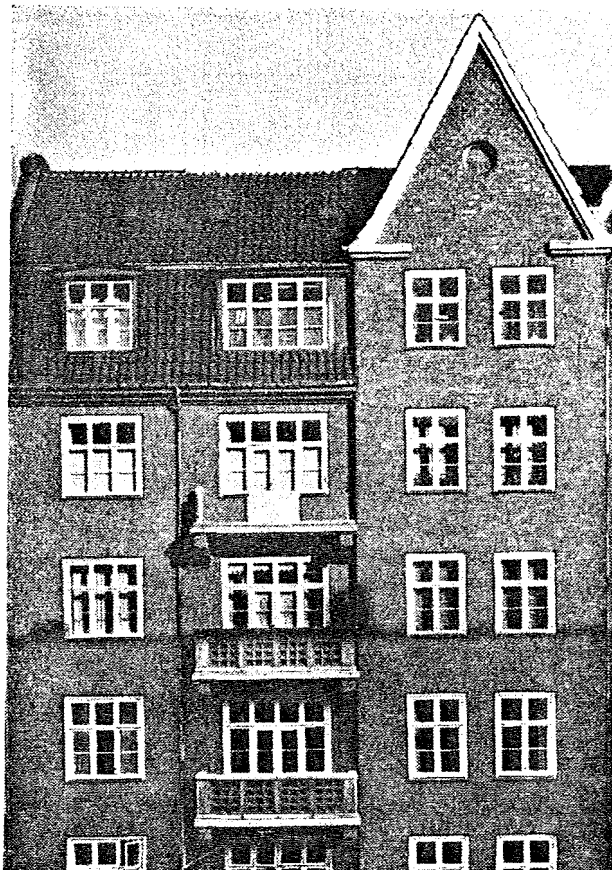
Fig. 19.

Billedet viser resterne af det nedstyrtede altanværn. På billedet kan man i de øvrige etager se, hvorledes altanrækværket oprindeligt har været udført.

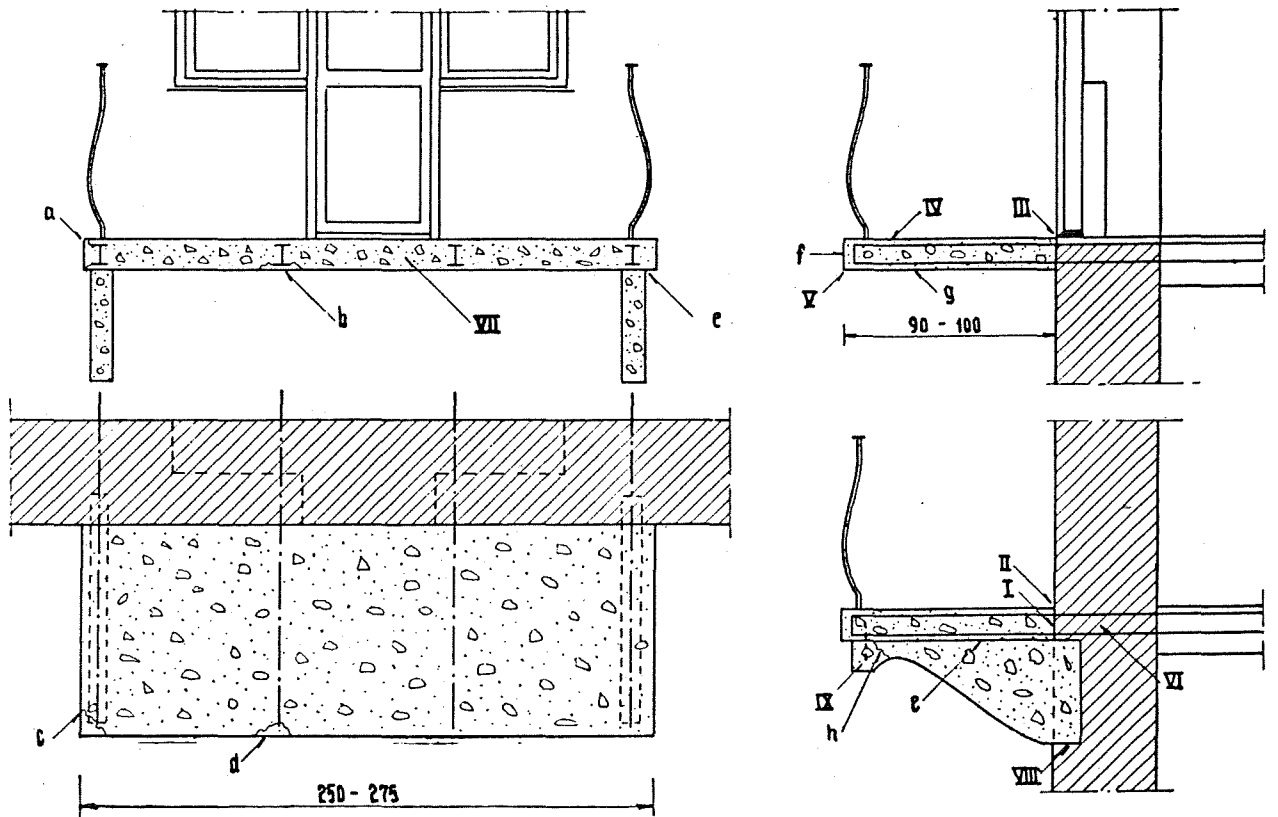
Fig. 20.

Tegningen viser en altan med de ved ældre altaner almindeligt forekommende fejl.

- I) Betonen er støbt ind imod murens forside, uden at der er udsparet nogen fals i muren.
- II) Betonen ender ikke i en hulkehl ved muren.
- III) Betonen ender ikke i en hulkehl ved døren.
- IV) Altanens overside har ikke fald bort fra muren.
- V) Der er ikke vandnase på undersiden ved forkanten.
- VI) Murværket om jernbjælkerne er udført i kalkmørtel i stedet for cementmørtel (grus og cement).
- VII) Der er anvendt dårlig beton.
- VIII) Knægte, der kun er til pynt, er kun ført  $\frac{1}{2}$  sten ind i muren.
- IX) Knægtene er ved forsiden fastgjort ved dorne, der ikke er rustbeskyttede.

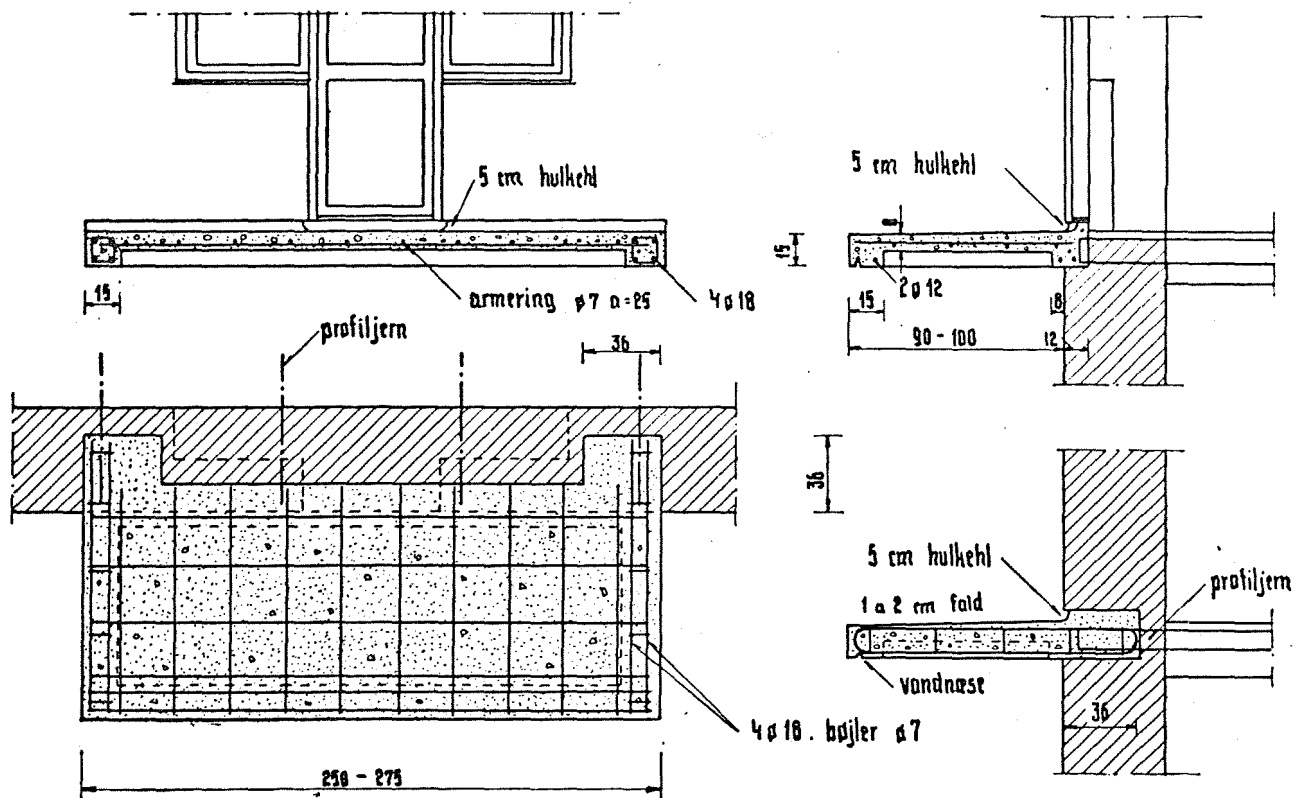
Eksempel 1.

Den oprindelige altan har bestået af 4 jernudliggerer med beton imellem. Udliggerne var stærkt tærede ved murens forside.

Ved reparationen blev betonen fjernet og udliggerne skåret over ved murens forside. Resterne af de to mellemste udliggerer blev liggende uden at indgå i den nye konstruktion. Muren om enderne af de yderste udliggerer blev hugget bort i 36 cm dybde og i 36 cm bredde.

Disse ender blev stødt med jernbetonudliggerer. Armeringsjernene i jernbetonudliggererne er bundet sammen med bøjler til »gamacher«. Der er anvendt 2  $\varnothing$  18 mm, der er bøjet således, at armeringen bliver 2  $\varnothing$  18 mm i oversiden som trækarmring og 2  $\varnothing$  18 mm i undersiden som trykarmring. Bøjlerne, der holder dem sammen, er  $\varnothing$  7 mm. Denne armering kan hejses op i sammenbundet stand. »Gamacherne« skydes ind over enderne af de afkortede udliggerer, således at de når 36 cm ind bag murens forside. Da armeringen er ens i over- og underside, kan den ikke vendes forkert. Det er let at holde den sammenbundne armering på plads under støbningen.

Det er beregningsmæssigt nødvendigt at anbringe bøjler bag murlinien. Af hensyn til arbejdet med indstampning af beton i hullet er det ønskeligt, at antallet af bøjler inde i hullet begrænses så meget som muligt. I dette tilfælde har 1 bøjle  $\varnothing$  7 mm helt inde i muren og 1 bøjle  $\varnothing$  7 mm ved murens forside været tilstrækkelig.

Forkanten er udformet som en bjælke, der er armeret med 2  $\varnothing$  12 mm. Den øvrige del af altanen er en 8 cm tyk jernbetonplade armeret med  $\varnothing$  7 mm med afstand 25 cm i begge retninger. Betonpladen er udført i en fals  $\frac{1}{2}$  sten ind i muren.

I dette eksempel kan indspændingsmomentet optages med dobbelt sikkerhed, idet det både kan overføres til den tilbageblevne del af jernudliggererne, der er fastgjort til etageadskillelsen, og af muren, idet trykfladerne mellem betonen og murværket er tilstrækkelig, og der er den nødvendige belastning fra muren til at tage indspændingsmomentet.

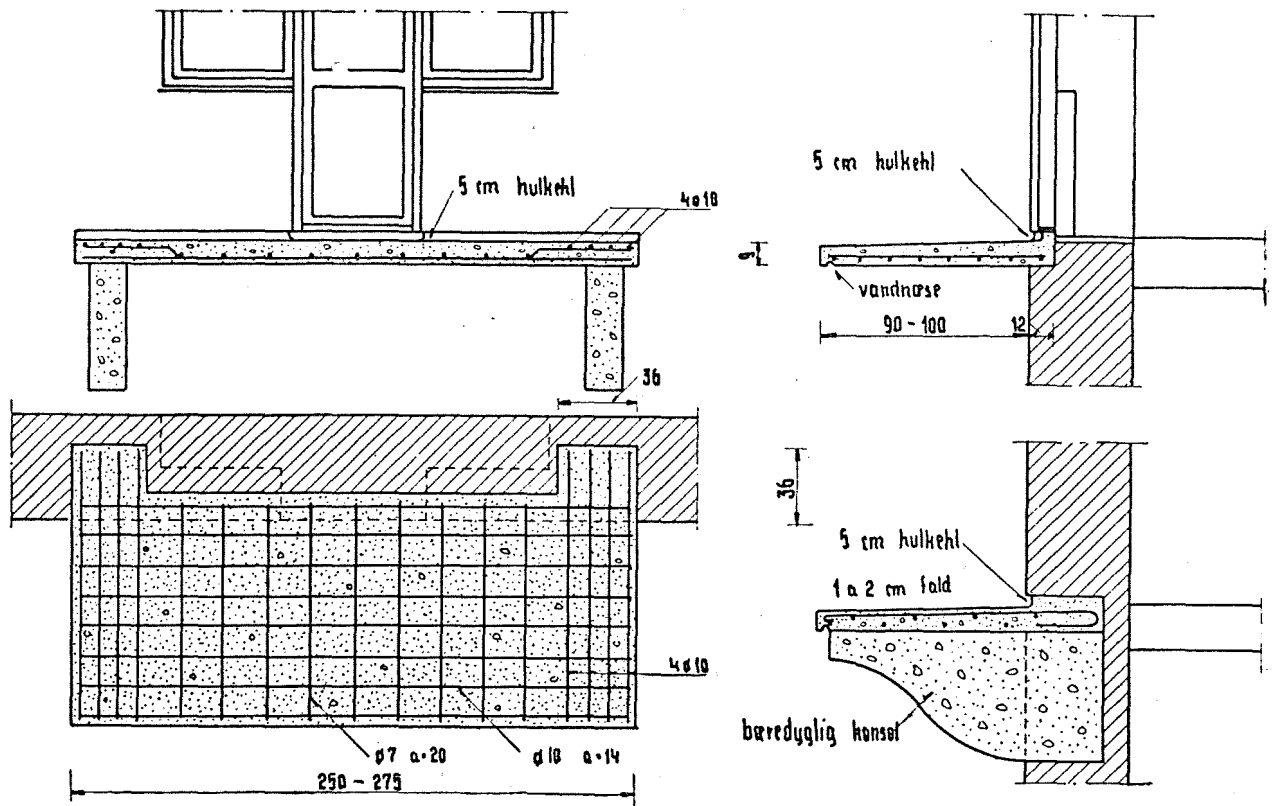
Eksempel 5.

Den oprindelige altan har været uden udliggere, men hvilende på knægte. Altanpladen var kassabel. En omhyggelig undersøgelse af knægtene og mørtlen i fugerne omkring dem viste, at de var uden skader. En beregning af deres styrke efter nutidens krav viste dog, at de ikke helt opfyldte disse. Da de imidlertid havde båret altanen i mange år, blev det besluttet at anvende dem igen, idet der dog blev skaffet en ekstra sikkerhed ved den viste udførelse af den nye altanplade.

De yderste ender af denne blev udformet som udliggere, der er forankret ved indstøbning i huller i murværket. Udliggerne og muren alene kan ikke optage indspændingsmomentet, men giver sammen med konsollerne tilstrækkelig sikkerhed.

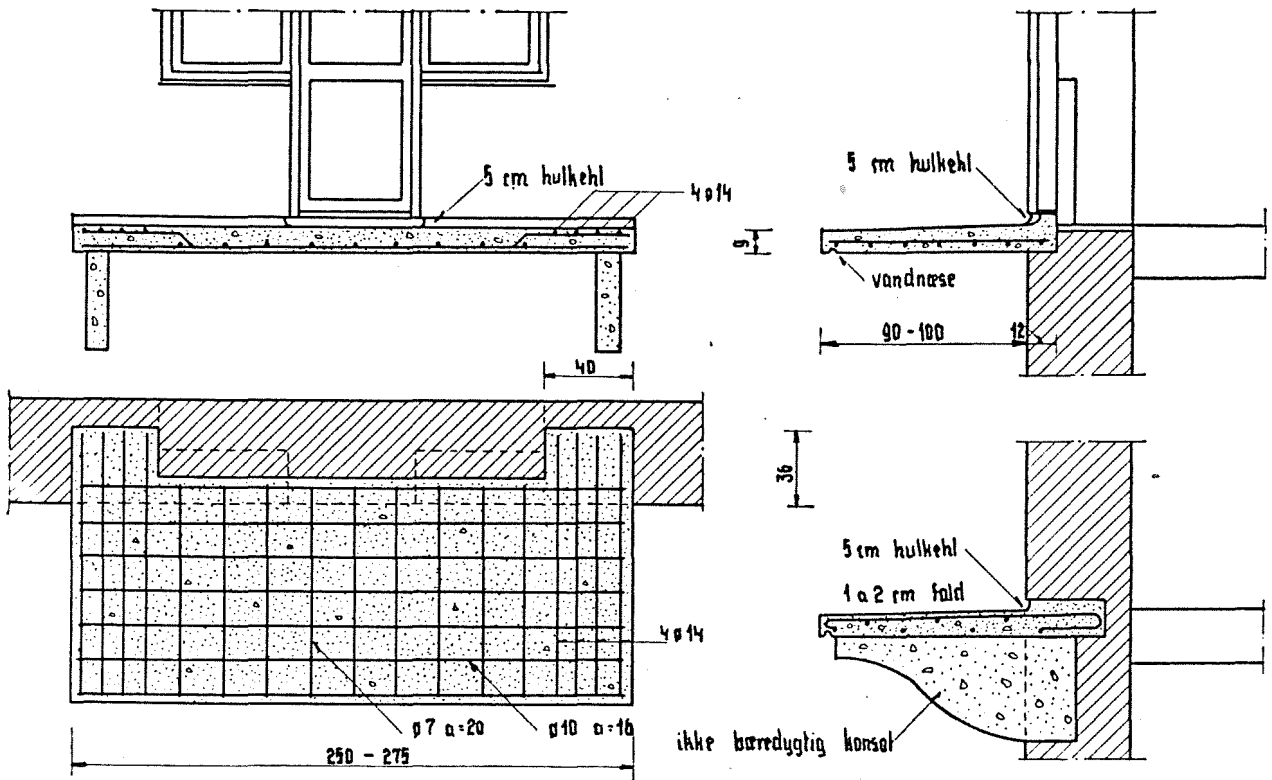
Eksempel 8.

Den oprindelige altan blev båret af knægte, der ikke længere kunne anses for bæredygtige. Altanpladen var kassabel. Knægtene var dog i en sådan stand, at det var forsvarligt at lade dem blive siddende af hensyn til bygningens stil.

Ved reparationen blev den oprindelige altanplade fjernet, og der blev støbt en ny altanplade. De yderste 40 cm af pladen i hver ende er udformet således, at de virker som udliggere, idet en armering i oversiden i hver ende er ført ind i hullerne i muren.

Da udliggerne kun er indspændt i muren, var det nødvendigt ved beregning at eftervise, at altanerne i den øverste etage får den nødvendige modvægt fra den overliggende mur.
