## Ubetænksomhed.

En del af bladets læsere vil sikkert være vidende om, at der i de senere år hyppigt er forekommet store, bekostelige reparationer af altankonstruktioner udført omkring århundredskiftet.

Vi bringer her et eksempel på en sådan mindre velgennemtænkt konstruktion, der viser en sammenblanding af murværk, beton, træ og jern, som har vist sig at være meget uheldig.

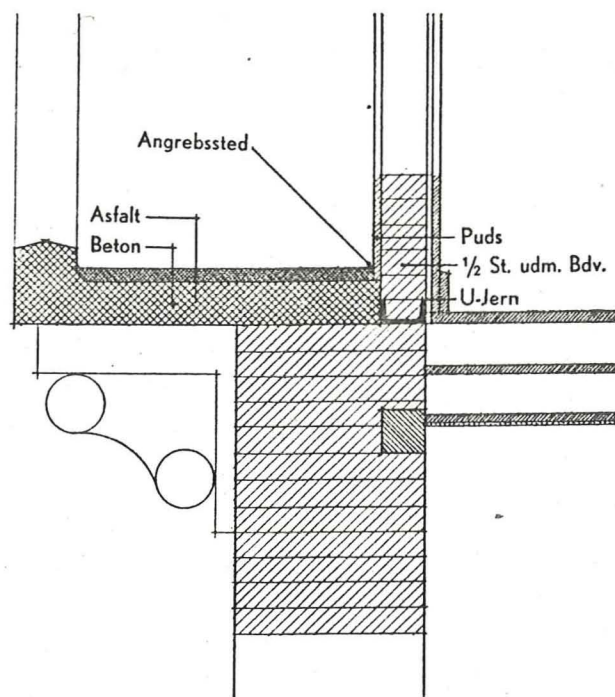
Snit af altan- og stolpevægskonstruktion.

På tegningen ses en stolpevæg, udført af udmuret jernbindingsværk, stående på træbjælkelag og grundmur og med en gennemløbende altanplade i bjælkelagshøjde.

De svære træbjælker, der er anbragt med ca. 65 cm afstand fra midte til midte, udgør en væsentlig

del af stolpevæggens understøtning, idet den gennemgående U-jern hviler direkte på bjælkernes overside.

På skitsen angiver pilen retningen for fugtighe- dens nedtrængen, og i tidens løb er samtlige bjælke- hoveder blevet angrebet af råd.

En væsentlig part af skylden for den skete skade må antagelig søges i den omstændighed, at de an- vendte materialer: murværk, træ, beton og jern, ar- bejder så forskelligt, at der opstår revner, hvilket i nærværende tilfælde er resulteret i en fuge ved al- tanpladens tilslutning til mur.

Til trods for den uheldige materialesammensæt- ning kunne en kraftig hulkehl i asfaltbelægningen i forbindelse med en blyinddægning på dette sted ef- fektivt have modvirket skadens opståen.

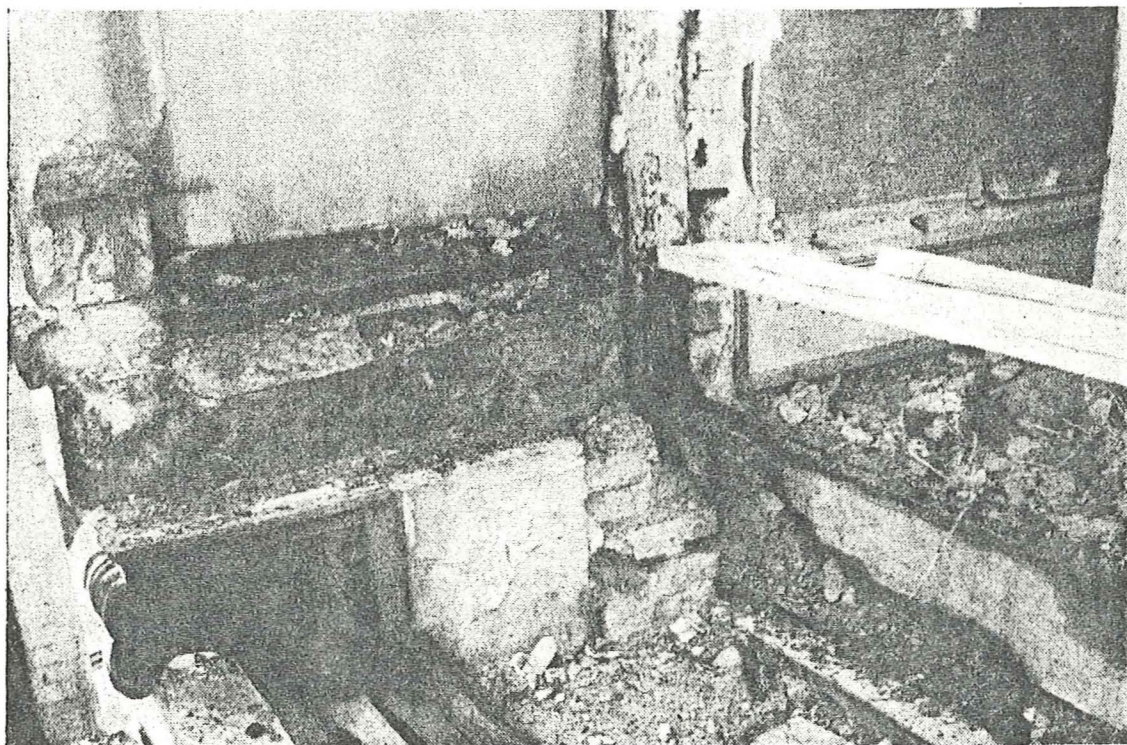
Billedet viser et tværsnit af altan- og stolpevægskonstruktionen. Foruden ses en konsol, hvorover altanpladen, et udligningslag og asfaltbelægningen. Af stolpevæggen ses resten af det vandrette fordelingsjern i stolpevæggen.

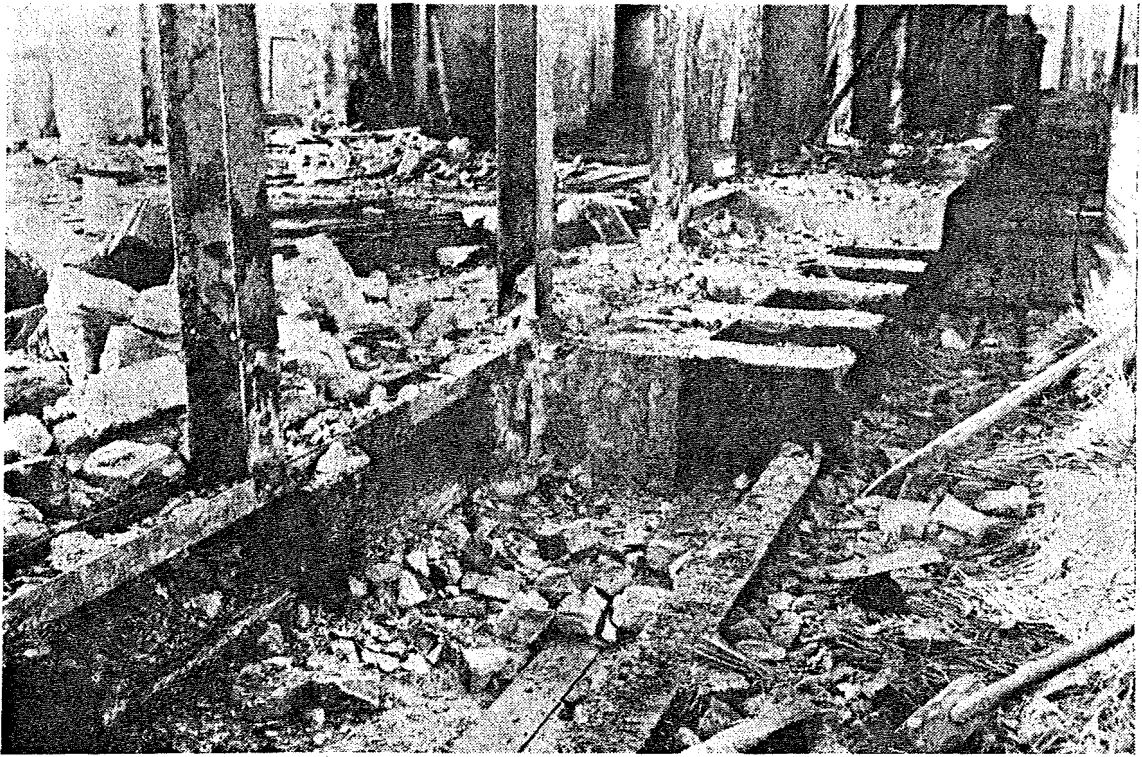
Billedet giver et indtryk af konstruktionen med stolpevæggen lodrette søjler og fordelingsjernene, der hviler på træbjælkelag. På den midterste del af billedet er konsollerne blottet efter altanpladens borthugning. Den foranliggende bræddebælgning er stilladsets gangbro.

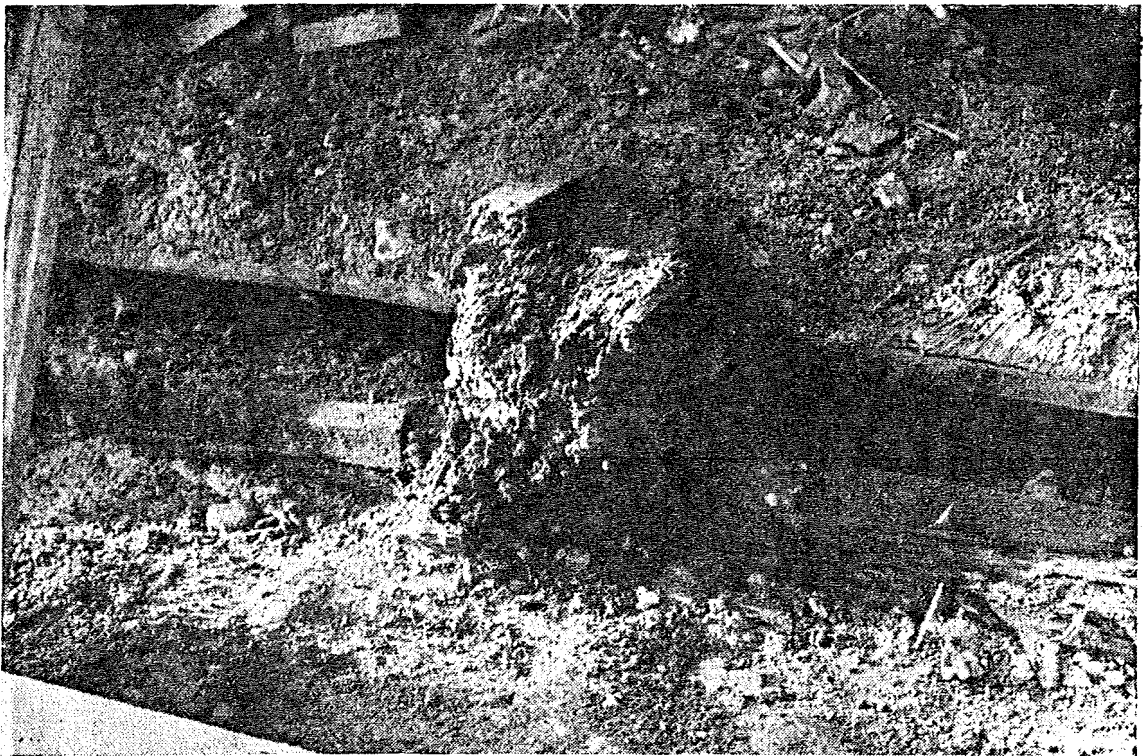
Billedet viser resterne af et bjælkehoved under stolpevæggen, ødelagt af råd som følge af fugtighedens nedsvivning.
